Dornava - Dvorec Dornava
EŠD: 120

Zahodni trakt

KAPELA Predlog obnove

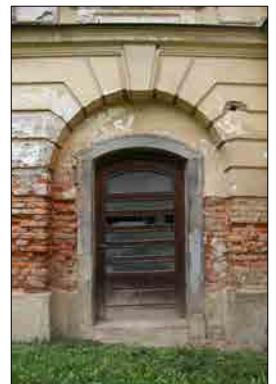
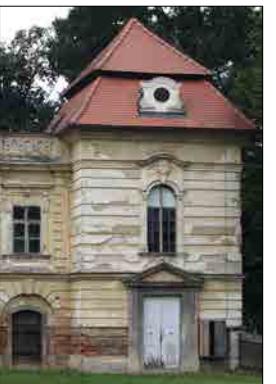
Prostor je bil do leta 2002 v rabi in relativno vzdrževan. Od tedaj nima rednih uporabnikov. Poznajo se posledice dotrjanosti (lokalne poškodbe na materialih - ometi, stavbno pohištvo) in neustreznih posegov (pozidave tlak, nadometne napeljave, zidne oblage).

Foto 1,2 - detalj vrat prostora P.41 - vzhodna fasada zunaj

- Vzpostavitev prehoda med P.41 in P. 42, obnova kamnitega portala in vzpostavitev historičnih vratnic.
- Vzpostavitev baročnih vratnic, po vzoru P23.
- Okna: glej načrt in smernice o1.9.2.3.4.
- Odstraniti vse neustrezne nadometne napeljave, oblage in grelna ter svetlobna telesa.

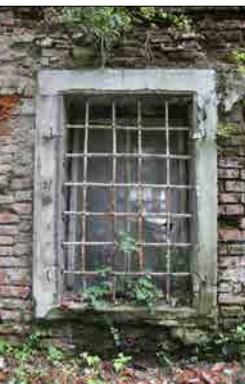
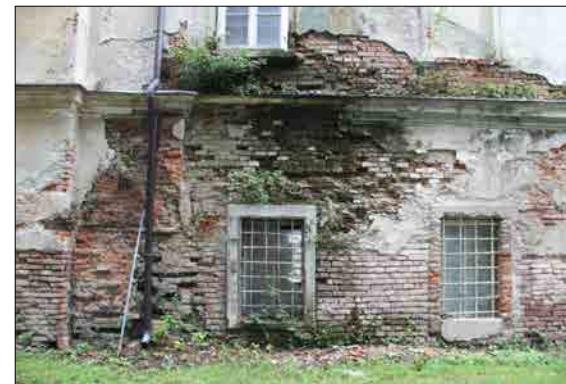
Foto 3,4 - detalj okna v prostoru P.41 - zahodna fasada zunaj

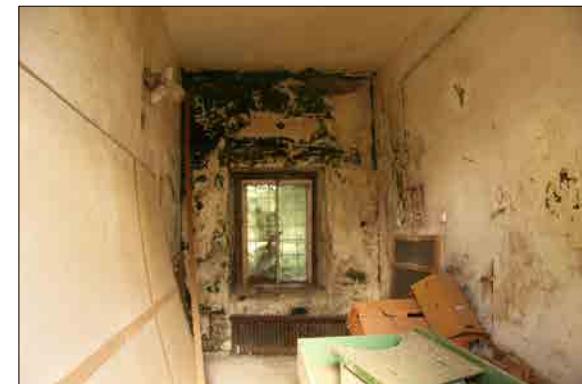
Zahodno steno členi okenska odprtina, vzhodno pa vratna. Zidovi so neprimerno obdelani.

Foto 5 - pogled na zahodno steno prostora P.41

- Strop se ohrani in obnovi v obstoječi obliki. Restavratorji ZVKDS bodo naknadno določili material, tehnologijo ometa in finalno obdelavo (tudi na zidovih). V primeru odkritja poslikav se po predhodnem dogovoru z odgovornim konservatorjem določi obseg obnove in prezentacije. Poslikave se obnovijo v skladu z restavtorskimi navodili.

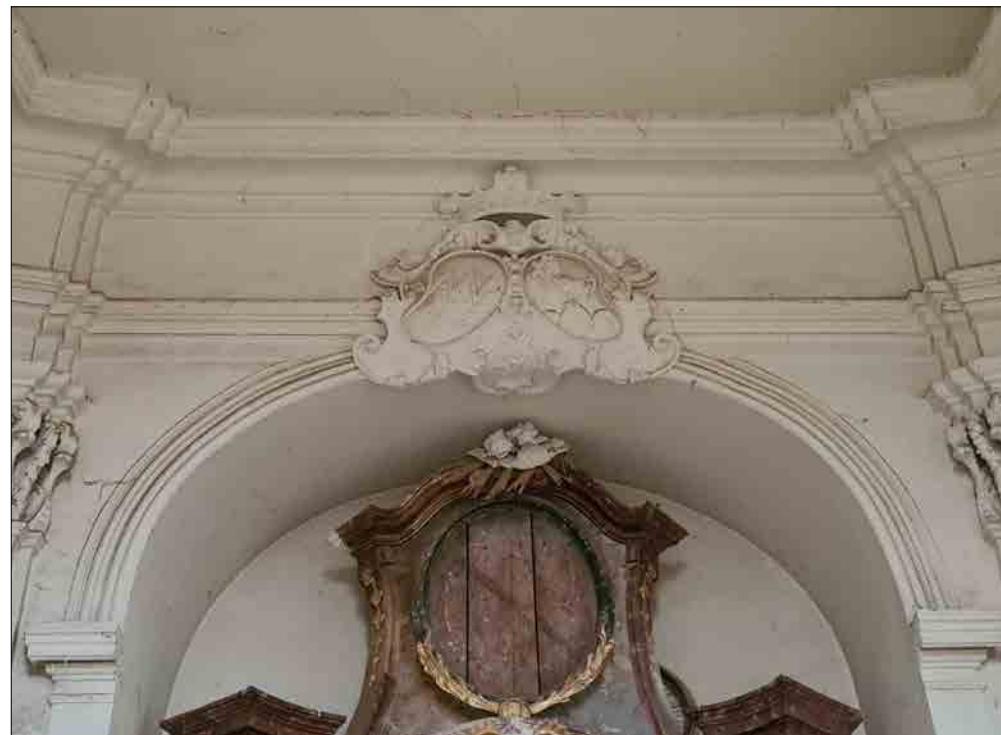
Foto 1 - vrh oltarne niše z oltarjem in grbom družin Attems ter Wurmbrandt

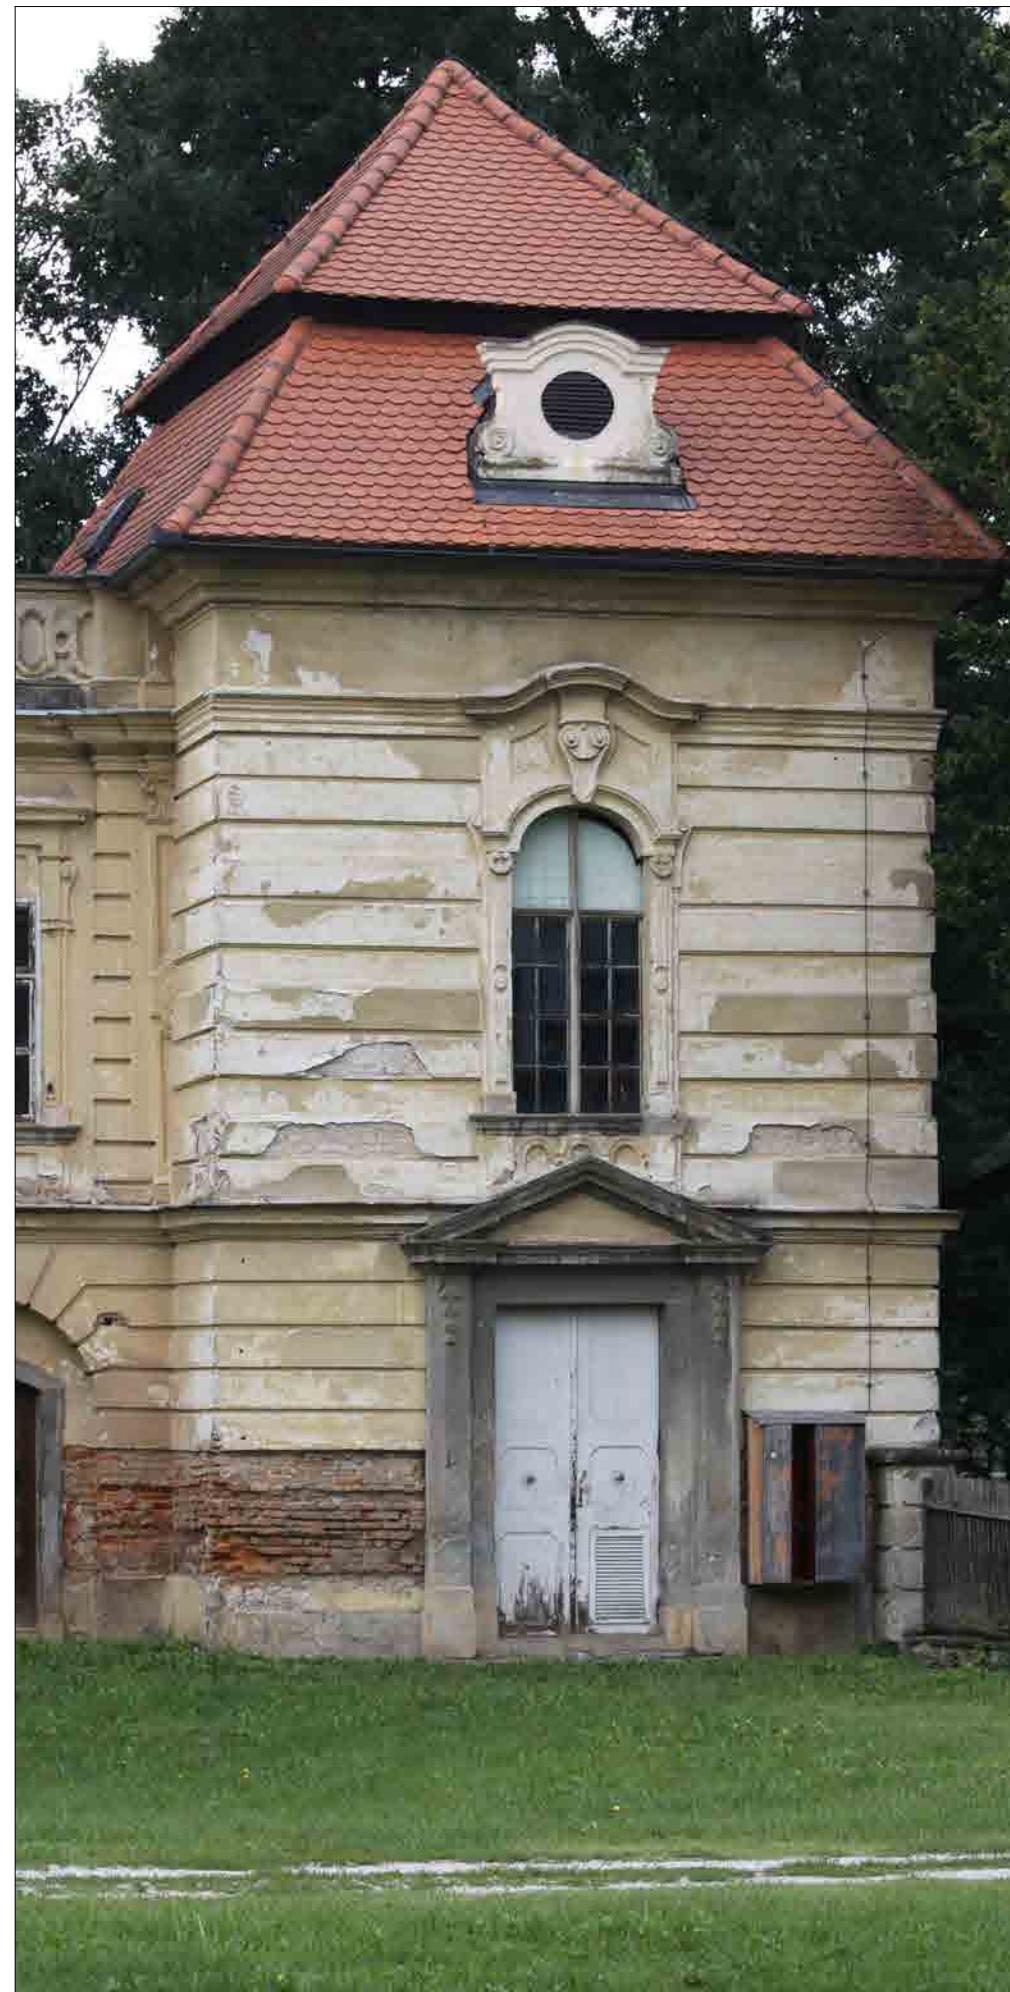
Foto 2 - vzhodna fasada kapele s kamnitim vhodnim portalom

- Obnova kvalitetnih obstoječih zunanjih baročnih vratnic s kovanim okovjem. Na desnem vratnem krilu odstranitev prezračevalne mreže in vzpostavitev lesenega polnila po vzoru obstoječih. Med P.41 in P.42 se izdelajo nove vratnice po vzoru historičnih, baročnih (glej smernice št. 01.9.2.4.3).

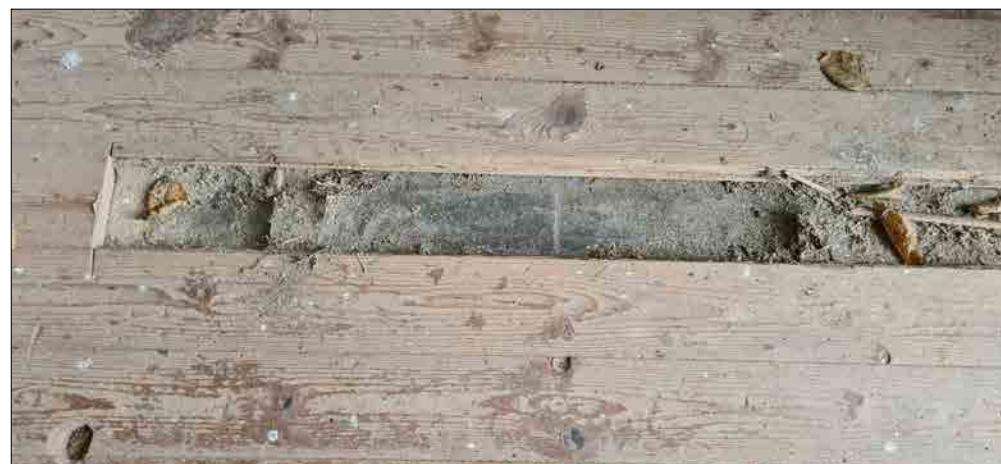
Foto 1 - sekundarne lesene podnice, spodaj originalen kamnit tlak

- V kapeli je potrebno vzpostaviti kamniti tlak s primarnim talnim nivojem (na osnovi še ohranjenih fragmentov ali arhivske dokumentacije). Ohranitev in obnova kamnitega talnega zidca (v skladu z smernicami št. 01.9.2.7).

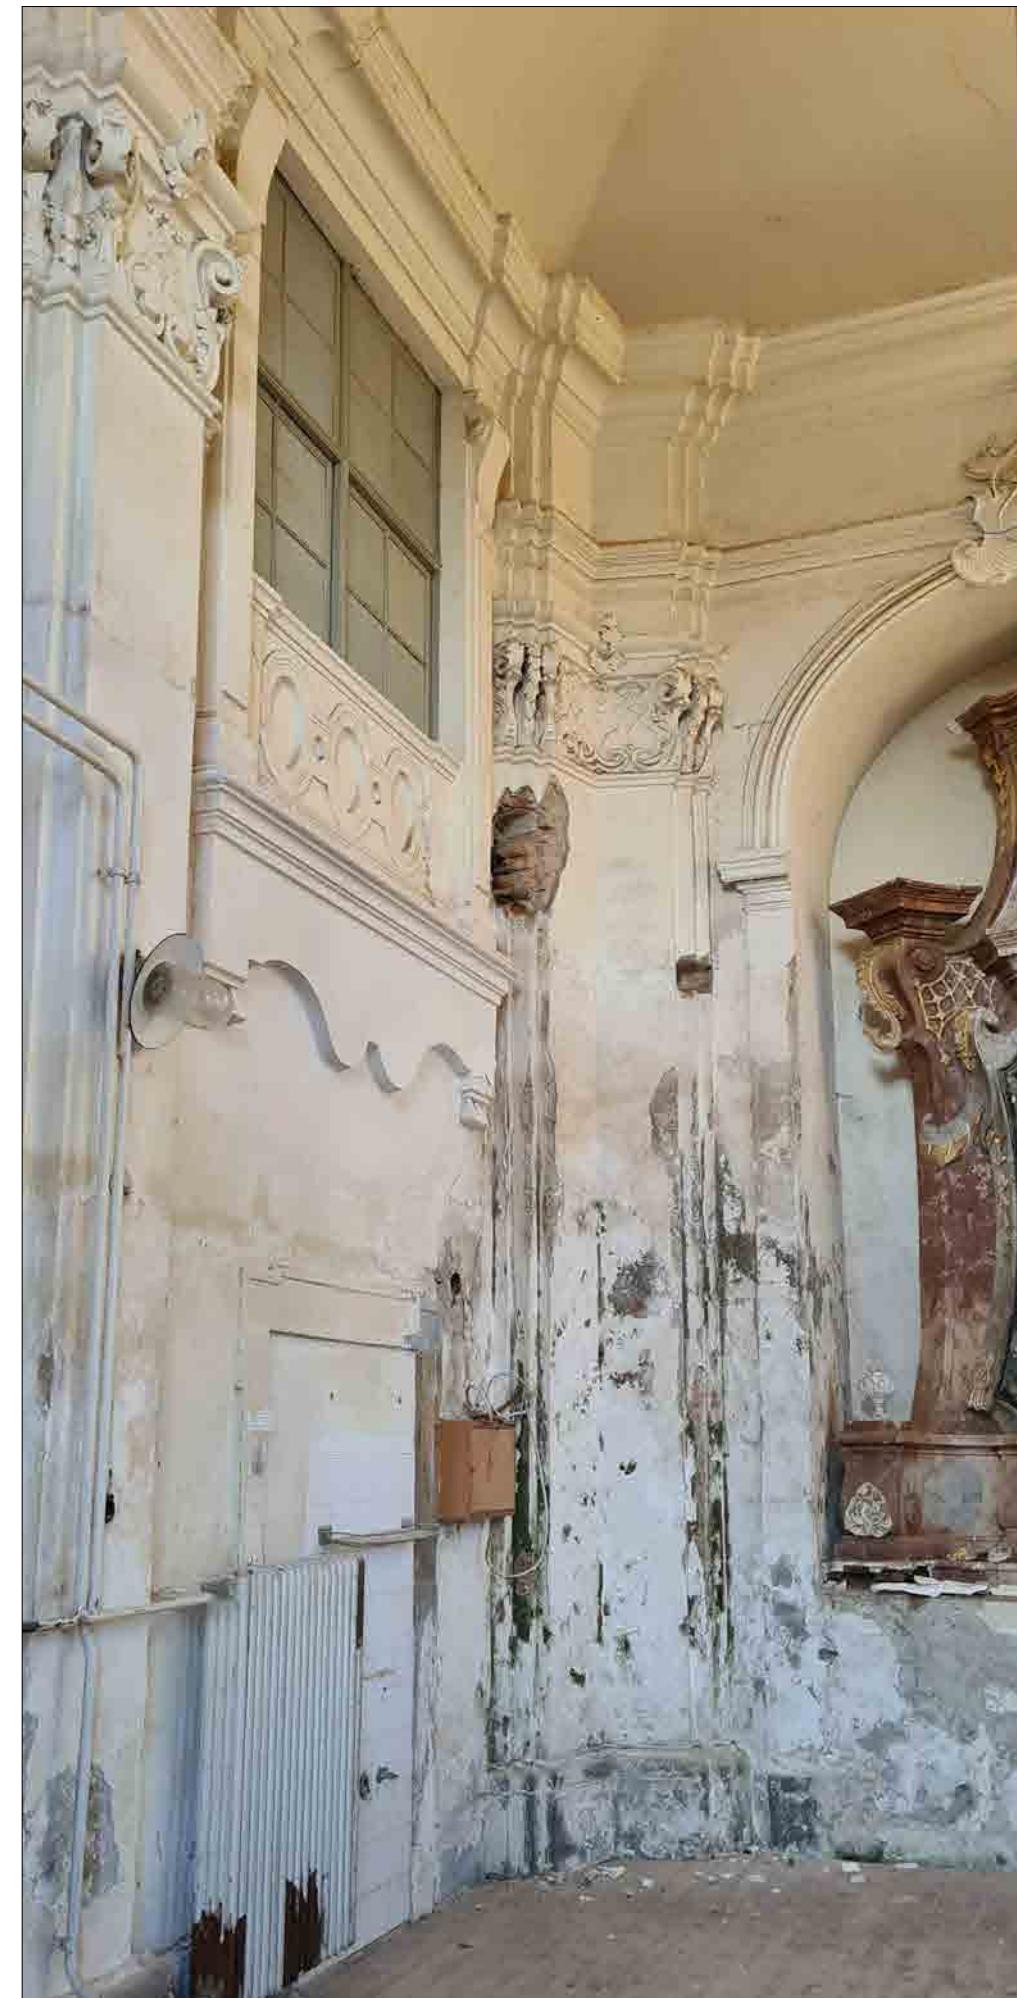
- Na zidovih se pojavljajo nanosi prahu in umazanije, debeli nanosi beležev, zaradi česar je zakrita polna plastičnost štukatur in venca. Prisotne so mehanske in kemične poškodbe ter razpokanost, nastale zaradi prisotnosti vlage.

Foto 2 - pozidan primaren prehod v zakristijo, poškodbe na zahodni steni zaradi zamakanja

- Potrebno je sanirati vlago in omete. Injektirati votle dele ometov, detajlno, mehansko odstraniti debele nanose beležev s štukatur in venca, zakitati razpoke, demodelirati in popraviti poškodovana mesta na štukaturah in vencu, površinsko obdelati štukature in venec z brušenjem, barvno poenotiti površine v primarnem tonu.

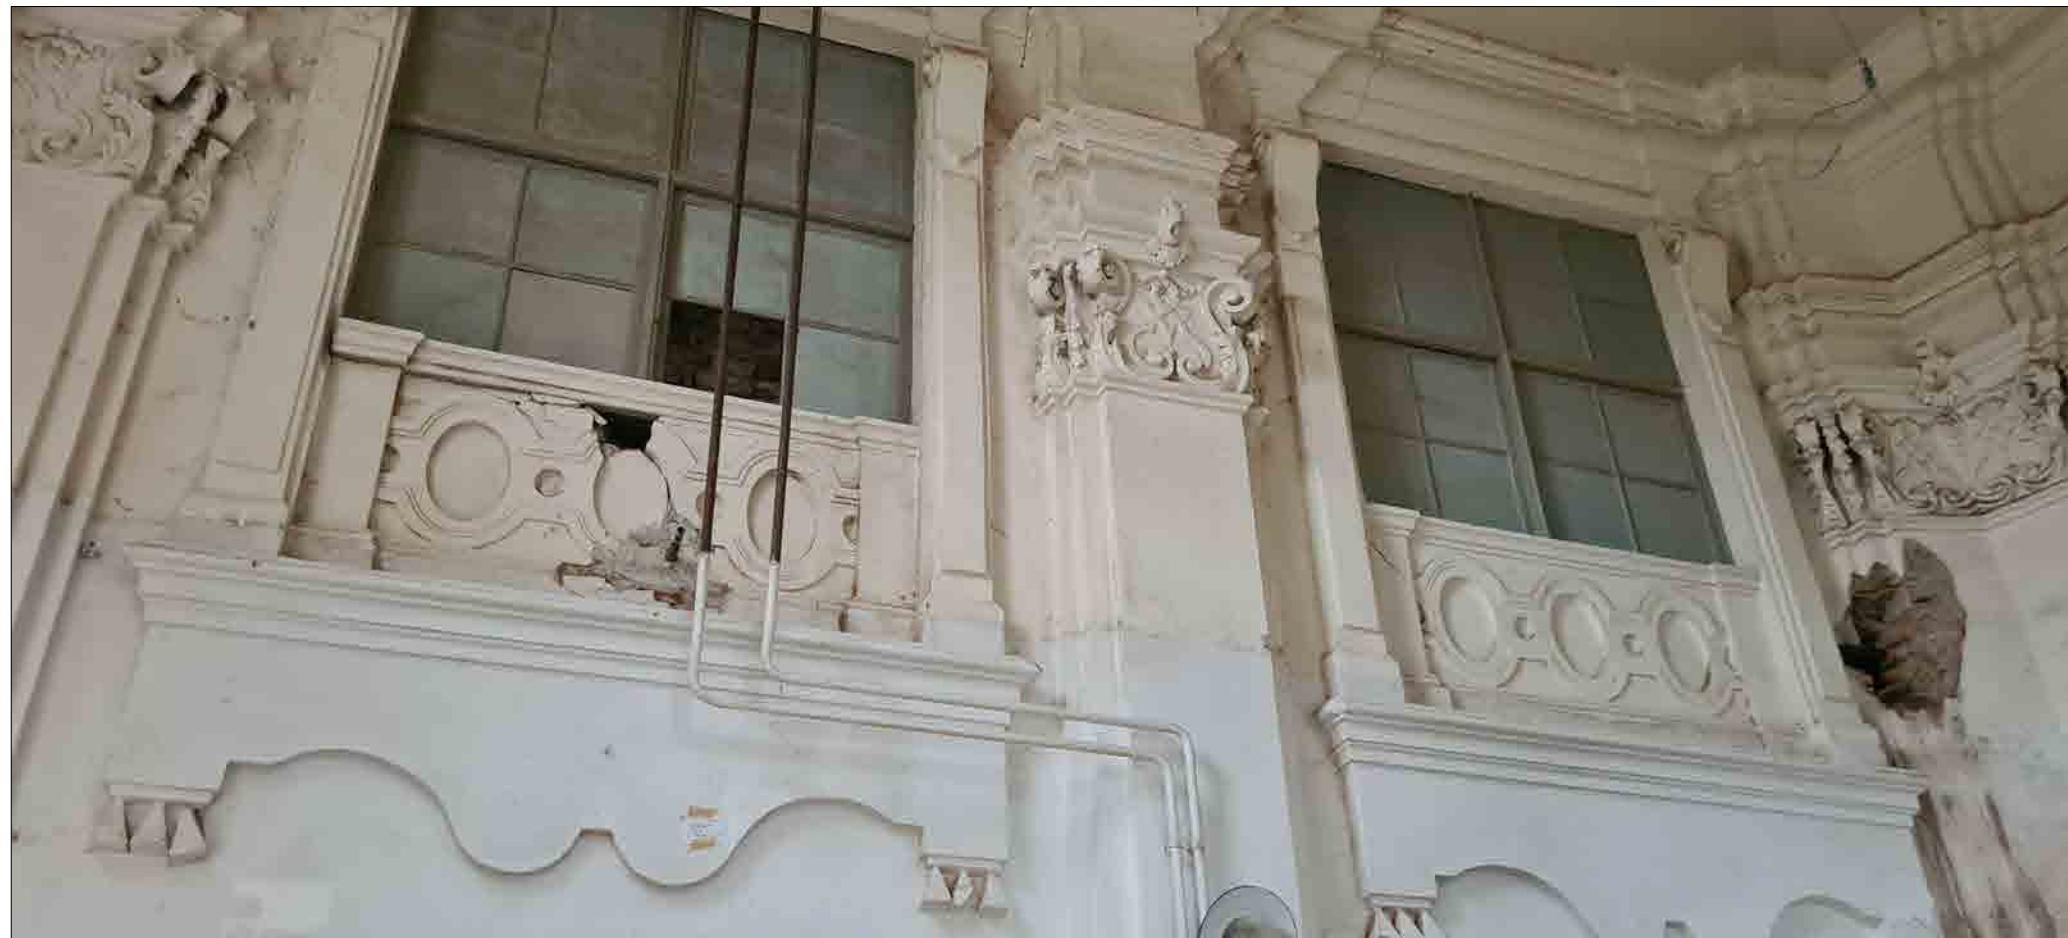
Foto 1 - detalj štukaturnega okrasja na južni steni v višini nadstropja

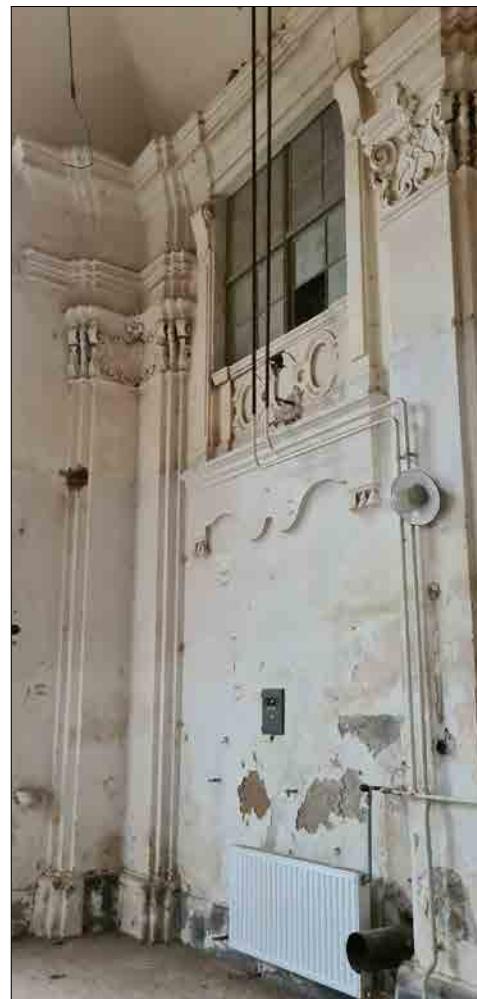
Foto 2 - poškodbe in neprimerna oprema na južni steni

- Obstoječa okna se ohranijo in obnovijo. Ohranitev in obnova oken na empori (glej smernice št. 01.9.2.3.5).
- Odstraniti vse neustrezne nadometne napeljave, obloge in grelna ter svetlobna telesa.

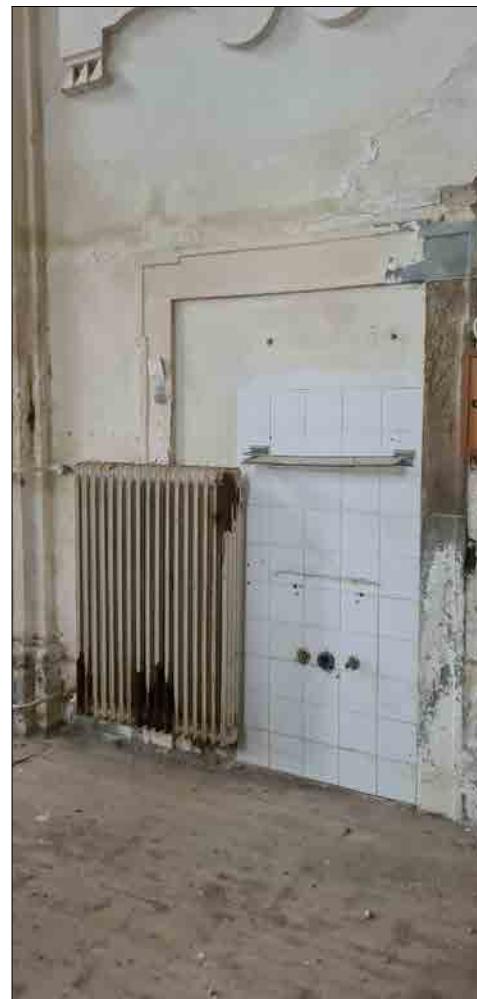
Foto 3 - pozidan primerni prehod v zakristijo s kamnitim portalom

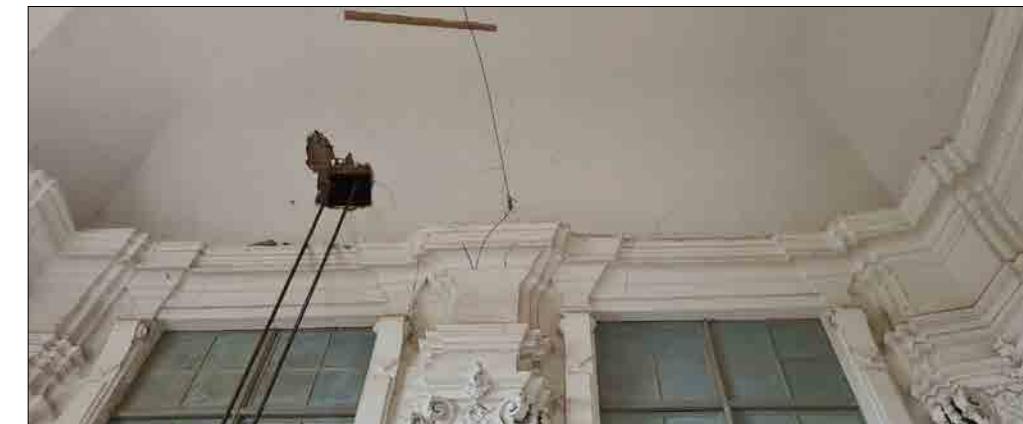
Foto 5 - detajli štukaturnega okrasja

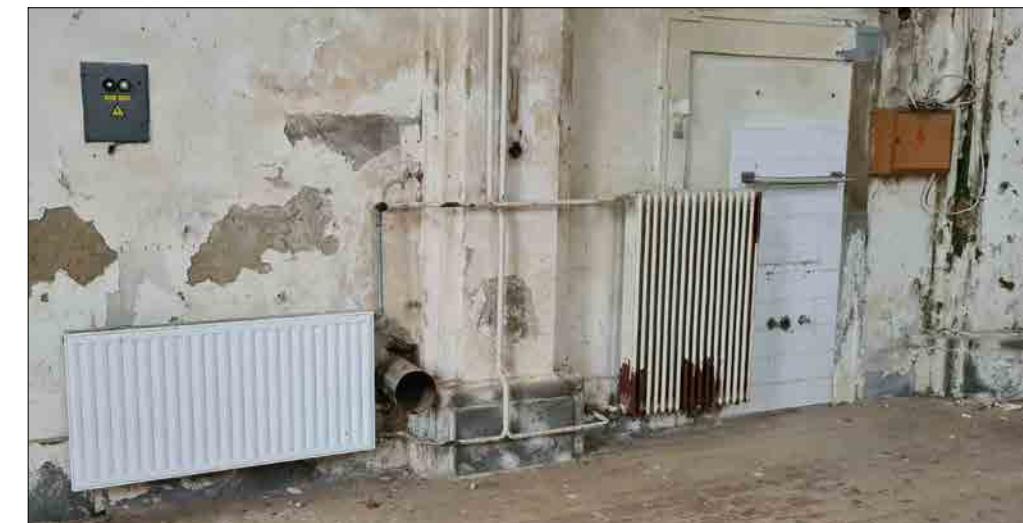
Foto 4 - pozidan primerni prehod v zakristijo s kamnitim portalom in neprimerna oprema
