Naročnik: **BRILOSA RESIDENCE d. o. o.**  
Vilharjeva cesta 42  
1000 Ljubljana

Projekt: **POROČILO**  
**o opravljenem začetnem pregledu ob vzpostavitvi**  
**monitoringa - predor Valeta na kolesarski stezi**  
**»PARENZANA« v Portorožu**

**GRADBENI INŠTITUT<sup>2</sup>**  
**ZRMK d.o.o.**  
Ljubljana, Dimičeva 12

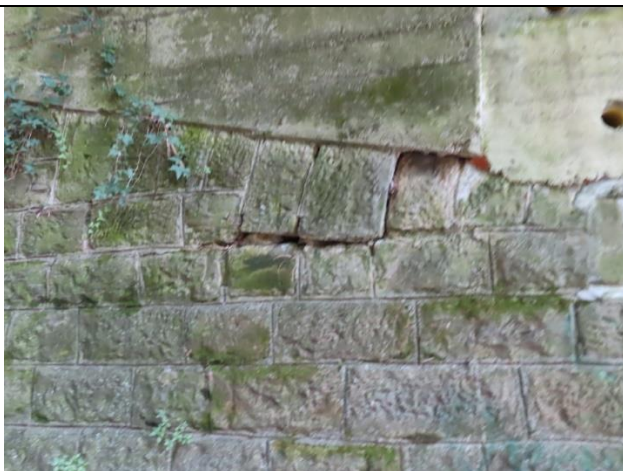
Kriilo-desno-premik kamnov

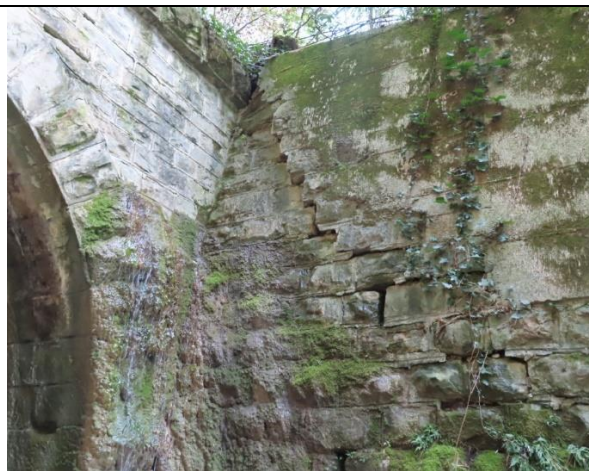
Kriilo-desno-zasuk zidu

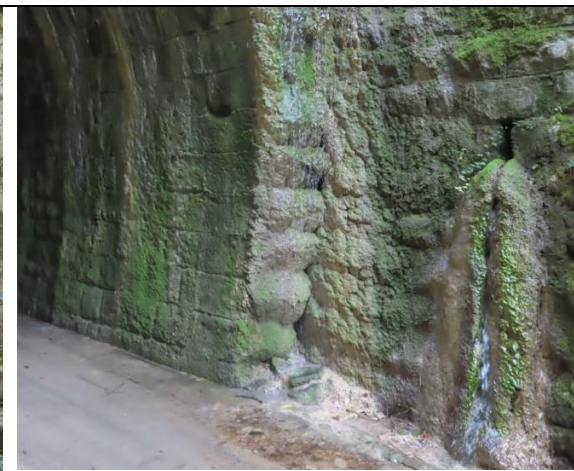
Kriilo-desno-premakanje

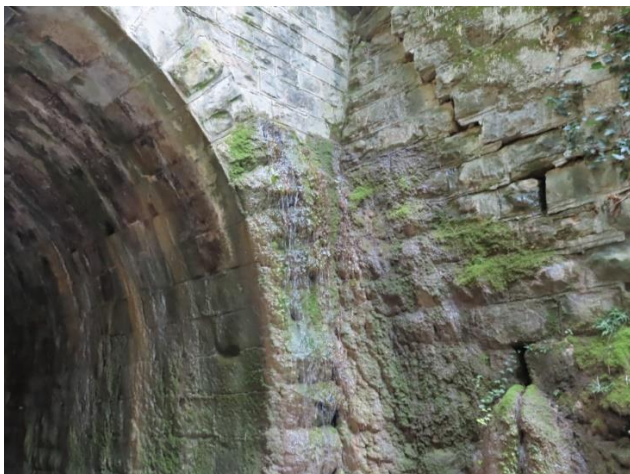
Kriilo, čelni portal-desno-premakanje

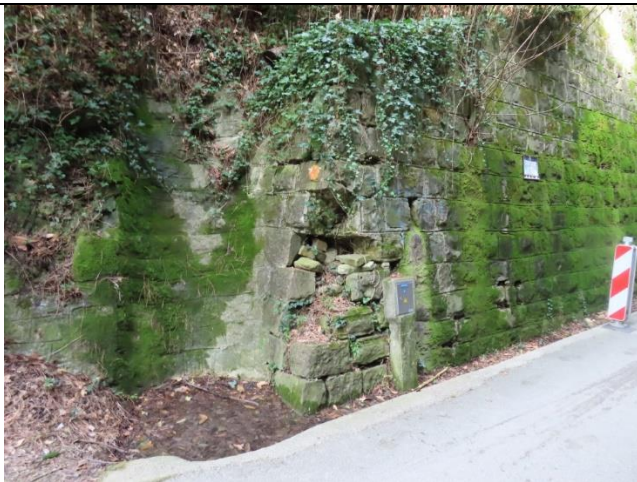
Leva stran - izpadli kamni in tudi malta med kamni

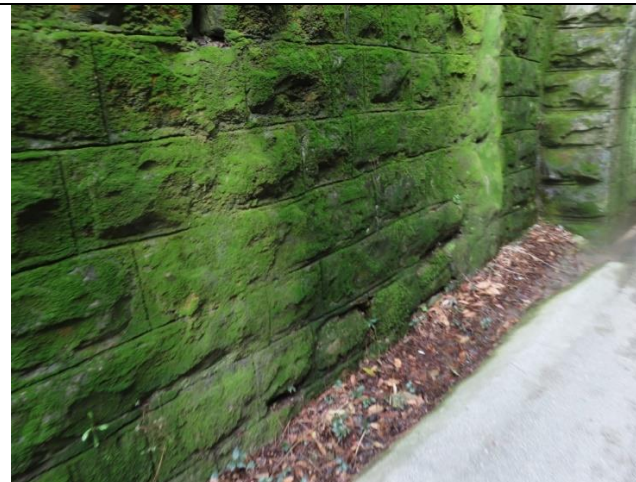
Leva stran - poraščenost površine

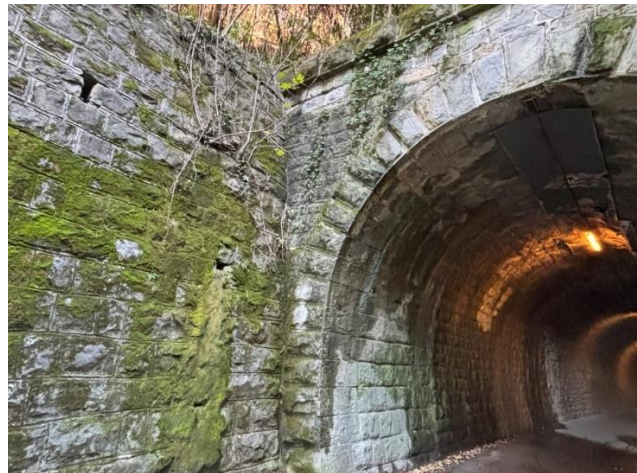
Leva stran - poraščenost površine

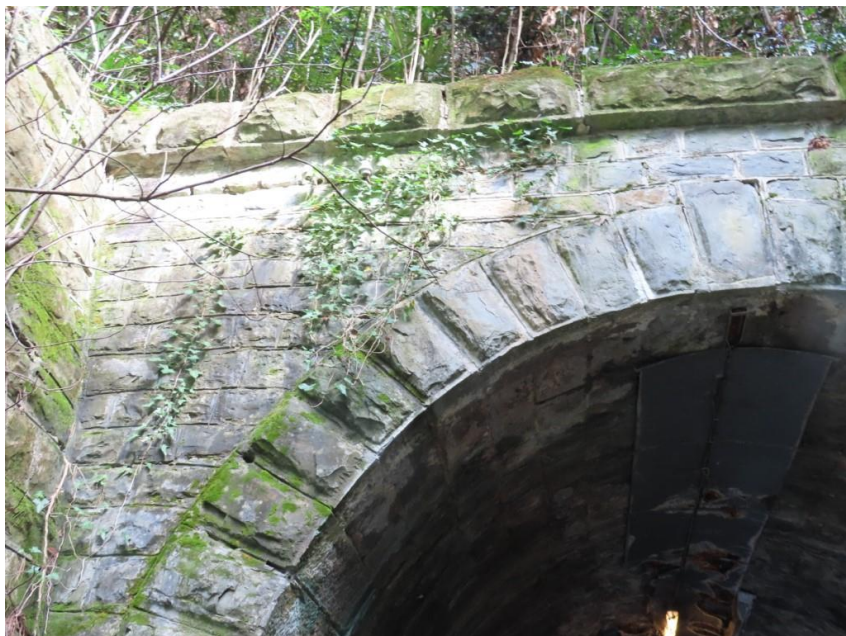
*Predor Valeta  
Vstopni portal smer Portorož-parapetni zid*

*Opomba: poraščenost, izpadla malta med kamni*

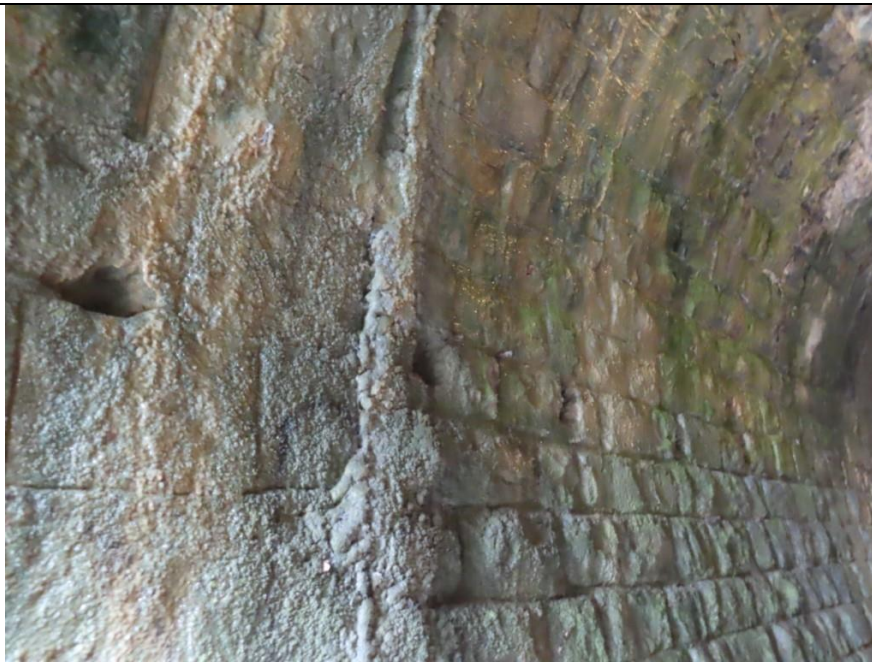
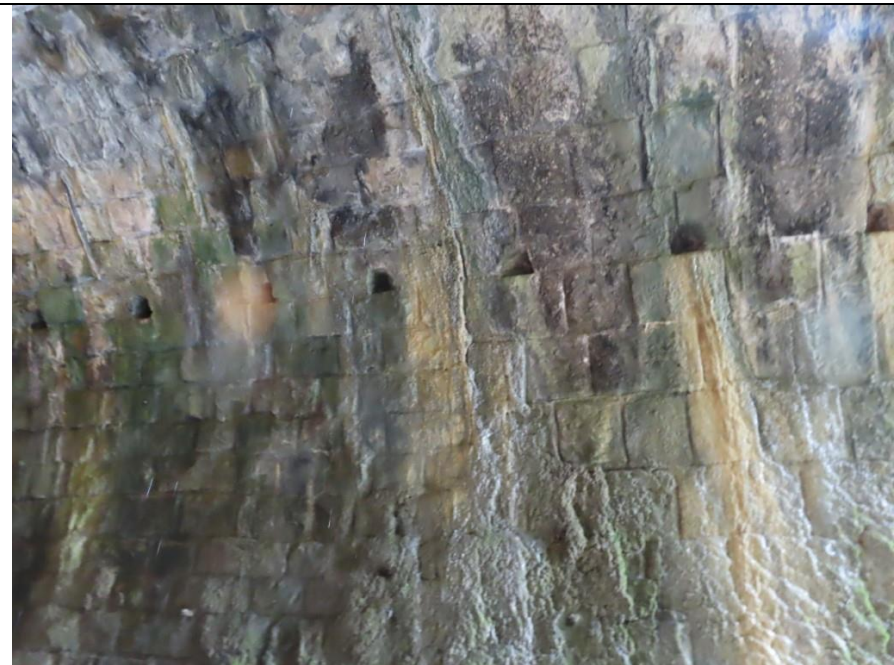
*Opomba: stac. km 0.003, zamakanje oboka*

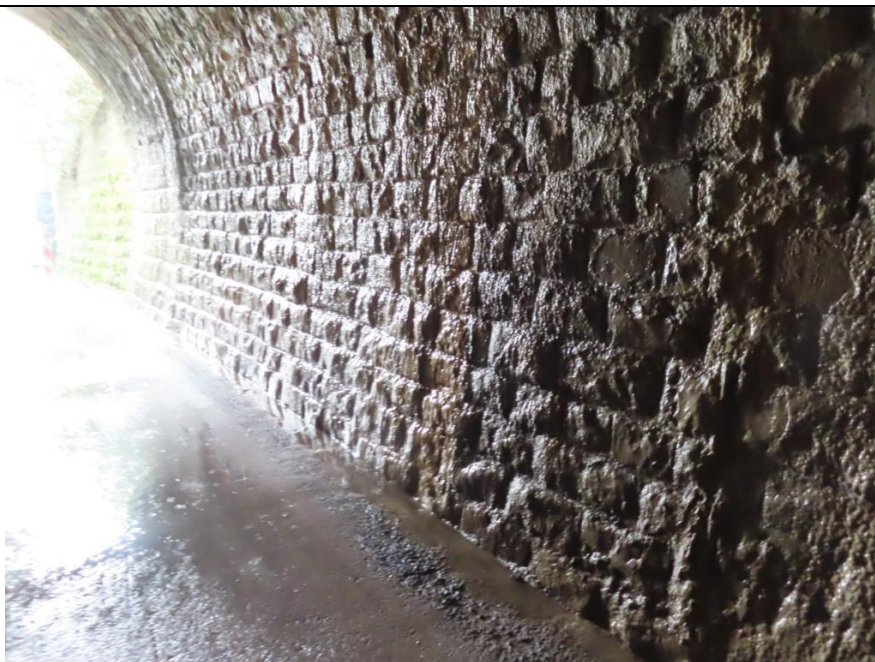
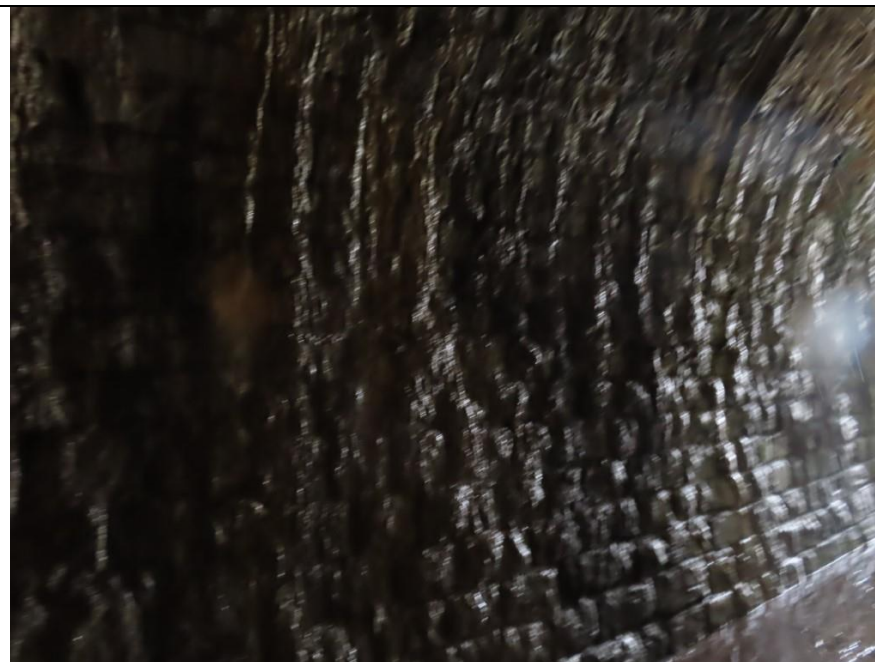
*Opomba: stac. km 0.003 – 0.0012, zamakanje oboka - celotno območje*

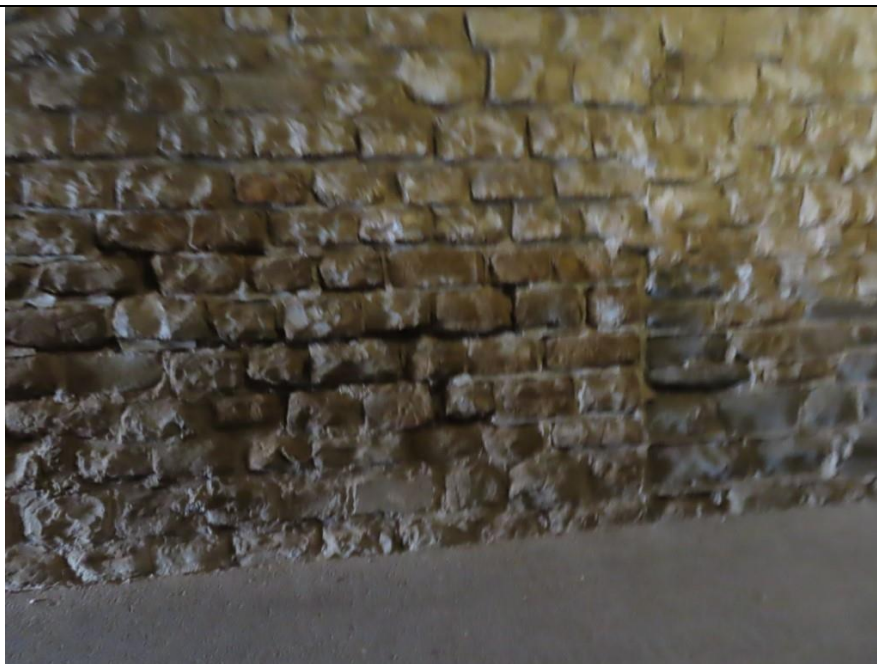
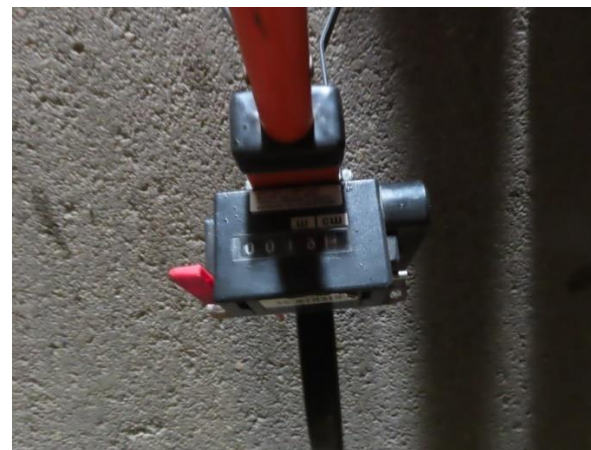
*Opomba: km 0.019, izpadanje malte iz stičnih reg.*

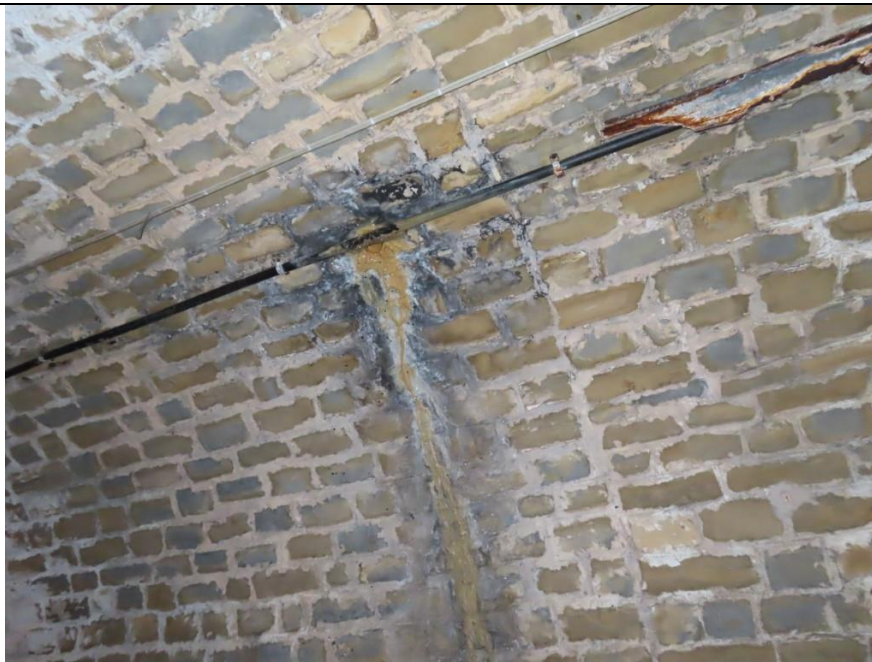
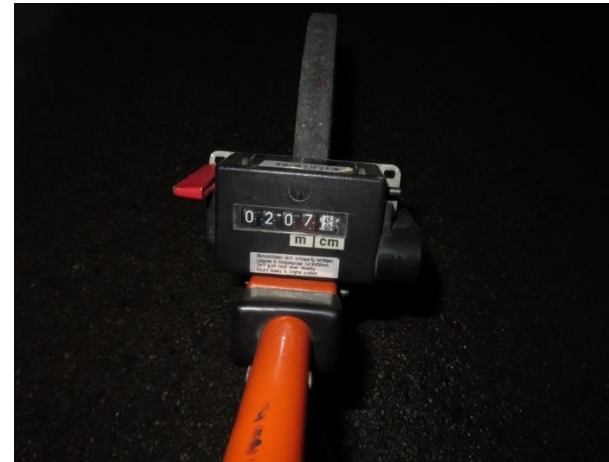
*Opomba: km 0.207 zamakanje na površini.*

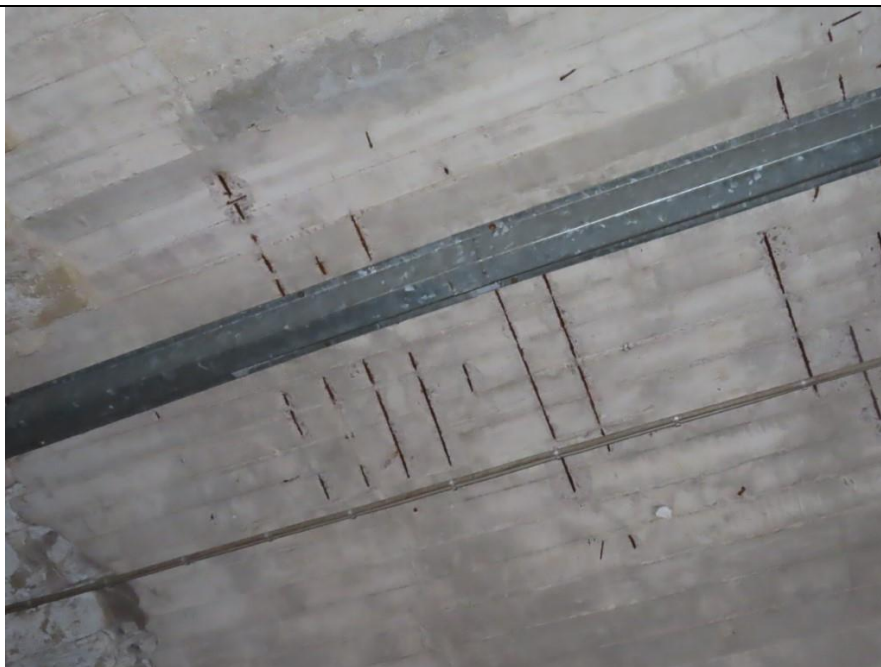
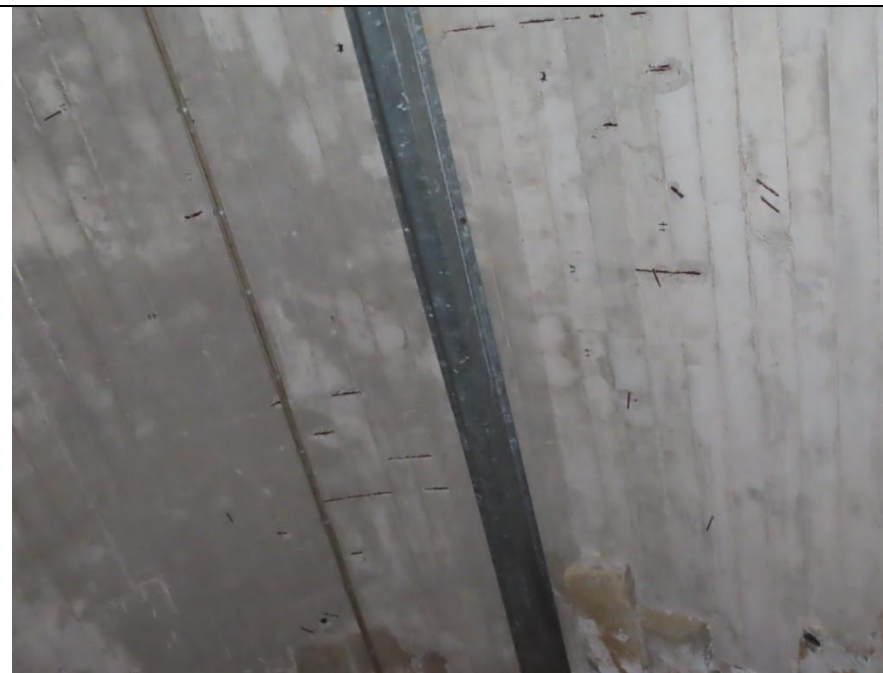
*Opomba: Opomba: km 0.274 in km 0.296 odpadanje zaščitne plasti.*

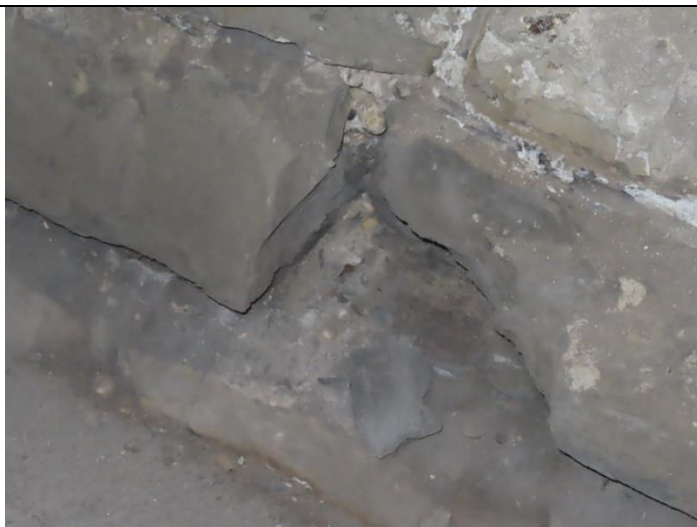
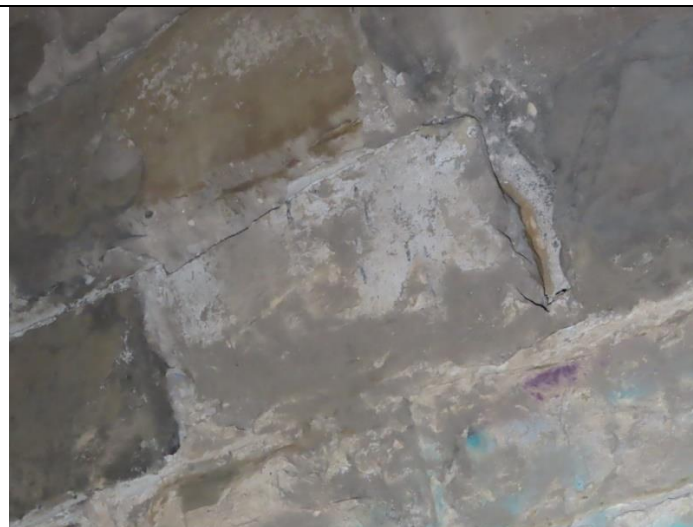
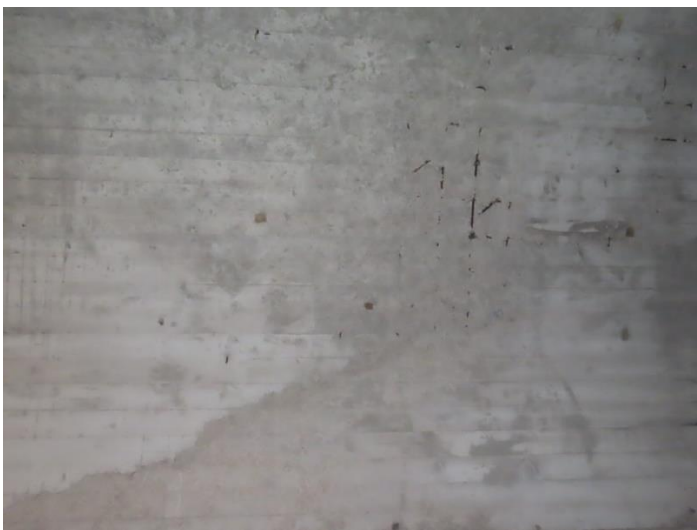
*Opomba: km 0.302 izadanja malte iz stičnih reg, izapadnja kamnov, odpadanje zaščitne plasti .*

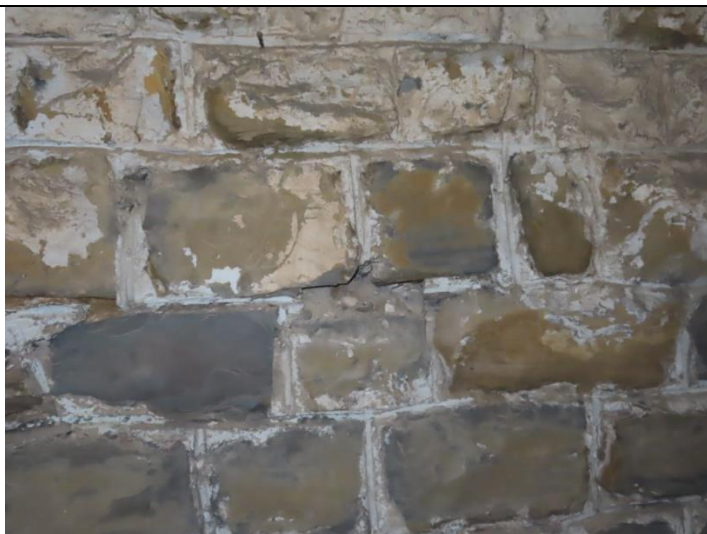
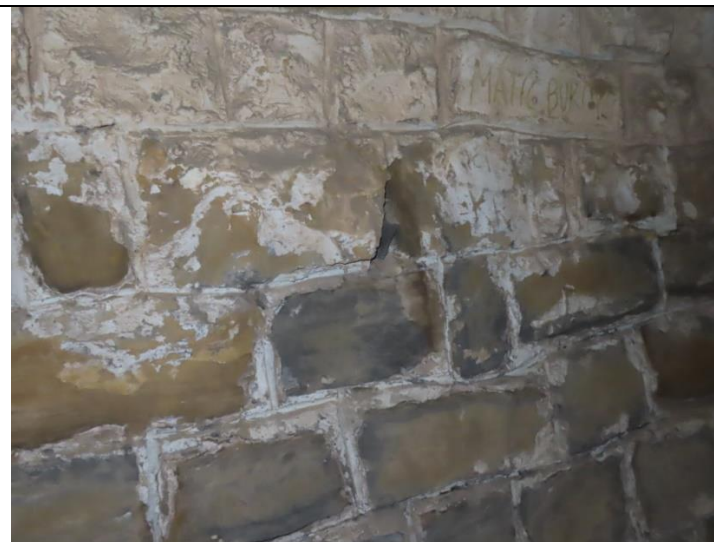
*Opomba: Opomba: km 0.338 izpadanje malte.*

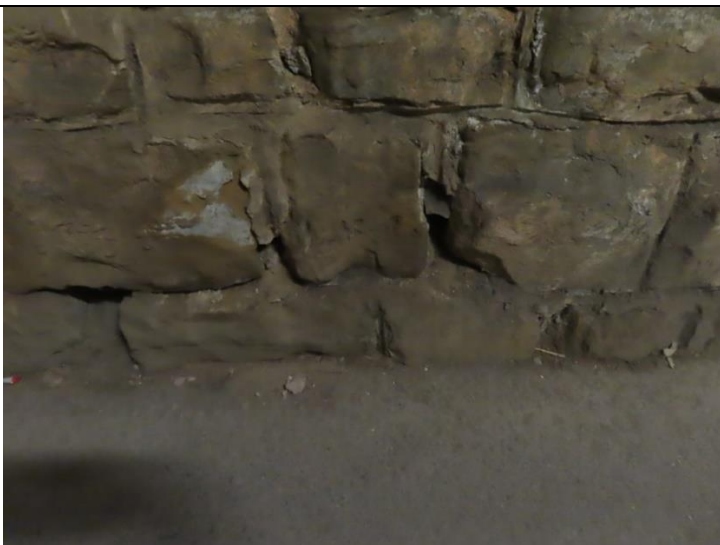
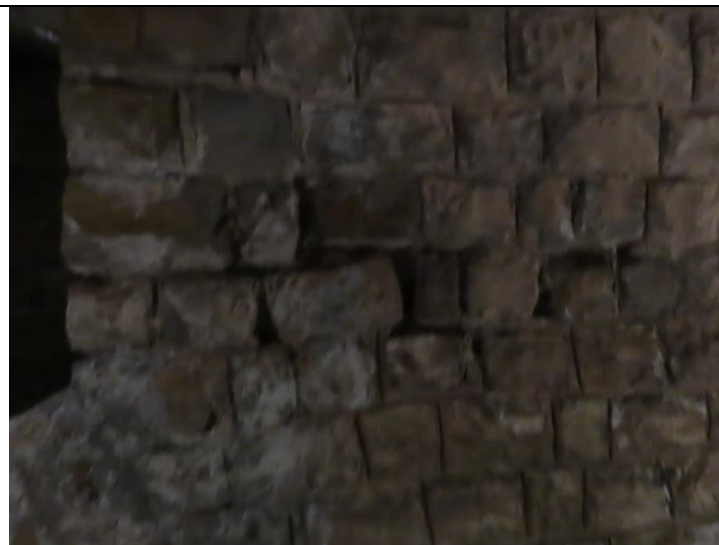
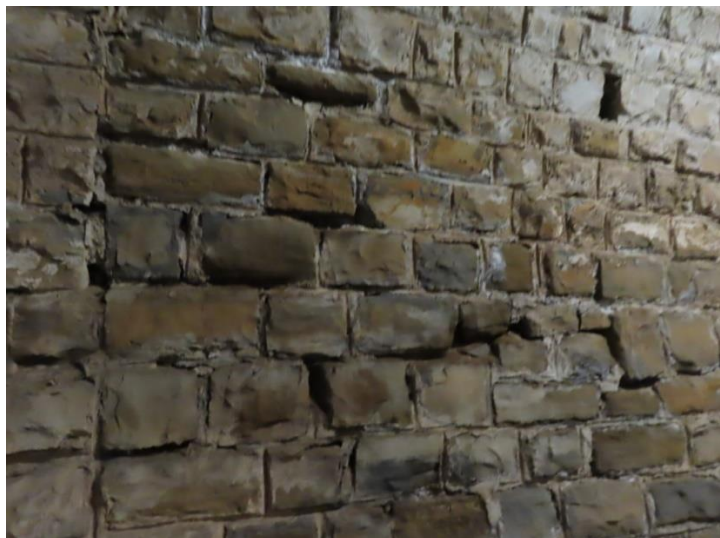
*Opomba: km 0.392 – km 0.480 izadanja malte iz stičnih reg-na nekaj mestih.*

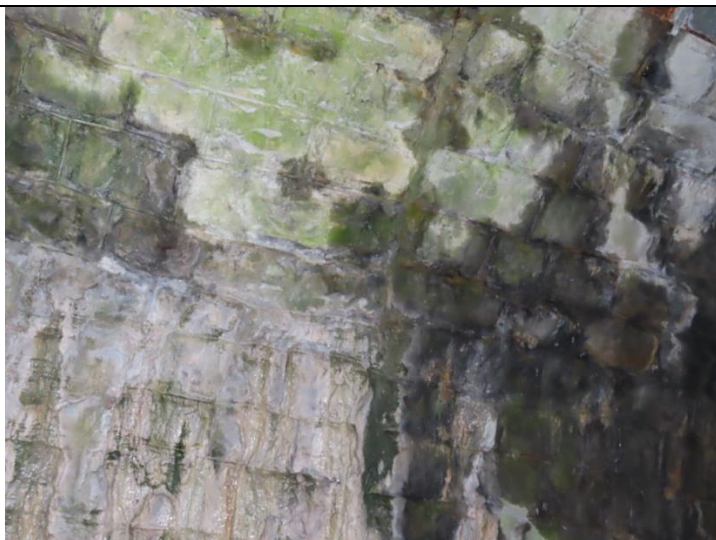
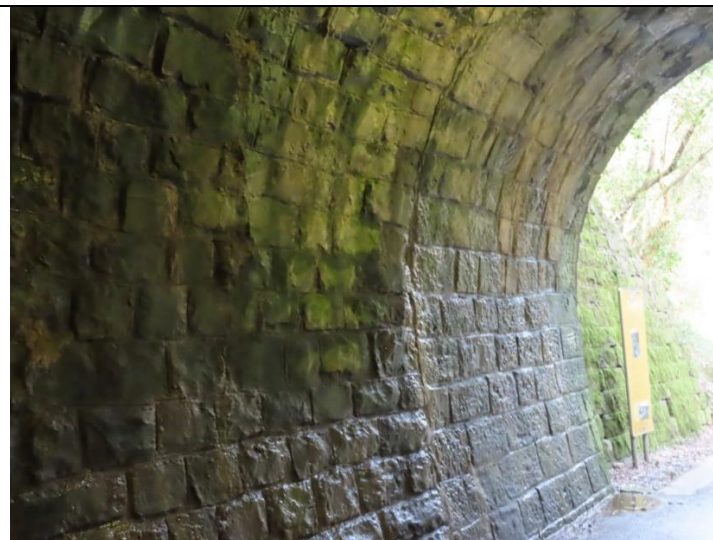
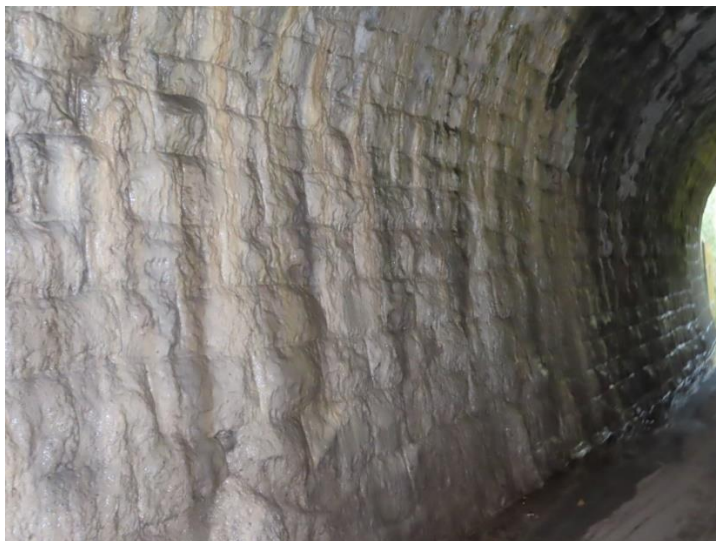
*Opomba: km 0.515 – km 0.550 zamakanje skozi obok-celotno območje.*

*Opomba: Opomba: km 0.392 – km 0.480 izadanja malte iz stičnih reg-na nekaj mestih.*

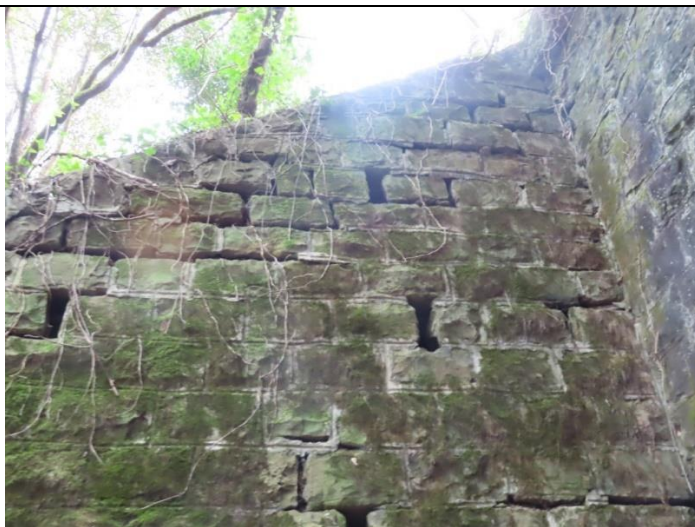
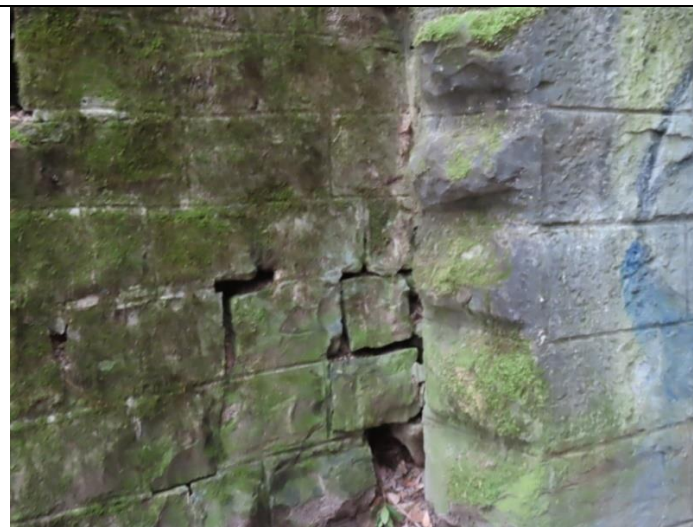
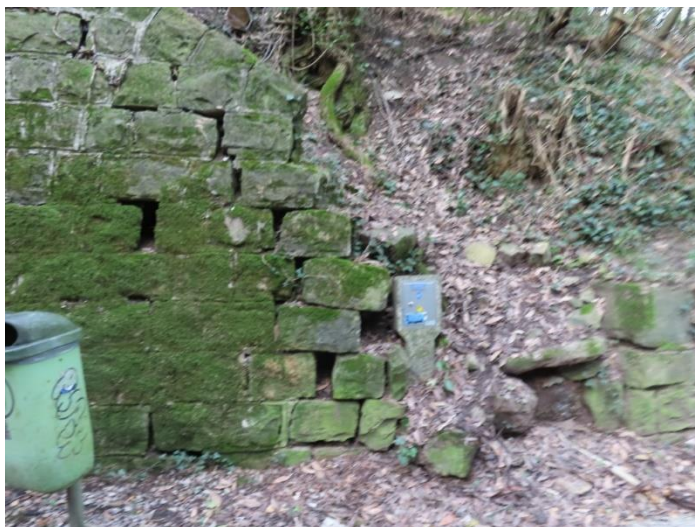
- V sklopu začetnega pregleda obravnavanega objekta smo ugotavljali in evidentirali obstoječe stanje kamnitih elementov predora.
- ***Predvideni posegi ob novogradnji v neposredni bližini bi eventualno lahko vplivali na stanje obravnavanega objekta. Posebej je potrebno izpostaviti zelo slabo stanje obeh vhodnih portalov, predvsem bo izpostavljen v smeri Portoroža, kjer beležimo porušeno stabilnost zidov in zamakanja.***
- ***Morebitno poslabšanje stanja obravnavanega objekta bo pokazal monitoring vmesnega (vmesnih) stanja (stanj) in območij, predvsem pa zaključni pregled ob zaključku gradnje.***

*Opomba: km 0.550 krila desno/levo – smer Strunjan, porušena stabilnost.*
