**POROČILO**  
**rednega letnega pregleda sončne elektrarne**  
**MFE Fa Maik**  
**RP 2023-01**

Objekt – elektrarna: **MFE Fa Maik**

Lokacija: **Perhavčeva ulica 10, 2000 Maribor**

Datum izvajanja del: **8.03.2023**

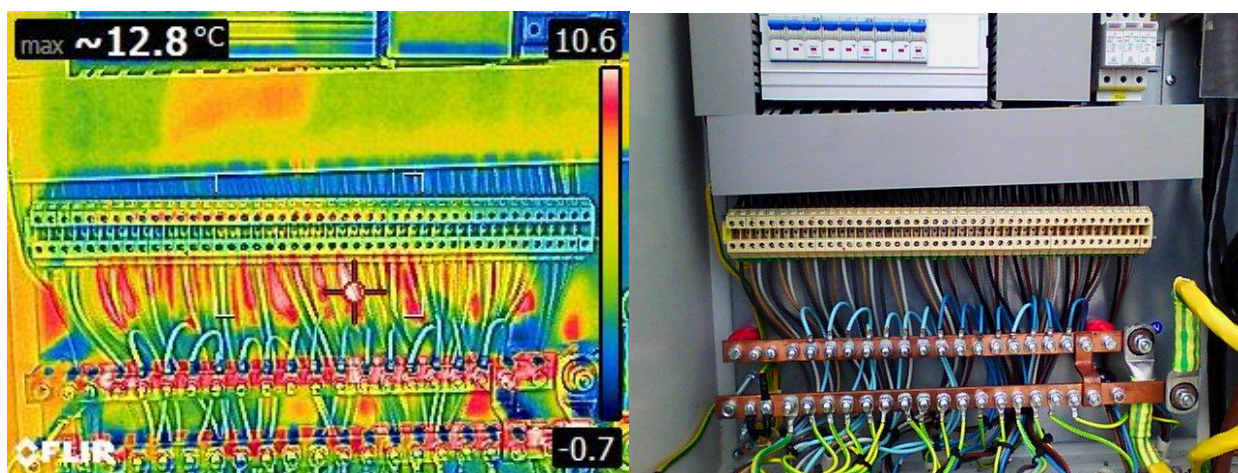
Slika 1: Primer termovizijskega pregleda AC omar.

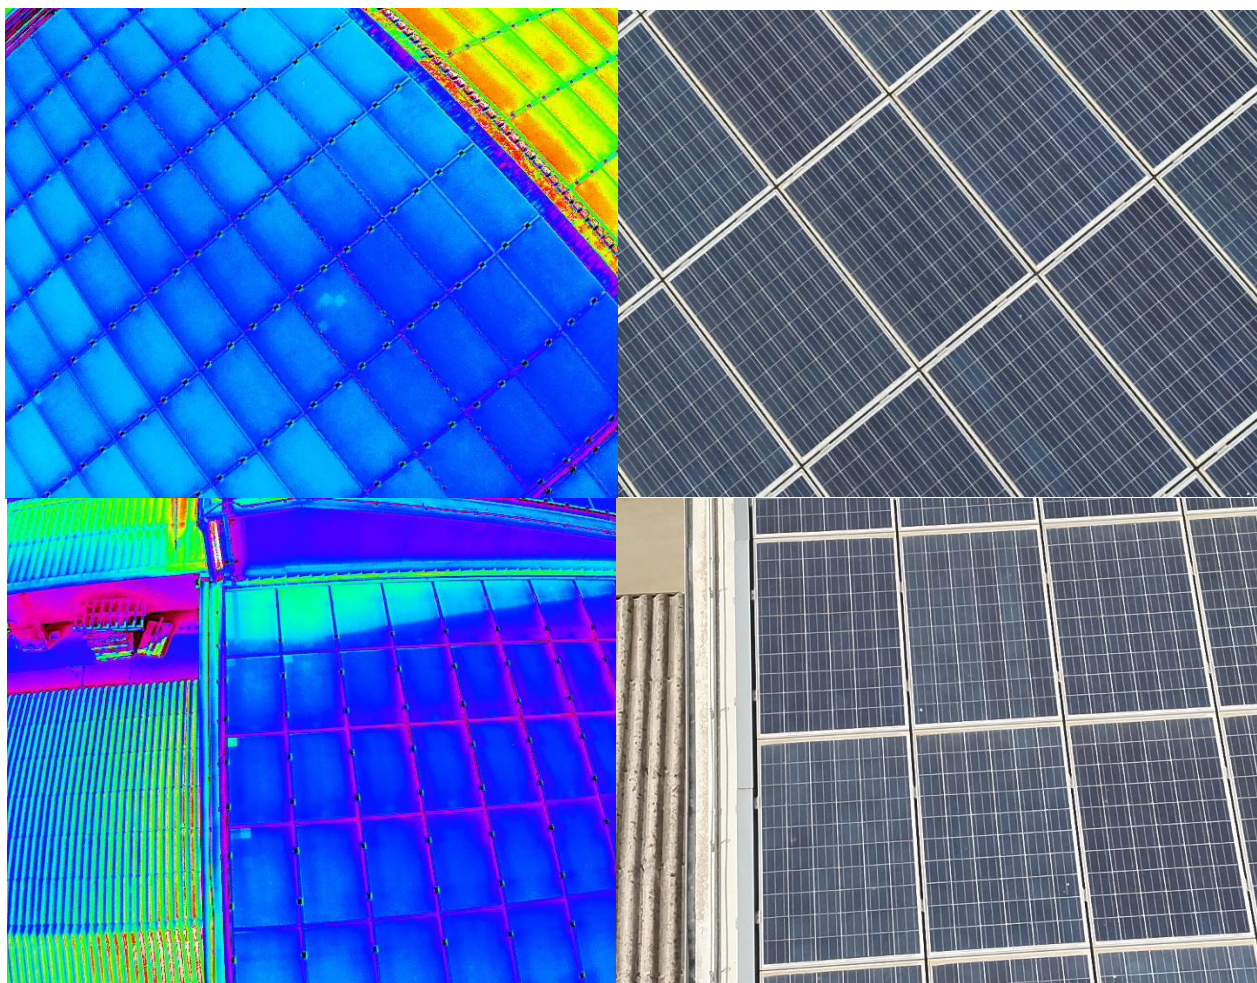
Slika 2: Primer termovizijskega pregleda modulov.

- Pri termovizijskem pregledu smo odkrili nekaj manjših odstopanj, ki pa ne predstavljajo resnejših težav. Predlagamo spremljanje in v primeru večjih odstopanj zamenjavo poškodovanih modulov.
- Elektrarna deluje s svojo polno močjo,
- Drugih nepravilnosti v sklopu rednega letnega servisa nismo odkrili.

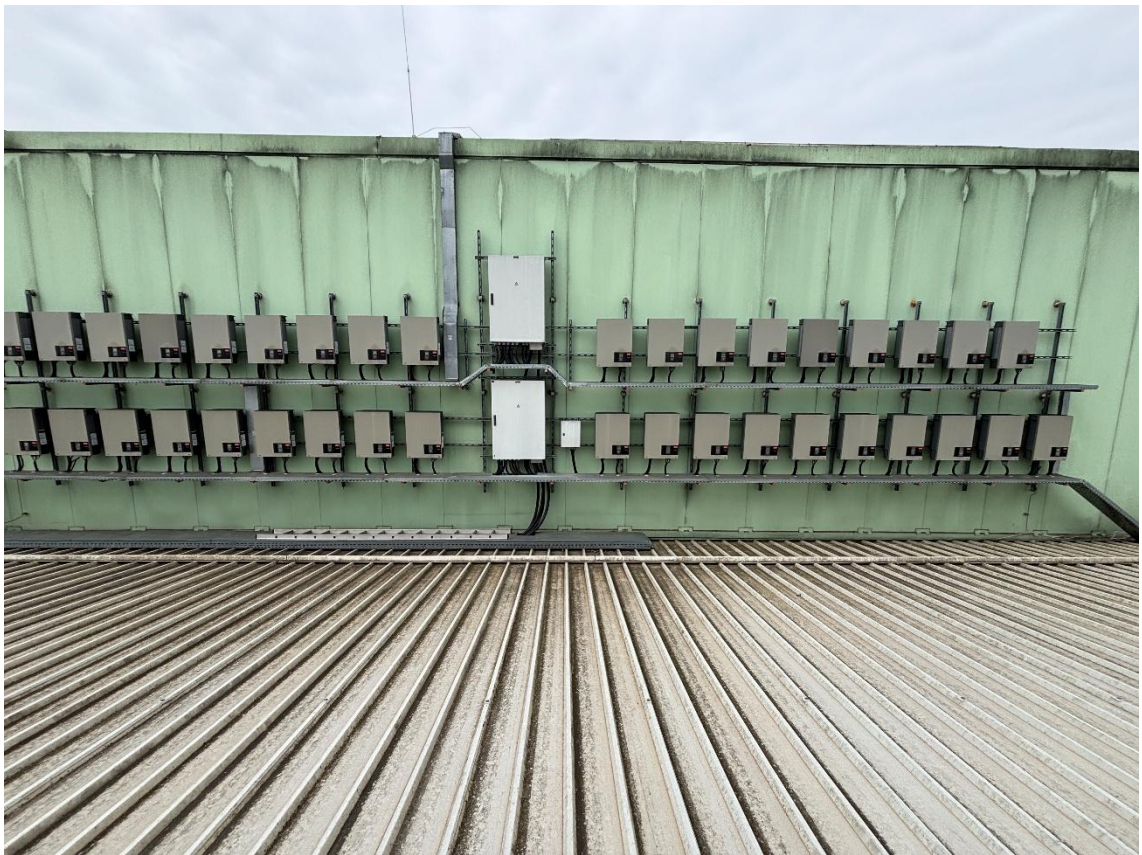
Slika 1: Vizualni pregled razsmernikov.

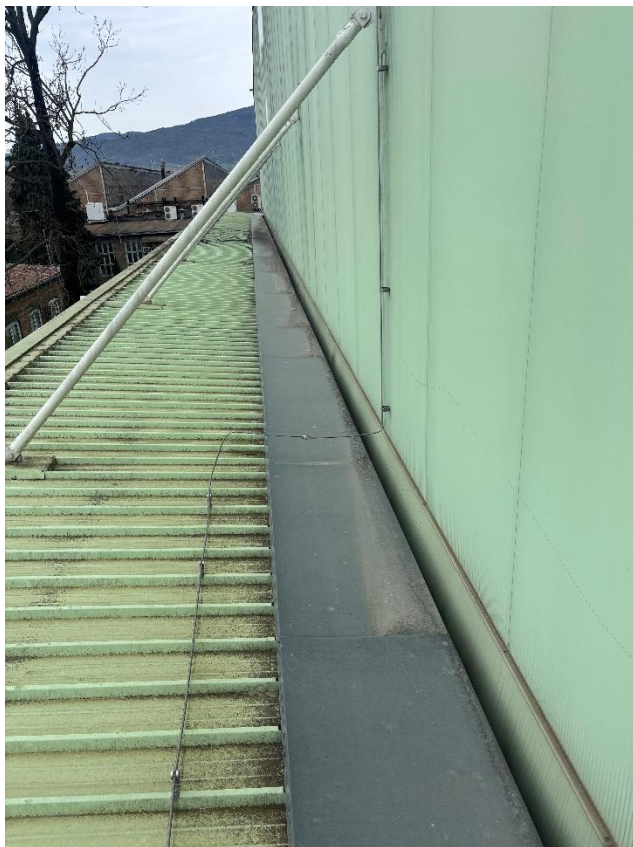
Slika 2: Vizualni pregled kabelskih polic.

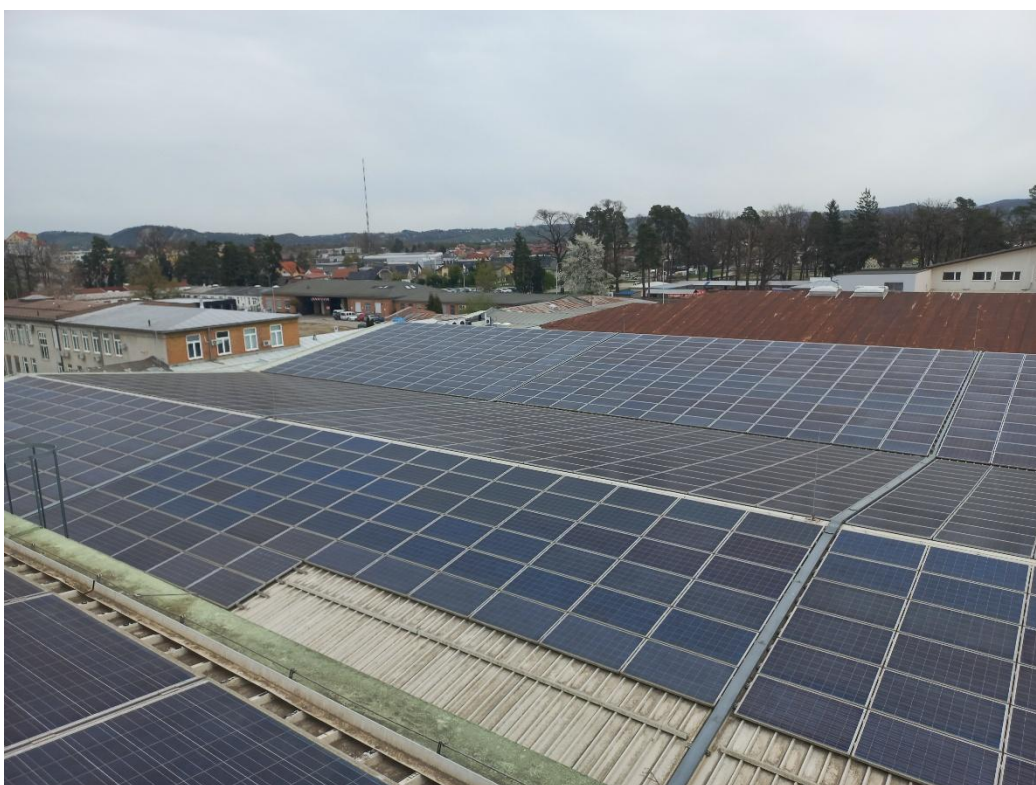
Slika 3: Vizualni pregled modulov.

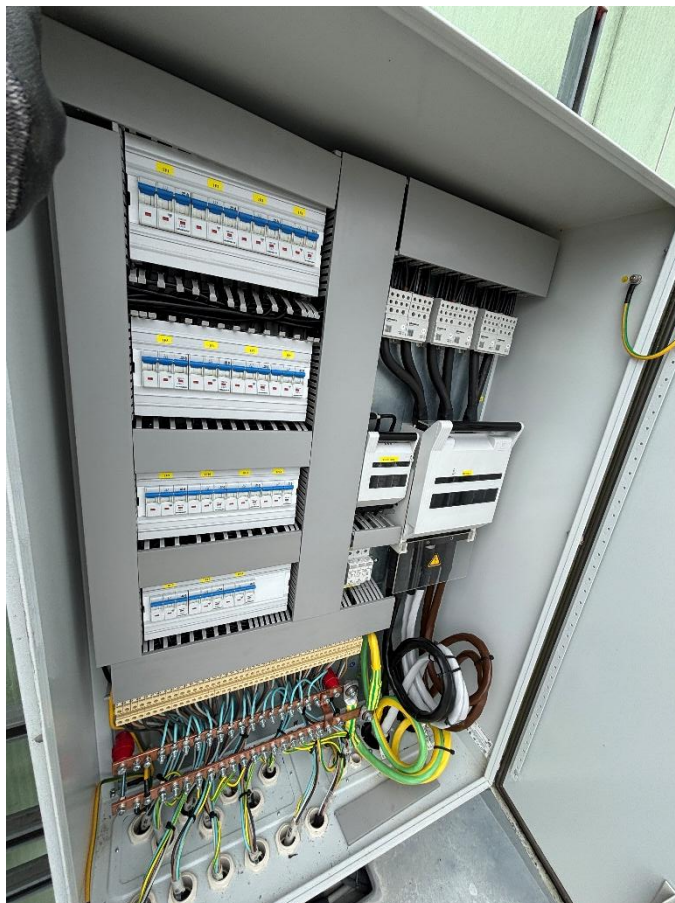
Slika 4: Vizualni pregled AC omare.
