**POROČILO**  
**rednega letnega pregleda sončne elektrarne**  
**MFE Fa Maik**  
**RP 2024-01**

Objekt – elektrarna: **MFE Farma Pristava**

Datum izvajanja del: **28.02.2024**

Izvajalec: **Elektro Žibret, Aleksander Žibret s.p., Dobovec pri Ponikvi 18, 3232 Ponikva**

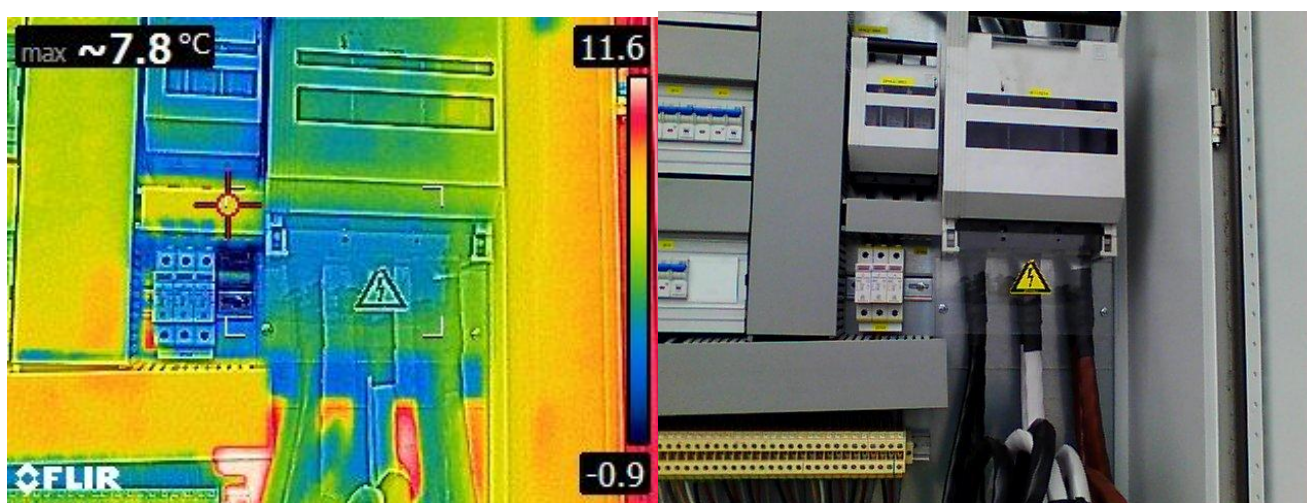
Slika 1: Primer termovizijskega pregleda AC omar.

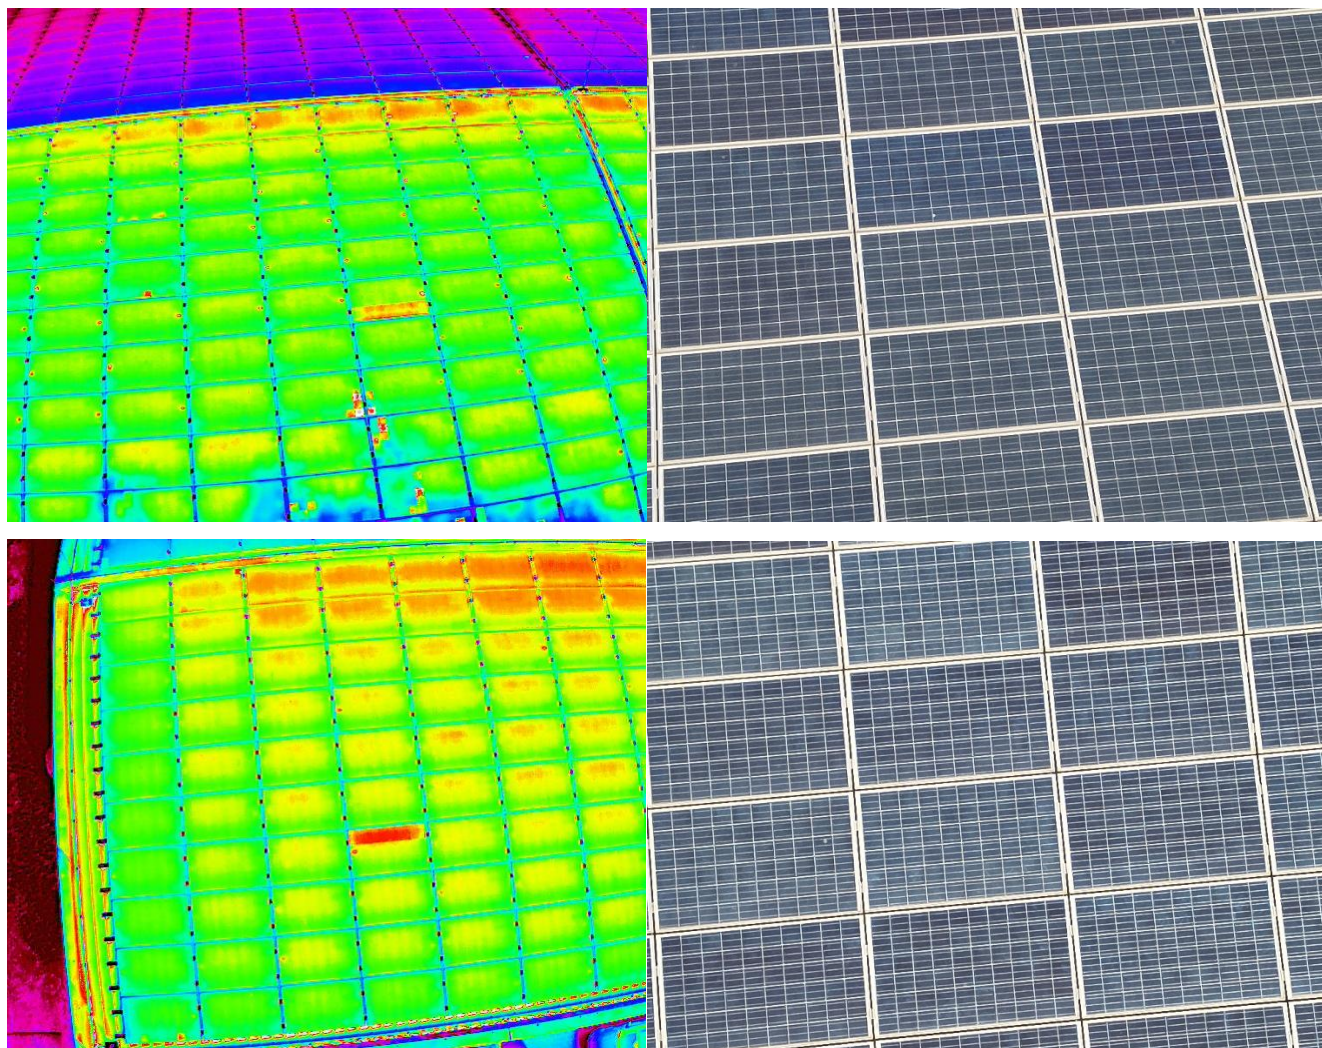
Slika 2: Primer termovizijskega pregleda modulov.

- Pri termovizijskem pregledu smo odkrili nekaj manjših odstopanj, ki pa ne predstavljajo resnejših težav. Predlagamo spremljanje in v primeru večjih odstopanj zamenjavo poškodovanih modulov.
- Elektrarna deluje s svojo polno močjo,
- Drugih nepravilnosti v sklopu rednega letnega servisa nismo odkrili.

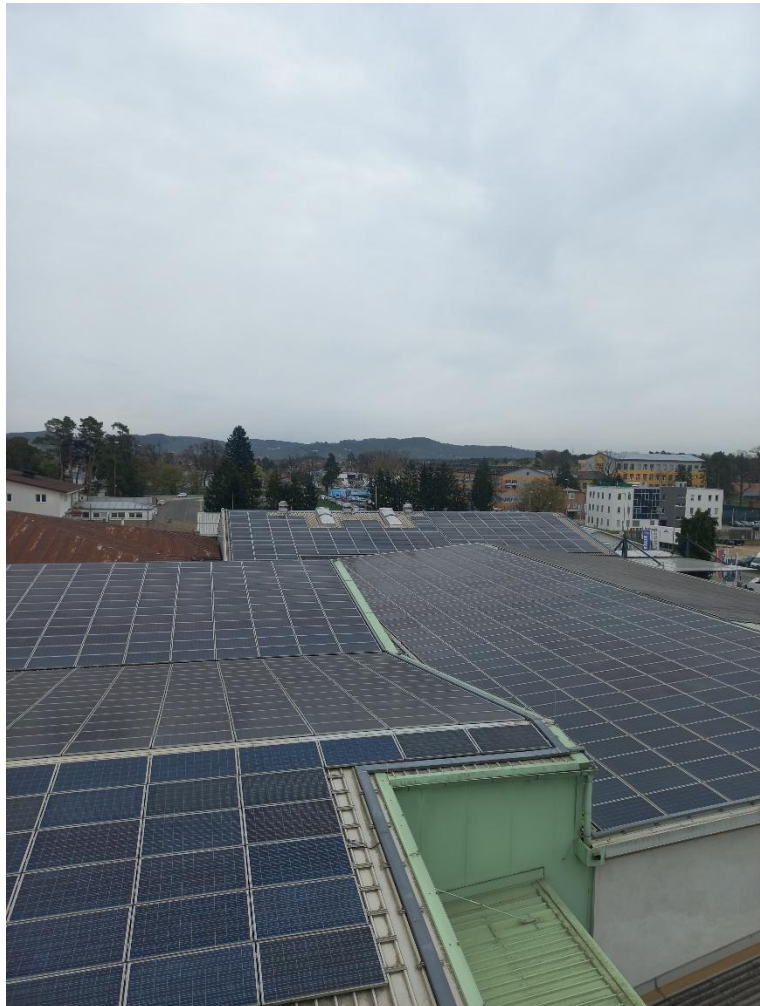
Slika 3: Vizualni pregled modulov.

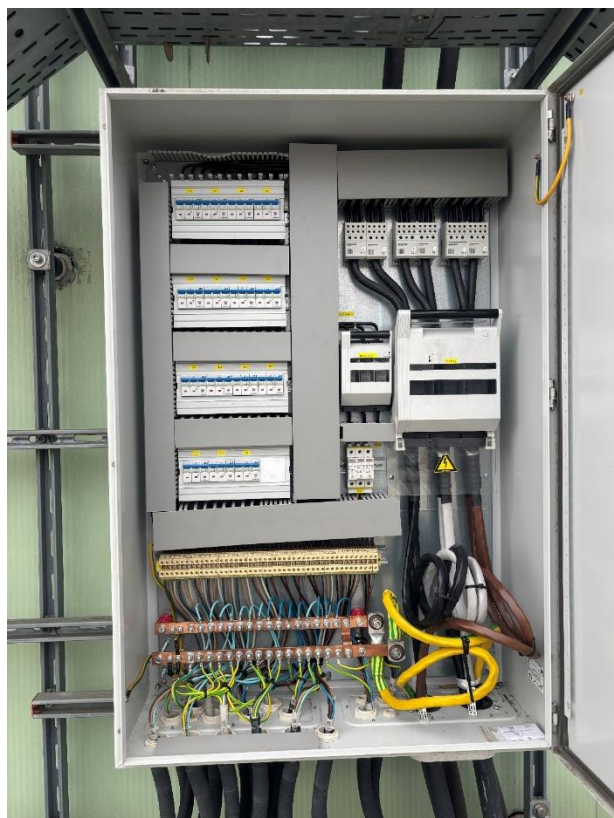
Slika 4: Pregled AC omare.

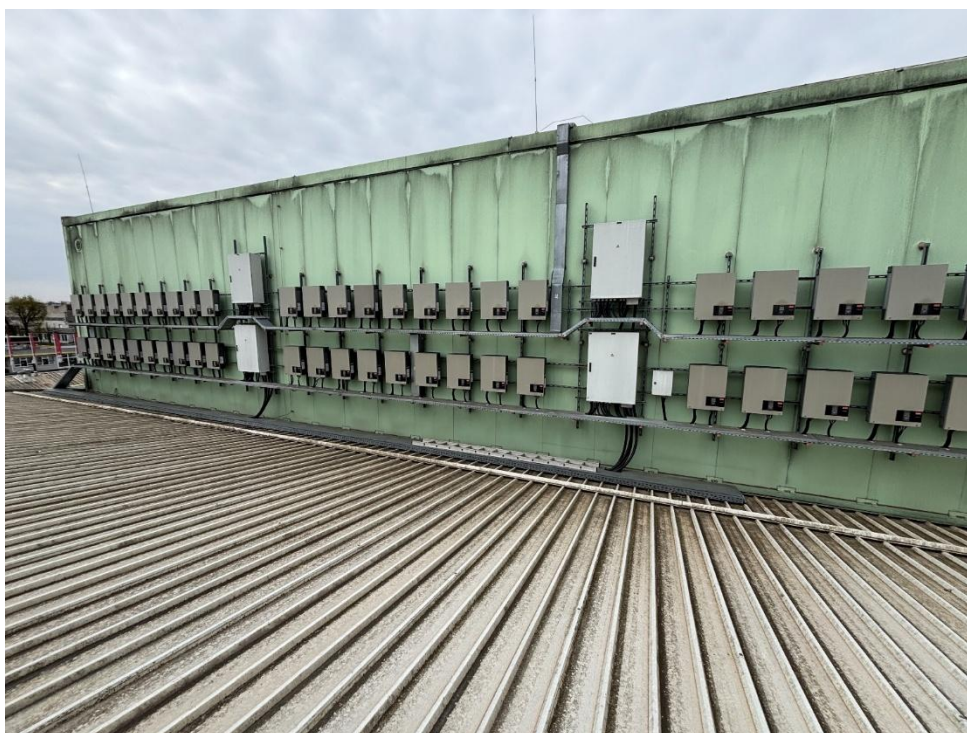
Slika 5: Pregled razsmernikov.
