## Poročilo o pregledu tehničnih ukrepov za preprečevanje onesnaženja tal in podzemne vode

Iskra ISD - Galvanika d.o.o

Datum izdelave: 3. oktober 2022

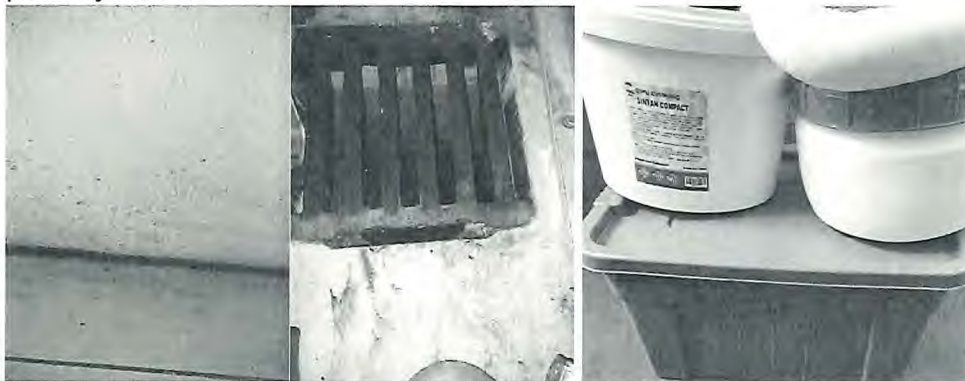
### Objekt Skladišče P/1

Tla v objektu so zgrajena kot lovilna skleda z robom 2 cm kot prikazuje fotografija spodaj. V primeru manjšega razlitja je na voljo absorpcijsko sredstvo, v primeru večjega pa bi razlita tekočina stekla v smeri naklona – v lovilno skledo. Enako bi v primeru gašenja voda stekla v lovilno skledo. Naklon plošče je 0.5%.

Vizualni pregled tal, lovilnih posod in jaškov ni pokazal nobenih razpok ali drugih konstrukcijskih napak, poškodb ali obrabe.

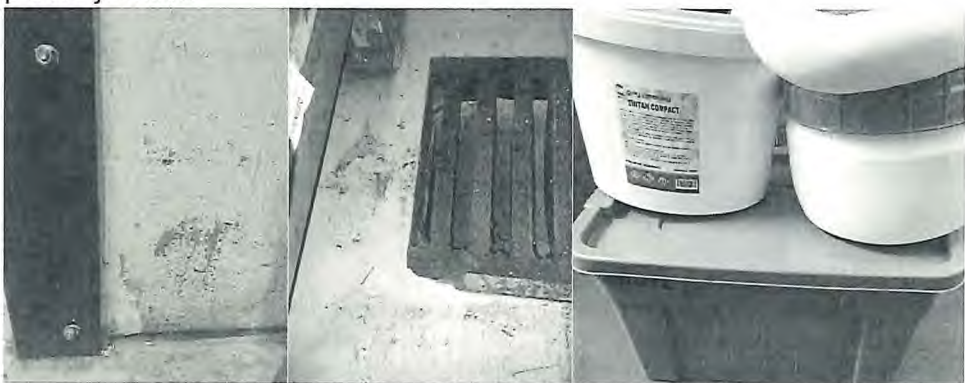
### Objekt Skladišče P/2

Tla v objektu so zgrajena kot lovilna skleda z robom 2 cm kot prikazuje fotografija spodaj. V primeru manjšega razlitja je na voljo absorpcijsko sredstvo, v primeru večjega pa bi razlita tekočina stekla v smeri naklona – v lovilno skledo. Enako bi v primeru gašenja voda stekla v lovilno skledo. Naklon plošče je 0.5%.

Vizualni pregled tal, lovilnih posod in jaškov ni pokazal nobenih razpok ali drugih konstrukcijskih napak, poškodb ali obrabe.

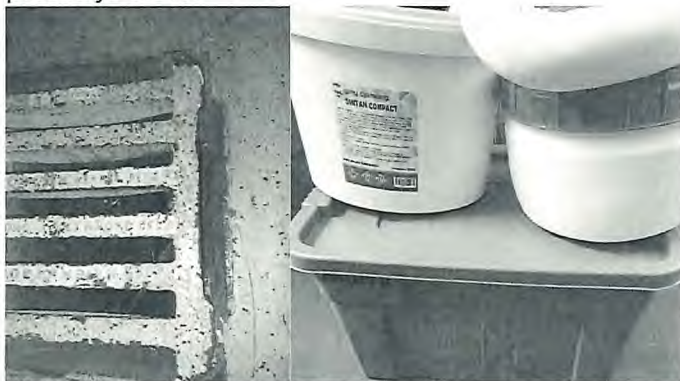
### Objekt Skladišče P/3

Tla v objektu so zgrajena kot lovilna skleda z robom 1 cm kot prikazuje fotografija spodaj. V primeru manjšega razlitja je na voljo absorpcijsko sredstvo, v primeru večjega pa bi razlita tekočina stekla v smeri naklona – v lovilno skledo. Enako bi v primeru gašenja voda stekla v lovilno skledo. Naklon plošče je 0.5%.

Vizualni pregled tal, lovilnih posod in jaškov ni pokazal nobenih razpok ali drugih konstrukcijskih napak, poškodb ali obrabe.

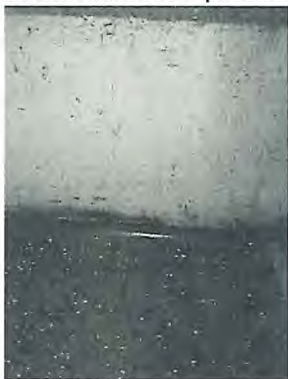
### Linija N7

Tla na čistilni napravi so zgrajena kot lovilna skleda z robom 2 cm kot prikazuje fotografija spodaj. V primeru manjšega razlitja je na voljo absorpcijsko sredstvo, v primeru večjega razlitja pa bi razlita tekočina stekla v smeri naklona – v lovilno skledo. Enako bi v primeru gašenja voda stekla v lovilno skledo. Naklon plošče je 0.5%.

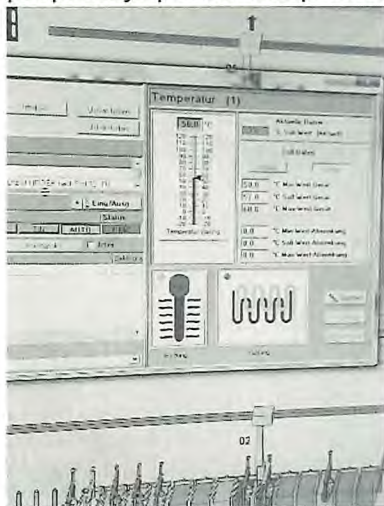
Kontrola temperature

so na sistem lokalne ventilacije. Delovne kadi so opremljene s kontrolo temperature, s katero se preprečuje porast temperature

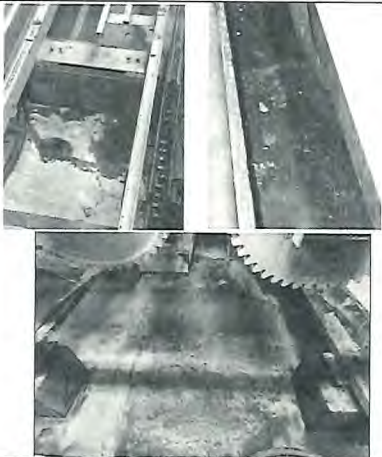
#### Linija N4

| Napaka | Mesto nastanka | Način popravila | Nujnost popravila | Slika | Rok za izvedbo |
|---|---|---|---|---|---|
| Poškodovan epoksi premaz | Po celotni liniji | Popravilo betona, epoksi premaz | Nujno | | Q4 2023 |
| Nepritrjene, ne kanalizirane cevi in kablovje | Celotna linija | Kanalizacija cevi in kablovja | Redno | | Q4 2023 |

| Hranjenje kemikalij zunaj lovilne sklede | Pri raztapljalnici ZnNi | Nabaviti lovilno posodo | Hitro | | Q4 2022 |
| Zalogovnik za kemikalije zunaj lovilne sklede | Na nakladalnem mestu | Nabaviti lovilno posodo | Hitro | | Q4 2022 |
| Neoznačeni cevovodi | Celotna linija | Označiti vse cevovode | Redno | | Q4 2023 |
| Poškodovani epoksi | Nakladalno mesto | Popravilo betona, epoksi premaz. | Nujno | | Q1 2023 |
| Neurejeno črpanje iz jaška | Ob raztapljalnicah | Urediti črpanje na čistilno napravo | Hitro | | Q4 2023 |
| Cevovod zunaj lovilne sklede | Raztapljalnica za Zn | Urediti cevovod znotraj raztapljalnice | Hitro | | Q4 2023 |

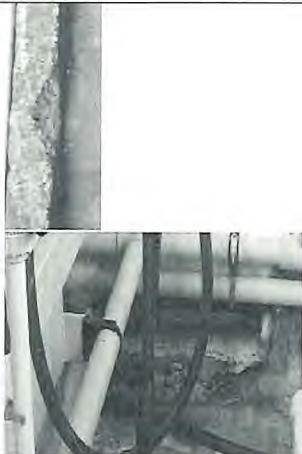
#### **LINIJA N10**

| Poškodovan rob lovilne sklede | Po celotnem robu | Popravilo betona, epoksi premaz | Nujno | | Q4 2023 |
| Hranjenje kemikalij zunaj lovilne sklede | Zraven raztapljalnice | Izobraževanje | Redno | | Q4 2023 |
| Poškodovan epoksi premaz | Po celotni liniji | Popravilo betona, epoksi premaz | Nujno | | Q4 2023 |
| Neoznačeni cevovodi | Celotna linija | Označiti vse cevovode | Redno | | Q4 2023 |

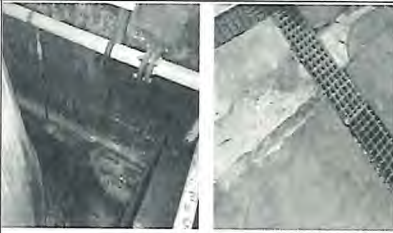
#### Linija N7

Na delu linije N7 je bil leta 2022 obnovljen epoksi premaz. Vgrajen je bil vodotesni kanalizacijski jašek. Ugotovljene napake, mesta nastanka način popravila in ugotovljene nujnosti popravila so zbrane v spodnji tabeli.

| Napaka | Mesto nastanka | Način popravila | Nujnost popravila | Slika | Rok za izvedbo |
|---|---|---|---|---|---|
| Poškodovan epoksi premaz | Lovilna skleda | Popravilo betona, epoksi premaz | Nujno | | Q4 2023 |
| Nepritrjene, ne kanalizirane | Celotna linija | Kanalizacija cevi in kablovja | Nujno | | Q4 2023 |

| Neoznačeni cevovodi | Celotna linija | Označiti vse cevovode | Redno | | Q4 2023 |
| Zalogovnik za kemikalije zunaj lovilne skleda | Na nakladalnem mestu | Nabaviti lovilno posodo | Hitro | | Q4 2023 |
| Nezatesnjen preboj | Lovilna skleda | Preboj zatesniti | Nujno | | Q4 2023 |
| Korodirani nosilci cevi | Lovilna skleda | Zamenjati | Nujno | | Q4 2023 |
