## Poročilo o pregledu tehničnih ukrepov za preprečevanje onesnaženja tal in podzemne vode

Iskra ISD - Galvanika d.o.o

Datum izdelave: 3. oktober 2022

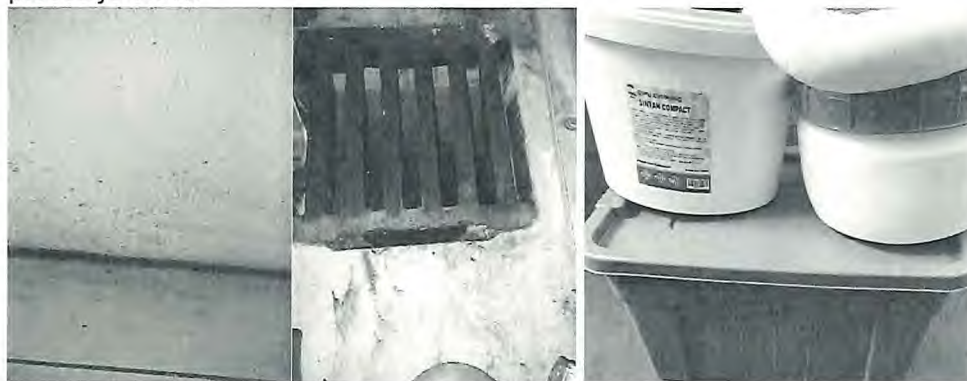
### Objekt Skladišče P/1

Tla v objektu so zgrajena kot lovilna skleda z robom 2 cm kot prikazuje fotografija spodaj. V primeru manjšega razlitja je na voljo absorpcijsko sredstvo, v primeru večjega pa bi razlita tekočina stekla v smeri naklona – v lovilno skledo. Enako bi v primeru gašenja voda stekla v lovilno skledo. Naklon plošče je 0.5%.

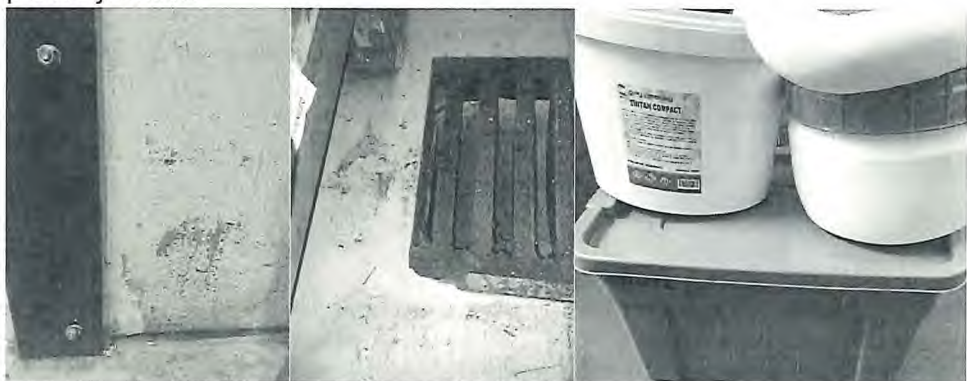
### Objekt Skladišče P/2

Tla v objektu so zgrajena kot lovilna skleda z robom 2 cm kot prikazuje fotografija spodaj. V primeru manjšega razlitja je na voljo absorpcijsko sredstvo, v primeru večjega pa bi razlita tekočina stekla v smeri naklona – v lovilno skledo. Enako bi v primeru gašenja voda stekla v lovilno skledo. Naklon plošče je 0.5%.

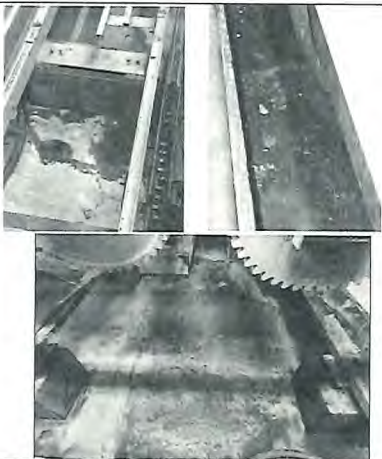
#### Linija N4

| Napaka | Mesto nastanka | Način popravila | Nujnost popravila | Slika | Rok za izvedbo |
|---|---|---|---|---|---|
| Poškodovan epoksi premaz | Po celotni liniji | Popravilo betona, epoksi premaz | Nujno | | Q4 2023 |

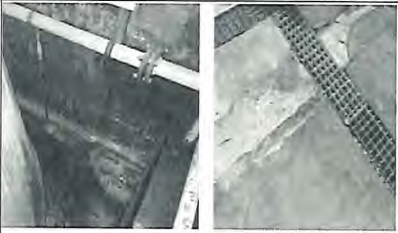
#### Linija N7

| Napaka | Mesto nastanka | Način popravila | Nujnost popravila | Slika | Rok za izvedbo |
|---|---|---|---|---|---|
| Poškodovan epoksi premaz | Lovilna skleda | Popravilo betona, epoksi premaz | Nujno | | Q4 2023 |
