## Poročilo o pregledu tehničnih ukrepov za preprečevanje onesnaženja tal in podzemne vode

Iskra ISD - Galvanika d.o.o

Datum izdelave: 3. oktober 2022

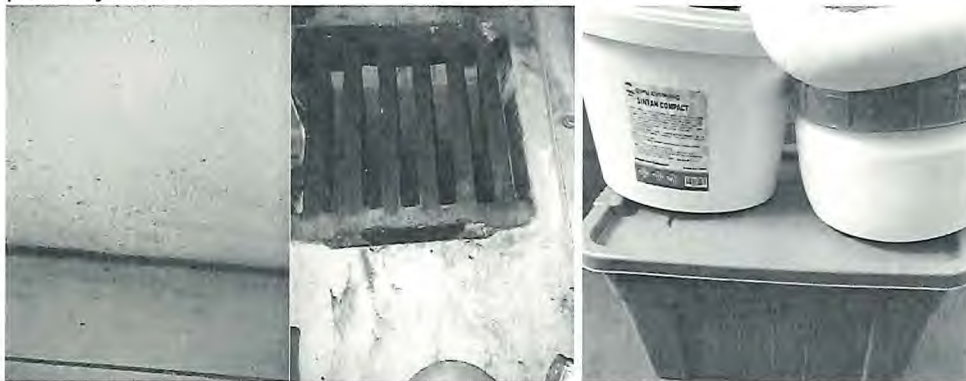
### Objekt Skladišče P/1

Tla v objektu so zgrajena kot lovilna skleda z robom 2 cm kot prikazuje fotografija spodaj. V primeru manjšega razlitja je na voljo absorpcijsko sredstvo, v primeru večjega pa bi razlita tekočina stekla v smeri naklona – v lovilno skledo. Enako bi v primeru gašenja voda stekla v lovilno skledo. Naklon plošče je 0.5%.

Vizualni pregled tal, lovilnih posod in jaškov ni pokazal nobenih razpok ali drugih konstrukcijskih napak, poškodb ali obrabe.

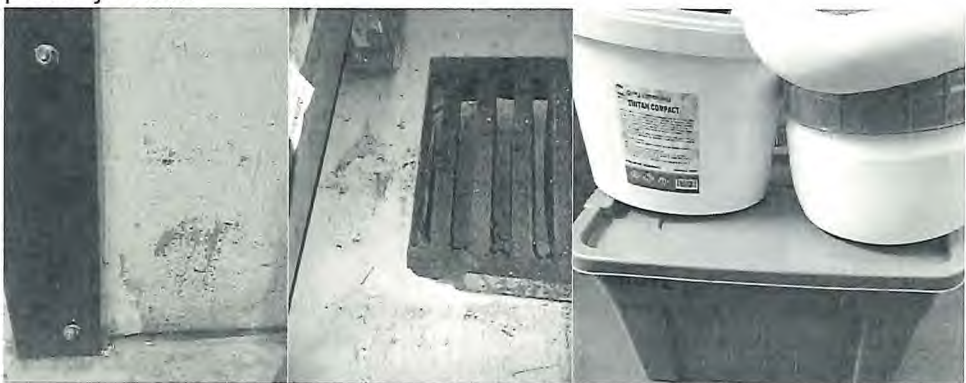
### Objekt Skladišče P/2

Tla v objektu so zgrajena kot lovilna skleda z robom 2 cm kot prikazuje fotografija spodaj. V primeru manjšega razlitja je na voljo absorpcijsko sredstvo, v primeru večjega pa bi razlita tekočina stekla v smeri naklona – v lovilno skledo. Enako bi v primeru gašenja voda stekla v lovilno skledo. Naklon plošče je 0.5%.

Vizualni pregled tal, lovilnih posod in jaškov ni pokazal nobenih razpok ali drugih konstrukcijskih napak, poškodb ali obrabe.

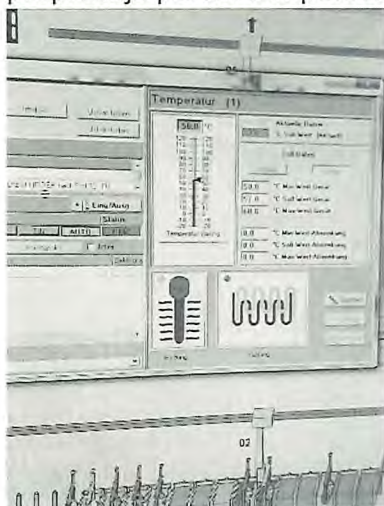
Kontrola temperature

so na sistem lokalne ventilacije. Delovne kadi so opremljene s kontrolo temperature, s katero se preprečuje porast temperature
