# Poročilo o odpravljenih napakah iz Poročila o pregledu tehničnih ukrepov za preprečevanje onesnaženja tal in podzemne vode (3. oktober 2022)

Iskra ISD - Galvanika d.o.o

Datum izdelave: 24. 08. 2023

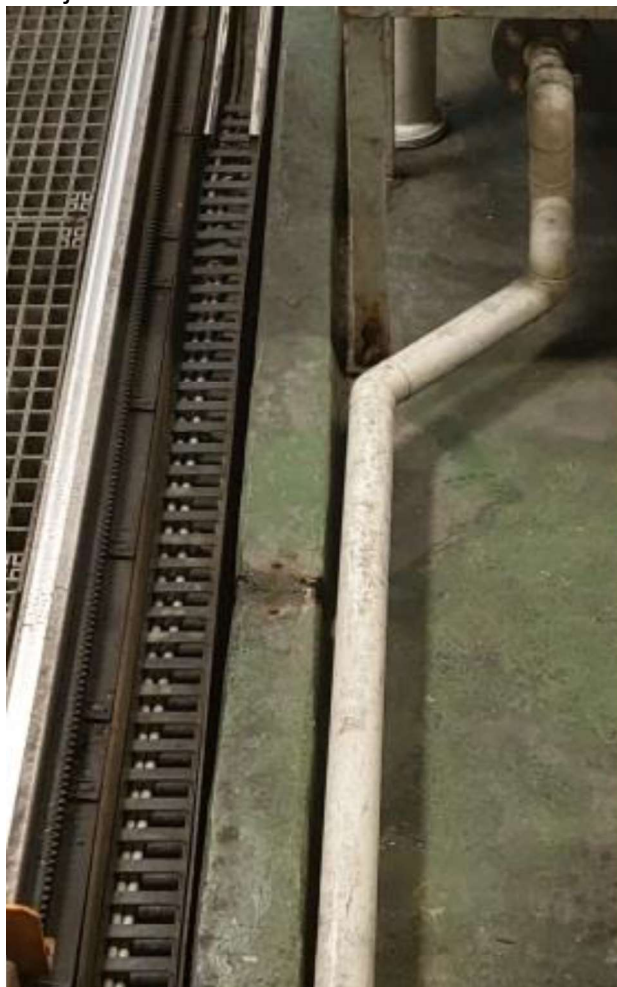
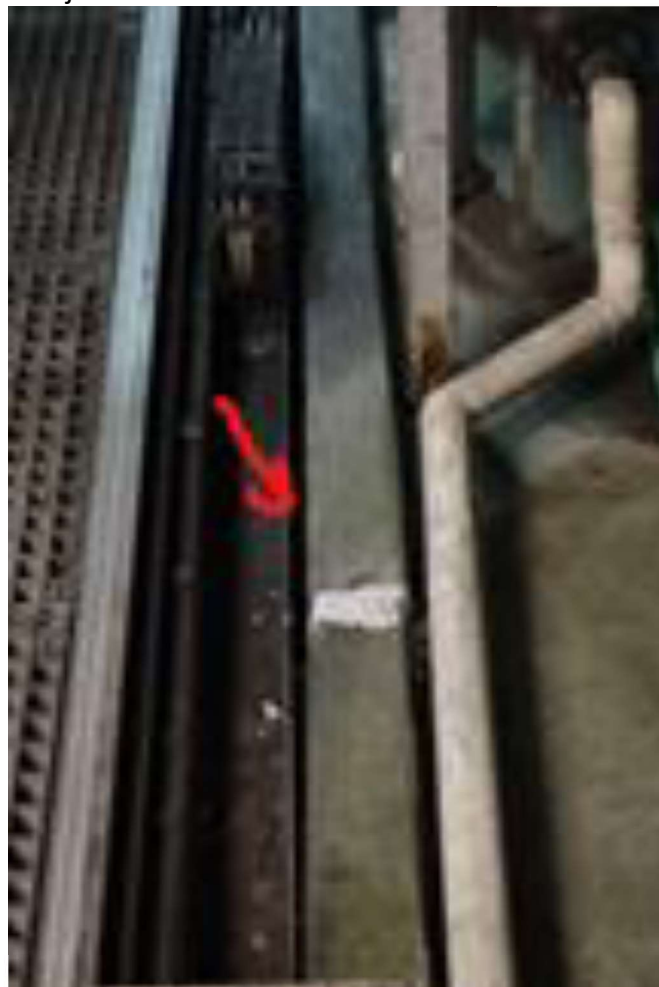
| Napaka | Mesto nastanka | Način popravila | Nujnost popravila |
|---|---|---|---|
| Poškodovan rob lovilne sklede | Celoten rob na nakladalni strani. | Popravilo betona, epoksi premaza. | Nujno |

Pri izvedbi del je bilo ugotovljeno, da je treba popraviti samo epoksi premaz na poškodovanih mestih. Dela so bila opravljena. Poročilo o izvedenih del – sanacija tlaka v ISKRA ISD GALVANIKA in račun št. 2302057 sta v Prilogi 1 tega poročila.

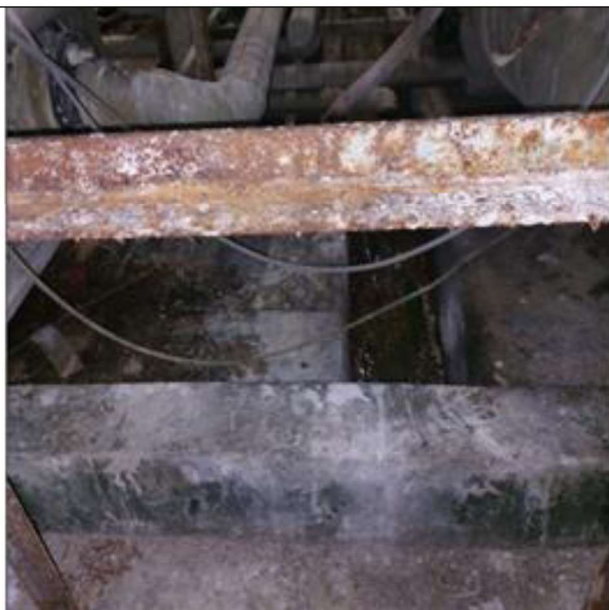
| Napaka | Mesto nastanka | Način popravila | Nujnost popravila |
|---|---|---|---|
| Poškodovan rob lovilne sklede | Celoten rob nasproti nakladalne strani. | Popravilo betona, epoksi premaz. | Nujno |

Pri izvedbi del je bilo ugotovljeno, da rob ni poškodovan, ampak samo umazan. Rob je bil očiščen.

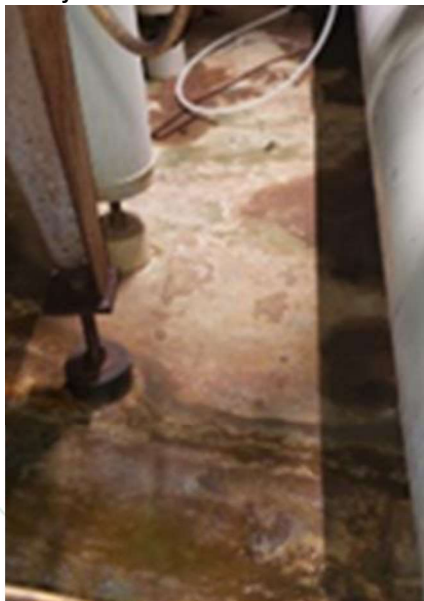
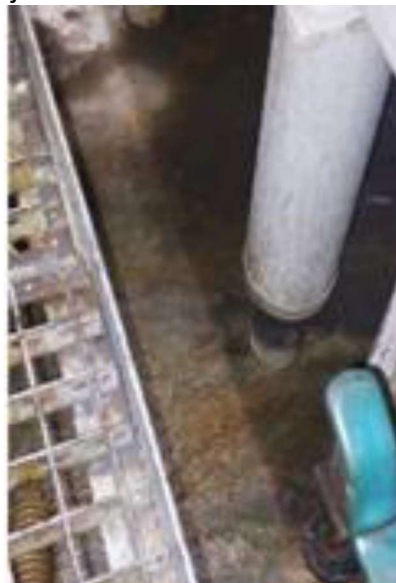
| Napaka | Mesto nastanka | Način popravila | Nujnost popravila |
|---|---|---|---|
| Poškodovan epoksi premaz | Celotna lovilna skleda | Popravilo betona, epoksi premaz. | Redno |

Pri izvedbi del je bilo ugotovljeno, da epoksi premaz ni poškodovan, ampak samo umazan in da popravilo betona ni potrebno. Površina je bila očiščena.

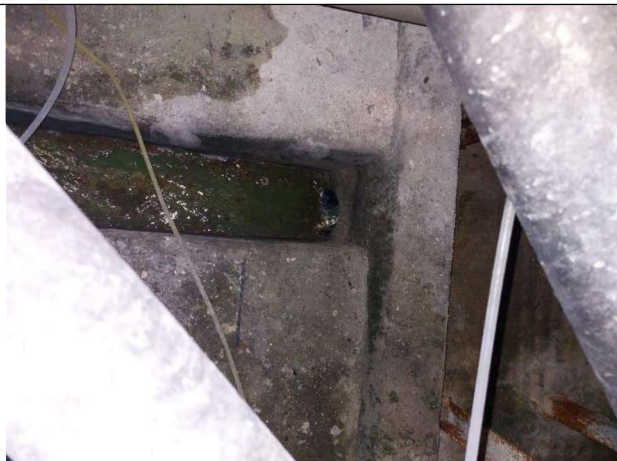
| Napaka | Mesto nastanka | Način popravila | Nujnost popravila |
|---|---|---|---|
| Poškodovane odtočne rake | Vse tri | Popravilo betona, epoksi premaz. | Nujno |

Pri izvedbi del je bilo ugotovljeno, da epoksi premaz ni poškodovan, ampak samo umazan in da popravilo betona ni potrebno. Odtočne rake so bile očiščene in so v dobrem stanju.

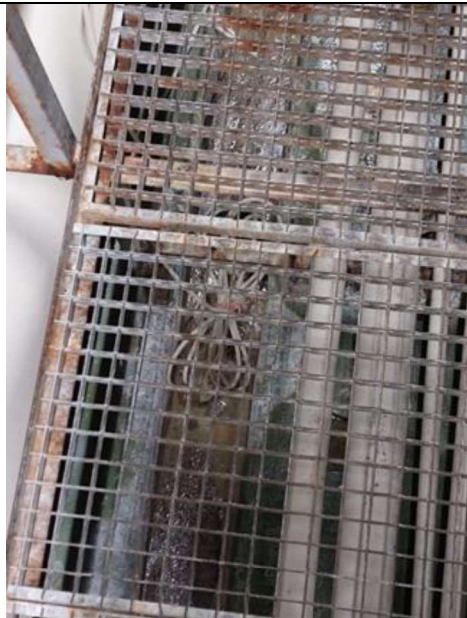
| Napaka | Mesto nastanka | Način popravila | Nujnost popravila |
|---|---|---|---|
| Nepritrjene, nekanalizirane cevi in kablovje | Celotna linija | Kanalizacija cevi in kablovja. | Redno |

Na celotni avtomatski liniji površinske obdelave se urejanje cevi in kablovja izvaja sproti.

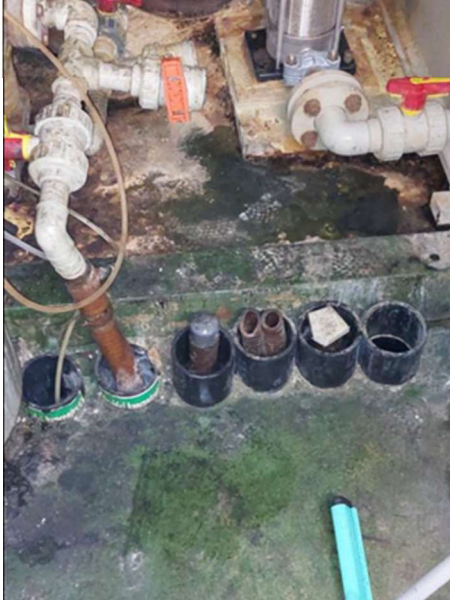
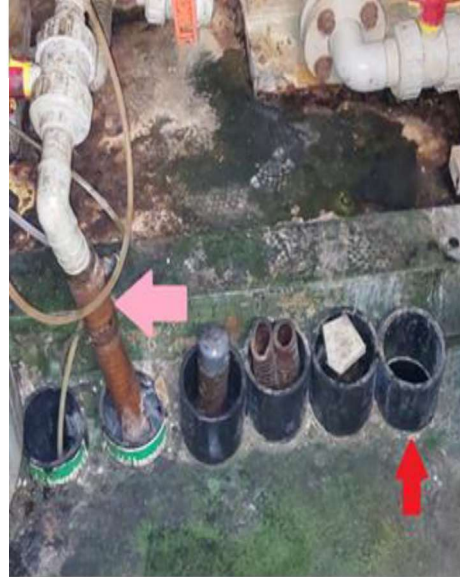
| Napaka | Mesto nastanka | Način popravila | Nujnost popravila |
|---|---|---|---|
| Odprti cevovodi | Pri rezervoarju DEMI vode | Začepiti odprte cevi. | Hitro |

Pri izvedbi del je bilo ugotovljeno, da so črne cevi (oznaka rdeče) zaščitne cevi, ki so napeljene pod betonskim tlakom. Služijo kot povezovalni kanal med avtomatsko linijo Sn, Ni in fosfatiranje (bobni, obešala, rešetka) (N1) in raztapljalnico. So vodoodporne. Namenjene so, da se vanje

povlečejo cevi, po katerih se pretaka kemikalija med avtomatsko linijo površinske obdelave in raztapljalnico. Trenutno je v uporabi samo ena zaščitna cev (označeno roza).

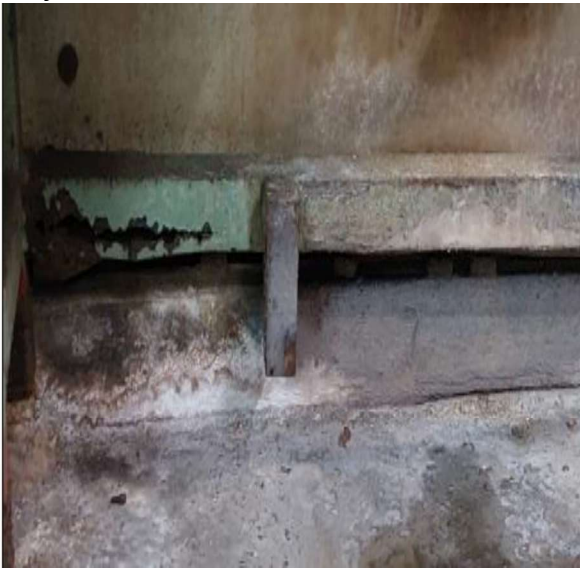
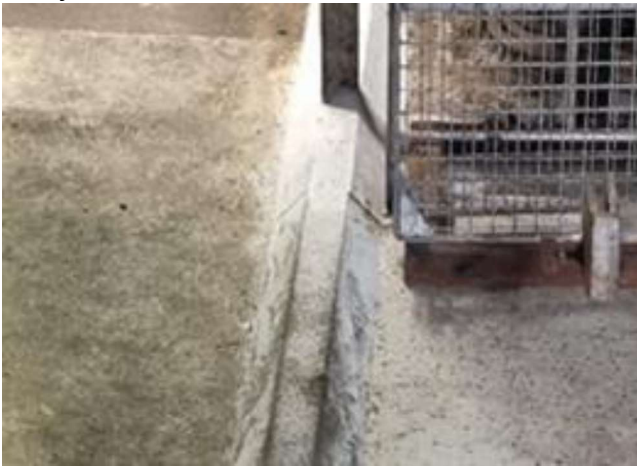
| Napaka | Mesto nastanka | Način popravila | Nujnost popravila |
|---|---|---|---|
| Poškodovan rob lovilne sklede | Po celotnem robu | Popravilo betona, epoksi premaz. | Nujno |
| Izvedeno. Betonski rob izdelan. Epoksi premaz je treba še premazati. Poročilo o izvedenih del – sanacija tlaka v ISKRA ISD GALVANIKA in račun št. 2302057 sta v Prilogi 1 tega poročila. | | | |

**2. Sanacija betonskega robu linije N1**

Opis izvedbe del: brušenje podlage, sanacija poškodb z epoksi malto, osnovni vodo nepropustni epoksi premaz (HERPELIN 1000), zaključni vodo nepropustni kislino odporni epoksi premaz HERPELIN 1630.

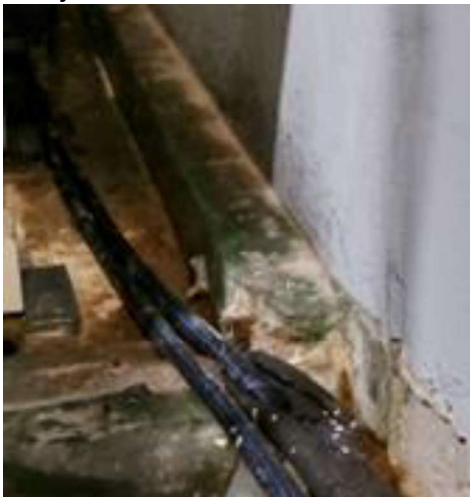
| Napaka | Mesto nastanka | Način popravila | Nujnost popravila |
|---|---|---|---|
| Poškodovan rob lovilne sklede | Po celotnem robu | Popravilo betona, epoksi premaz | Nujno |
| Ugotovitve pri izvedbi del:<br>Pri izvedbi del je bilo ugotovljeno, da je epoksi premaz v dobrem stanju in da popravilo betona ni potrebno. Rob je bil očiščen. | | | |

**1. Sanacija in zatesnitev betonskega robu pri lovilni skledi linije N3**

Opis izvedbe del: brušenje podlage, sanacija poškodb z epoksi malto, osnovni vodo nepropustni epoksi premaz (HERPELIN 1000), zaključni vodo nepropustni kislino odporni epoksi premaz HERPELIN 1630.

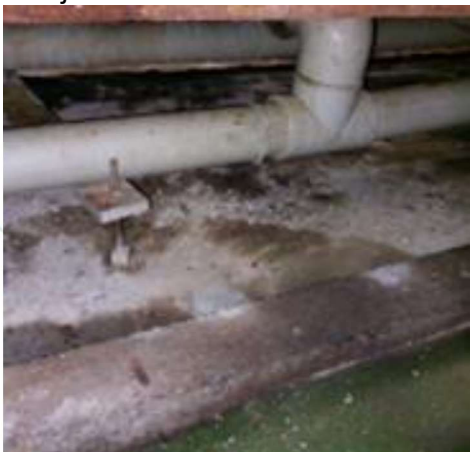
| Napaka | Mesto nastanka | Način popravila | Nujnost popravila |
|---|---|---|---|
| Poškodovan epoksi premaz | Po celotni liniji | Popravilo betona, epoksi premaz. | Redno |
| Ugotovitve pri izvedbi del:<br>Pri izvedbi del je bilo ugotovljeno, da je epoksi premaz v dobrem stanju in da popravilo betona ni potrebno. Rob je bil očiščen. | | | |

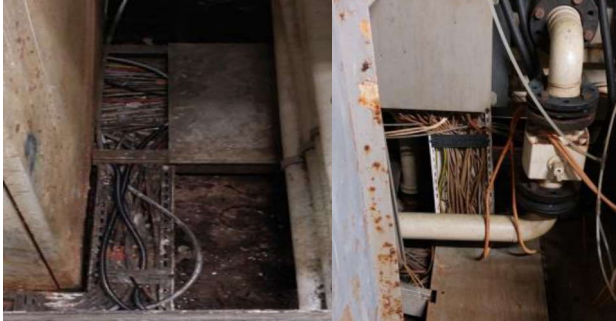
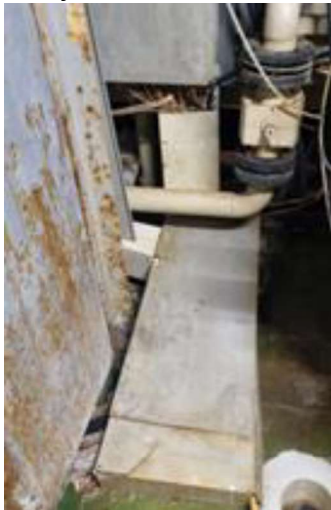
| Napaka | Mesto nastanka | Način popravila | Nujnost popravila |
|---|---|---|---|
| Nepritrjene kanalizirane cevi in kablovje | Celotna linija | Kanalizacija cevi in kablovja | Redno |
| Izvedeno. | | | |

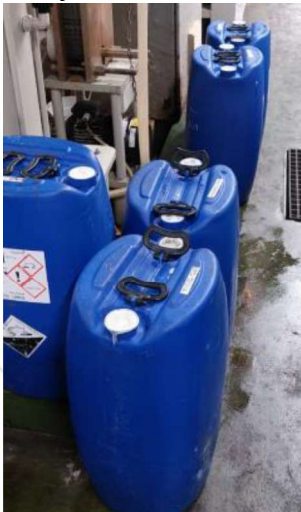
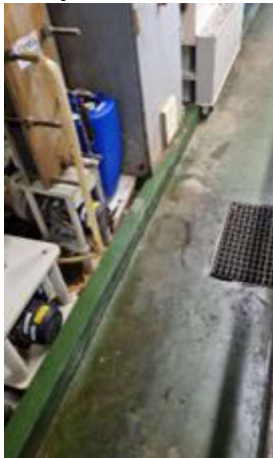
| Napaka | Mesto nastanka | Način popravila | Nujnost popravila |
|---|---|---|---|
| Hranjenje kemikalij zunaj lovilne skled | Pri raztapljalnici ZnNi | Nabaviti lovilno posodo | Hitro |
| Izvedeno. | | | |

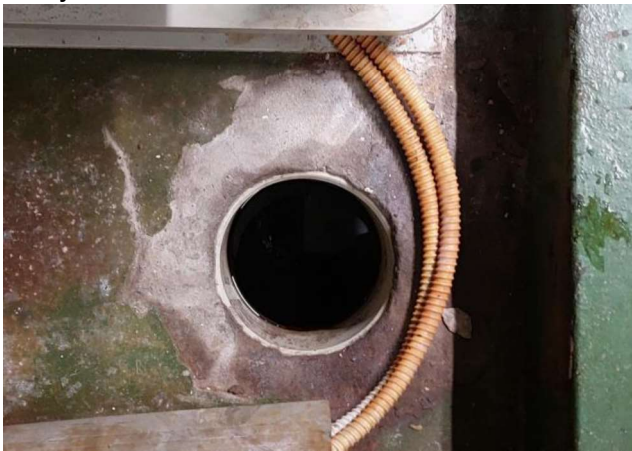
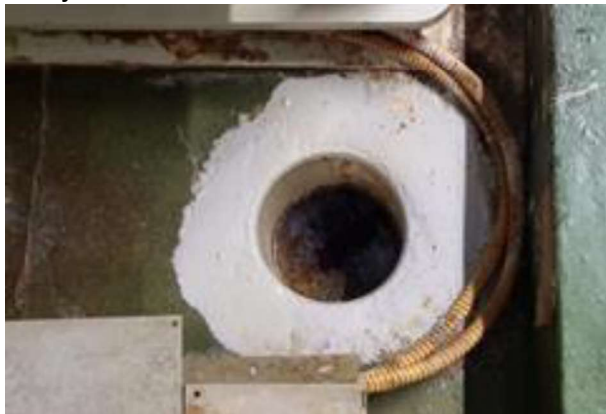
| Neurejeno črpanje iz jaška | Ob raztapljalnicah | Urediti črpanje na čistilno napravo. | Hitro |
| Izvedeno. Jaški sanirani. Postopek črpanja določen. Poročilo o izvedenih del – sanacija tlaka v ISKRA ISD GALVANIKA in račun št. 2302057 sta v Prilogi 1 tega poročila. | | | |

**3. Tesnjenje lovilnih jaškov linije N4**

Opis izvedbe del: brušenje podlage, sanacija poškodb z epoksi malto, osnovni vodo nepropustni epoksi premaz (HERPELIN 1000), zaključni vodo nepropustni kislino odporni epoksi premaz HERPELIN 1630.

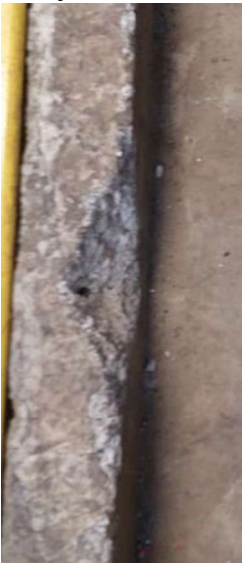
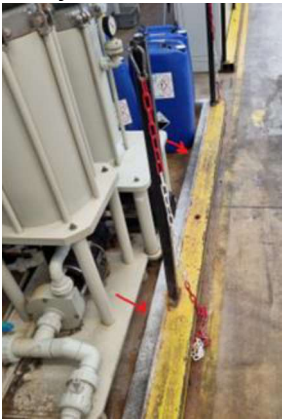
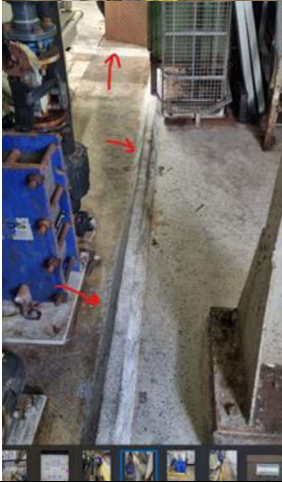
| Napaka | Mesto nastanka | Način popravila | Nujnost popravila |
|---|---|---|---|
| Poškodovan rob lovilne sklede | Po celotnem robu | Popravilo betona, epoksi premaz | Nujno |
| Izvedeno. Poročilo o izvedenih del – sanacija tlaka v ISKRA ISD GALVANIKA in račun št. 2302057 sta v Prilogi 1 tega poročila. | | | |

**4. Tesnjenje betonskega robu lovilne sklede linije N10**

Opis izvedbe del: brušenje podlage, sanacija poškodb z epoksi malto, osnovni vodo nepropustni epoksi premaz (HERPELIN 1000), zaključni vodo nepropustni kislino odporni epoksi premaz HERPELIN 1630.

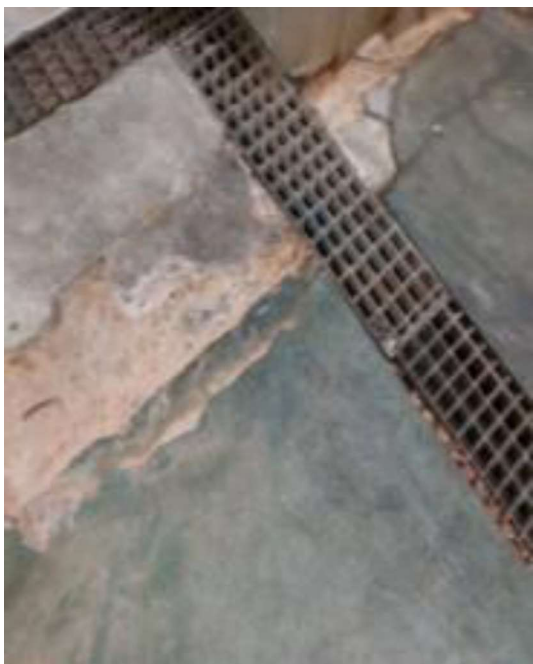
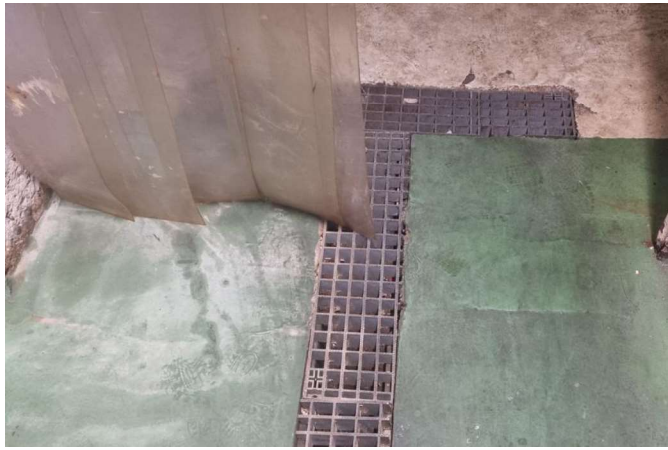
| Napaka | Mesto nastanka | Način popravila | Nujnost popravila |
|---|---|---|---|
| Poškodovan epoksi premaz | Lovilna skleda | Popravilo betona, epoksi premaz. | Redno |
| Popravilo betona je bilo izvedeno. | | | |

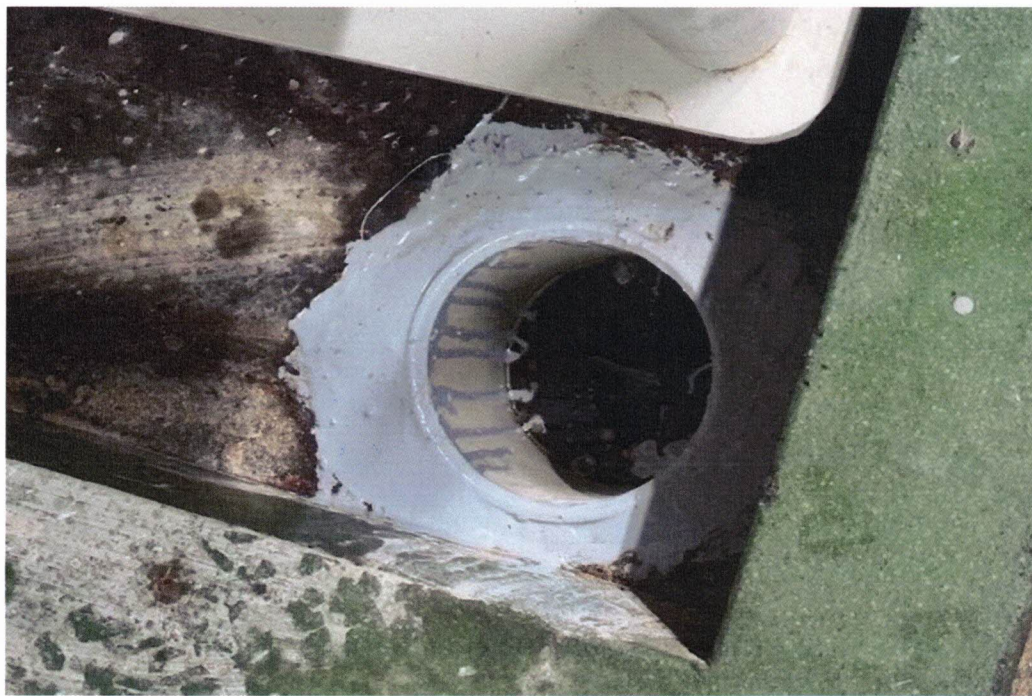
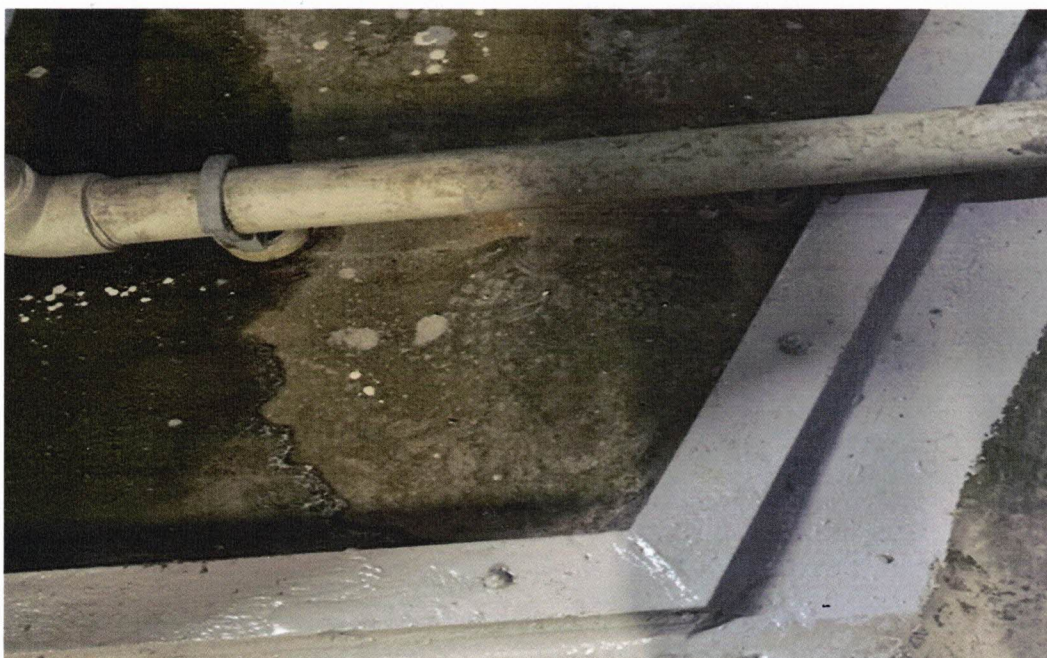
**SLIKE IZVEDENIH DEL SANACIJE:**

**Betonski robovi lovilnih skled so v dobrem stanju. Ni zaslediti poškodb in puščanj skozi betonski rob.**
