SLUŽBA ZA PREISKOVANJE LETALSKIH, POMORSKIH IN ŽELEZNIŠKIH NESREČ IN INCIDENTOV

Številka: 375-17/2019/5

**KONČNO POROČILO O PREISKAVI NESREČE V ŽELEZNIŠKEM PROMETU –
IZTIRJENJE MEDNARODNEGA POTNIŠKEGA VLAKA ŠT: 247, NA KRETNICI ŠT.:
1, V KM 509.350, POSTAJE RIMSKE TOPLICE, DNE 06.08.2019, OB 10.02 URI**

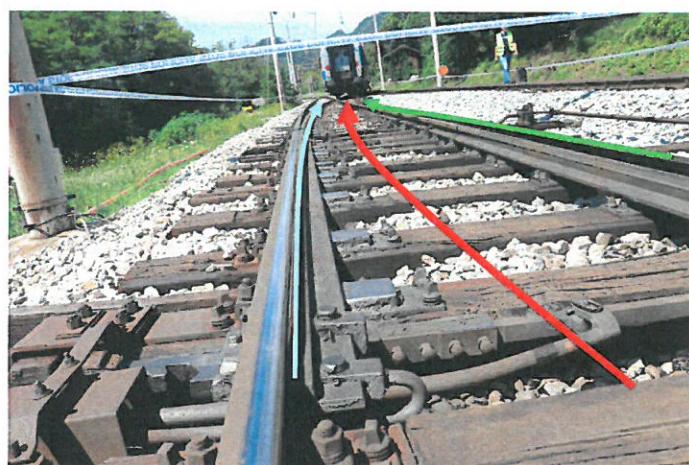
Slika št. 3: Kretnica št. 1 postaje Rimske Toplice, rdeča puščica prikazuje smer vožnje vlaka št. 247, modra levo ostrico v smeri vožnje vlaka, zelena pa desno osnovno tirnico v smeri vožnje vlaka.

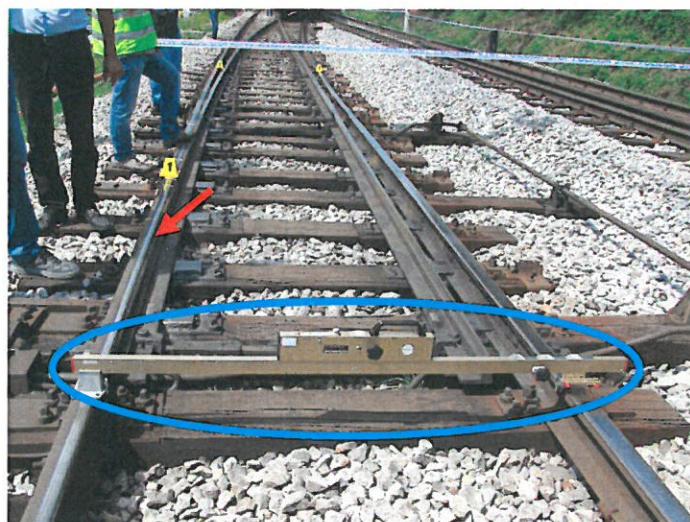
Med preiskovalnim postopkom je bilo glede na sledi na kretnici št. 1 postaje Rimske Toplice ugotovljeno, da sta levi kolesi obeh osi drugega podstavnega vozička prvega vagona naplezali na glavo ostrice 1,5 m od vrha leve ostrice kretnice. Obe osi drugega podstavnega vozička prvega vagona Ddmee št.: 51 55 949 1101-5, sta iztirili 9,6 m od vrha ostric kretnice št. 1, v km 509.359, neposredno pred srcem kretnice št. 3 pa sta iztirili še obe osi prvega podstavnega vozička drugega vagona Bpmee št. 51 55 207 0051-6.

Slika št. 4: Rdeča puščica prikazuje pričetek sledi naplezanja levih koles obeh osi drugega podstavnega vozička prvega vagona, moder romb pa tirno merilo s katerim so se izvedle meritve kretnice št. 1 ob ogledu nesreče.

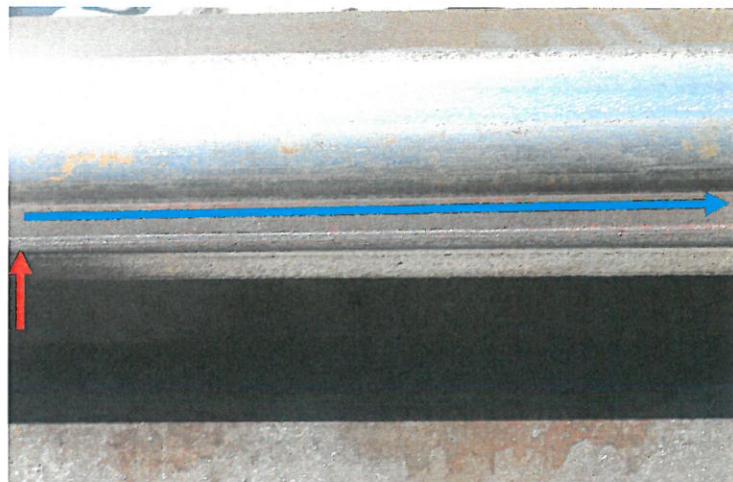
Slika št. 5: Rdeča puščica prikazuje pričetek sledi naplezanja vencev levih koles na glavo leve ostrice kretnice št. 1 med drugim in tretjim pragom, modra pa smer vožnje vlaka št. 247.

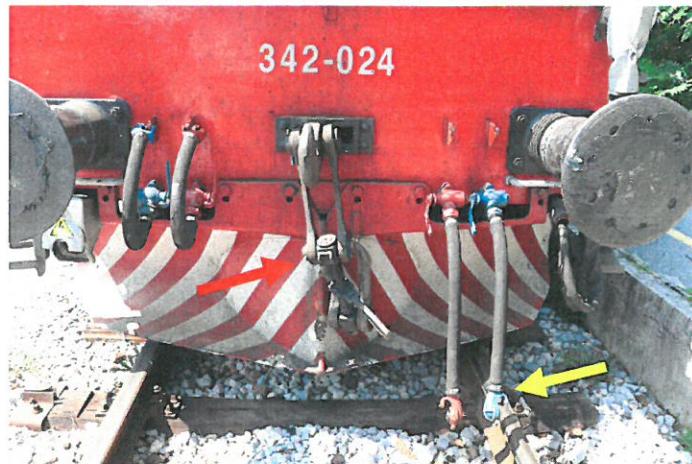
Slika št. 8: Rdeča puščica prikazuje spenjačo sklepa lokomotive, ki je nameščena na pomožnem kavlju, rumena pa razpeti cevi glavnega zračnega voda, zaradi česar je prišlo do padca zračnega tlaka v glavnem zračnem vodu in posledično do zaustavitev vlaka.

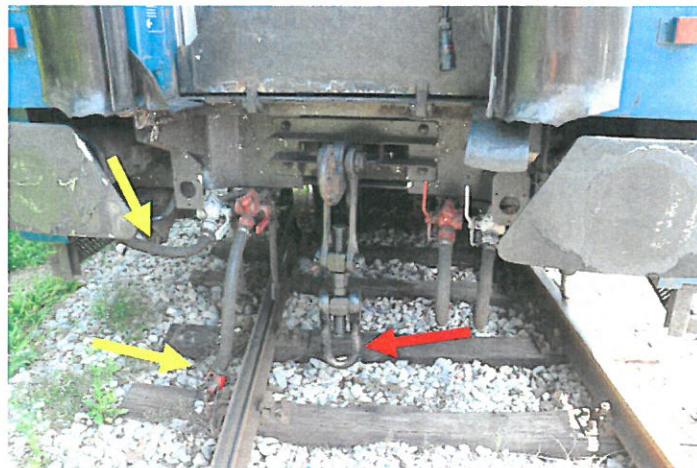
Slika št. 9: Rdeča puščica prikazuje spenjačo čela prvega vagona, ki visi iz kavlja, rumeni pa razpeti cevi glavnega zračnega voda, zaradi česar je prišlo do padca zračnega tlaka v glavnem zračnem vodu in posledično do zaustavitev vlaka.

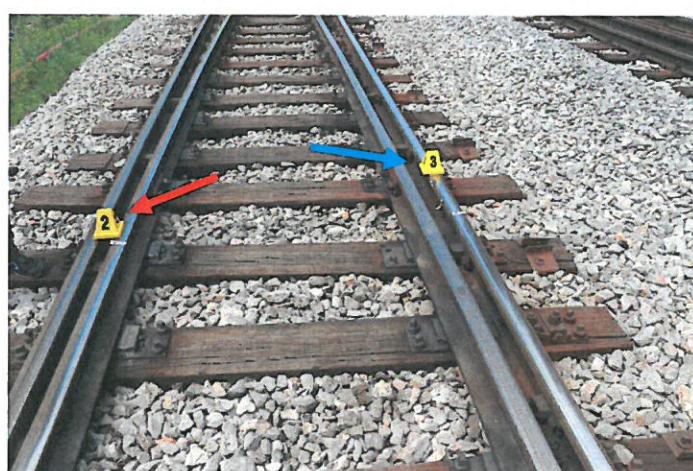
Slika št. 10: Rdeča puščica prikazuje oznako št. 2 ki označuje točko zdrsa levega kolesa med levo ostrico in levo osnovno tirnico, modra pa oznako št. 3, ki označuje točko zdrsa desnega kolesa med desno ostrico in desno osnovno tirnico.

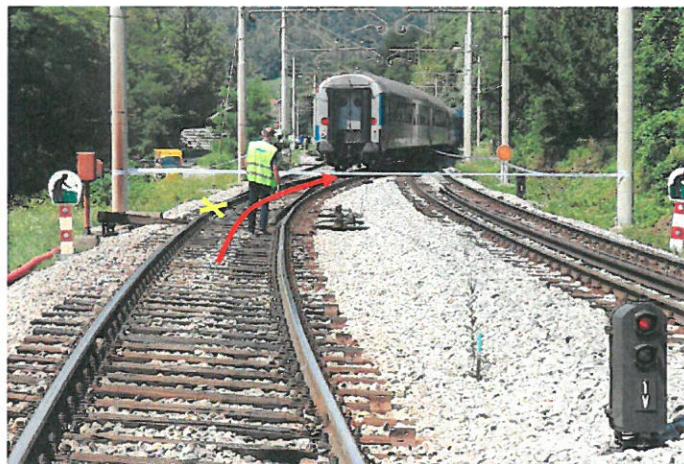
Vlak je iztiril po naplezjanju vencev levih koles, obeh osi, drugega podstavnega vozička, prvega vagona v smeri vožnje vlaka, na glavo ostrice, 1,5m od vrha odklonske leve ostrice kretnice št. 1. Naplezani kolesi sta po žlebu med ostrico in osnovno tirnico zapeljali do točke, kjer se ostrica in osnovna tirnica konstrukcijsko odmakneta zaradi česar sta kolesi zapeljali v prostor med osnovno tirnico in ostrico.

Slika št. 11: Rdeča puščica prikazuje smer vožnje vlaka št. 247 preko kretnice št. 1, rumeni križ pa točko naplezanja koles na glavo leve ostrice med 2. in 3. pragom.

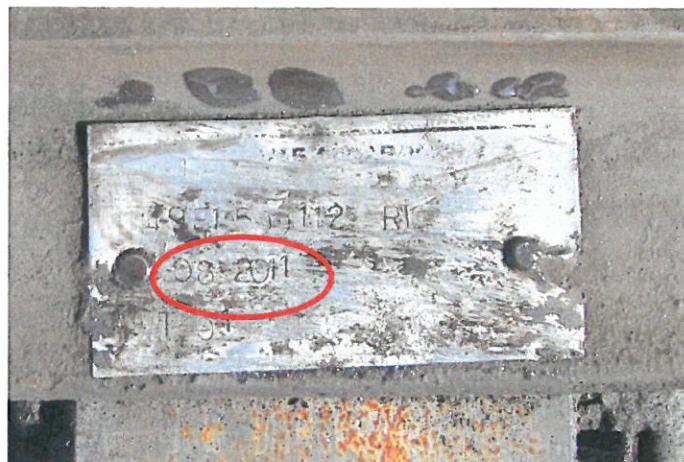
ostrica zamenjana, saj so na ploščici ostrice odtisnjene oznake 49 E1 500 1:12 RL 08 2011, iz česar je razvidno, da je bila izdelana leta 2011.

Prav tako je bila zamenjana snovna tirnica, ki pa ima na boku vrata vlike oznake DO — — 11 49 E1, kar prav tako pomeni, da je bila izdelana v letu 2011.

Slika št. 14: V rdečem rombu je oznaka izdelave zamenjane ostrice kretnice, ki je bila izdelana meseca avgusta 2011.

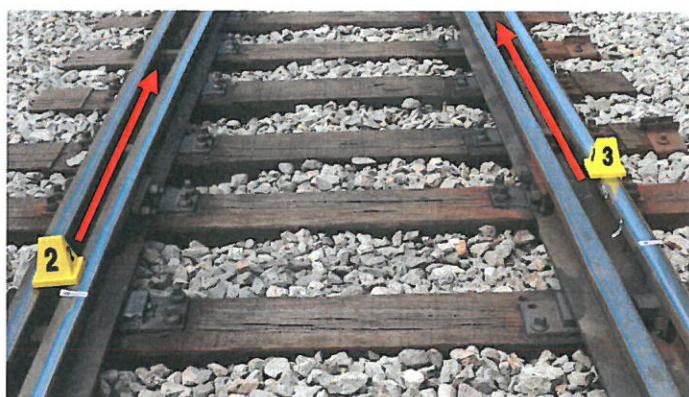
Vlak št. 247 je z vlakovno lokomotivo 342-024 vozil preko kretnice št. 1 brez posebnosti, za vlakovno lokomotivo spet prvi vagon Ddmee št.: 51 55 949 1101-5 pa je z levima kolesoma drugega podstavnega vozička naplezal na levo odklonsko ostrico. V nadaljevanju vožnje je prvi vagon z vencema naplezanih levih koles osi drugega podstavnega vozička zapeljal v žleb med ostrico in osnovno tirnico. V točki konstrukcijskega odmika ostrice od osnovne tirnice sta venca levih koles obeh osi drugega podstavnega zapeljala v prostor med ostrico in osnovno tirnico. Neposredno za tem sta iz osnovne desne tirnice v tir iztirili desni kolesi obeh osi drugega podstavnega vozička.

Slika št. 16: Rdeči puščici označujejo smer vožnje koles osi podstavnega vozička, ki so iztirila, označevalec št 2 označuje sled na tirnici kjer sta se zapeljali in iztirili levi kolesi v prostor med levo ostrico in levo osnovno tirnico, označevalec št. 3 pa prostor, kjer sta iztirili desni kolesi med desno ostrico in desno osnovno tirnico.

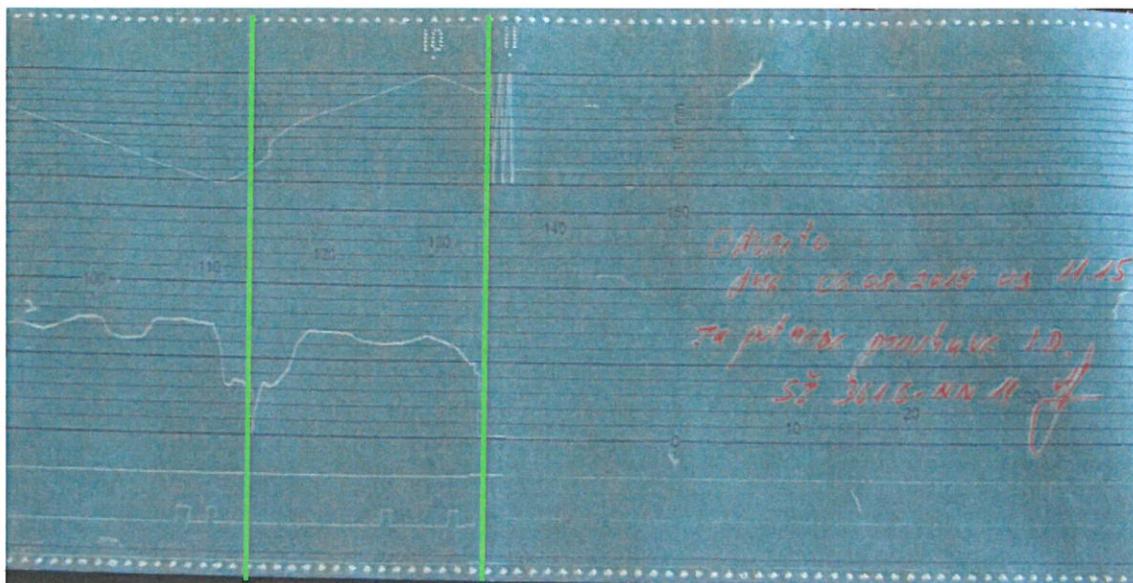
Na US (uvozni signal) postaje Rimske Toplice v km 508.822 je evidentirana uporaba tipke potrditve (Tw). Hitrost postopoma pada do 49 km/h.

Ob 10:01:45 uri je evidentirano zmanjšanje hitrosti iz 49 km/h na 42 km/h, (domnevno zaradi iztirjenja).

Pri hitrosti 42 km/h je evidentirano intenzivno zmanjševanje hitrosti do zaustavitve čela lokomotive 342-024, v km 509.530.

Slika št. 21: Med zelenima navpičnima črtama je področje na območju katerega je bila opravljena analiza zapisa vožnje vlaka št. 247.

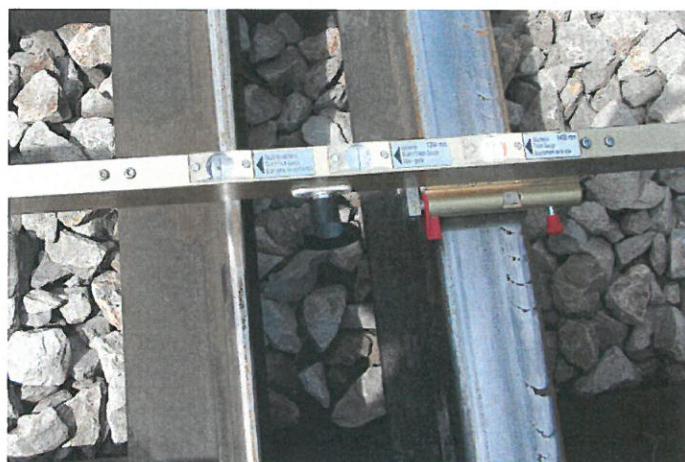
Neposredni vzrok za naplezanje levih koles, obeh osi drugega podstavnega vozička vagona Ddmee št.: 51 55 949 1101-5, v žleb med levo ostrico ter osnovno tirnico kretnice št. 1 postaje Rimske Toplice, 1,5 m od vrha ostrice, v smeri vožnje vlaka št. 247, med uvažanjem na tir št. 3 postaje Breg, je

razvlečen material glave osnovne desne tirnice v levo in v desno, ter spremenjen kot na zgornji površini glave tirnice, ki se je s časoma prilagodil stožčasti - konusni obliki koles tirnih vozil.

Slika št. 24: Deformirana glava desne osnovne tirnice kretnice št. 1 nasproti točke naplezanja levih koles drugega podstavnega vozička prvega vagona vlaka št. 247.

1. pred intenzivnejšimi vožnjami v odklonsko lego preko kretnic, ki so zaradi dotrajnosti predvidene za zamenjavo, je potrebno opraviti nujna vzdrževalna dela, s katerimi se bo zmanjšalo tveganje med vožnjo tirnih vozil;
2. med monitoringom kretniških elementov je potrebno ugotavljati deformacije in obrabe osnovnih tirnic, še posebej v delih kretnic, ki se nahajajo v krivinah in jih sproti zamenjati.

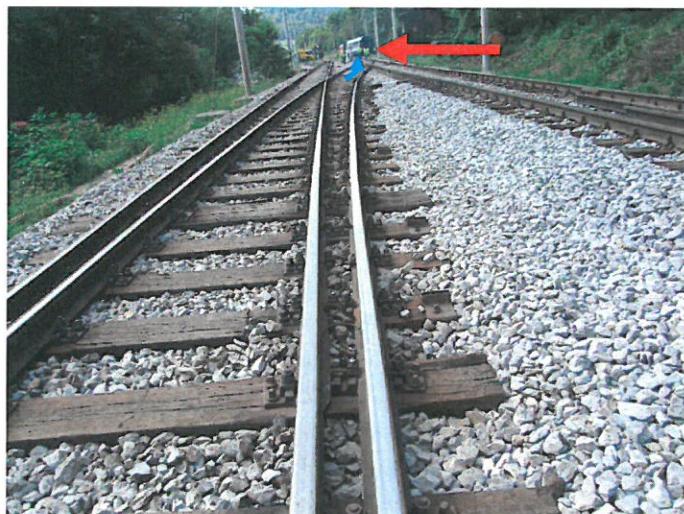
Slika št. 25: Rdeča puščica prikazuje iztirjena vagona na območju tira 3 in kretnice št. 4 po delni odpravi posledic, modra pa sproščeno kretniško območje po umiku nepoškodovanih vagonov vlaka št. 247.

Intervencijske skupine za odpravo posledic nesreč in incidentov SŽ – VIT, d.o.o. je utirila iztirjena vagona ter dne 7.8.2019 pod posebnimi pogoji določeni v brzjavki 2019/08-435 DE, SŽ Potniški promet Ljubljana, dostavljena v CD Ptuj. Posledice nesreče so bile v celoti sanirane dne 08.08.2019 ob 12.00 uri, takrat se je tudi ponovno vzpostavil železniški promet po tilih št. 2 in 3 postaje Rimske Toplice.

Upravljač železniške infrastrukture, SŽ-Infrastruktura, d.o.o., je po ponovni vzpostavitvi prometa, po območju postaje Rimske Toplice, od km 509.300 do km 510.700, vpeljal počasno vožnjo 30 km/h.

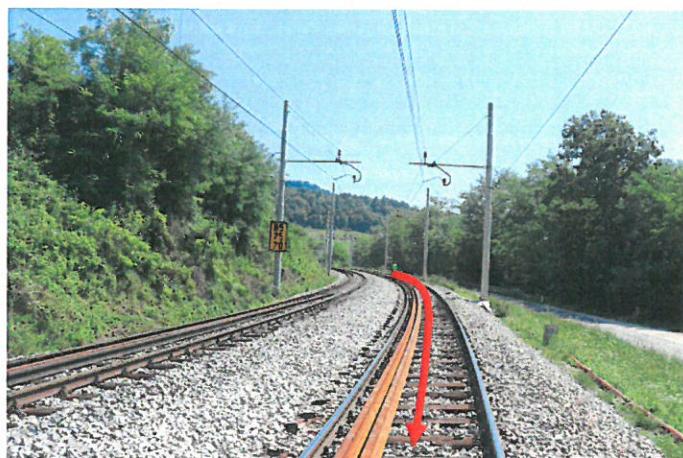
Posredni vzrok za naplezanje levih koles na levo ostrico, 1,5 m od vrha ostrice kretnice št. 1, je lega kretnice, ki je vgrajena na neugodnem mestu. Kretnica je vgrajena na območju prehoda proge iz desne krivine v premo. Zaradi področja vgradnje v desni krivini je leva stran kretnice nadvišana, težišče železniških vozil se zato med vožnjo preko kretnice koncentririra na spodnjo desno tirnico, še posebej izrazito se to odraža pri vožnjah v odklon. Spodnjo desno tirnico med vožnjo vozil preko nje kolesa gnetejo in jo sploščajo. Med gnetenjem glave tirnice se le ta sčasoma razvleče v levo iz v desno, hkrati pa se spreminja tudi kot samega vrha glave tirnice, ki se postopoma prilagaja stožčasti - konusni obliki koles zaradi česar se povečuje trenje med kolesom in tirnico.

Kretnica št. 1 je vgrajena na območju prehoda proge iz desne krivine. Ker je kretnica vgrajena v desni krivini je leva stran kretnice v nadvišanju, težišče vagona se zato med vožnjo preko kretnice prenaša na spodnjo desno tirnico.

Slika št. 26: Rdeča puščica prikazuje potek proge neposredno pred kretnico št. 1.
