POVZETEK KONČNEGA POROČILA

O PREISKAVI LETALSKE NESREČE MOTORNEGA LETALA

PANTHERA REGISTRŠKE OZNAKE S5-MTR

10. 9. 2019 NA LETALIŠČU PORTOROŽ – LJPZ

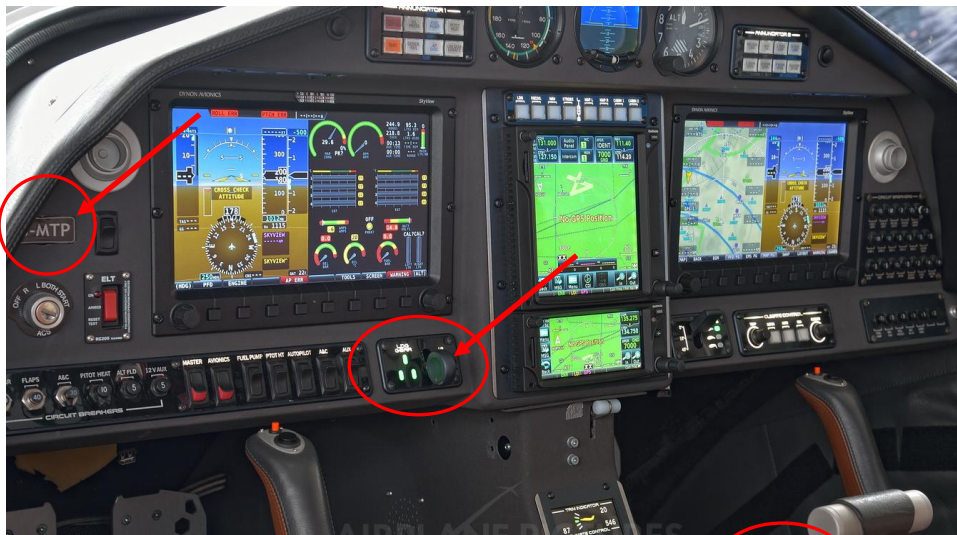
3. Pri pregledu in analizi položajev stikal in opozorilne signalizacije za LDG je načrtovalec (design organisation) pri prvem od treh obstoječih letal tipa Panthera (reg. oznake S5-MTP) določil položaj stikala (ročice, ki je v obliki kolesa) postavljenega v spodnjem delu inštrumentalne plošče kot je prikazano na sliki 2. Proizvajalec letala je pojasnil, da je pri letalu udeleženi v dogodku navedeno stikalo načrtovalec postavil v zgornji del inštrumentalne plošče iz razloga nenamerne vključitve stikala z desnim nožnim kolenom pilota, ki upravlja letalo (slika 3). Komisija ugotavlja, da je stikalo LDG na inštrumentalni plošči pri letalu udeleženi v dogodku identično stikalu za upravljanje zakrilc, ki se nahaja na isti višini in v neposredni bližini – približno 10 cm od stikala za LDG. Komisija tudi ocenjuje, da je LDG stikalo identično stikalu upravljanja zakrilc. Stikali nista enako prikazani v Priročniku letala. Stikali v neposredni bližini in namenjeni upravljanju s konfiguracijo letala predstavljata tveganje zamenjave in napačne ocene njunega dejanskega položaja. Kontrolo položaja UP/DOWN za LDG s stikalom kot je vgrajeno na letalu udeleženi v dogodku, je težje oceniti položaja LDG kot s stikalom (ročico v obliki kolesa), vgrajenem na prvem tipu letala Panthera (slika 2).

Slika 2: Položaj ročice LDG pri letalu Panthera reg. **S5-MTP**

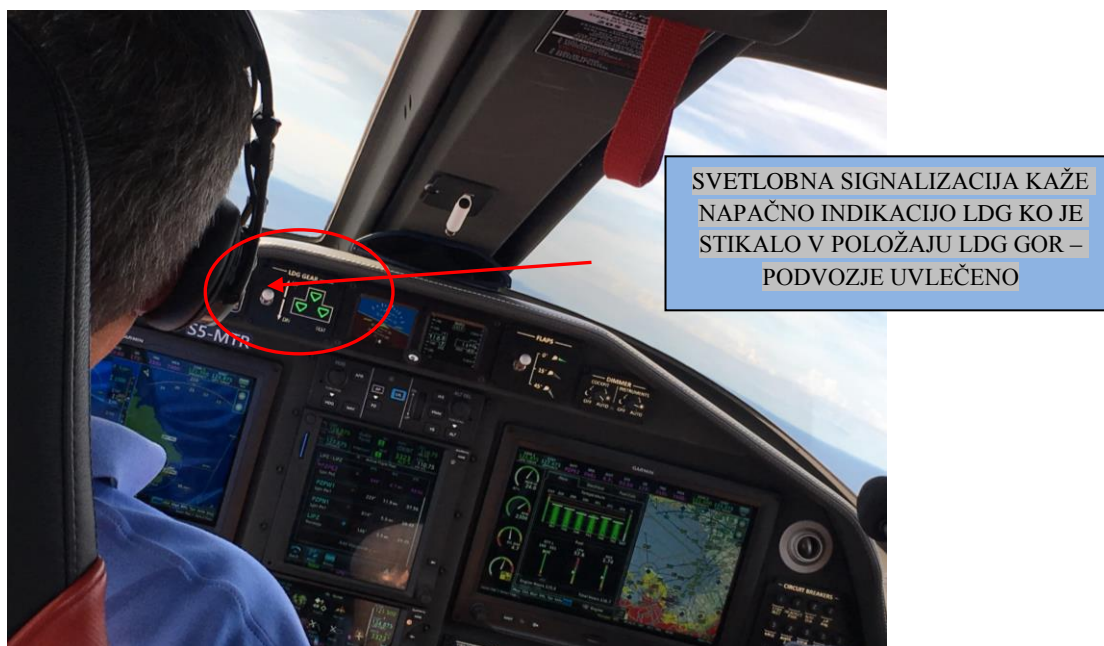
V nadaljevanju preiskave se je pilot na osnutek poročila z dne 16. 10. 2019 odzval in v nadaljevanju posredoval fotografije, ki jih je med letom naredil potnik, ki je v času dogodka sedel na potniškem sedežu v zadnjem delu kabine letala. Iz analize fotografije izhaja, da so bile med letom opozorilne lučke za LDG zelene barve ko je bilo stikalo za izvlačenje LDG v položaju UP – gor (slika št. 6). Tovrstna indikacija opozorilnih lučk LDG je identična indikaciji pri izvlačenju pristajalnega podvozja v sili (brez premika ročice za normalno spuščanje podvozja), kot je opisano v točki 4 tega poročila (slika 4).

Slika 6: Fotografija, ki jo je posnel potnik pred dogodkom

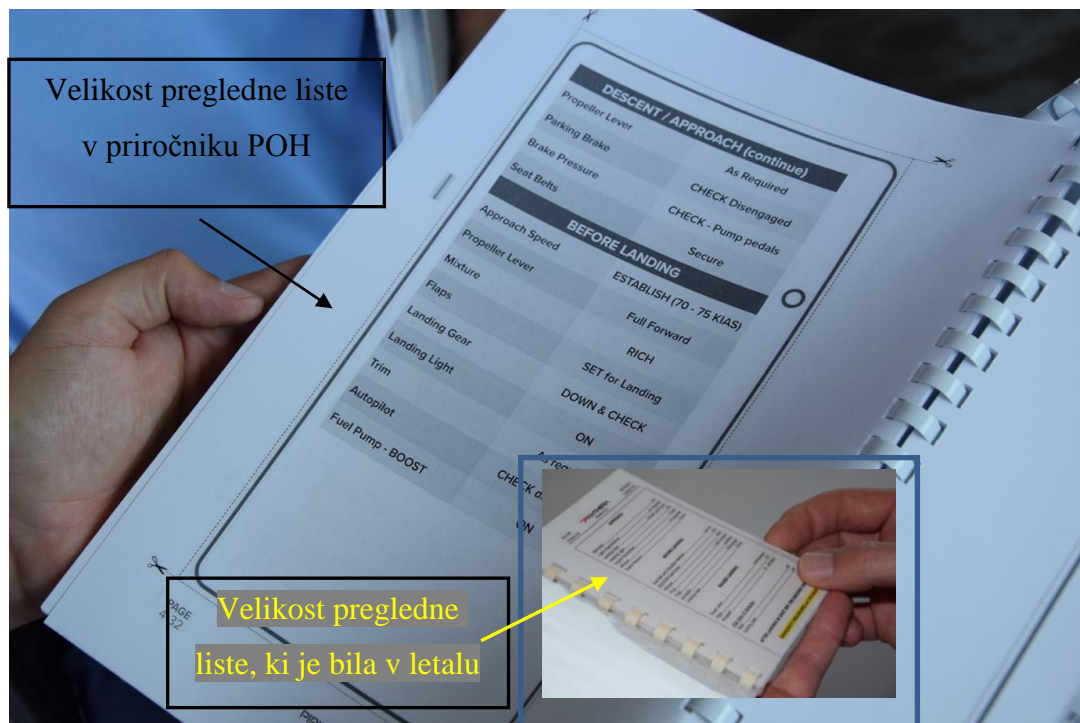
Ugotovljeno je, da pilot ni uporabljal priporočljivih preglednih list iz priročnika temveč pregledne liste, ki niso vsebovale vseh elementov preglednih list v skladu z revizijo priročnika (analiza DESCENT/APPROACH in BEFORE LANDING postopkov). Pilotove pregledne liste

so bile natisnjeni v pomanjšani obliki (majhen font pisave) in bi jih pilot z omejitvijo VNL (dalnovidnost) s težavo prebral oziroma bi to od njega zahtevalo povečano pozornost. Ob tej omejitvi je obvezna uporaba korekcijskih očal.

Neustrezna velikost in oblika kontrolnih seznamov ter nepopolnost zahtevanih elementov v kontrolnem seznamu (v skladu s postopki opisanimi v POH), so lahko vplivali na nesrečo.

Slika 7. Primerjava velikosti preglednih list

Javna agencija za civilno letalstvo Republike Slovenije naj v tekočem letu, pri izvajanju promocije varnosti, med obravnavane teme uvrsti pomen pravilne uporabe preglednih list v kategoriji letal splošnega letalstva ter prouči potrebo po izdaji varnostne okrožnice na temo velikosti in oblike preglednih list in njihovo usklajenost z navodili proizvajalca. Premajhna velikost pisave preglednih list, lahko povzroči preveliko koncentracijo pilota na tekst in s tem zanemarjanje ali celo opustitev predpisanih opravil v pilotski kabini ter zmanjšano zavedanje o stanju v zračnem prostoru med letenjem.
