UVODNO POROČILO

O PREISKAVI LETALSKE NESREČE

motornega letala DR 400/180,

reg. oznake D-EFTW,

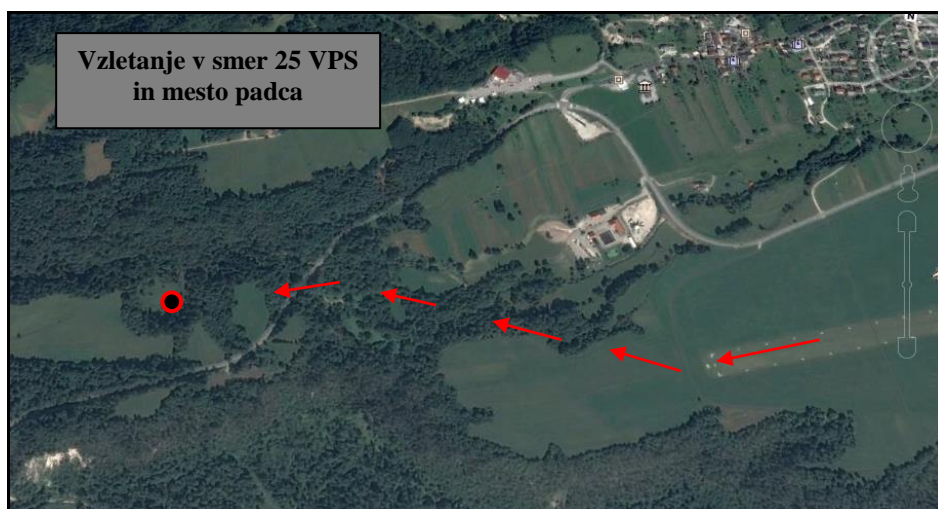
Ob 12.00 uri je motorno letalo, ki je vleklo jadralno letalo poletelo v smer 25 vzletno pristajalne steze – VPS. Po pričanju prič, v smeri vzleta do višine približno 200 m nad terenom ni bilo posebnosti na kar je motorno letalo naenkrat začelo izgubljati višino. Ko je letalo izginilo iz vidnega območja je kandidat v kabini jadralnega letala odreagirал pravočasno in odpel vlečno vrv ter nato varno pristal v smer 07 VPS. Motorno letalo je v liniji leta izgubljalo višino in strmoglavilo na gozdni teren približno 900 m od praga 07 VPS ter zagorelo. Ob trku v teren je pilot izgubil življenje.

Linija leta in mesto strmoglavljenja motornega letala

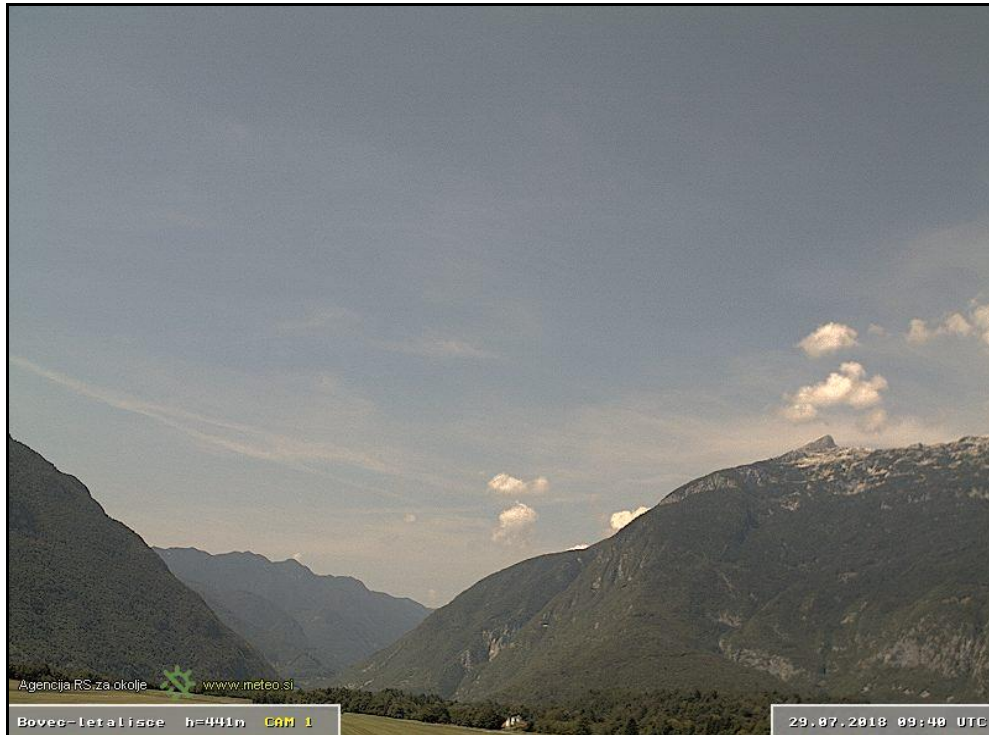
Posnetek z Letališča Bovec v smeri Žaga ob 11.40 po lokalnem času

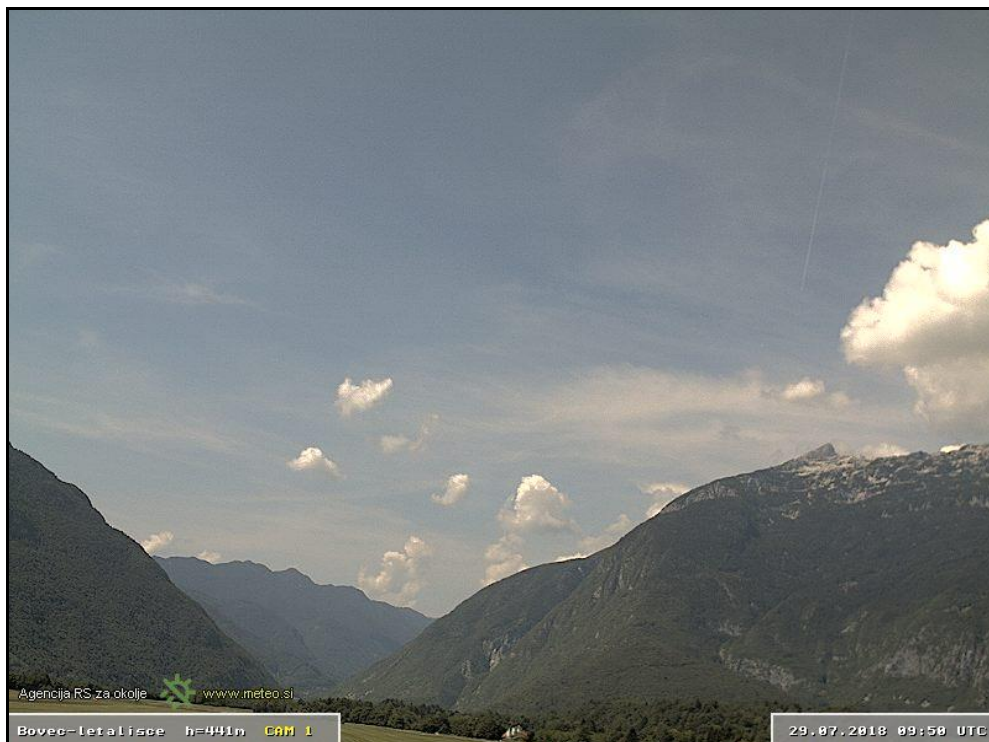
Posnetek z Letališča Bovec v smeri Žaga ob 11.50 po lokalnem času

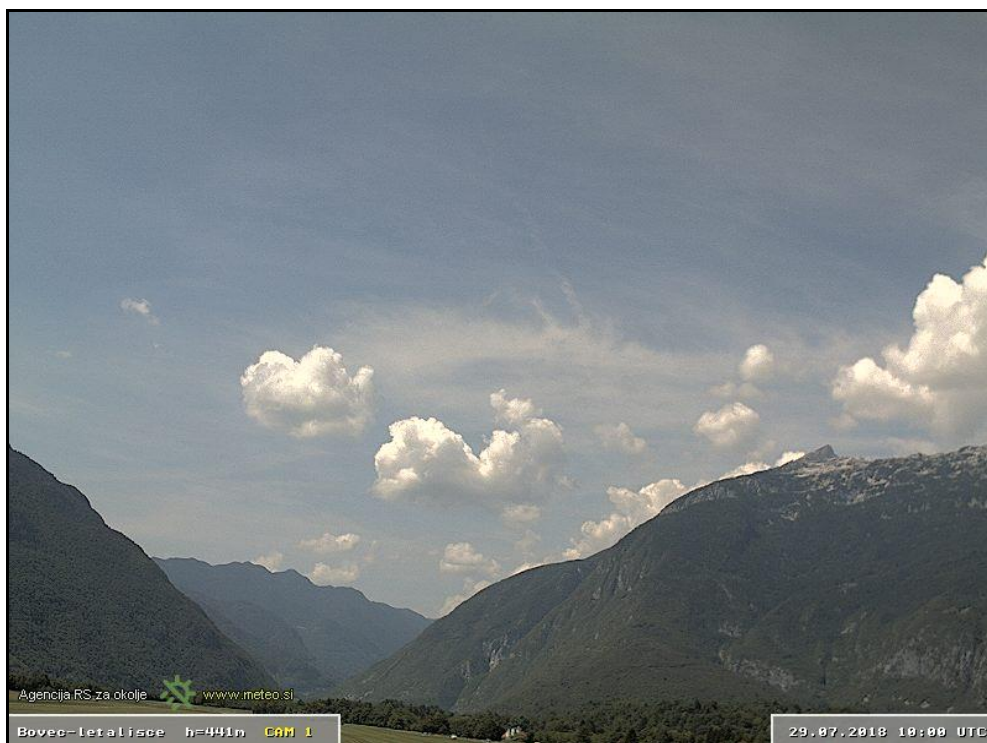
Posnetek z Letališča Bovec v smeri Žaga ob 12.00 po lokalnem času

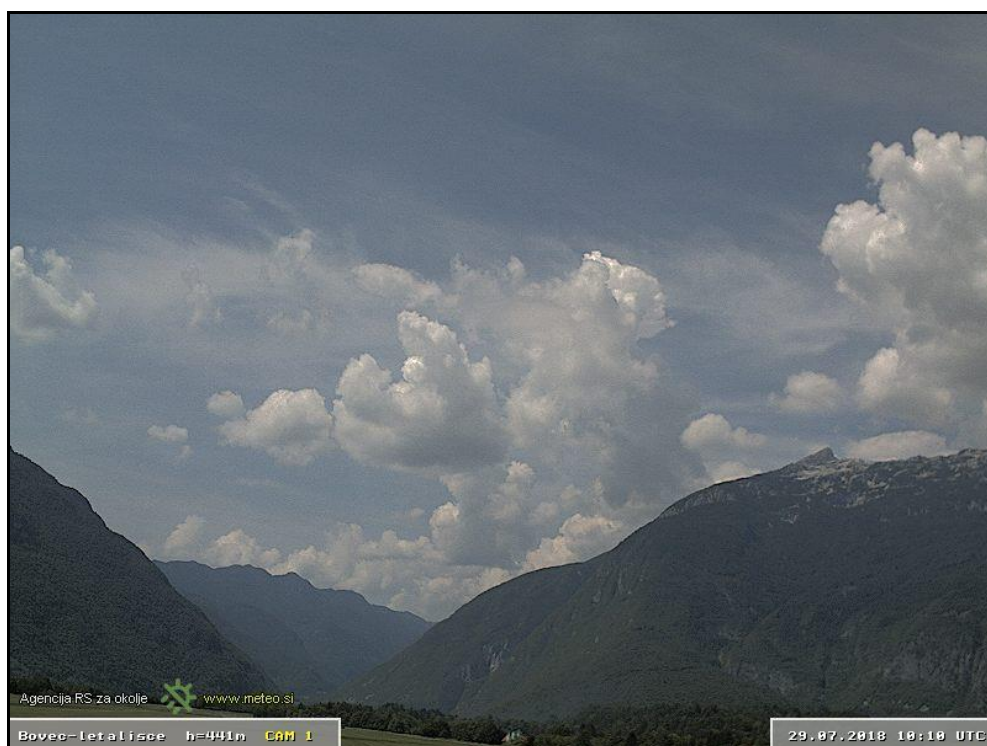
Posnetek z Letališča Bovec v smeri Žaga ob 12.10 po lokalnem času

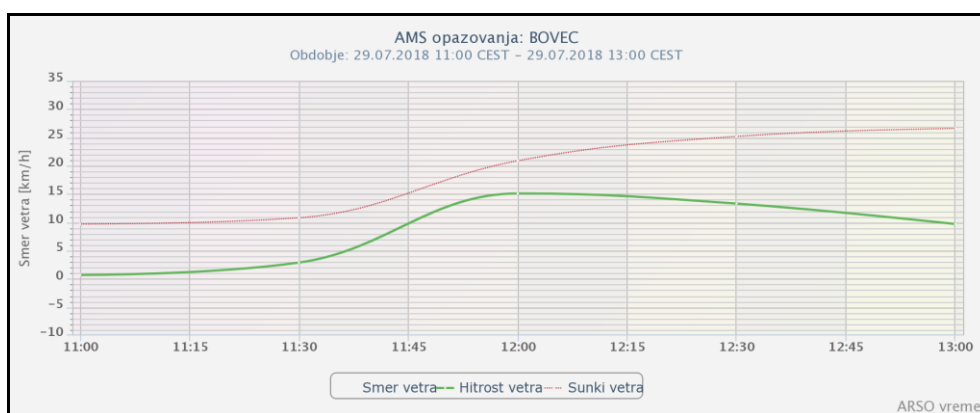
Pihal je veter jugozahodne smeri s hitrostjo med 15 km/h (8 vozlov) in 20 km/h (11 vozlov).

Meritve vetra na letališču na dan 29. 7. 2018

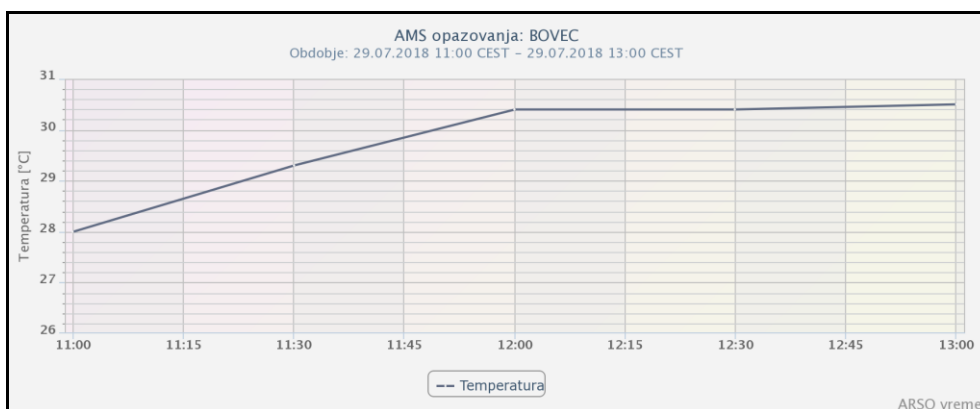
V času nesreče je bila temperatura zraka 30,4 °C, temperatura rosišča pa 14,6 °C.

Temperatura zraka na letališču na dan 29. 7. 2018

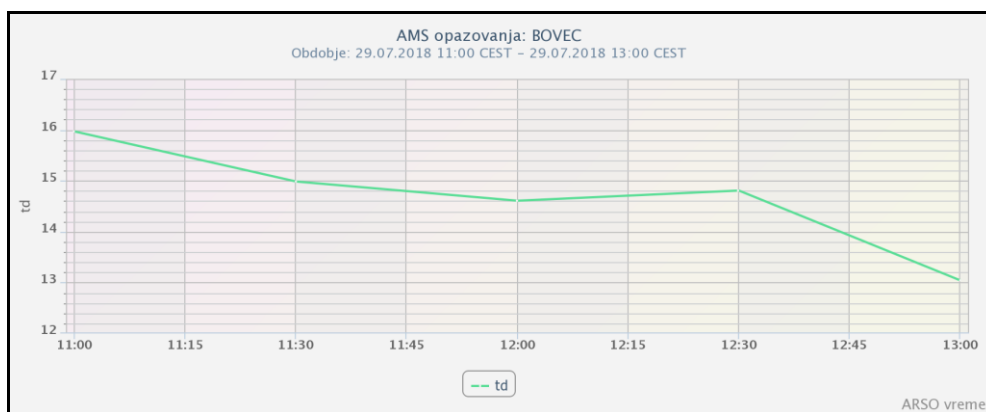
Temperatura rosišča na letališču na dan 29. 7. 2018

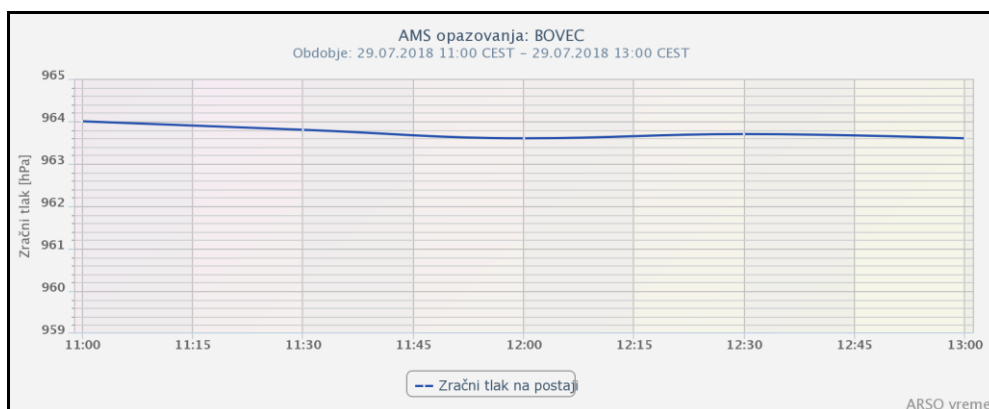
Zračni tlak (nereduciran) na letališču je bil 963,6 milibara.

Zračni tlak na letališču na dan 29. 7. 2018

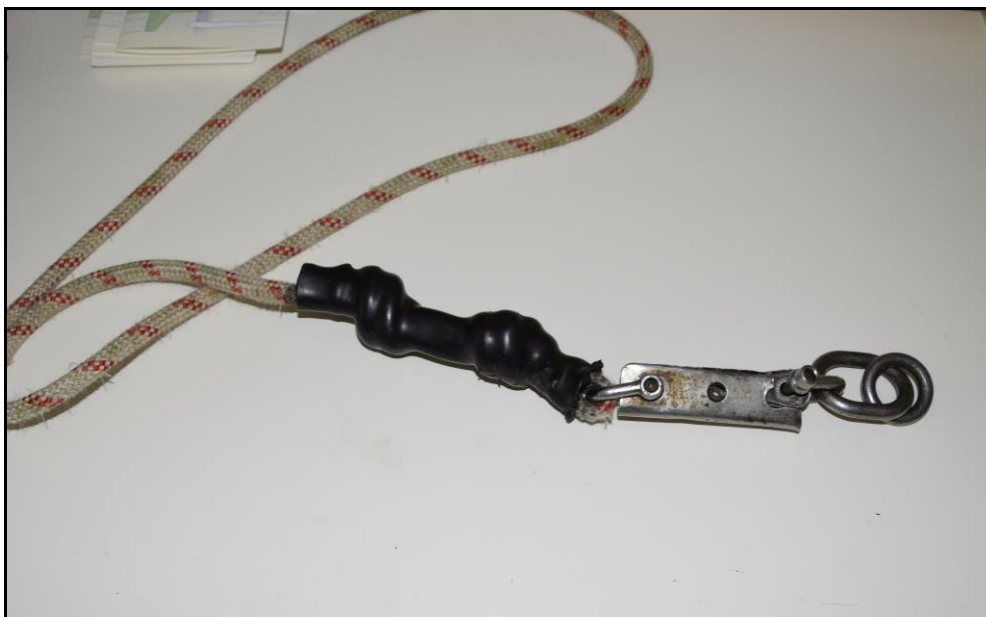
Vlečna vrv za vleko jadralnih letal

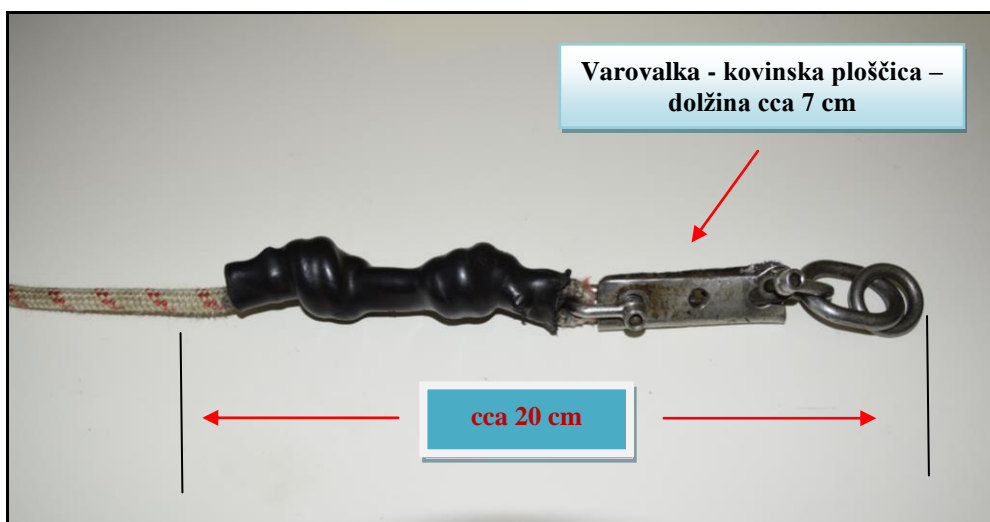
Organ za preiskave v zvezi z varnostjo v civilnem letalstvu je bil o dogodku obveščen s strani upravljavca letališča ter ReCO. Ob prihodu glavnega preiskovalca je bilo mesto dogodka primerno zavarovano. Ogled na mestu dogodka je bil opravljen skupaj s predstavniki PU Nova Gorica. V liniji leta motornega letala je najdena vlečna vrv, ki jo je pilot motornega letala odvrigel preden je letalo strmoglavilo. Vlečna vrv je bila počena na delu, ki je bližje varovalki, ki se pripne za jadralno letalo. Kljub iskanju s pomočjo oseb PGD Bovec, policije in uporabe brezpilotnih letal, manjkajoči del vlečne vrvi ni bil najden. Iskanje pogrešanega dela vrvi (v prilogi), ki je za nadaljnjo analizo in preiskavo letalske nesreče pomemben, še poteka.

Iskani del vlečne vrvi je dolžine približno 3m do 4m z varovalko podobno kot na sliki

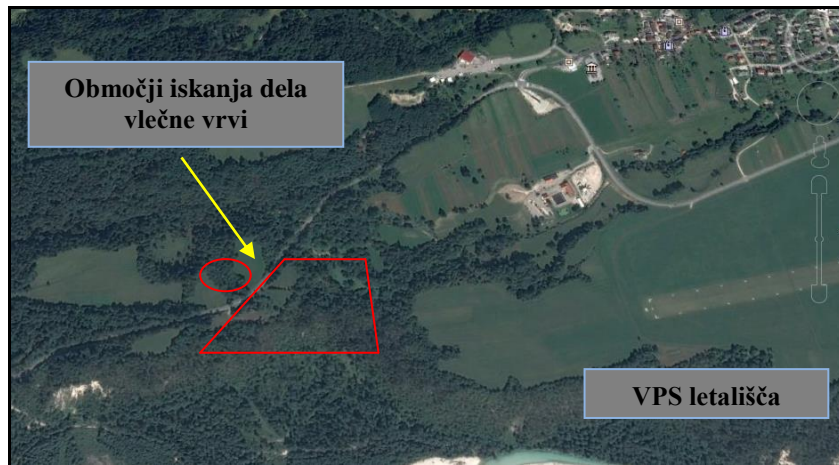
Prioritetni območji iskanja dela vlečne vrvi
