SLUŽBA ZA PREISKOVANJE LETALSKIH NESREČ IN INCIDENTOV

# **POVZETEK KONČNEGA POROČILA**

## **O PREISKAVI RESNEGA INCIDENTA**

**LETALA TECNAM P2006T,**

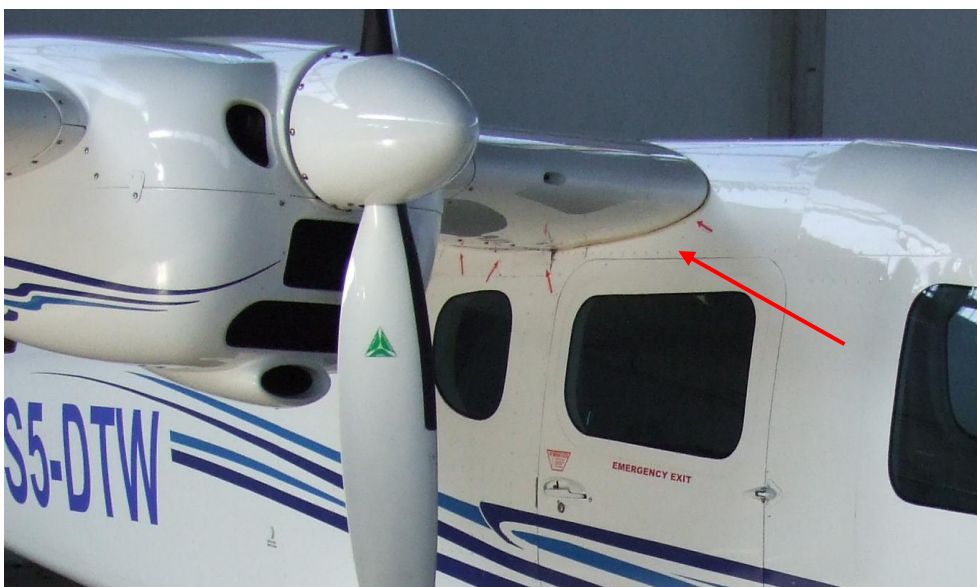
Slika 1: Ugotovljene geometrijske spremembe položaja obeh kril

Nekaj dni po dogodku je tehnik letališča pri rednem pregledu hangarja ugotovil iztekanje goriva iz kril letala in poškodbe na letalu ter o tem obvestil lastnika in operaterja. Služba za preiskovanje letalskih nesreč in incidentov je po pridobitvi informacije iz sistema poročanja o dogodkih takoj začela s preiskavo dogodka.

Neposredni vzrok resnega incidenta je nagla sprememba komand prečne osi letala kot reakcija pilota v izogib trčenju v teren v ILS inštrumentalnem prihodu za pristajanje.

Dlje trajajoča napačna ocena položaja letala glede na neenakomeren prikaz vrednosti umetnih horizontov, natančneje prikazovalnikov nagiba ter odstopanje od predpisanih postopkov inštrumentalnega ILS prihoda za pristajanje v inštrumentalnih meteoroloških pogojih.

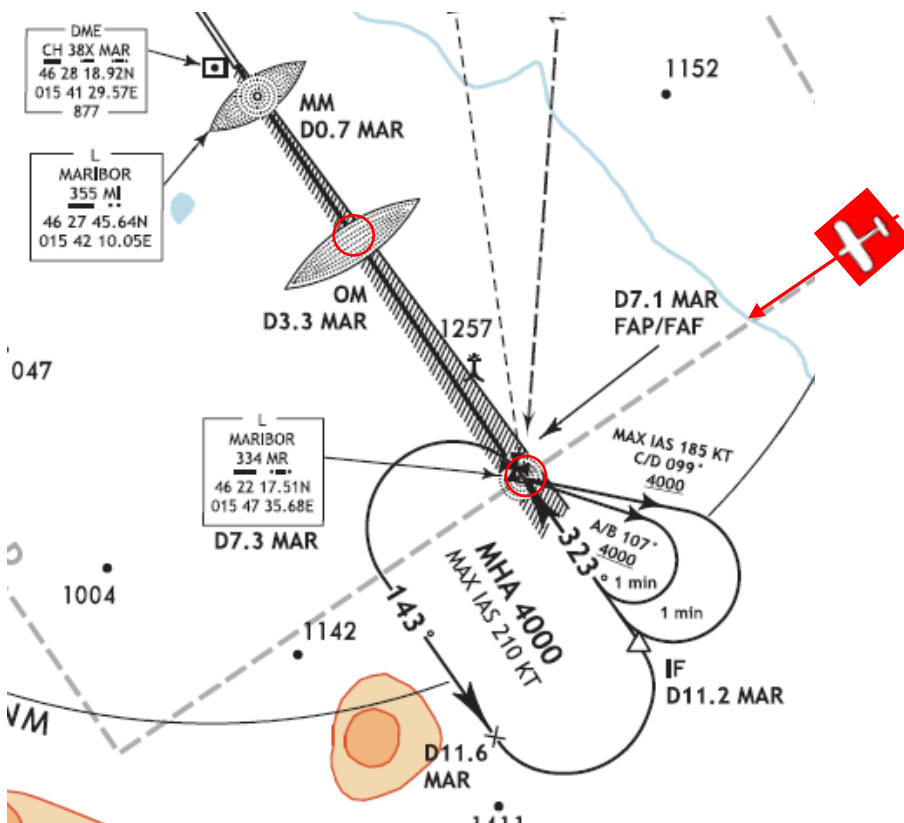
Slika 3: Procedura za ILS prihod na LJMB

- Pilot zaprosi za spremembo plana leta iz VFR v inštrumentalni let in ILS prihod za pristajanje.
- Kontrolor letenja opozori pilota na poznavanje procedure za tovrstni ILS prihod.
- Pilot potrdi poznavanje ILS procedure DIMLO3C

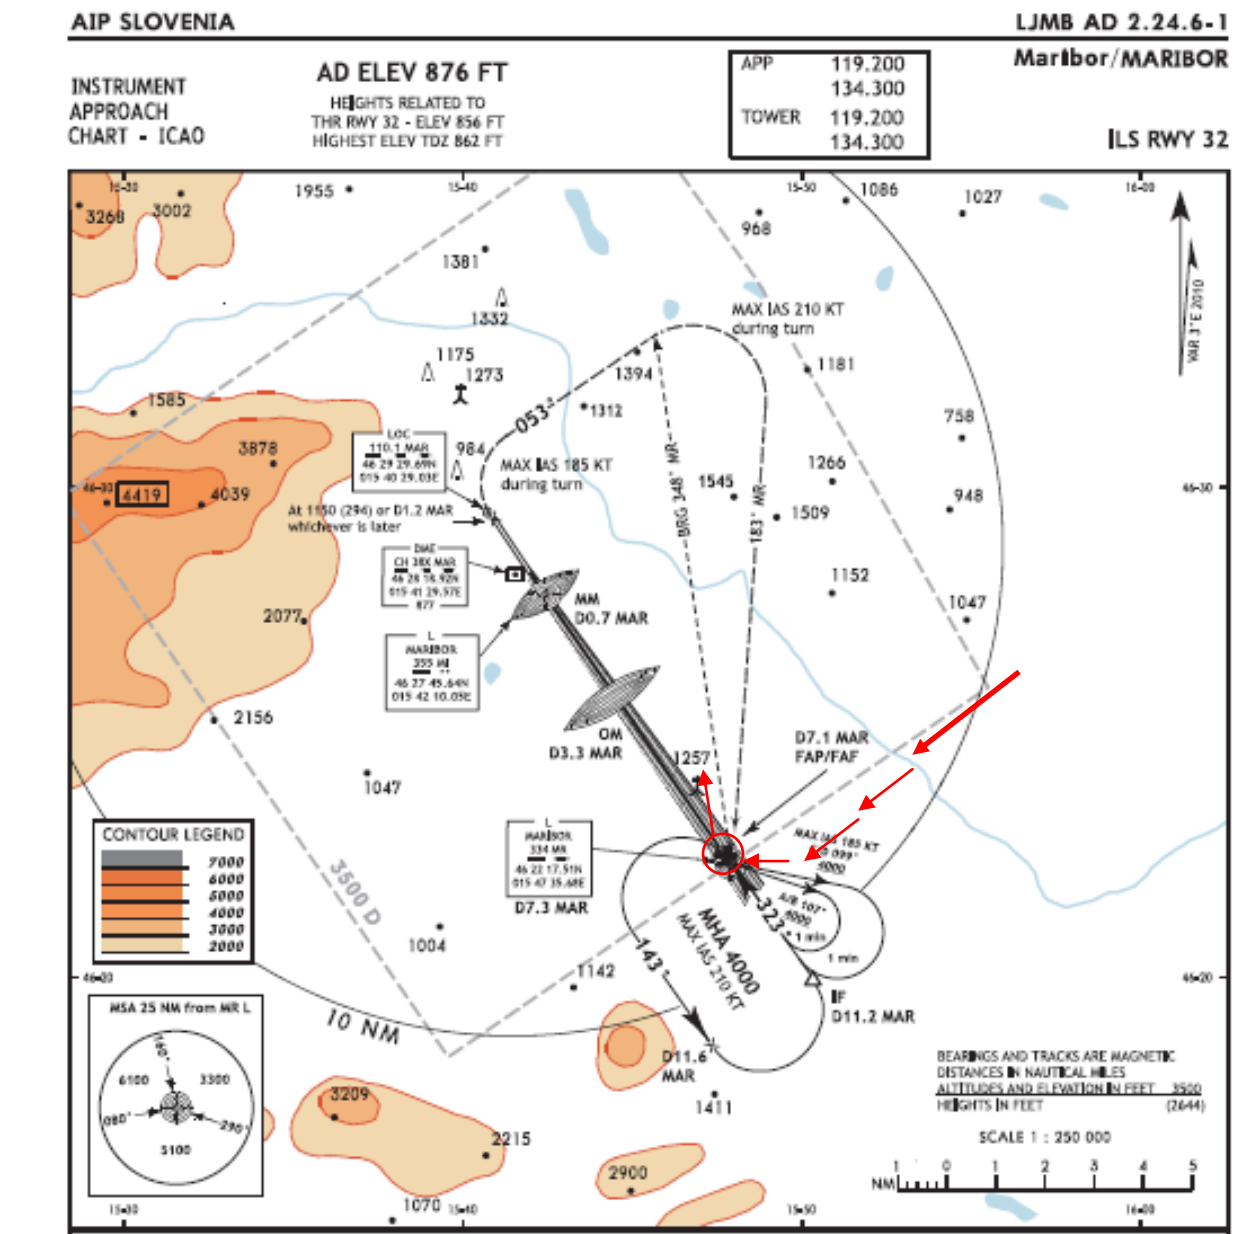
Slika 4: Prelet točke MR izven določene procedure za ILS prihoda na LJMB

Pilot je po spremembi načrta leta nadaljeval let po pravilih za instrumentalno letenje ter nameraval ILS prihoda za pristajanje v smer 32 LJMB. Prelet točke MR je pilot preletel v dlje trajajočem desnem nagibu ter nadaljeval let proti točki OM (značilno za vizualno prestrežanje lokatorja (ang. Localizer Inbound)). Iz analize radarskih posnetkov izhaja, da letalo ni preletelo točko MR po predpisani ILS proceduri z vključevanjem v holding za izhod v smer 32, temveč je v desnem nagibu nad točko MR nadaljeval z zmanjševanjem višine proti notranjemu označevalniku – marker OM. Vrednost QNH pritiska 1011 hPa na pilotovem višinomeru je bila pravilno postavljena, desni višinomer je kazal 1019 hPa. Tri minute po preletu točke MR (10.35.55 – 10.38.59) je pilot sporočil kontrolorju »S-TW turning back to MR« – kar je pomenilo prekinitev pristajanja in povratek na začetno točko za ponovni poskus ILS prihoda.

10. Pilot se v ILS prihodu za pristajanje na letališču LJMB ni ravnal po predpisani proceduri preleta točke MR v skladu z navodili iz AIP - Zbornika letalskih informacij.

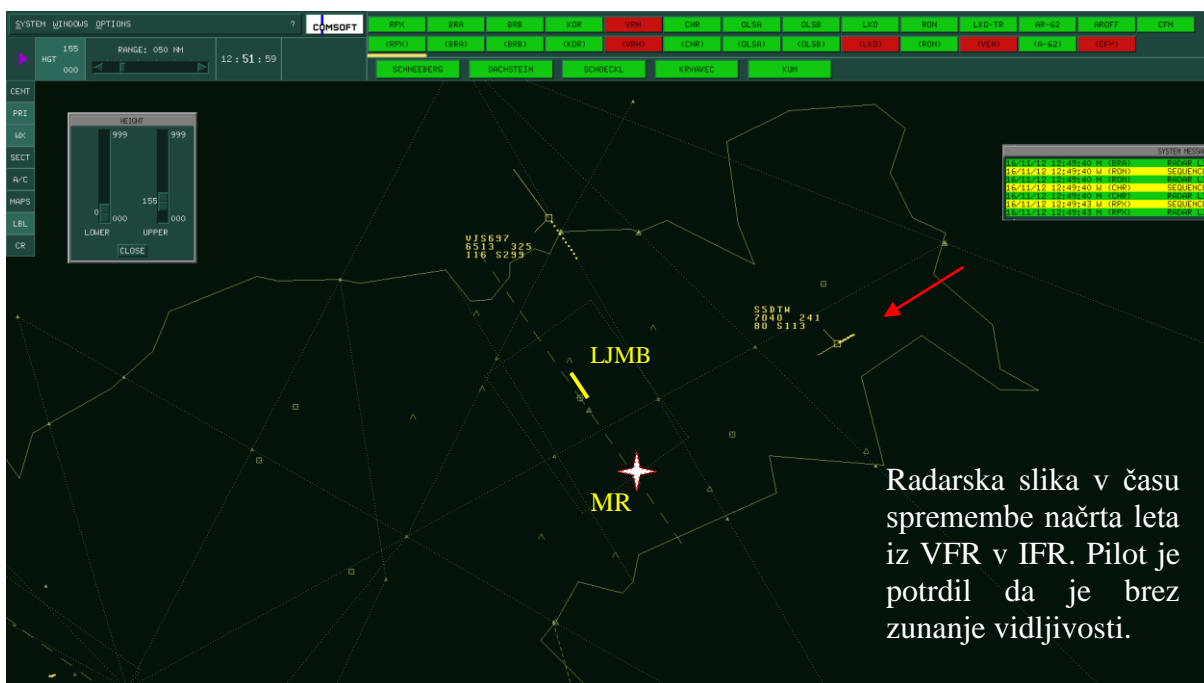
Slika 6: Radarski posnetek začetek zniževanja višine – smer 241, višina 8000 ft

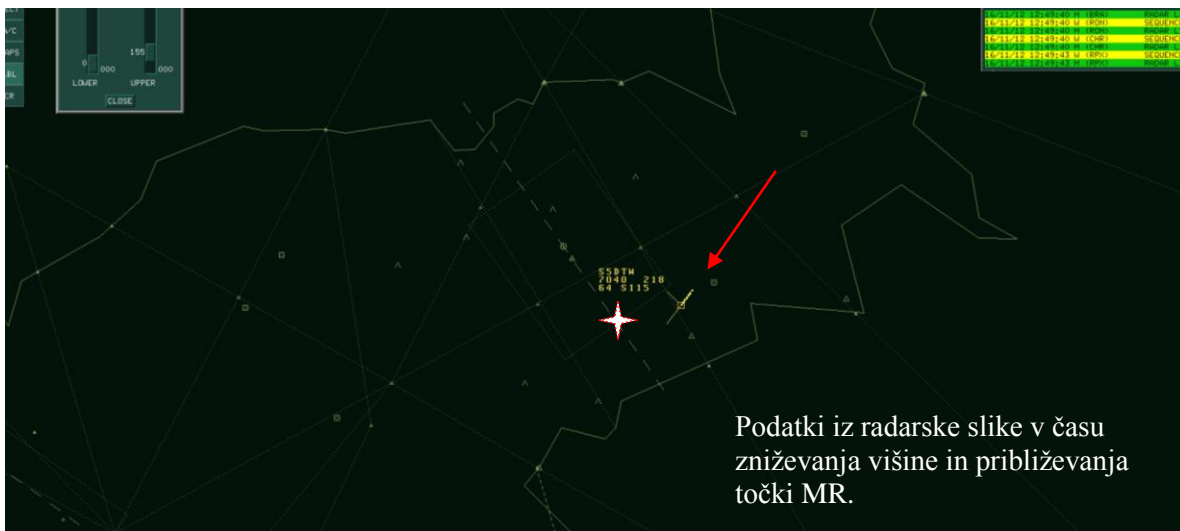
Slika 7: Radarski posnetek – »manever« za prelet MR – smer 218, višina 6400 ft

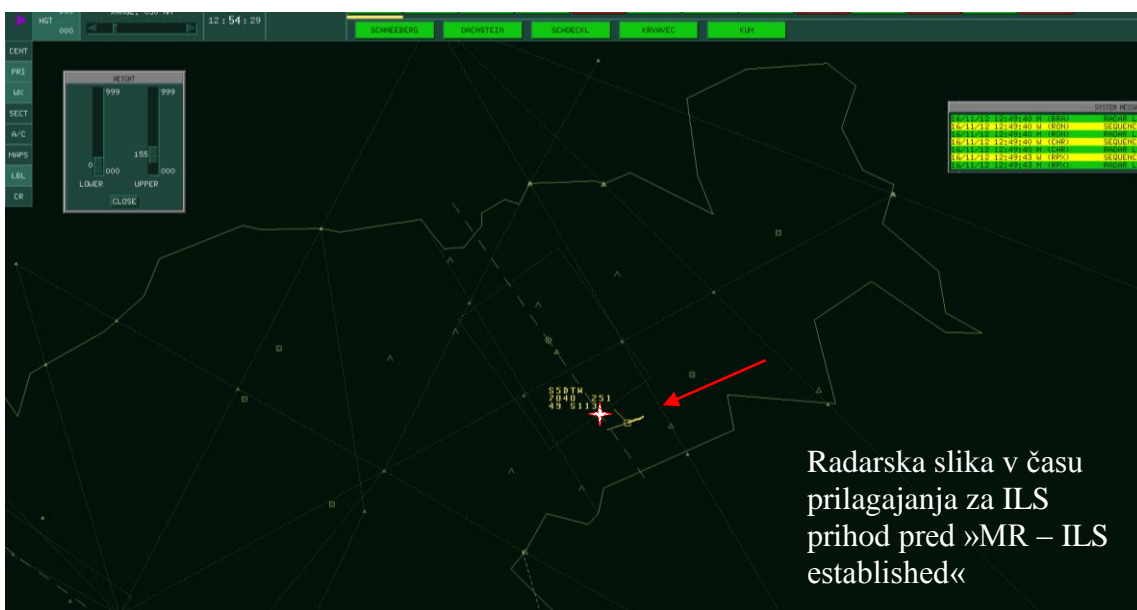
Slika 8: Radarski posnetek letala – smer 251, višina 4900 ft

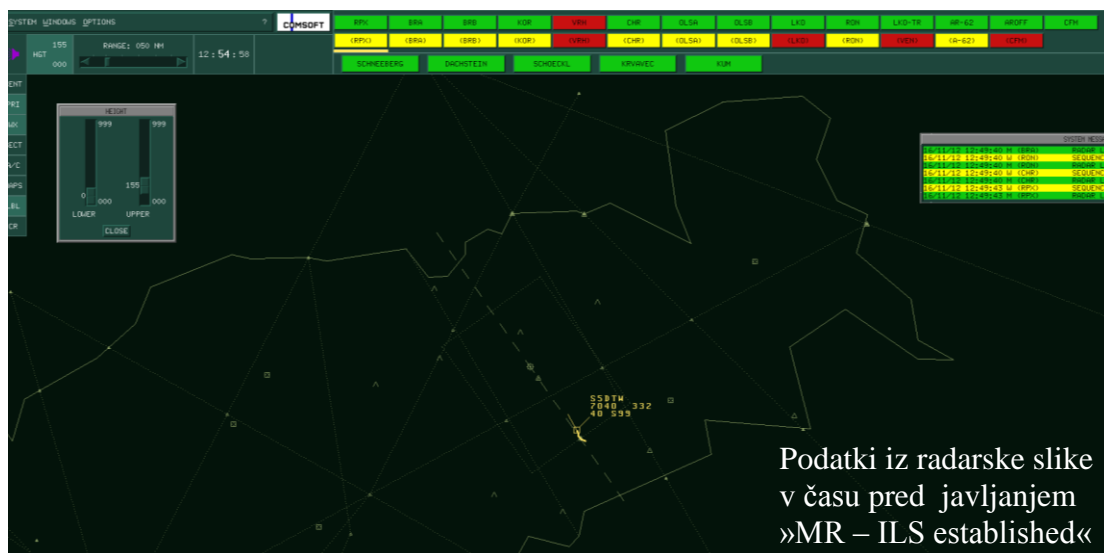
Slika 9: Radarski posnetek letala – smer 332, višina 4000 ft

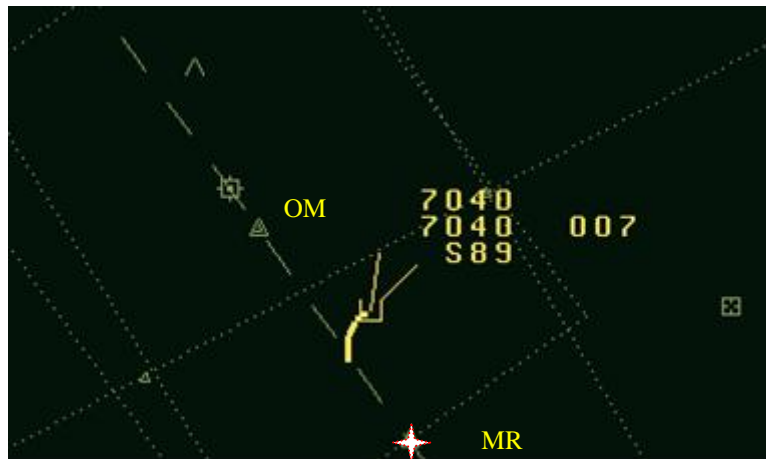
5. Iz analize radarskih posnetkov izhaja, da je letalo po preletu točke MR nadaljevalo let tako, da je konstantno spreminjalo smer leta iz severozahoda proti vzhodu. Dlje trajajoča sprememba po vzdolžni osi letala ter spremembe od načrtovane smeri v končnem ILS prihodu za pristajanje, se lahko definirajo kot posledica pojava iluzij v instrumentalnem letu. Iz spodnjih radarskih posnetkov je razvidno približevanje letala in prelet točke MR – »ILS established«.

Slika 10: Radarski posnetek letala v času skorajšnjega trčenja v teren
