POVZETEK KONČNEGA POROČILA

o preiskavi letalske nesreče

letala Tecnam 2006T z reg. oznako S5-DTW

25. februarja 2014 na Letališču Jožeta Pučnika Ljubljana – LJLJ

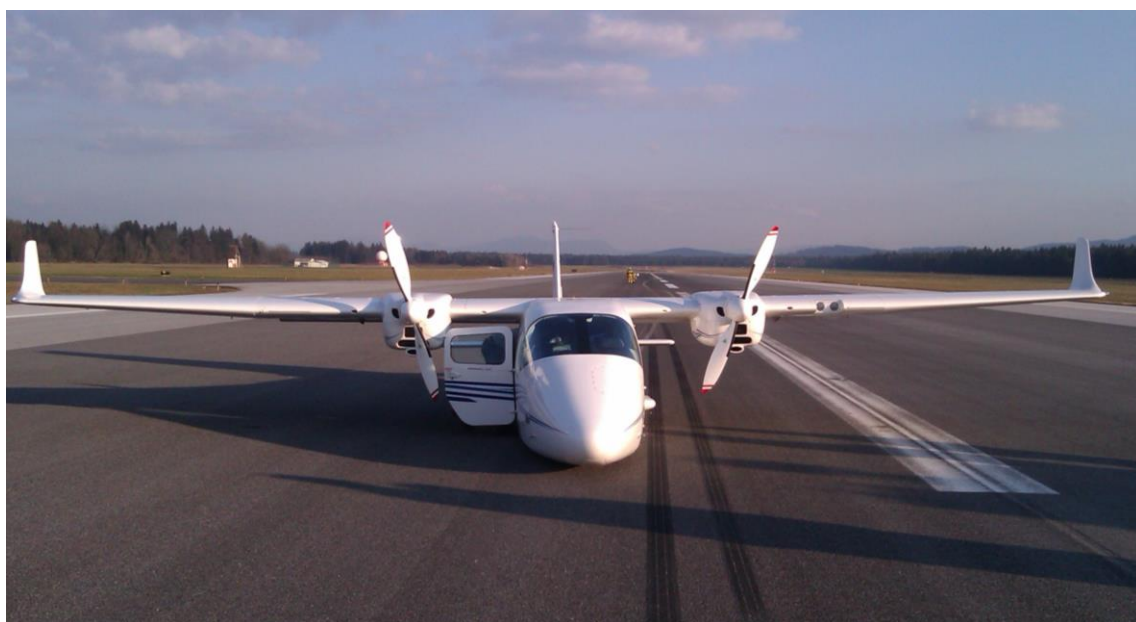
Letalo je pri pristajanju v smeri 30 VPS (vzletno-pristajalne steze) ob 14.10 pristalo brez pristajalnega podvozja, tako da je spodnjim delom trupa drselo po asfaltni podlagi v smeri pristajanja do popolne ustavitve približno na sredini dolžine VPS pred izhodom TWY G. Takoj zatem je kontrolor sprožil alarm in izdal sporočilo NOTAM o zaprtju VPS. Pristojne službe letališča so po odstranitvi letala z VPS pregledale stezo, ki je bila nato po preklicu sporočila NOTAM za to pristojne Kontrole zračnega prometa Slovenije (KZPS), d. o. o., znova sproščena za uporabo.

Slika 1: Letalo po pristajanju na VPS

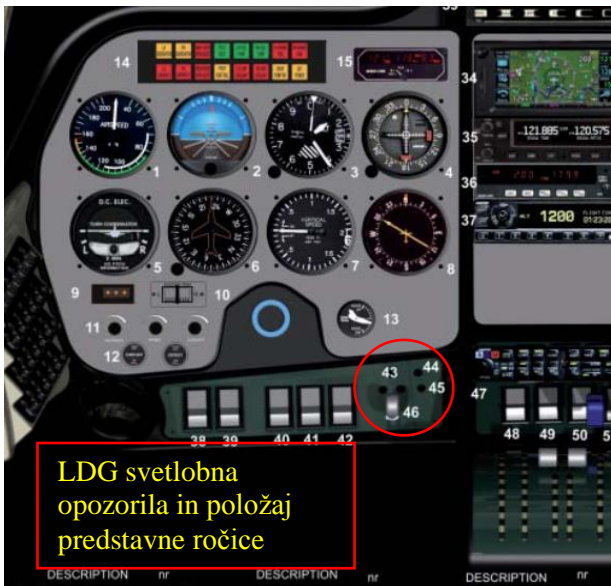
Med pregledom delovanja LDG je pilot podal pripombo in opozoril, da obstaja tveganje zaradi možnega nenadzorovanega premika ročice LDG ali premika z gibom ali trka ob ročico, ki bi bil nehote izveden pri upravljanju letala med letom ali pripravo na pristajanje. Pilot je povedal, da je *tako tveganje možno zaradi bližine desnega kolena, s katerim bi pilot na levem sedežu lahko nehote premaknil ročico LDG*. Pri praktičnem večkratnem poskusu je bilo ugotovljeno, da se ročica LDG s kolenskim delom nog ne more premakniti, če se predhodno z rokami ne izvleče iz fiksiranega ležišča ter tako prestavi v dva možna trdno pritrjena in nadzorovana položaja, označena kot položaj gor in položaj dol (ang. *UP/DOWN*) (slike v prilogi).

Slika 2: Leva stran kabine letala in pozicija ročice LDG

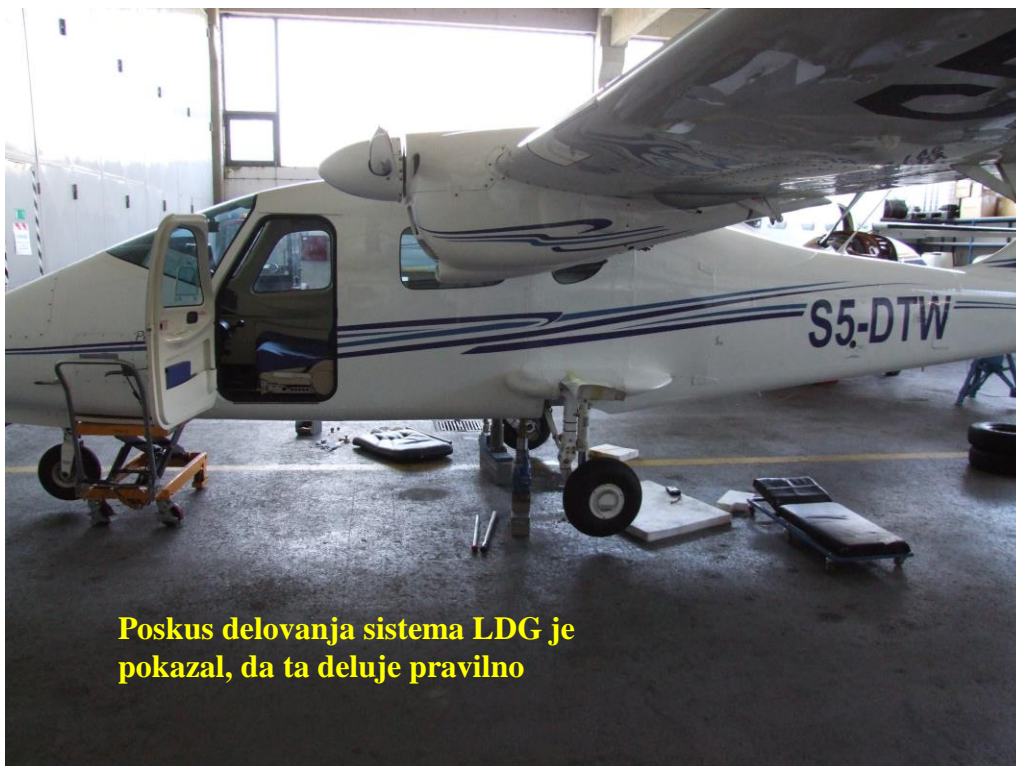
V vseh navedenih postopkih pregleda niso bile ugotovljene napake ali odstopanja v delovanju sistema pristajalnega podvozja. Časovni interval od odklepanja pristajalnega podvozja do zaklepanja v izvlečenem položaju ni presegel 20 sekund (konfiguracija LDG za pristajanje) in v

uvlečenem položaju ne 23 sekund ob uporabi lastnega vira energije na letalu. V postopkih preverjanja delovanja opozorilnih luči in zvoka niso bila ugotovljena odstopanja. Zvočna in svetlobna opozorilna signalizacija se je pri zmanjševanju moči motorja pri simulirani fazi za pristajanje pravilno odzivala.

Slika 4: Preverjanje funkcionalnosti LDG

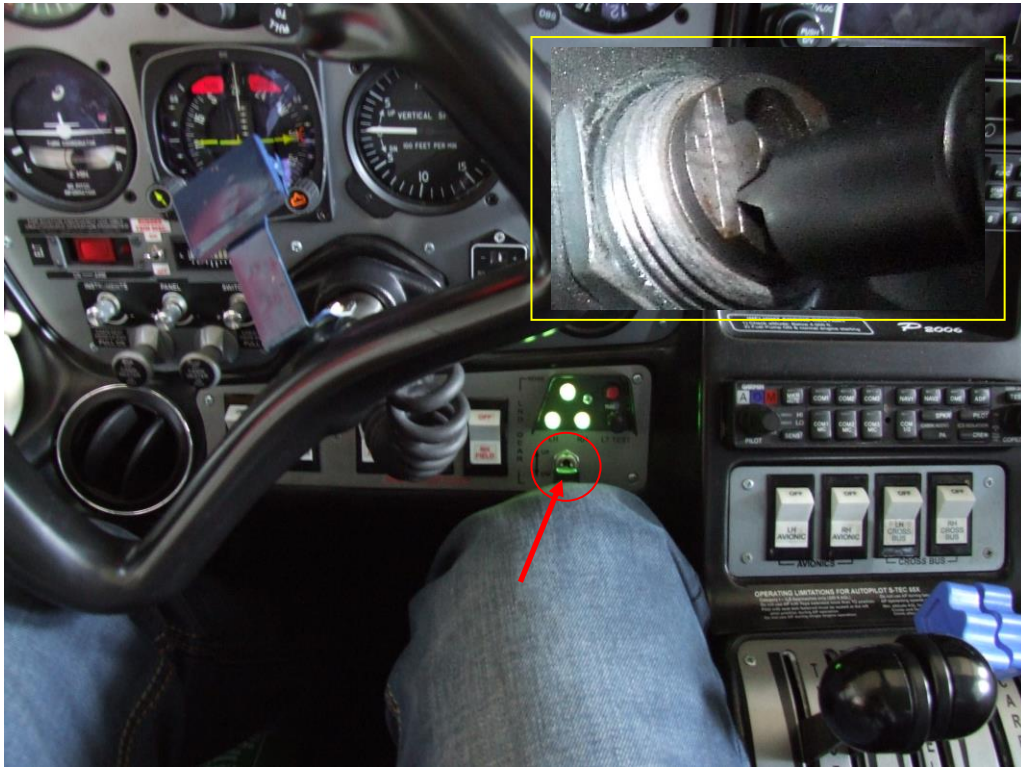
Slika 5: Poskus premika ročice z kolenom ni uspel

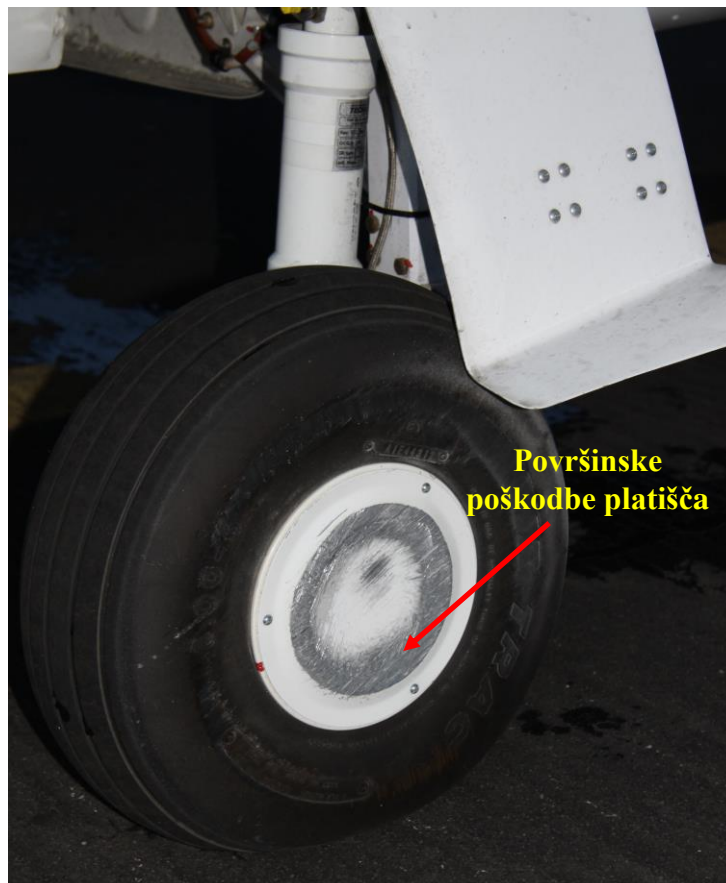
7. Na podlagi analize vsakega posameznega področja preiskave in pridobljenih poizvedovanj je ugotovljeno, da je do pristajanja na VPS prišlo brez izvlečenega pristajalnega podvozja z ročico LDG v zaklenjenem in uvlečenem položaju z oznako UP. Če bi bila dotik in pristajanje na asfaltni VPS izvedena z delno odprtim LDG, bi v začetni fazi dotika z VPS prišlo do vidnih poškodb na aluminijastih vratih, ki pokrivajo kolesa LDG. Iz vidnih površinskih sledi drsenja platišč po VPS je razvidno, da so nastale kot posledica pristajanja letala s kolesi, ki so bila v zaklenjenem uvlečenem položaju (slike v prilogi).

Slika 6: Površinske poškodbe platišča (nastale ob drsenju z asfaltno površino VPS)
