REPUBLIKA SLOVENIJA  
**MINISTRSTVO ZA INFRASTRUKTURO**

SLUŽBA ZA PREISKOVANJE LETALSKIH, POMORSKIH IN ŽELEZNIŠKIH NESREČ IN INCIDENTOV

**KONČNO POROČILO O PREISKAVI NESREČE V ŽELEZNIŠKEM PROMETU –  
TRČENJE INTERCITY POTNIŠKEGA VLAKA ŠT. 518 V OBČANKO, NA PROGI ŠT.  
10, MED POSTAJAMA LJUBLJANA IN LJUBLJANA ZALOG, DNE 25.05.2018, OB  
15.25 URI**

LJUBLJANA, 24.05.2019

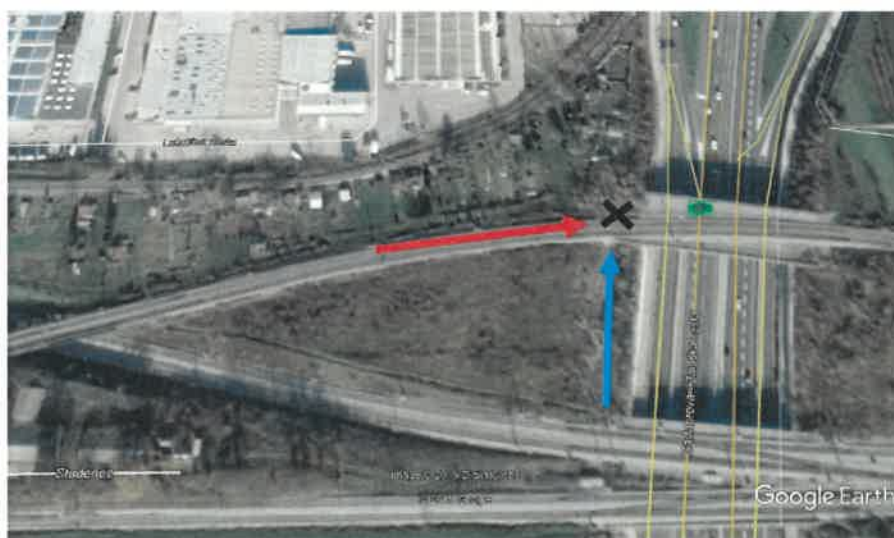
Slika št. 1: Modra puščica prikazuje pot, ki sta jo dnevno uporabljala v nesreči udeležena sin in mati, rdeča vozno pot vlaka št. 518, črn križ pa mesto trčenja

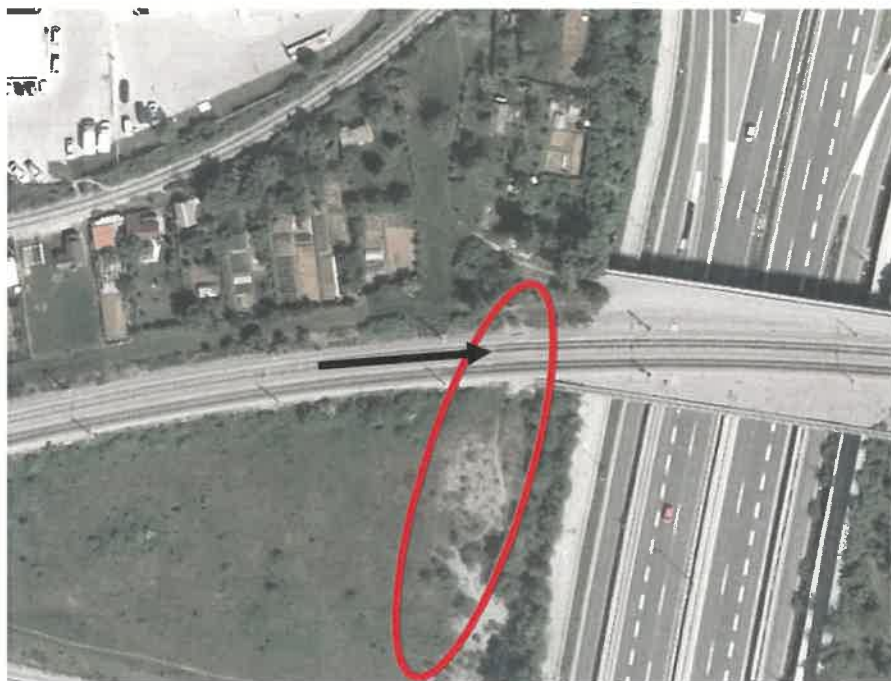
Slika št. 2: Rdeči romb označuje shojeno pešpot med križnim objektom ter progo št. 10 ter pot po kateri pešci prečkajo progo št. 10, črna puščica pa smer vožnje vlaka št. 518

Verjetna posredna vzroka za trčenje vlaka v občanko pa sta konfiguracija proge, ki na področju neurejenega prehoda teče v levi krivini ter visoka vegetacija, ki je dober zvočni dušilec hrupa progovnih vozil, zaradi česar občanka ni mogla dovolj zgodaj slišati prihajajočega vlaka, da bi se ustavila preden je pričela s prečkanjem proge, ali da bi se lahko še varno umaknila iz nevarnega območja. Vegetacija se v mesecu maju bujno razrašča, kar v le nekaj dneh zmanjša vidno polje na progo ter bistveno zaduši hrup, ki ga povzročajo železniška vozila med vožnjo.

- da v sklopu sistema varnega upravljanja železniškega prometa, uredi območje proge na področju nastale nesreče tako, da bo prečkanje proge onemogočeno.

Dostop do proge, ki so si ga uredili občani, je potrebno onemogočiti, še posebej zaradi dejstva, ker se nahaja na nevarnem območju, kjer ni preglednosti.

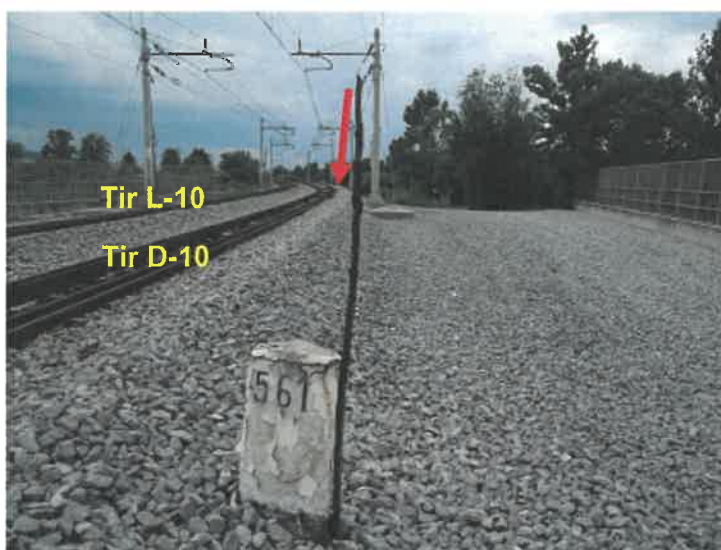
Slika št. 4: Rdeča puščica prikazuje mesto trčenja vlaka v občanko, z rumenim napisom pa sta navedeni označbi tirov proge št. 10

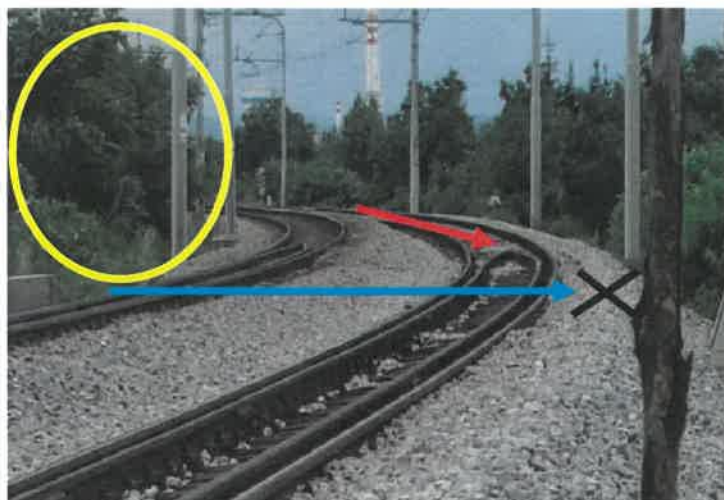
Slika št. 5: Rumeni romb prikazuje poraščenost progovnega pasu, na mestu trčenja vlaka v občanko, v času dogodka, ob levi strani proge, rdeča puščica smer vožnje vlaka št. 518, modra smer hoje pešcev, črni trikotnik pa točko trčenja

Med preiskavo je bilo ugotovljeno, da proga na kraju nesreče poteka v levi krivini gledano od začetka proti koncu proge. Neposredno pred nadvozom iz smeri Ljubljana je področje ob progi poraščeno z visoka vegetacijo drevjem in grmovjem, kar zastira pogled na progo ter je dober dušilec zvoka. Hrup, ki se širi iz vzhodne ljubljanske obvoznice v dobršni meri preglasi hrup, ki ga med vožnjo producirajo vozna sredstva.

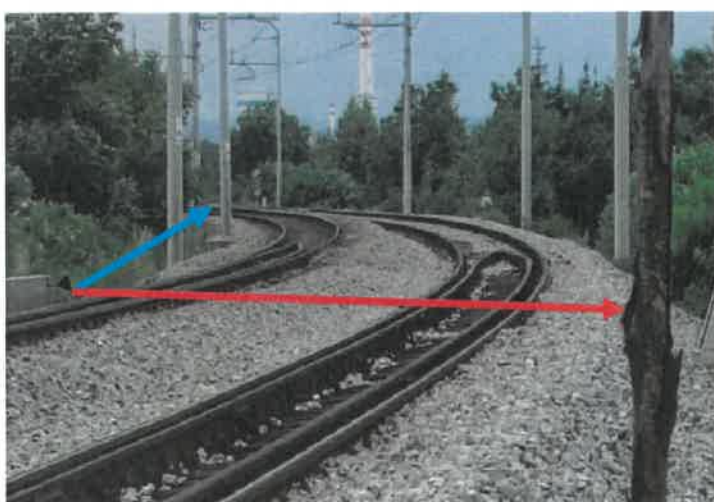
Hitrost vlaka št. 518 je v točki trčenja znašala 105 km/h kar je 29 m/s, povprečna hitrost hoje pešca pa je 5 km/h kar je 1,4 m/s. V nesreči udeležena pešca sta se nahajala v območju nevarnosti proge na poti v dolžini 9 m. Vidno polje iz roba varnega območja na progo ob tiru L-10 znaša 110 m. Za prepeljano pot 110 m pri hitrosti 29 m/s je vlak potreboval slabe 4 sekunde, pešca pa pri pospešeni hoji 7 km/h, kar je slaba 2 m/s 4,5 sekund. Iz izračuna sledi, da peška v danih okoliščinah ni imela teoretičnih možnosti pravočasnega umika iz nevarnega območja.

Slika št. 6: Rdeča puščica označuje nevarno področje na progi ter smer gibanja pešcev, modra pa preglednost iz mesta kjer sta pešca pričela s prečkanjem proge
