SLUŽBA ZA PREISKOVANJE LETALSKIH, POMORSKIH IN ŽELEZNIŠKIH NESREČ IN INCIDENTOV

Številka: 375-19/2017/3

**KONČNO POROČILO O PREISKAVI NESREČE V ŽELEZNIŠKEM PROMETU – IZTIRJENJE  
LOKALNEGA POTNIŠKEGA VLAKA ŠT. 2402, NA KRETNICI ŠT. 12 POSTAJE ŠKOFJA  
LOKA DNE 06.01.2017, OB 6.56 URI**

LJUBLJANA, 05.01.2018

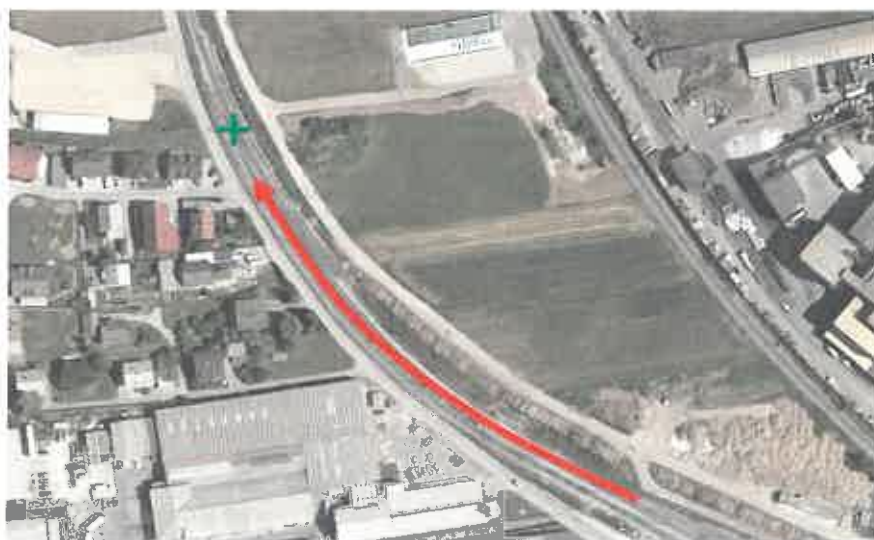
Med analizo zapisov, načina iztirjenja in stanja kretnice neposredno po iztirjenju je bilo ugotovljeno, da sta obe kolesi prve osi prvega podstavnega vozička, vlaka št. 2402, dne 06.01.2017, ob 6.56 uri, iztirili na kretnici št. 12 postaje Škofja Loka, ker je vlak vozil preko nezavarovane kretnice, ki ni bila postavljena v pravilno in natančno lego za nameravano vožnjo. Vožnjo preko nezavarovane kretnice je strojevodju vlaka št. 2402 dovolil progovni prometnik centra vodenja prometa Ljubljana.

Slika št. 1: mesto iztirjenja označuje zeleni križ smer vožnje lokalnega potniškega vlaka pa rdeča puščica

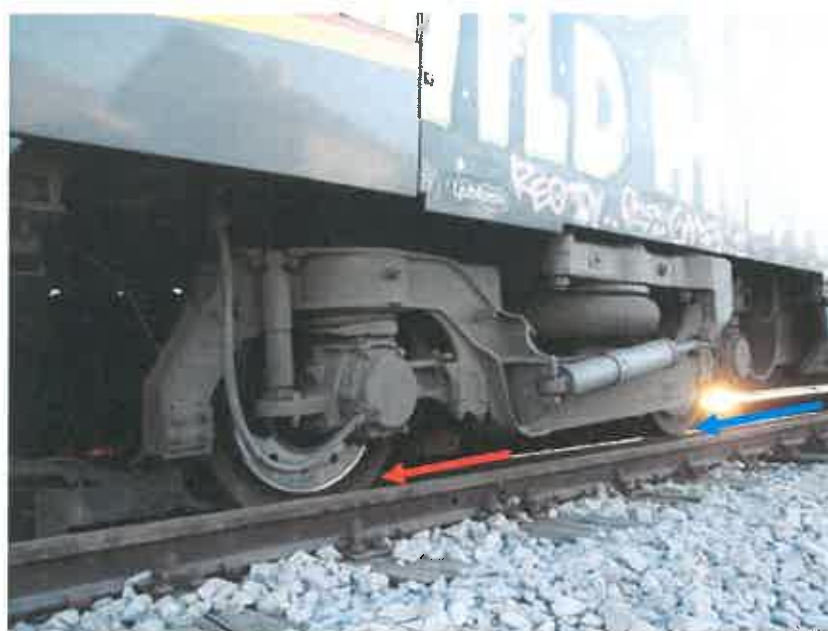
Slika št. 2: Rdeča puščica prikazuje iztirjeno desno kolo prve osi lokalnega potniškega vlaka št. 2402 na kretnici št. 12 postaje Škofja Loka, modra pa pravilno navoženo desno kolo druge osi prvega podstavnega vozička

Med ogledom kraja dogodka je mogoče po stanju lastovičjih repov kretnice št. 12 z gotovostjo sklepati, da kretnica št. 12 ni bila zapahnjena v pravilni in natančni legi za vožnjo v odklon. Vlak št. 2402 je vozil preko nezavarovane kretnice št. 12. Kretnico, ki ni zapahnjena je mogoče prosto premikati iz lege premo v odklonsko lego ali obratno. Glede na to, da se kretnica št. 12 nahaja v desni krivini, ni bilo potrebno veliko sile, da se je ostrica kretnice zaradi tresljajev, ki jih je povzročala vožnja vlaka, tik pred navozom prve osi na prilegajočo ostrico le ta nekoliko odmaknila od matične tirnice zaradi česar je levo kolo prve osi v smeri vožnje vlaka zapeljalo po matični tirnici, prav tako kot desno. Kolesa druge osi so pa zapeljala pravilno po levi ostrici in po desni matični tirnici.

Ob ogledu kraja nesreče, iztirjenje vlaka št. 2402 je bilo ugotovljeno, da je kretnica bila neposredno pred vožnjo vlaka le delno prestavljena. Iz zapaha lastovičjih repov je bilo razvidno, da lastovičja repa nista bila povsem v zapahih, iz česar sledi, da kretnica ni bila zapahnjena. Iz opisanega je mogoče z gotovostjo trditi, da se je desna ostrica kretnice št. 12 odmaknila od osnovne tirnice tik pred navozom levega kolesa prve osi za toliko, da je kolo s kolesnim vencem zapeljalo med ostrico in osnovno tirnico.

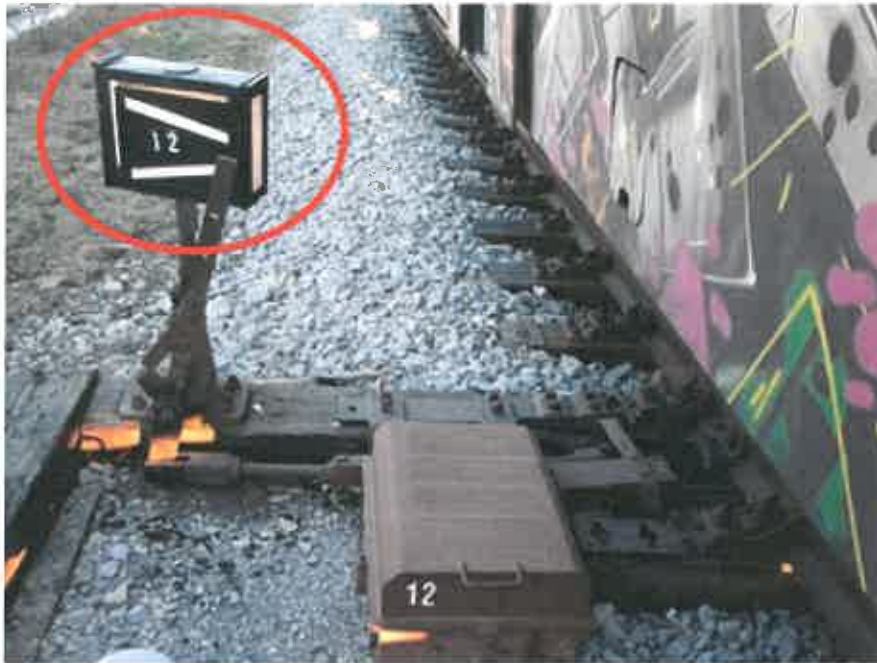
Signalni znak kretničnega signala kretnice št. 12 je ves čas kazal signalni znak: »Vožnja v odklon desno proti ostrici« (bela puščica na črni podlagi z vrhom obrnjenim v smeri odklona).

Slika št. 3: Rdeča elipsa označuje kretnični signal, kretnice 12, ki je kazal signalni znak: »Vožnja v odklon desno proti ostrici« (bela puščica na črni podlagi z vrhom obrnjenim v smeri odklona),

Kretnični signal kretnice št. 12 je ves čas kazal signalni znak: »Vožnja v odklon desno proti ostrici« (bela puščica na črni podlagi z vrhom obrnjenim v smeri odklona).

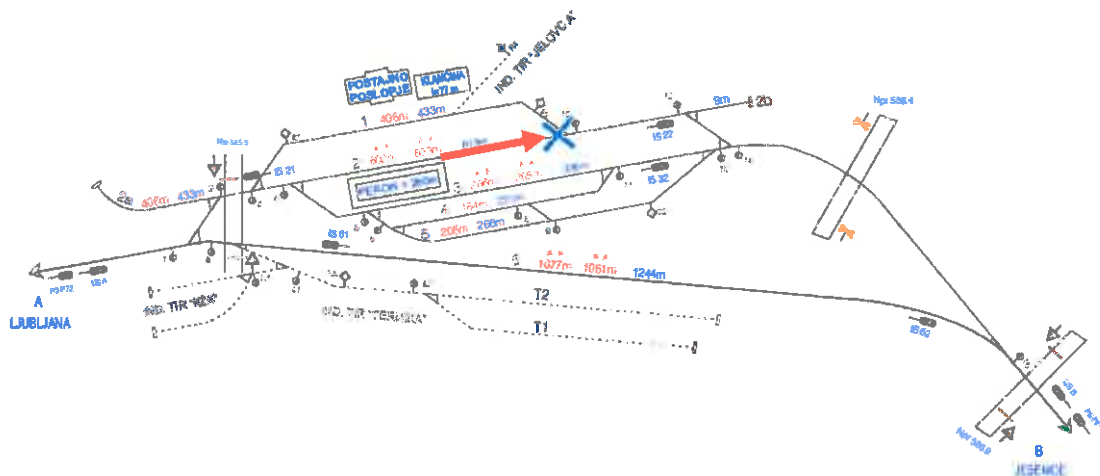
Slika št. 4: Rdeča puščica prikazuje smer vožnje vlaka št. 2402, moder križ pa mesto iztirjenja na kretnici št. 12

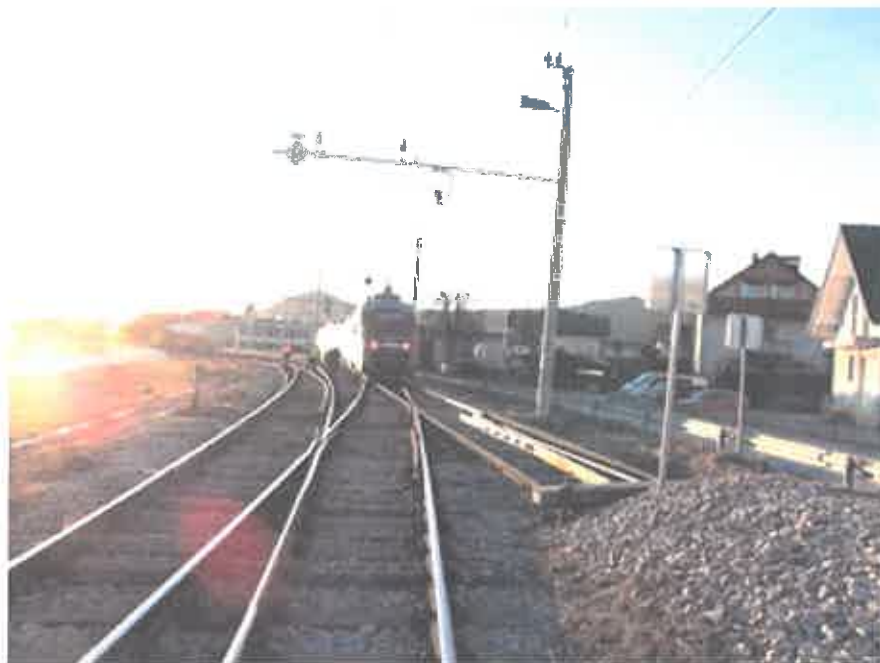
Slika št. 5: Prikaz mesta ustavitve vlaka št. 2402, po iztirjenju na kretnici št. 12
