Številka: 375-10/2017/4

**KONČNO POROČILO O PREISKAVI NESREČE V ŽELEZNIŠKEM PROMETU –IZTIRJENJE
MEDNARODNEGA TOVORNEGA VLAKA ŠT: 43601 NA KRETNICI ŠT. 25, V KM 502+771,
MED IZVOZOM IZ POSTAJE ZIDANI MOST, DNE 19.06.2017, OB 18.13 URI**

LJUBLJANA, 19.06.2018

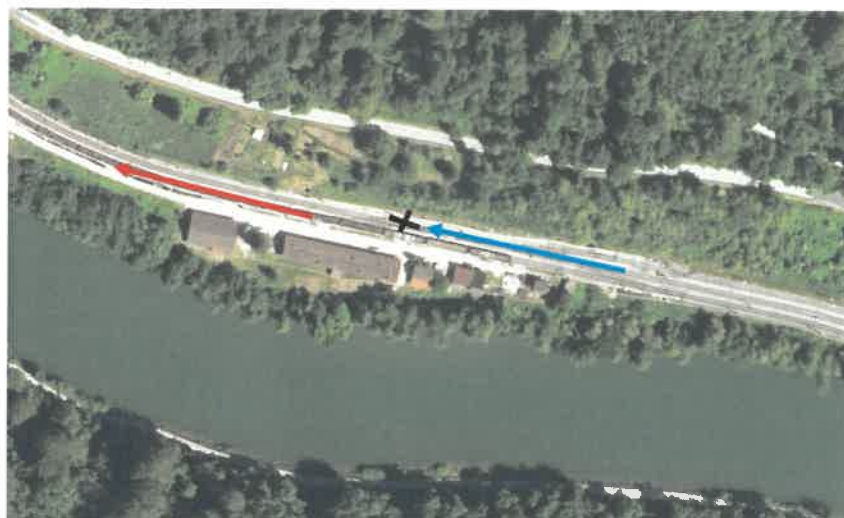
Slika št. 1: mesto iztirjenja označuje črni križ smer vožnje vlaka št. 43601 pred iztirjenjem modra puščica, rdeča pa smer tir po na katerega bi moral vlak zapeljati preko kretnice št. 25

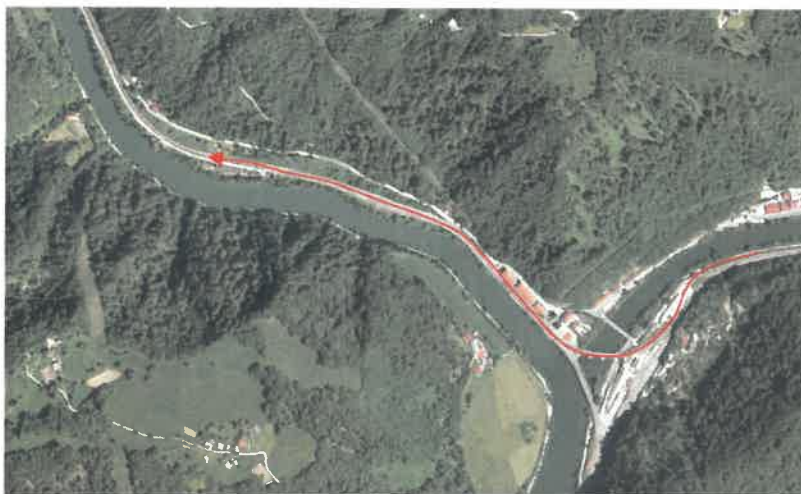
Slika št. 2: Rdeča puščica prikazuje vožnjo vlaka 43601 preko področja postaje Zidani Most

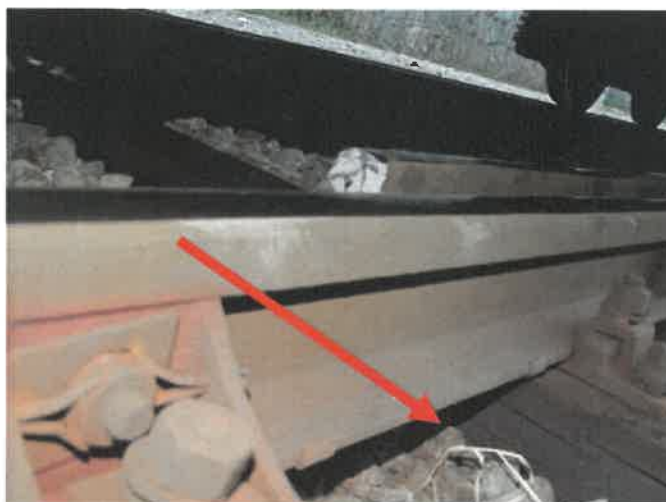
Posredni vzrok bi bilo mogoče pripisati posedku zgornjega ustroje proge na območju kretniških pragov v točki zloma ostrice. Slepe usedline, z ročnimi merilnimi napravami brez točkovne obremenitve proge ali kretnice ni mogoče zaznati.

Pri vožnji v odklon v levo je leva stran tako vozila kot proge bolj obremenjena, še posebej pri nizkih hitrostih. Vsaka nepravilnost na progi, slepe usedline izrabljenost tirnice, trhli pragi, pomanjkljivo nasuta in utrjena gramozna greda lahko povzroči zlom tirnice.

Slika št. 3: Rdeča puščica označuje pomanjkljivo nasutje gramozne grede na mestu zloma ostrice

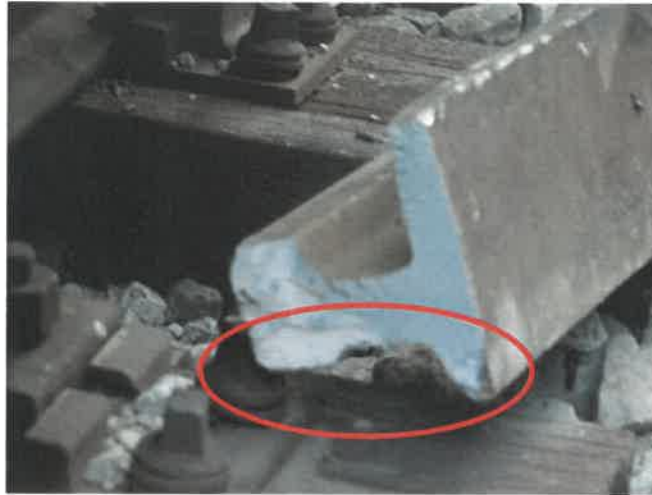
Ostrica kretnice je najšibkejši del kretnice. Ostrice imajo ožjo glavo in ožjo peto zato so občutljivejše na zlome.

Slika št. 4: Rdeča elipsa označuje oslabiljen del ostrice v točki zloma

Kretnica št. 25 postaje Zidani Most je ena izmed kretnic, ki je najbolj obremenjena. Zlomljena ostrica E-49 ima letnico izdelave 1987, višinsko je bila obrabljena 2 mm, bočno pa 1 mm.

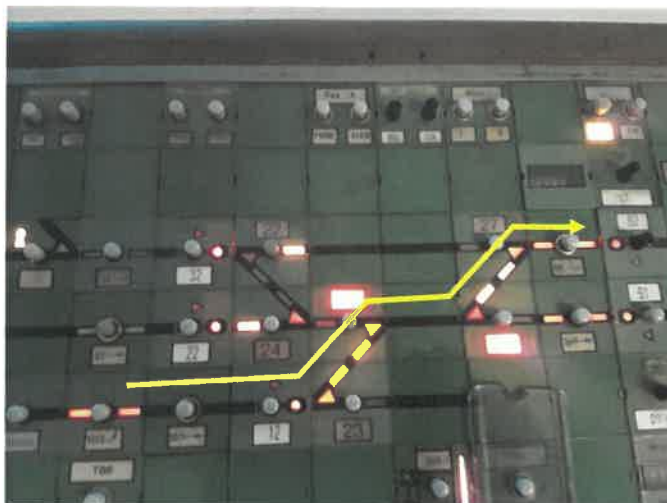
Slika št. 5: Rumena puščica prikazuje indikacije vozne poti na postavljalni mize ERSV naprave neposredno po iztirjenju

Na postavljalni mizi centralne postavljalnice postaje Zidani Most se je med izvozom vlaka št. 43601 iz postaje Zidani Most proti postaji Hrastnik vključila indikacija prereza kretnic št. 25 in 26. Prometnik postavljalavec centralne postavljalnice postaje Zidani Most je preko radijske zveze poklical strojevodjo vlaka, ki mu je povedal, da je med izvažanjem iztirilo več vagonov. Po prejeti informaciji, s strani strojevodje vlaka št. 43601, da v nesreči ni poškodovanih oseb je prometnik o nesreči obvestil glavnega dispečerja Slovenskih železnic d.o.o., ki je nato od njega prevzel nadaljnje obveščanje. Informacijo o nesreči je prenesel delavcem za ogled in preiskavo nesreče in odpravo posledic ter RECO.

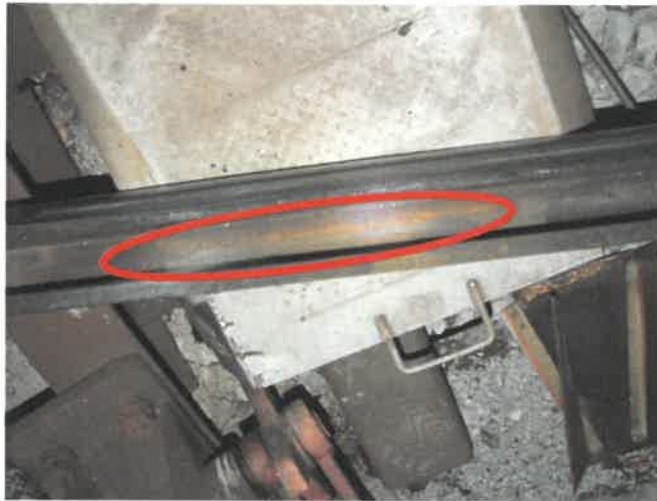
Slika št. 6: V rdečem rombu je prikazan proizvajalec in letnica izdelave zlomljene ostrice kretnice (proizvajalec Krupp, letnica izdelave 1987)

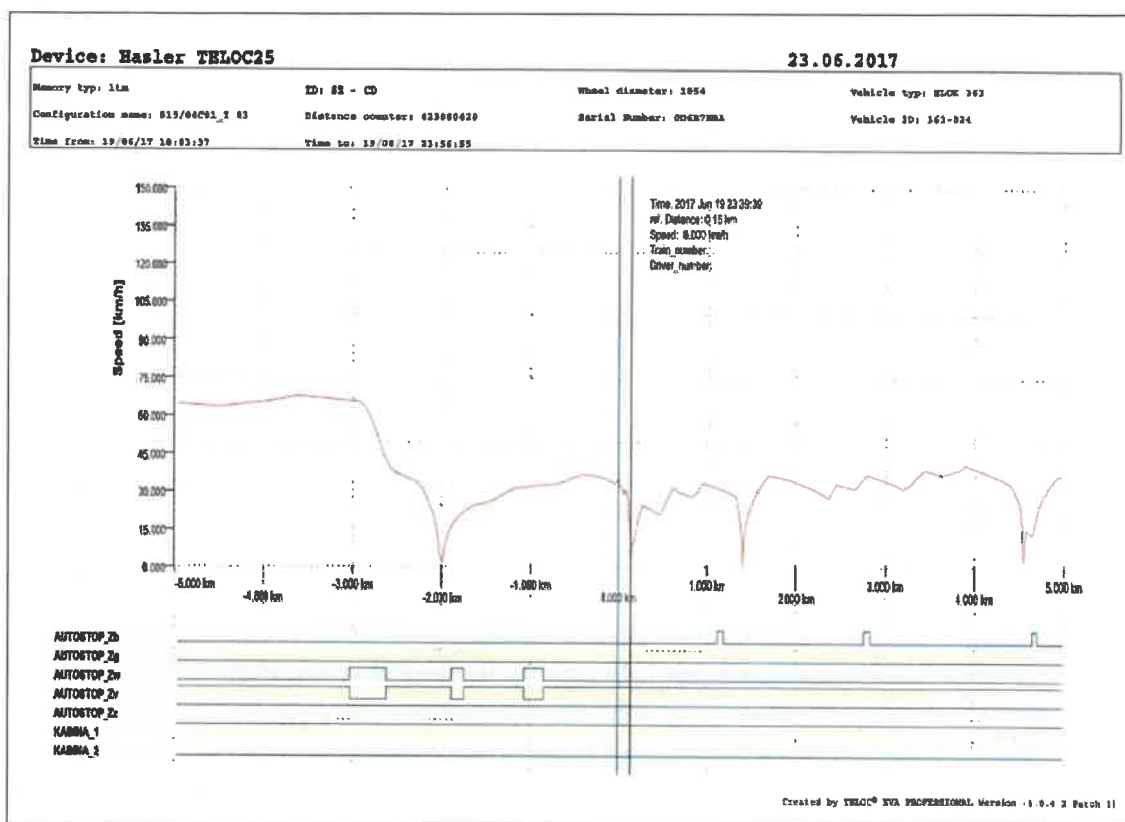
Slika št. 7: Zapis vožnje vlaka št. 43601 dne 19.6.2018

Iztirjenje zaznano z rahlim poskokom zapisa ob 18:12:57 uri pri hitrosti 34 km/h.

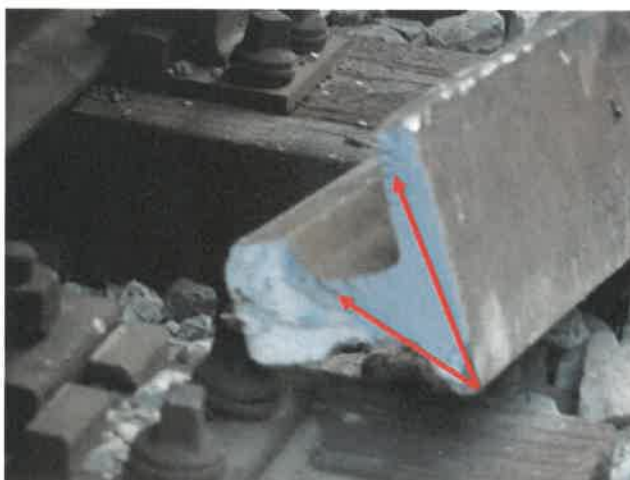
Neposredni vzrok iztirjenja mednarodnega tovornega vlaka št. 43601 na kretnici št. 25, v km 502+771 postaje Zidani Most je zlom leve ostrice kretnice, 11m od začetka ostrice, po navozu prve osi lokomotive vlaka zaradi utrujenosti materiala ostrice.

Zlom leve ostrice kretnice št. 25 postaje Zidani Most, pri prevozu vlaka št. 43601 dne 19.6.2018 ob 18.13 uri je nastal zaradi utrujenosti materiala ostrice, ki je bila izdelana in vgrajen leta 1987. Leva krivinska kretnica št. 25 postaje Zidani Most je ena izmed najobremenjenejših kretnic v postaji Zidani Most. Preko te kretnice se opravljajo vse vožnje vlakov, ki vozijo v postaji Zidani Most po tiru št. 1 (ena). Največja obremenitev med vožnjo vlaka je prav na levi ostrici. Zaradi nepravilnosti na progi npr. dolgotrajnejše slepe usedline gramozne grede, lahko zaradi nenehnega upogibanja tirnice pod vsakim kolesom med vožnjo vlaka po njej, povzroči mikro razpoke, ki nato zaradi delovanja vertikalnih sil prerastejo v obsežnejšo razpoko, ta pa se nato, ko razpoka preraste $\frac{1}{2}$ celotnega preseka tirnice v kratkem času povsem prelomi.

Slika št. 9: Po barvnem spektru zloma je mogoče določiti potovanje razpoke, ki jo ponazarjata rdeči puščici

1. da se ključni elementi proge in progovnih naprave, kot so npr. najobremenjenejše kretnice, posodablja v krajšem časovnem ciklu;
2. da se obremenilni preizkusi proge z merilnimi vlaki izvedejo tudi po kretnicah glavnih postajnih tirov v odklonski legi, tako bi bilo mogoče odkriti slepe usedline, ki jih z ročnimi merilnimi napravami brez točkovne obremenitve proge ni moč odkriti;
3. da se ostrice kretnic glavnih prevoznih tirov postaj ciklično pregledujejo z ročnimi napravami za ugotavljanje razpok v materialu.
