REPUBLIKA SLOVENIJA
MINISTRSTVO ZA INFRASTRUKTURO

SLUŽBA ZA PREISKOVANJE LETALSKIH, POMORSKIH IN ŽELEZNIŠKIH NESREČ IN INCIDENTOV

**KONČNO POROČILO O PREISKAVI NESREČE V ŽELEZNIŠKEM PROMETU –
IZTIRJENJE MEDNARODNEGA TOVORNEGA VLAKA ŠT: 48414 NA TIRU D-50, V
KM 602+916, MED POSTAJAMA VERD IN LOGATEC, DNE 17.09.2017, OB 19.47
URI**

LJUBLJANA, 17.09.2018

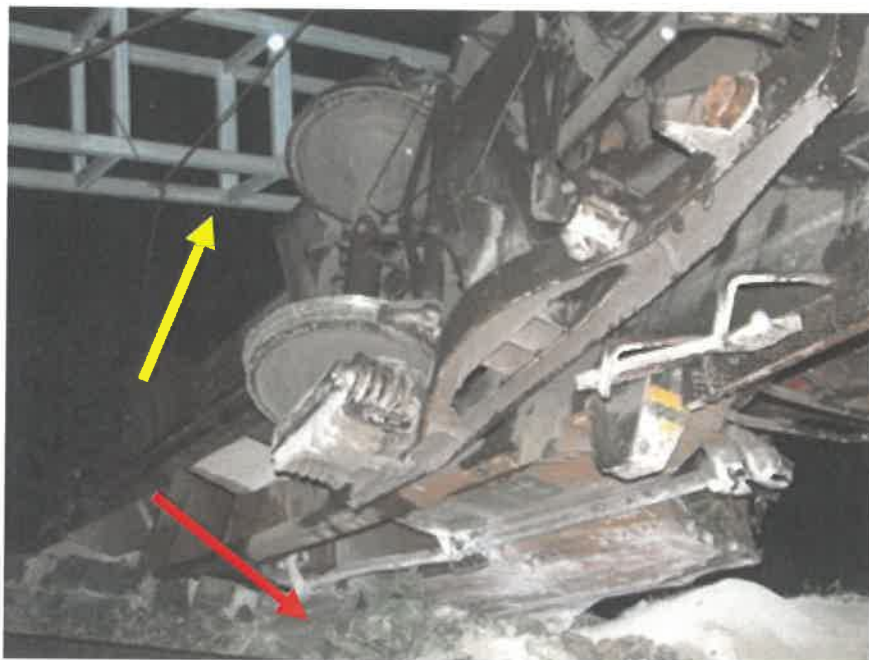
Slika št. 1: Prikazuje uničen vagon Tadds-z, ki se je zagozdil ob zrušen portal vozne mreže označen z rumeno puščico in oporni zid brežine tira št. 4 označen z rdečo puščico

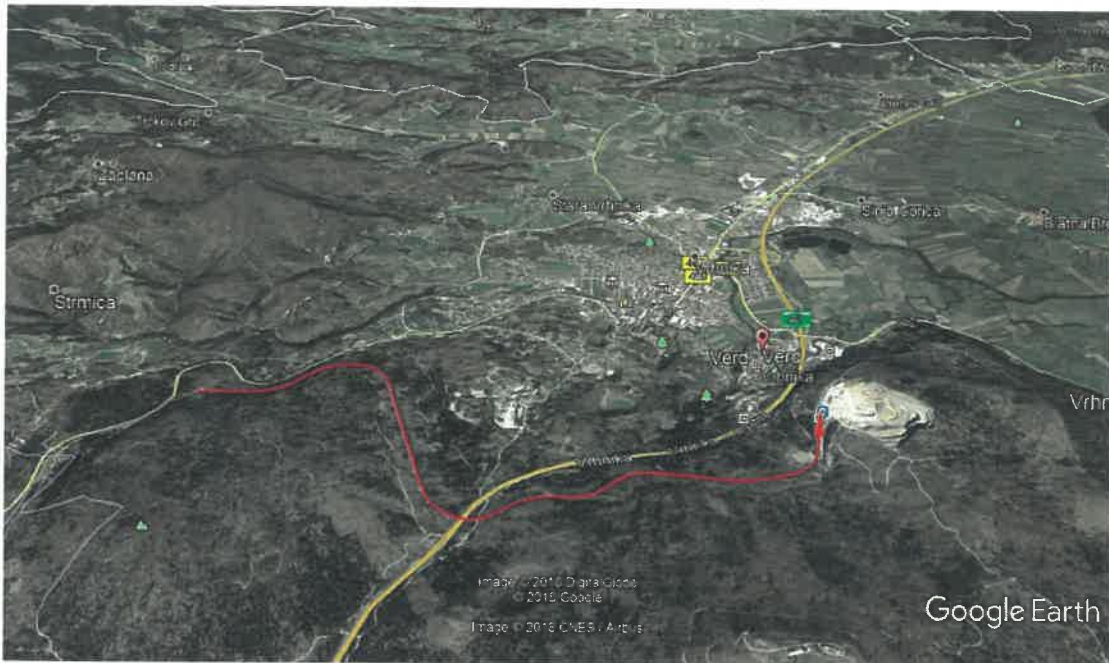
Slika št. 2: Rdeča puščica označuje smer in prepeljano pot vlaka št. 48414 od kraja iztirjenja v levi krivini med postajama Logatec in Verd, pa do ustavitve ob tiru št. 4 postaje Verd.

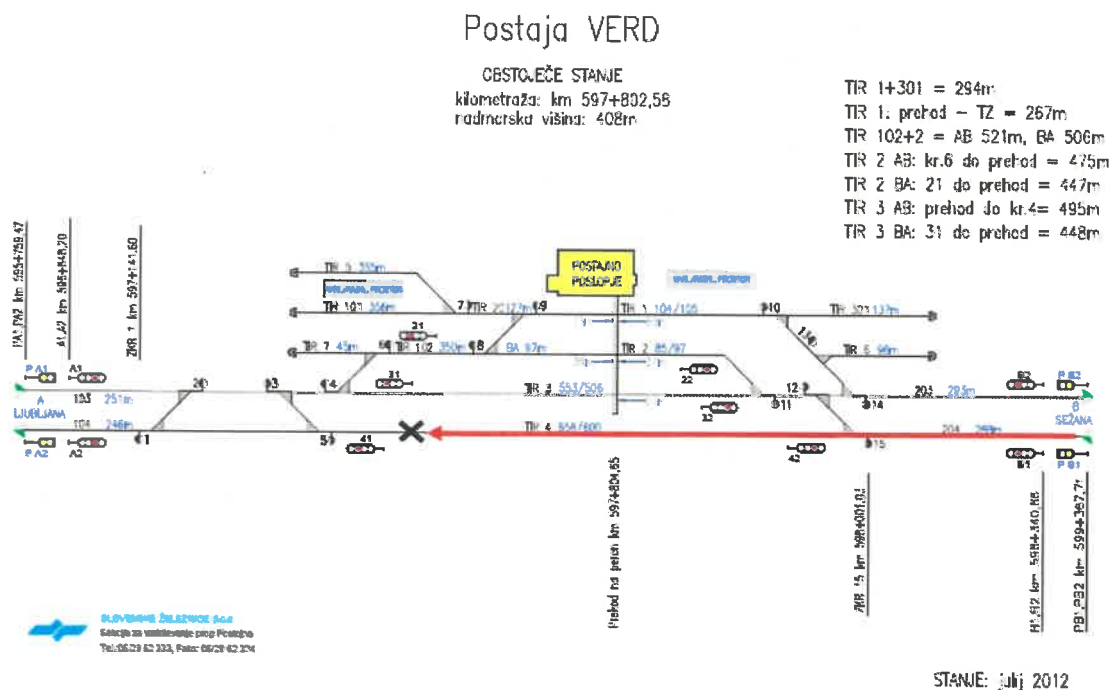
Med vožnjo vlaka po iztirjenju, ki se je ustavil zaradi strganja glavnega zračnega voda med sklepnim 17. in predzadnjim 16. vagonom na tiru št. 4 postaje Verd v km 597+700, so nastale poškodbe na:

- kretnici št. 15;
- vozni mreži v dolžini cca 200 m ter dveh portalov vozne mreže postaje Verd v km 597+700 in 597+750;
- signalno varnostni napravi;
- zgornjem ustroju proge od km 602+916 do km 597+700 v skupni dolžini 5216 m;
- zadnji sklepni 17. vagon št. 31 79 082 2125-0;
- predzadnji 16. vagon št. 31 79 082 2978-2.

Slika št. 3: Rdeča puščica prikazuje vožnjo vlaka 48414 preko področja postaje Verd, črn križ pa mesto strganja vlaka

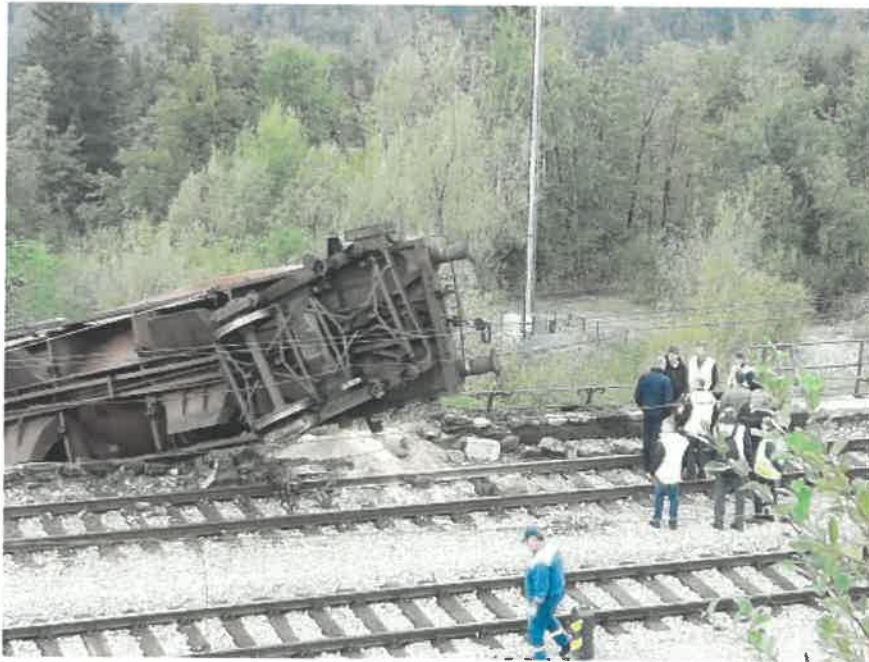
Slika št. 5: Iztirjen vagon št. 31 79 082 2125-0 po zaustavitvi na brežini ob tiru št. 4 postaje Verd, v km 597+700

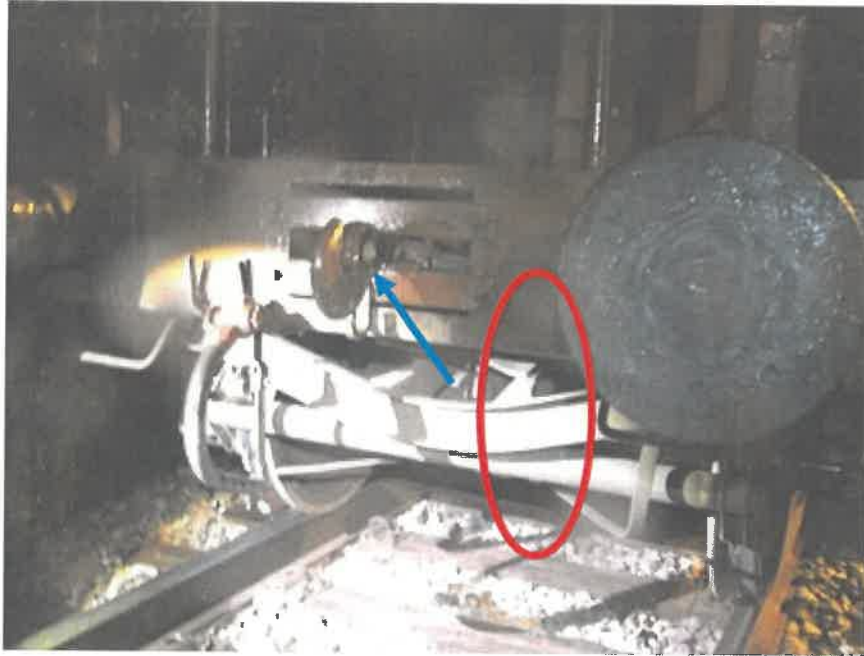
Slika št.6 : Modra puščica prikazuje vlečni kavelj na sklepu 16. vagona, ki je brez stremena, vagon pa je tudi brez pipe in cevi GZV na levi strani kar označuje rdeči romb

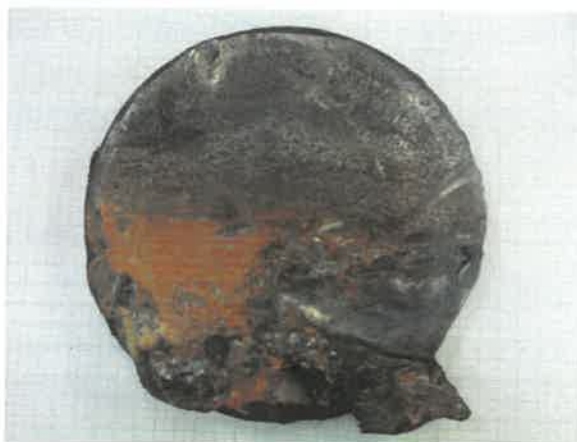
Med preiskavo dogodka je bilo ugotovljeno, da je neposredni vzrok zloma osi kolesne dvojice št.: 2747, izdelana XI.1972, proizvajalca Valdunes, počasno generiranje razpoke zaradi utrujenosti materiala, ki je dosegla kritično točko (več kot polovica osi kolesne dvojice) neposredno pred iztirjenjem.

Neposredni vzrok za iztirjenje mednarodnega tovornega vlaka št. 48414 na progovnem tiru D-50 med postajama Logatec in Verd, v km 597+916, je zlom tretje osi na drugem podstavnem vozičku vagona 31 79 082 2125-0. Os vagona se je zlomila kljub primerni mikrostrukturi in mehanskim lastnostim med obratovanjem v prometu zaradi nastale utrujenostne razpoke, ki je dosegla kritično velikost (več kot polovico nosilnega prereza osi). Zaradi poškodbe prelomne površine med nesrečo ni bilo možno indetificirani začete točke. Na prelomni površini na sliki so vidne posamezne linije utrujenostne fronte razpoke, te so nastale med obratovanjem kot posledice bočnih sil na monoblok in so rezultat preobremenitvenih plastifikacij, ki so spremenile hitrost napredovanja utrujenostne razpoke.

Slika št. 9: Prelomna površina osi, ki je izdrta iz pesta monobloka

1. da se na vseh oseh proizvajalca Valdunes, izdelanih med letoma 1970 in 1980, ki jih imajo vgrajene na vagonih, opravi kontrolni pregled z ultrazvočno tehniko ter z magnetnimi delci MT, zaradi ugotavljanja mikro razpok na oseh.

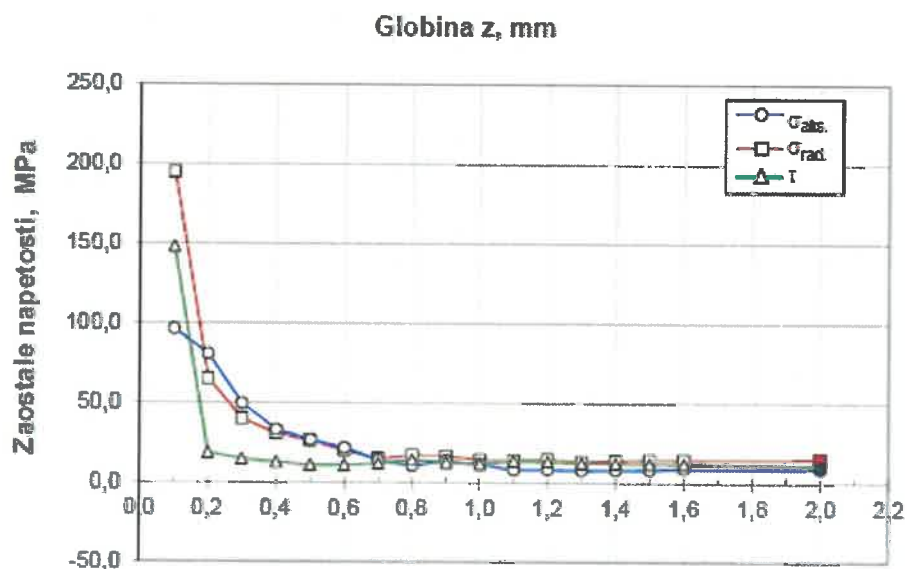
Med analizo zloma so bile izmerjene napetosti v radialni smeri, aksialni smeri in strižne zaostale napetosti od točke na globini 0,1 mm do 2 mm, kot je prikazano na sliki št. 10. Čeprav so od vseh treh izmerjenih napetosti zaostale napetosti v aksialni smeri najnižje, te še vedno znašajo skoraj 100 MPa na globini 0,1 mm, ki pa ob obratovalnih upogibnih napetosti lahko prispevajo k maksimalnim upogibnim napetostim, s čemer lahko presežejo trajno dinamično trdnost material 250 MPa.

Slika št. 10: Prikaz porazdelitve zaostalih napetosti v radialni in aksialni smeri

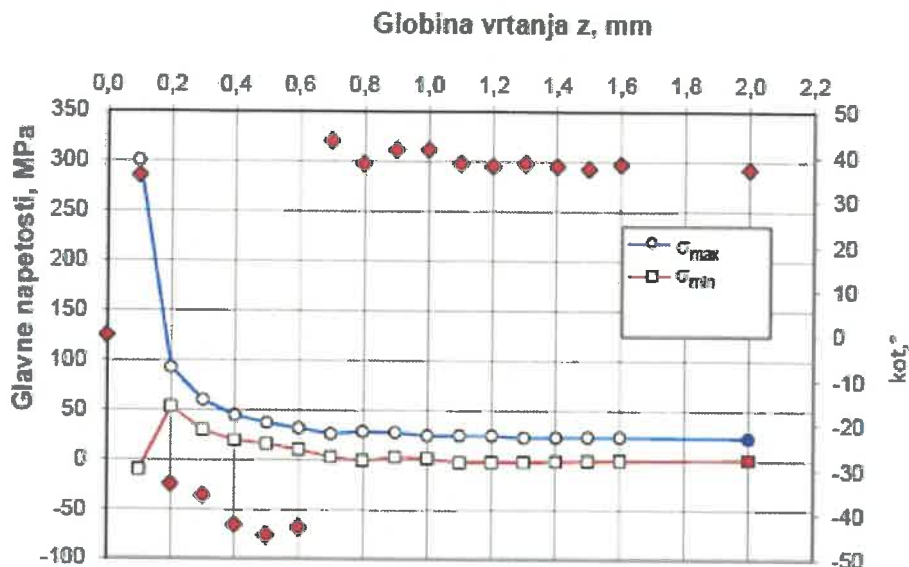
Na osnovi opravljene meritve so bile izmerjene glavne maksimalne in minimalne napetosti kot tudi smerni kot njihovega delovanja za vsako posamezno točko globine, kot je prikazano na sliki št. 11. Iz slike je razidno da glavne maksimalne natezne napetosti dosežejo skoraj 300 MPa, pod kotom 36° , na omenjeni globini 0,1 mm. Tudi na globini 0,2 mm so natezne napetosti relativno visoke 92 MPa, kar ob vektorskem seštevanju z obratovalnimi napetosti daje vrednosti v območju trajne dinamične trdnosti.

Slika št. 11: Prikaz porazdelitve glavnih zaostalih napetosti in kota glede na os na kateri je bil opravljen pregled
