Številka: 375-9/2017/5

**KONČNO POROČILO O PREISKAVI NESREČE V ŽELEZNIŠKEM PROMETU – TRČENJE
UTEKLE GARIRANE LOKOMOTIVE 541-008 V VLAK 38008 - PRAZNO POTNIŠKO ENOTO,
MED UVAŽANJEM V POSTAJO LJUBLJANA NA KRETNIŠKI ZVEZI KRETNIC ŠT. 33 IN 41
DNE 16.06.2017, OB 19.14 URI**

LJUBLJANA, 15.06.2018

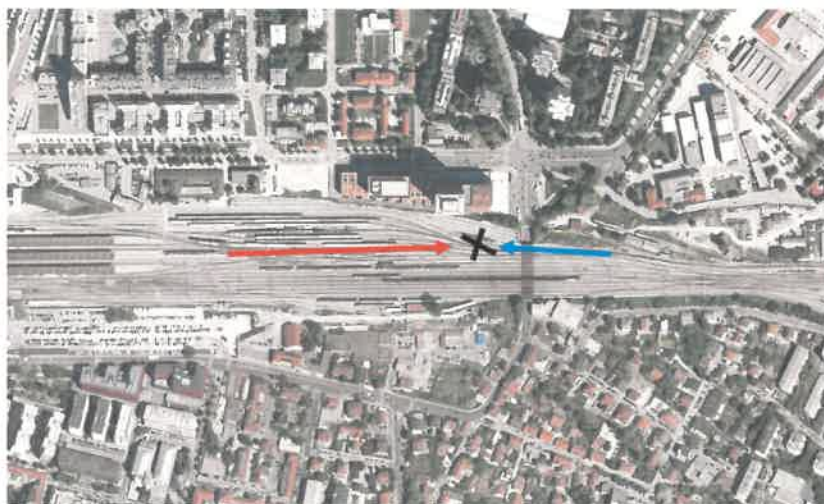
Slika št. 1: mesto trčenja označuje črni križ smer vožnje utekle lokomotive 541-008 rdeča puščica, smer vožnje vlaka št. 38008 pa modra puščica

Neposredni vzrok trčenju elektro lokomotive št. 541-008 v vlak št. 38008 (prazna potniška elektro motorne garniture), dne 16.06.2017 ob 19.14 uri na kretniški zvezi kretnic št. 33 in št. 41

postaje Ljubljana v km 564.890, je neustrezno zavarovanje garirane elektro lokomotive 541-008 na tiru št. 28 postaje Ljubljana zoper samopremaknitev.

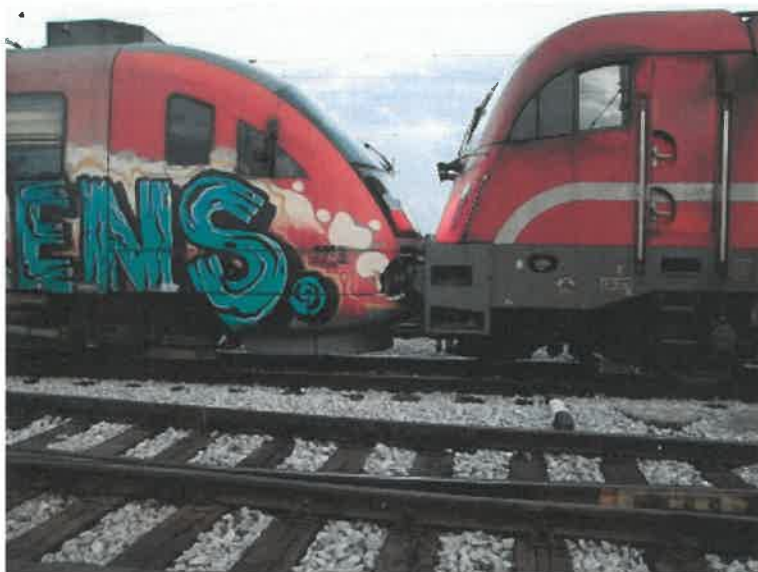
Lokomotiva 541-008 ni bila zasedena s strojevodjem in ni bila v funkciji vožnje zato natančne hitrosti ob trčenju v vlak št. 38008 ni bilo mogoče določiti. Glede na poškodbe lokomotive in potniške enote je mogoče sklepati, da je lokomotiva 541-008 trčila v vlak 38008 s hitrostjo med 10 in 20 km/h. Potniški vlak št. 38008 se je neposredno pred trčenjem zaustavil.

Slika št. 2: Rdeča puščica prikazuje odbojno napravo E-lok, ki se je ob trčenju zarila v EMG 312-105/106

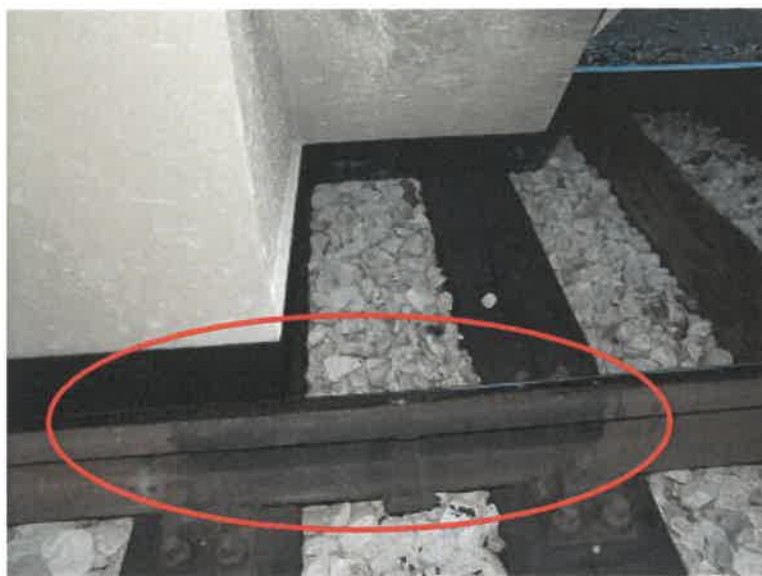
Slika št. 3: Rdeča elipsa označuje sledi potiskanja vlaka št. 38008 po trčenju do zaustavitve

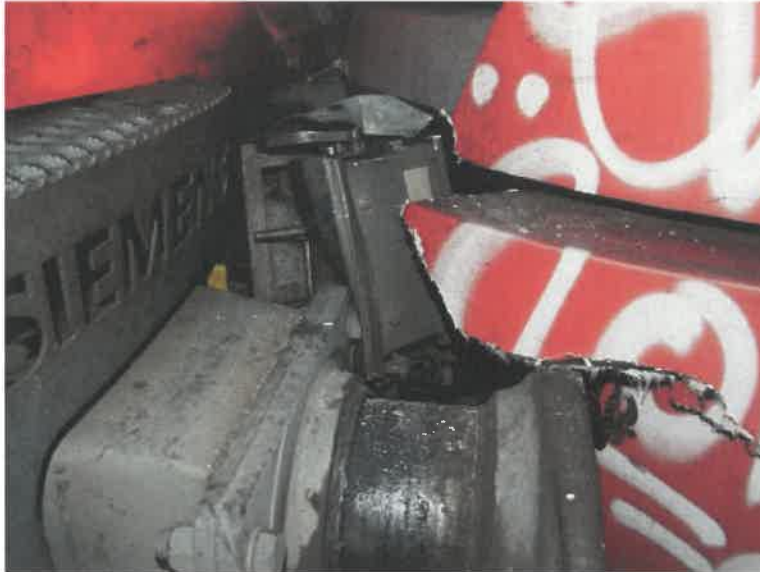
Slika št. 4: Prikazuje poškodbe čela E-lok 541-008 in vlaka št. 38008

V nesreči je E-lok 541-008 prerezala kretnico št. 41, drugih poškodb infrastrukture ni bilo, nastala je še materialna škoda na čelih EMG 312-105/106 in lokomotivi 541-008.

EMG 312-105/106 (ocena škode)	45.000,00 €;
E lok 541-008	10.523,90 € in
Skupaj je v nesreči nastalo škode za	55.523,90 €

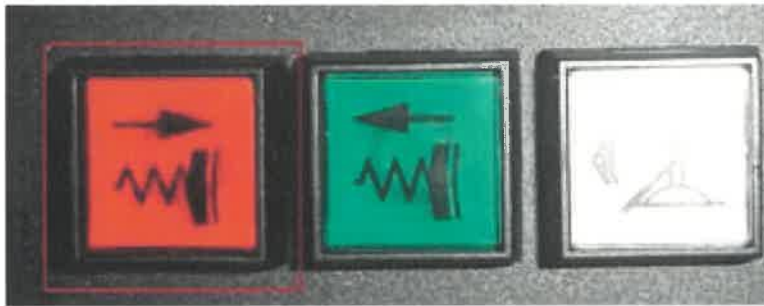
Na vodenih lokomotivah se aktivira vzmetna akumulacijska zavora (svetlobna indikacija v tipki za "vklop" V/A zavore utripa).

Slika št. 5: Prikazuje indikatorje aktiviranja vzmetne akumulacijske zavore v kabini vozila

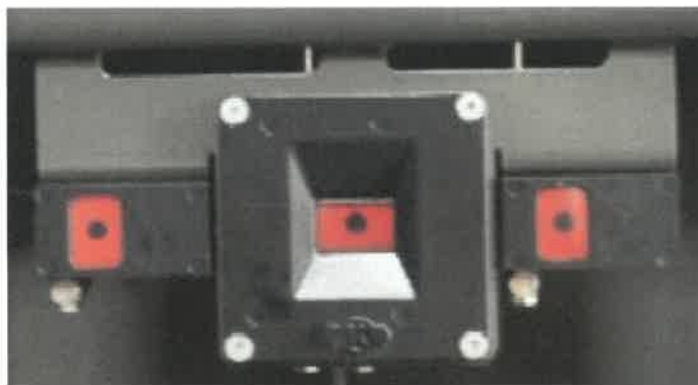
Slika št. 6: Prikazuje zunanje indikatorje zavarovanja lokomotive zoper samopremaknitev
Priročnik za strojevodje št. 200.10 pa v točki 2.15.2 predpisuje, da je za pravilno zavarovanje lokomotive zoper samopremaknitev odgovoren strojevodja.

3. ali so na zunanjih indikacijah zavor okenca pod bočnim nosilcem obarvana rdeče ter
4. ali je lokomotiva zavarovana zoper samopremaknitev.

da se po vsakem razpetju, na lokomotivi ali na eni od spetih lokomotiv, ki so oziroma bodo ostale še naprej nezasedene - garirane, na tiru, odpre ena od čelnih pip glavnega zavornega voda. S tem se zagotovi izpraznitev glavnega zavornega voda in posledično zavrtje lokomotive ali skupine lokomotiv, s čemer se prepreči utek vozila.
