*Sektor za preiskovanje  
letalskih nesreč in incidentov*

## KONČNO POROČILO

**O PREISKAVI LETALSKE NESREČE JADRALNEGA LETALA  
BLANIK L – 13 A, REGISTRSE OZNAKE S5 – 7106,  
KI SE JE PRIPETILA DNE 16. MARCA 2007**

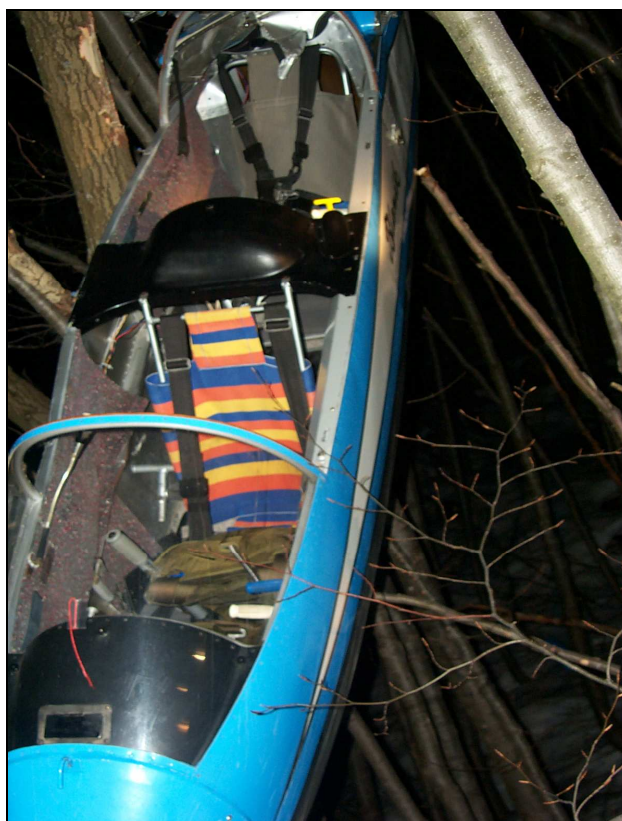
*Položaj ukleščenega jadralnega letala na kraju nesreče*

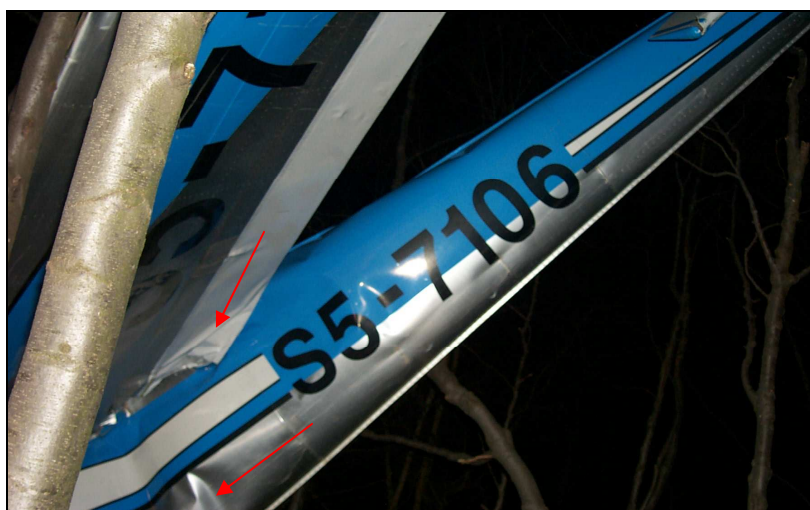
*Poškodbe trupa in levega krila*

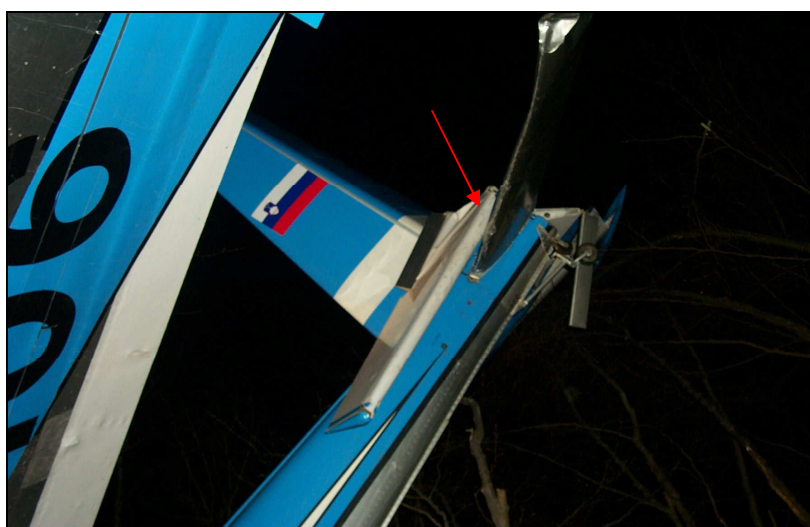
*Poškodbe repnih površin*

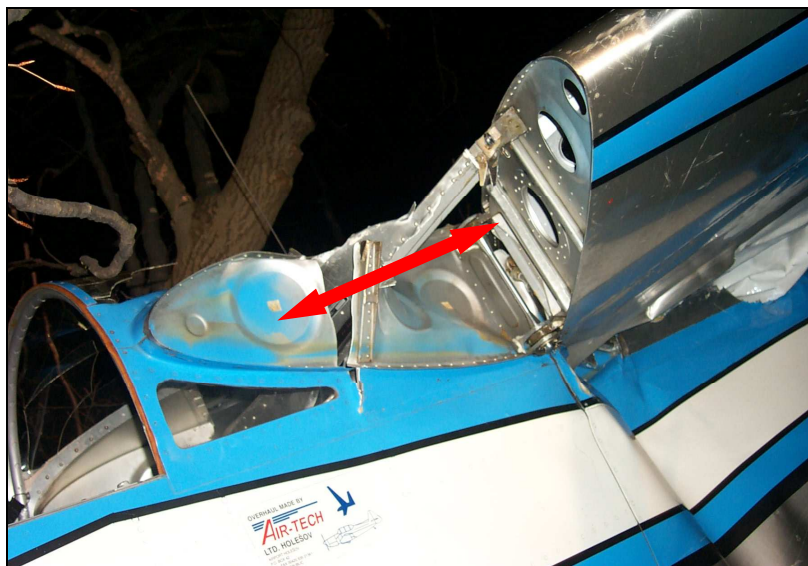
*Poškodovano levo krilo, ki se je ob trku delno oddvojilo od trupa*

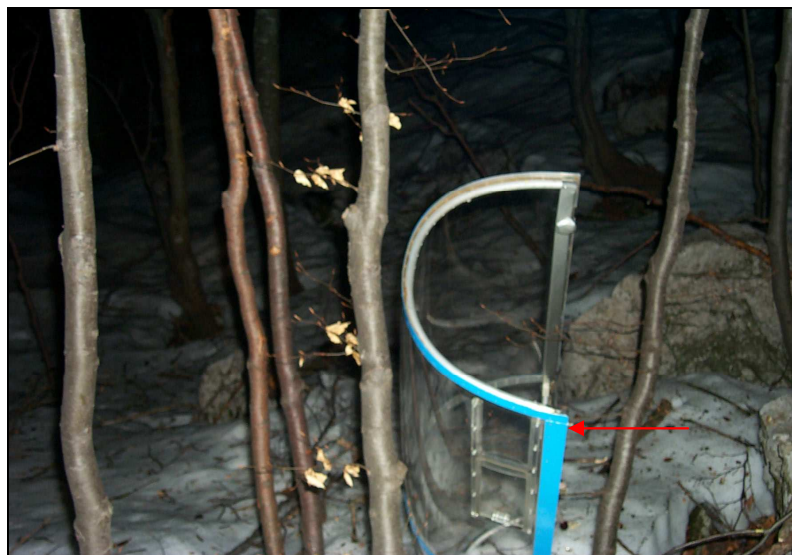
*Pokrov kabine na kraju nesreče*

Na mestu nesreče je bilo ugotovljeno, da je jadralno letalo trčilo v krošnje dreves na vrhu pobočja. Po trčenju je letalo pod kotom drselo po vrhovih dreves pobočja in ukleščeno obstalo na krošnjah dreves. Pokrov pilotske kabine je bil na mestu nesreče odstranjen in se je nahajal v neposredni bližini letala. Pokrov pilotske kabine je odprl pilot ob izstopu iz letala. Nos letala je bil od tal oddaljen 1,7 metra. V prednji pilotski kabini se je nahajalo reševalno padalo, ki ga pilot ob dogodku ni uporabil. Pred prihodom glavnega preiskovalca, upravnika kluba in policista PP Ajdovščina, so bili na kraju nesreče že predstavniki Civilne zaščite občine Ajdovščina.

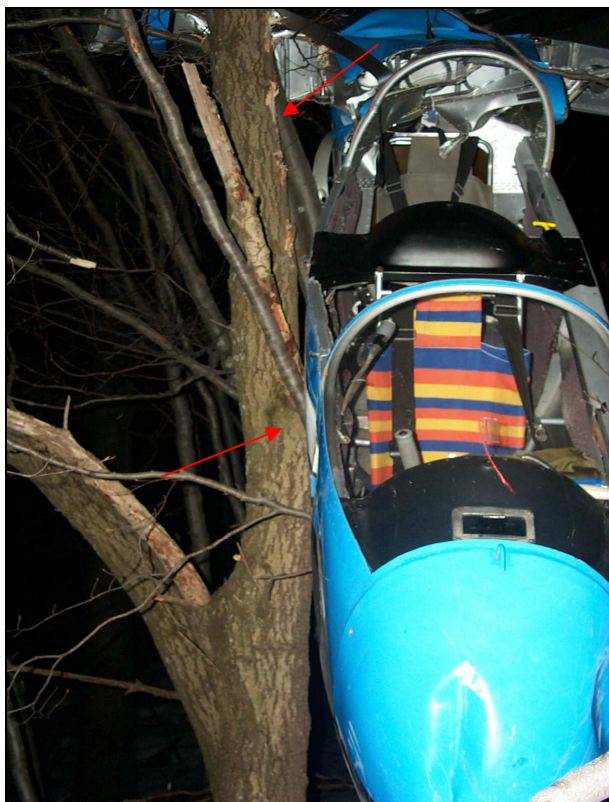
Zaradi trčenja jadralnega letala je bilo manjše število dreves poškodovanih. Ostale škode ni bilo.

*Poškodbe dreves*

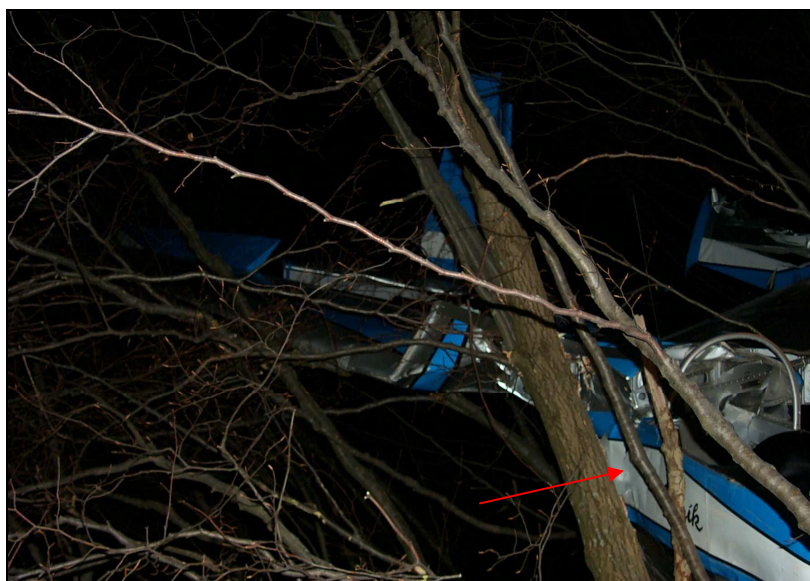
*Letalo med krošnjami dreves na kraju nesreče*

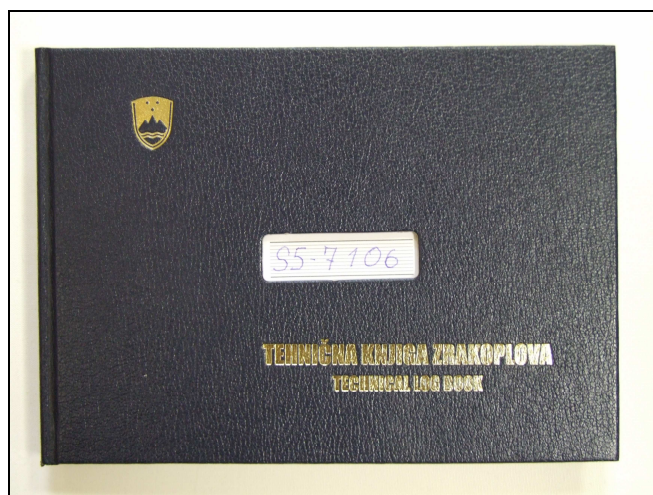
*Tehnična knjiga zrakoplova S5-7106*

- **OPOMBA:** Komisija je na podlagi vpisanih podatkov v tehnični knjigi zrakoplova in podatkov v operativnem dnevniku zrakoplova ugotovila, da ni vpisanega 50 urnega pregleda, ki naj bi bil narejen pri **5340,10 urah TT.**

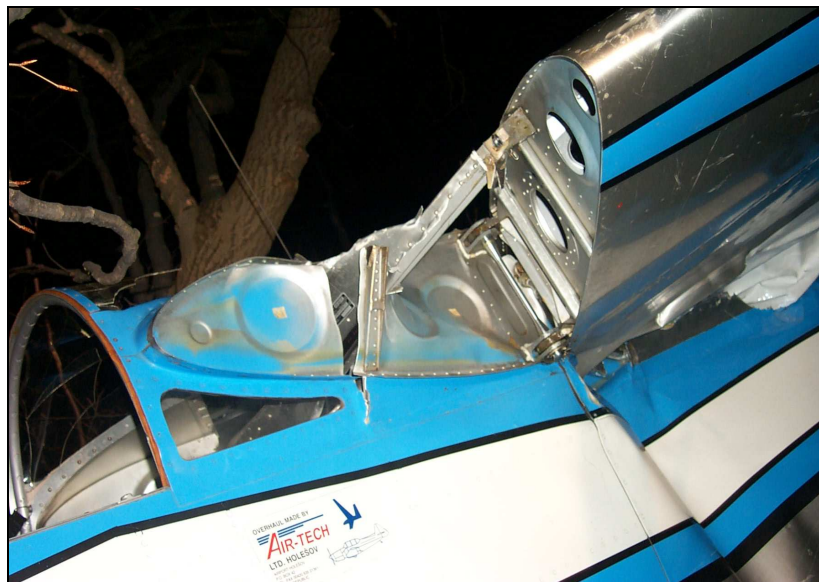
1. Povezava pomožnih krilnih nosilcev odtrgana
2. Trup prepognjen bočno in zmečkan na levi strani med okviroma št. 7 in 8

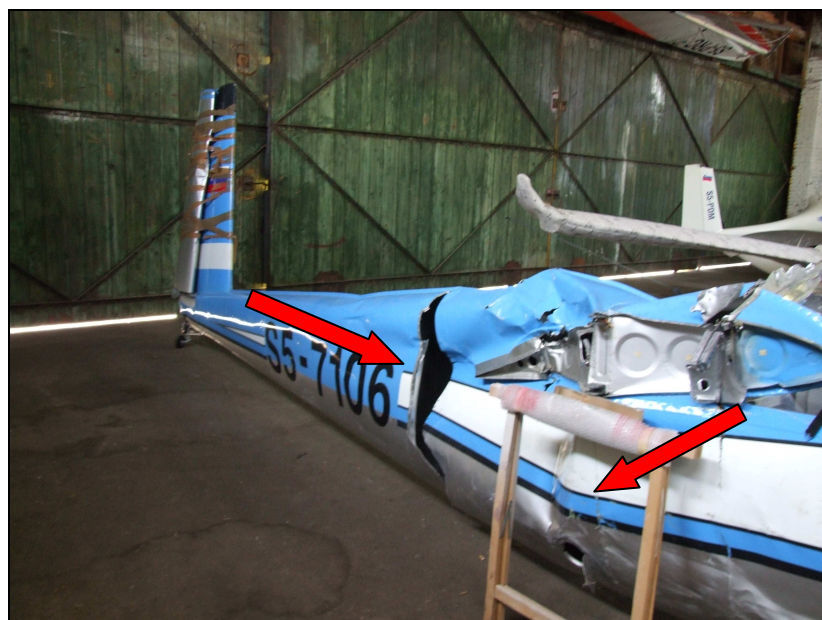
3. Trup prepognjen bočno in zmečkan na desni strani med okviroma št. 7 in 8
4. Trup prelomljen na desni strani pri okviru št.9

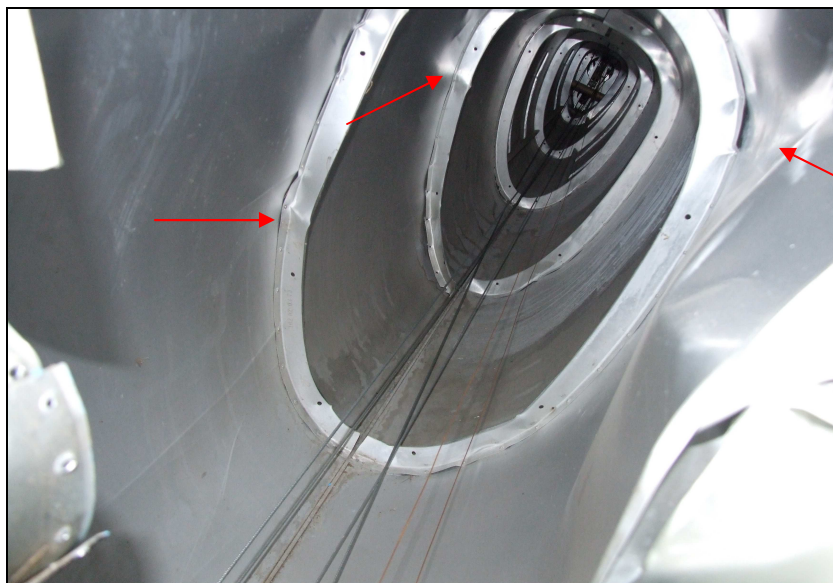
5. Okvirji št. 9,10,11 v zadnjem delu trupa deformirani

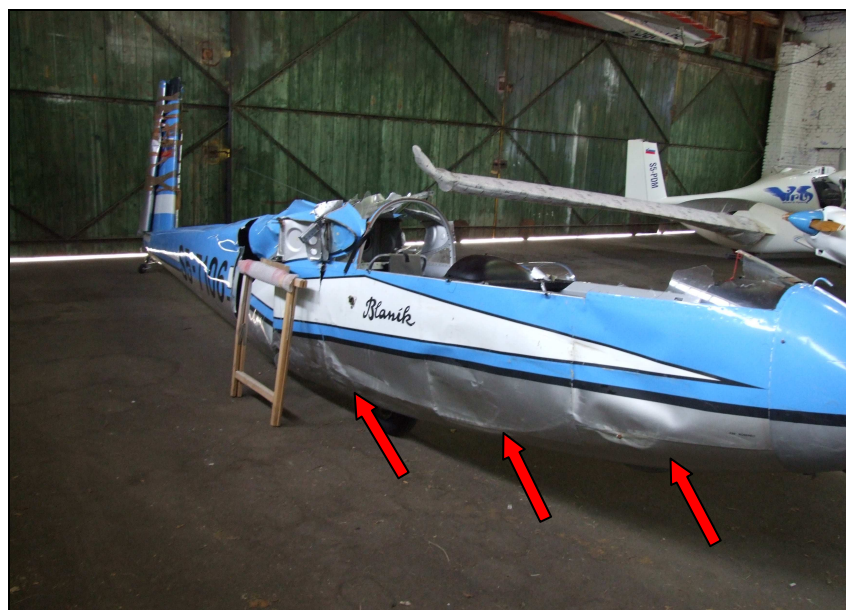
6. Poškodbe okvirjev št. 2,3 in 4 ter strukture med njimi

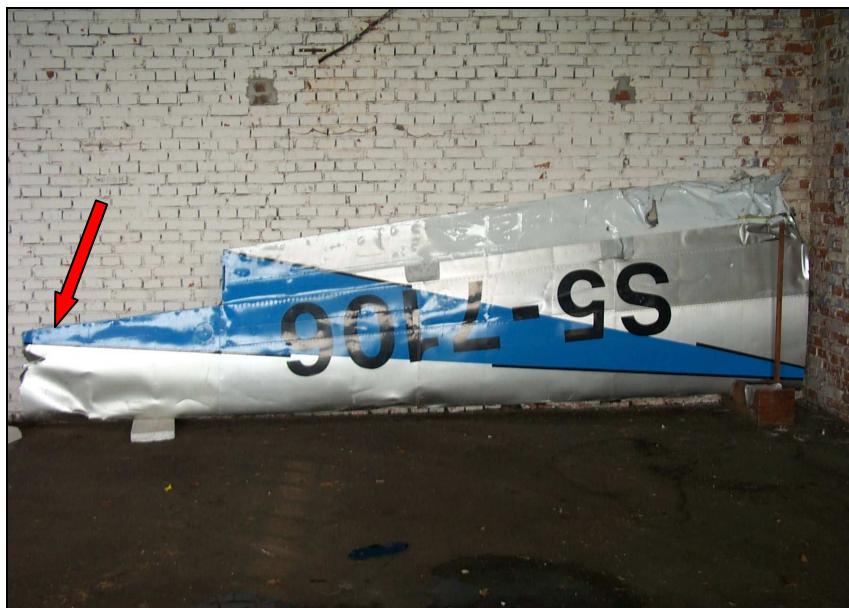
*7. Odlomljeno na rebru št. 25 skupaj s krilcem*

*8. Vsa površina krila in zakrilce sta polna manjših odrgnin in zmečkanin*

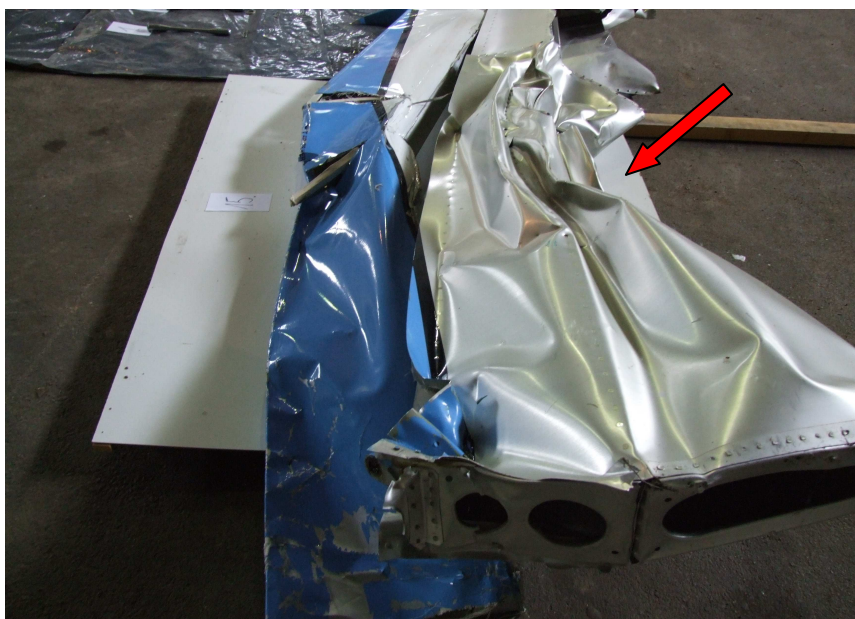
*9. Odtrgani del levega krila od 25 rebra navzven*

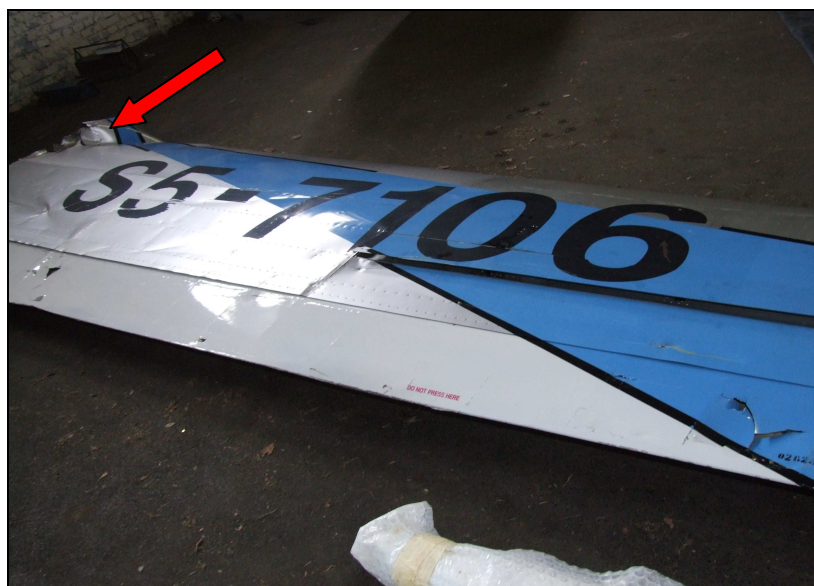
*10. Sledi dveh močnejših udarcev ob debla in več manjših poškodb*

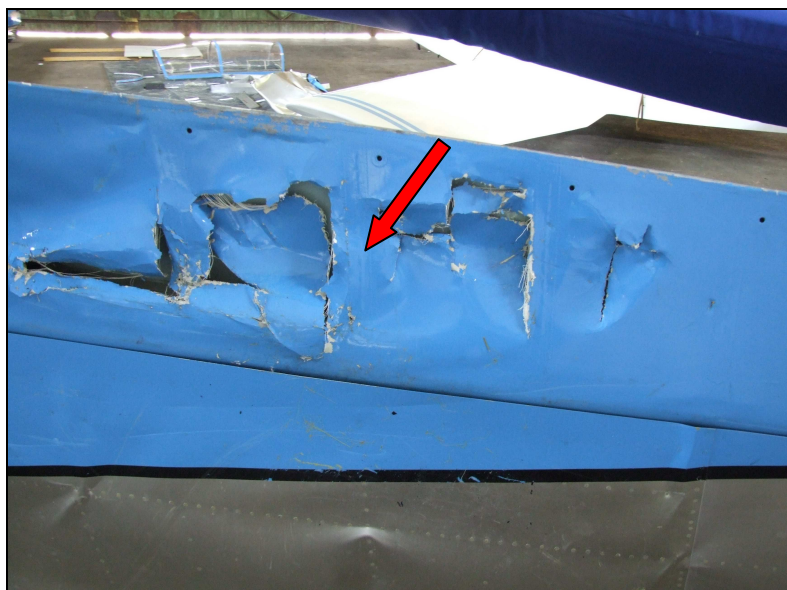
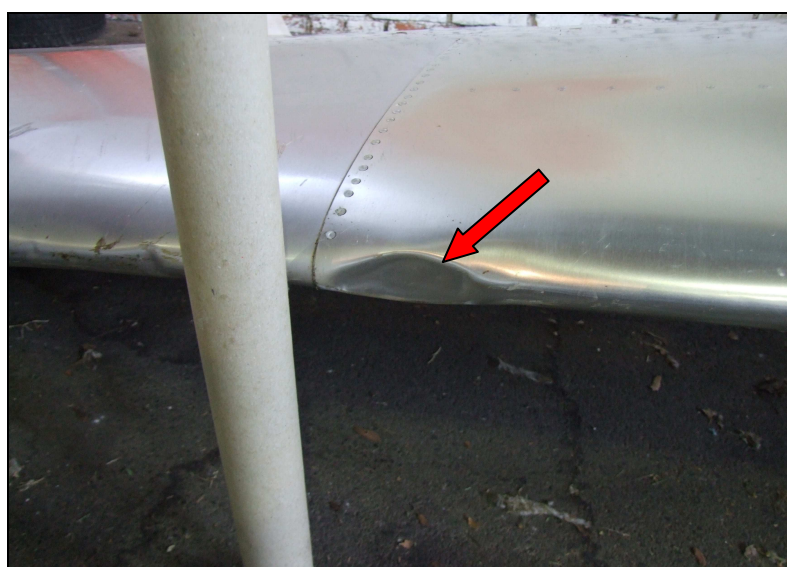
*11. Sled udarca na rebru št.25*

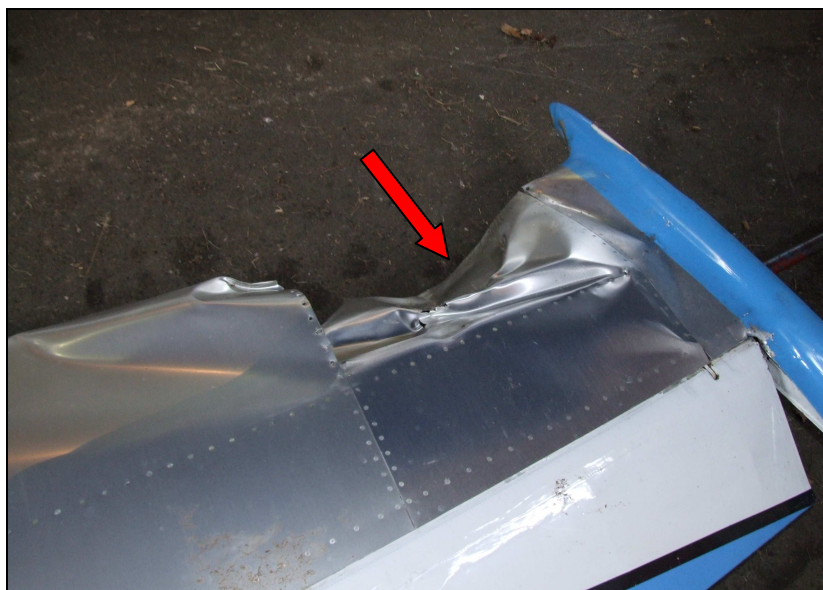
*12. Sled udarca med rebroma št. 31 in 33*

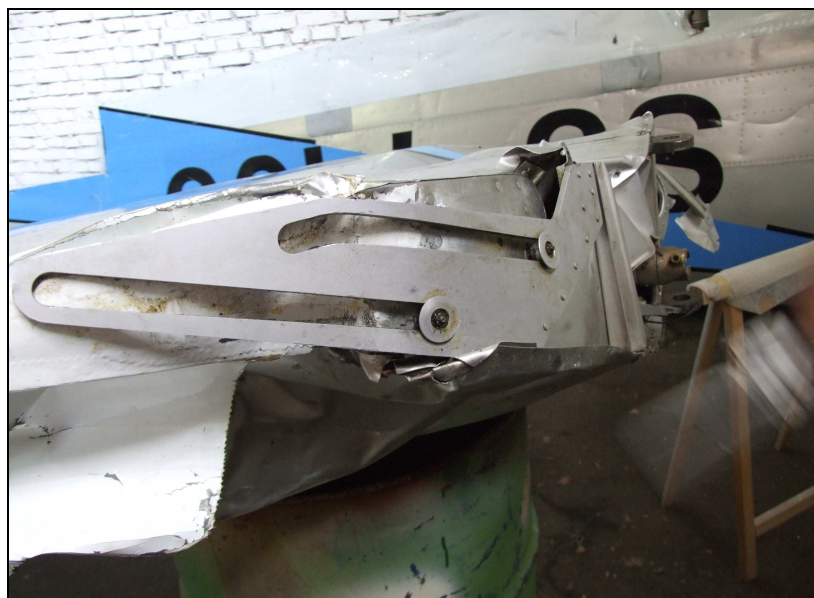
*Obe krili sta tudi deformirani v korenu zadaj do rebra št.3, ker so po popustitvi povezave pomožnih krilnih nosilcev zarotirala nazaj okrog glavnih krilnih zatičev*

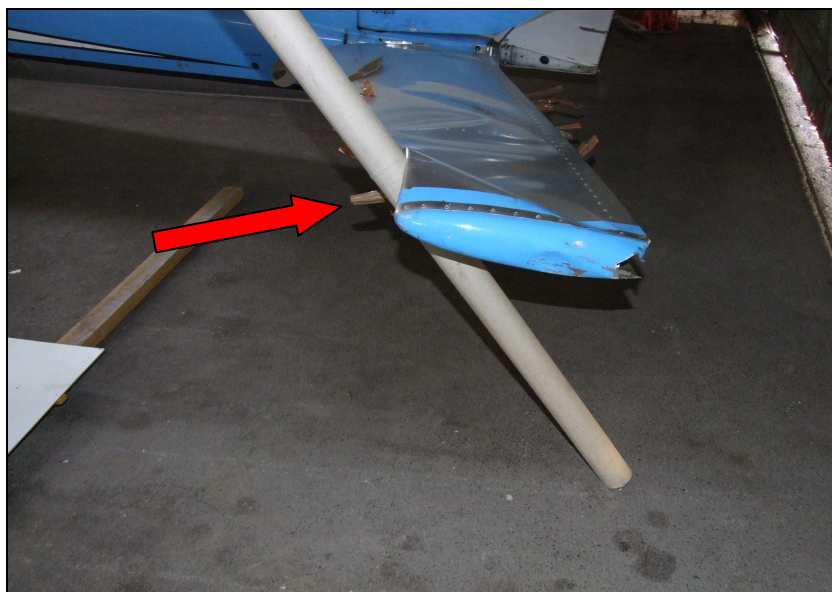
*13. Na levem stabilizatorju je odlomljen prednji nosilec in odtrgano višinsko krmilo*

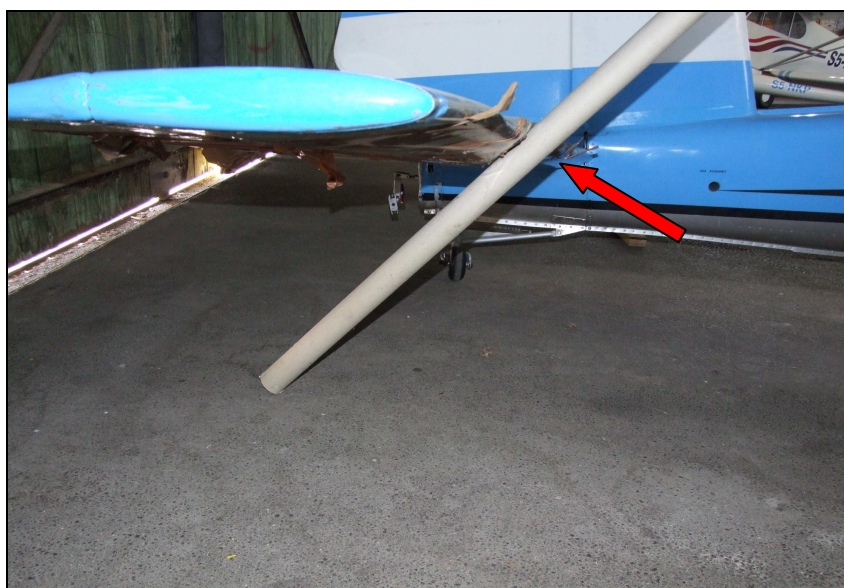
*14. Levi in desni višinski stabilizator sta močno poškodovana*

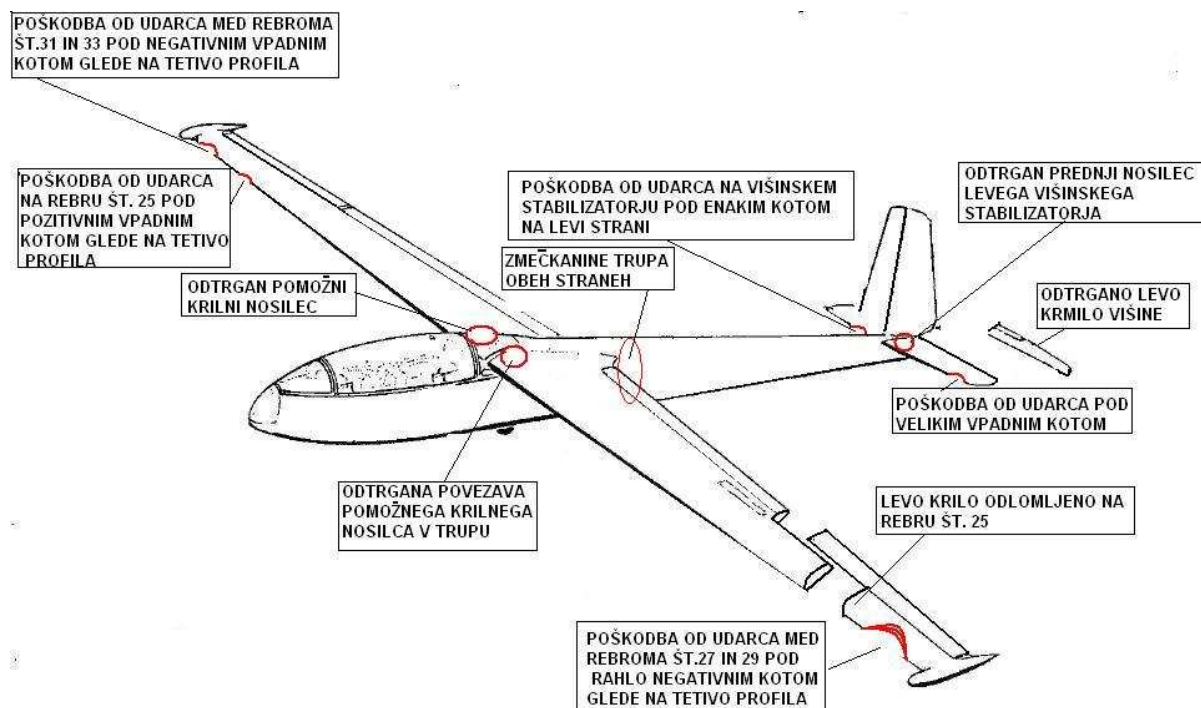
**Skica in opis večjih poškodb**

Pri analizi poškodb na letalu je bilo ugotovljeno, da je letalo v letu proti hribu zaoralo z repnimi površinami v krošnje dreves tik pod vrhom grebena v položaju nosa okrog 45° nad horizontom. Nato je na samem vrhu udarilo z desnim krilom v prvo večje deblo v skoraj vodoravnem položaju.

Zaustavljanje se je nadaljevalo s spuščanjem nosa letala in z izmeničnima udarcema levega in desnega krila ob močnejša debela z manjšimi spremembami smeri. Zaradi velikih navorov sta krili po popustitvi povezave pomožnih krilnih nosilcev zarotirali nazaj.

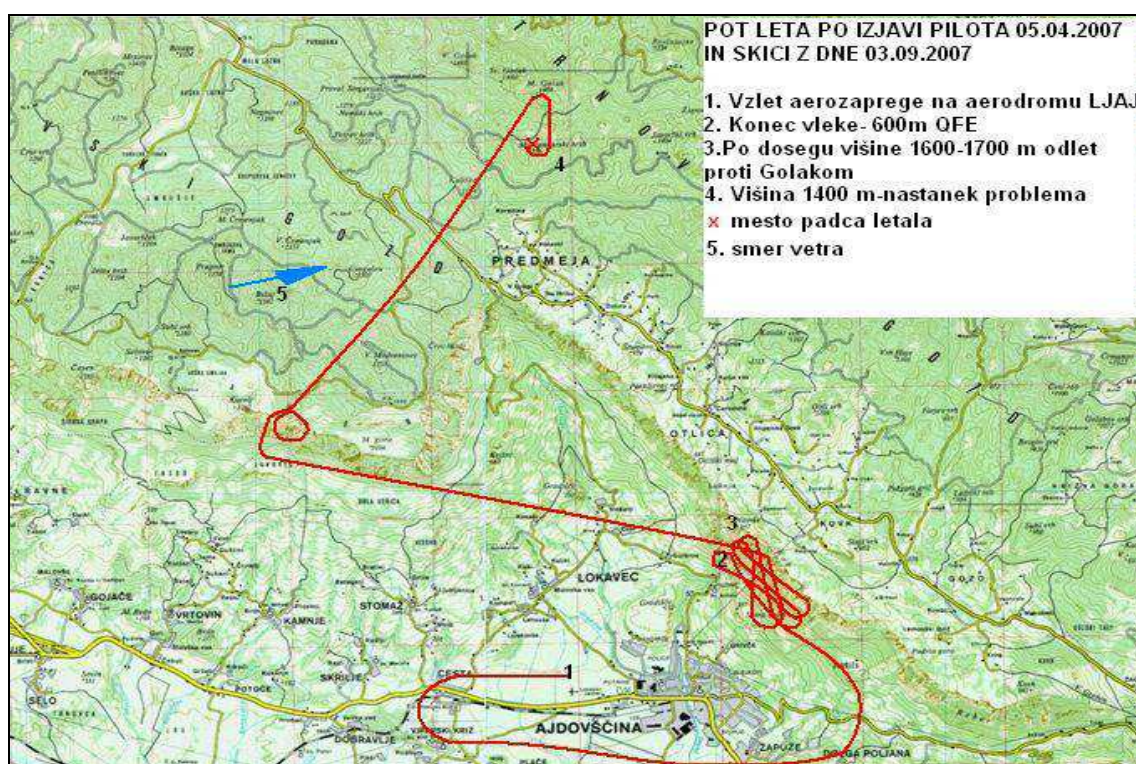
*Pot leta letala označena z rdečo črto in modra puščica smer vetra*

Letalo je po vzletu v aeroxapregi z letališča Ajdovščina po odklopu od vlečnega letala na višini 600 m QFE nabiralo višino na pobočnem vetru in kasneje s termičnimi dviganji do višine med 1600 m - 1700 m QFE ob in nad pobočji na robu Vipavske doline. Pilot je pot nadaljeval v drsnem letu na višini 300 do 400 metrov nad terenom proti Golakom, kamor je priletel z višino okrog 100 metrov nad terenom. Ker tam ni bilo pričakovanih dviganj je odletel proti Predmeji, kjer je nad Moščančarskim hribom ( WGS koordinate: N 45° 57,929' E 13° 52,659' ) izgubil nadzor nad letalom in pristal na krošnje dreves na vrhu grebena z velikim pozitivnim vpadnim kotom brez prečnega nagiba. Letalo je zaradi inercije nadaljevalo pot in z udarci kril in repnih površin ob debla drevja izgubljalo energijo. Letalo se je zaustavilo tik nad tlemi 120 metrov severovzhodno od vrha Moščančarskega hriba.

**ČLOVEŠKI DEJAVNIK** – premajhna višina za letenje nad pobočjem, koder je letalo strmoglavilo.

Pilot naj pred ponovnim letenjem opravi kontrolni let!
