Številka: 37200-1/2007/72-0010132

Datum: 18.06.2010

# KONČNO POROČILO

O PREISKAVI LETALSKE NESREČE  
ULTRALAHKEGA MOTORNEGA LETALA STORCH II,  
REGISTRske OZNAKE S5-PAJ, KI SE JE PRIPETILA  
28.01.2007

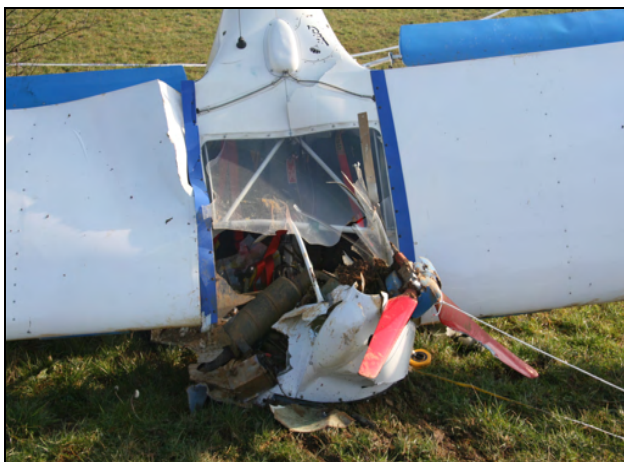
*Slika 1. Poškodbe centralnega dela letala in motorja*

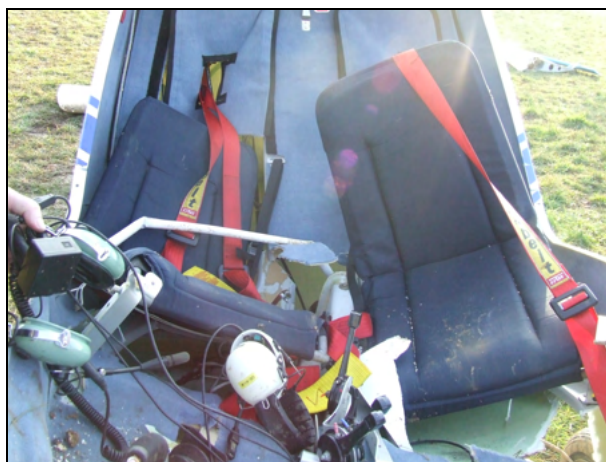
*Slika 2. Poškodbe opreme*

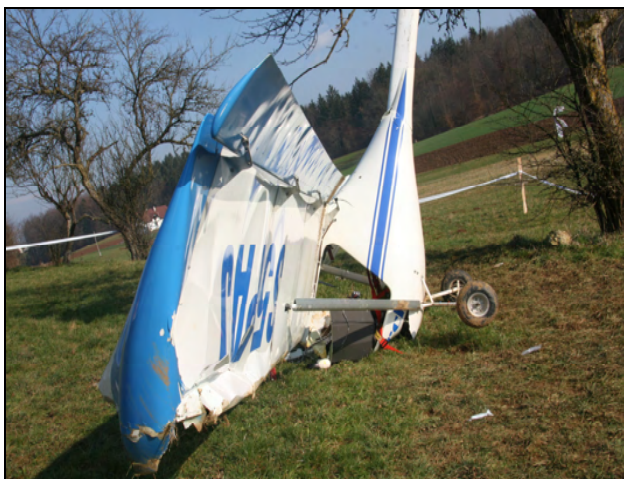
*Slika 3. Poškodbe levega krila*

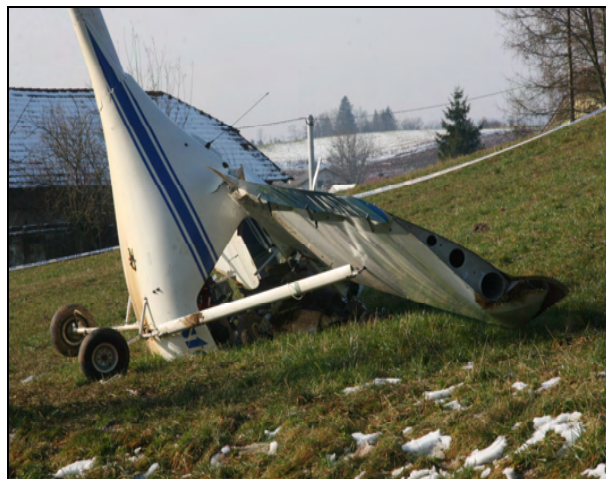
*Slika 4. Poškodbe desnega krila*

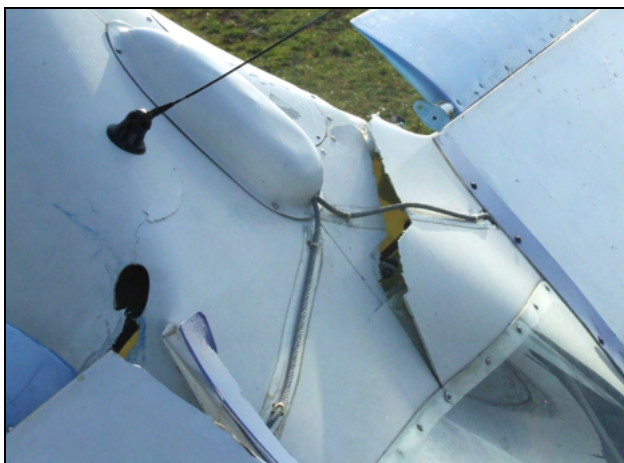
*Slika 5. Poškodbe zgornjega centralnega dela*

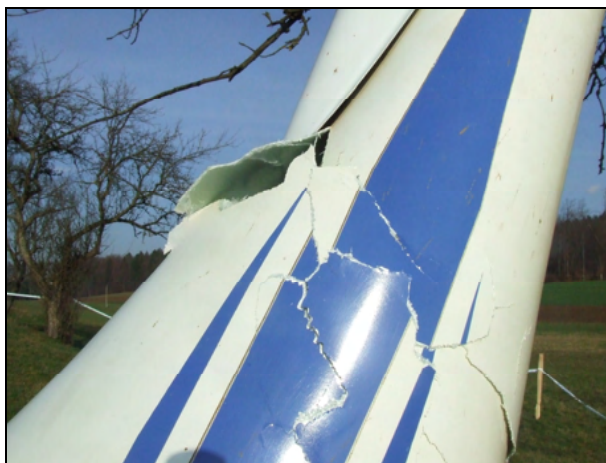
*Slika 6. Poškodbe trupa*

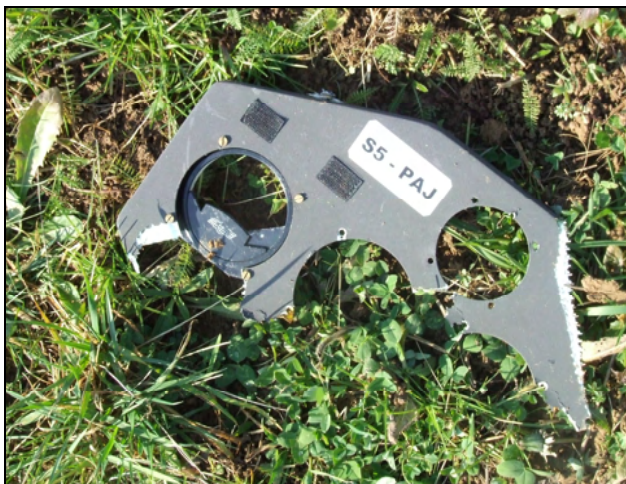
*Slika 7. Del poškodovane instrumentalne plošče*

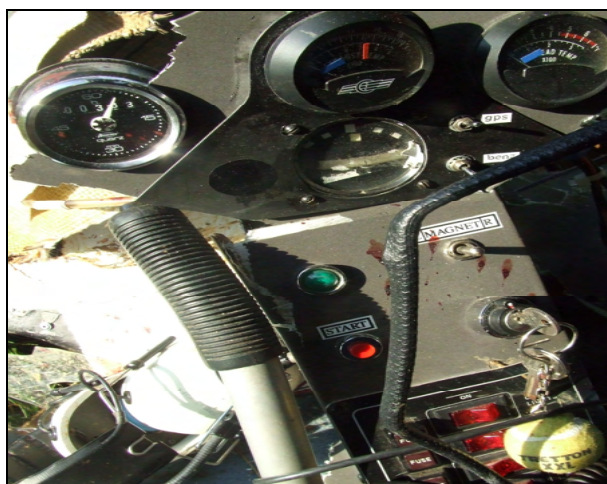
*Slika 8. Poškodovana instrumentalna plošča*

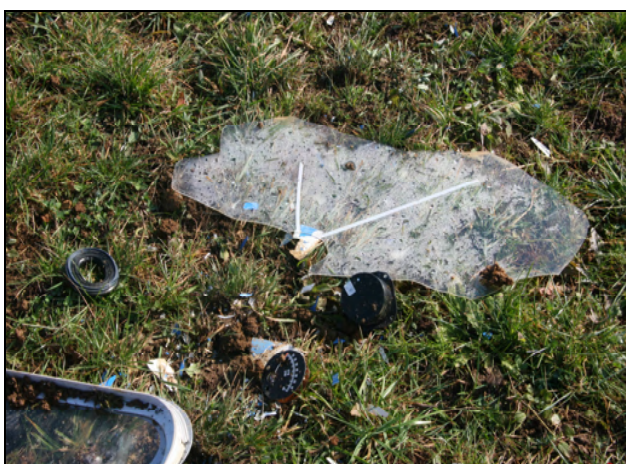
*Slika 9. Poškodovani deli iz pilotske kabine*

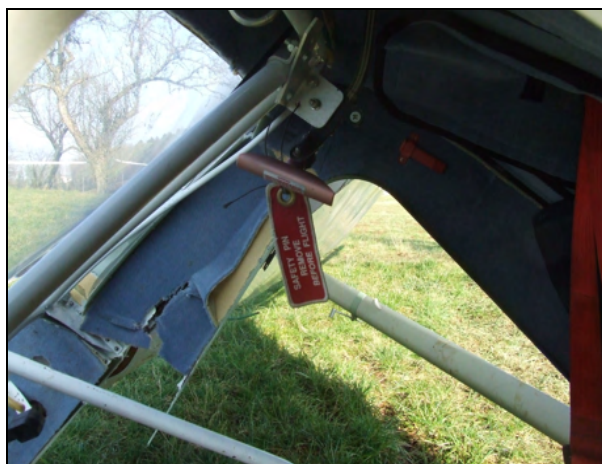
*Slika 10. Poškodbe okvirja pilotske kabine*

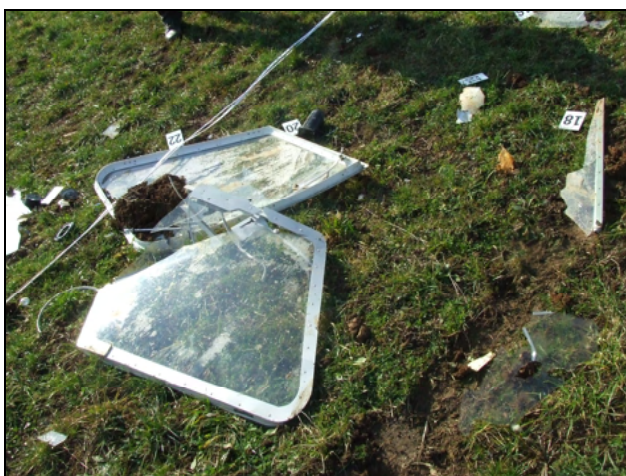
*Slika 11. Poškodovana vrata pilotske kabine*

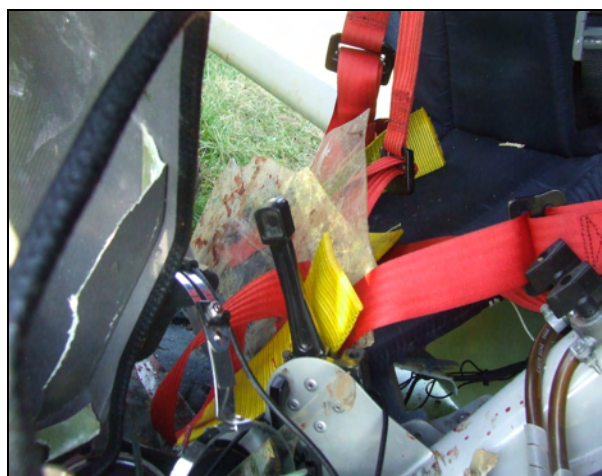
*Slika 12. Poškodovana notranjost pilotske kabine*

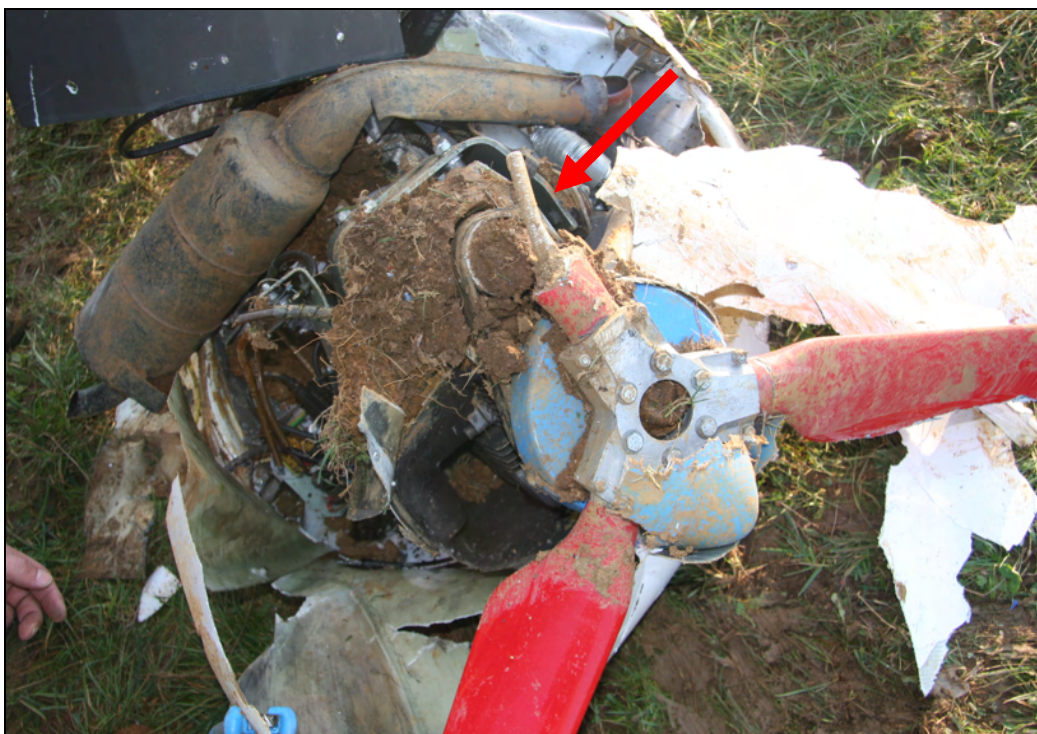
*Slika 1. Motor ROTAX 503 UL s poškodovanimi kraki propelerja po trčenju ob tla*

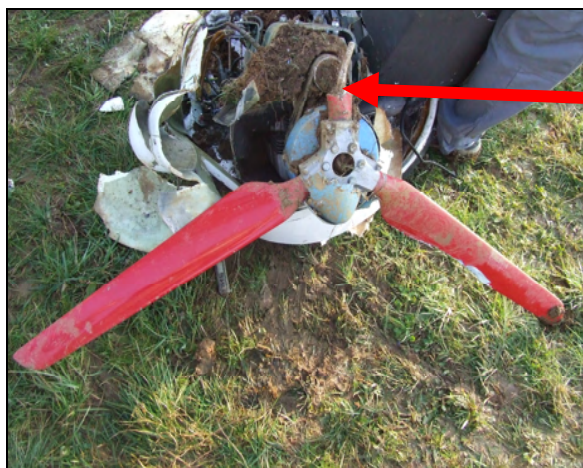
Slika 1. Poškodovana kraka propelerja po trčenju

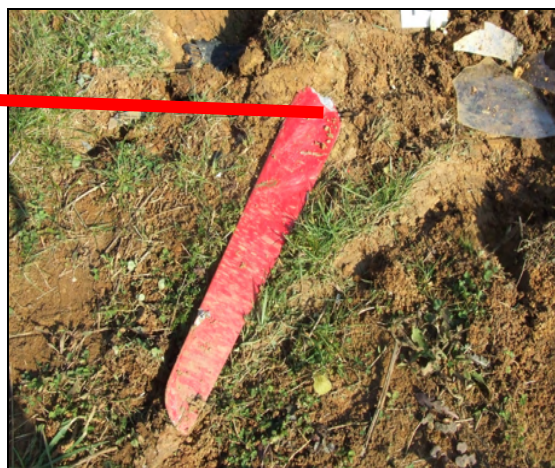
Slika 2. Poškodovan krak propelerja v kraterju trčenja

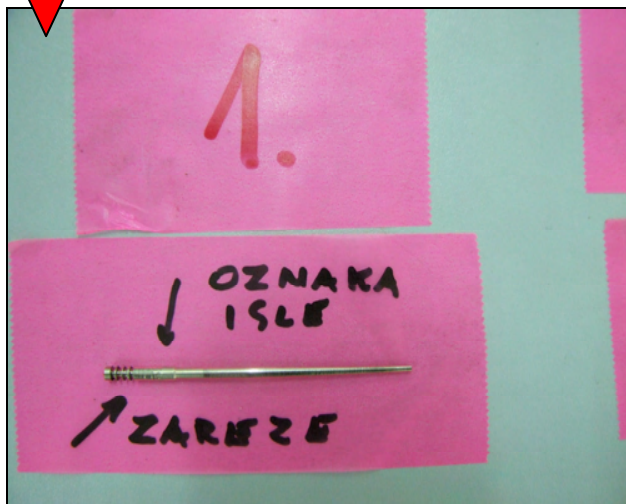
Na uplinjaču vrste BING 54 je bila opravljena celotna analiza njegovih sestavnih delov. Pri analizi je bilo ugotovljeno, da je imel uplinjač neustrezno (op. preveč obrabljeno) iglo in neustrezno gumi kapico (op. Boudna) pletenice plina.

Slika 3. Neustrezna igla uplinjača

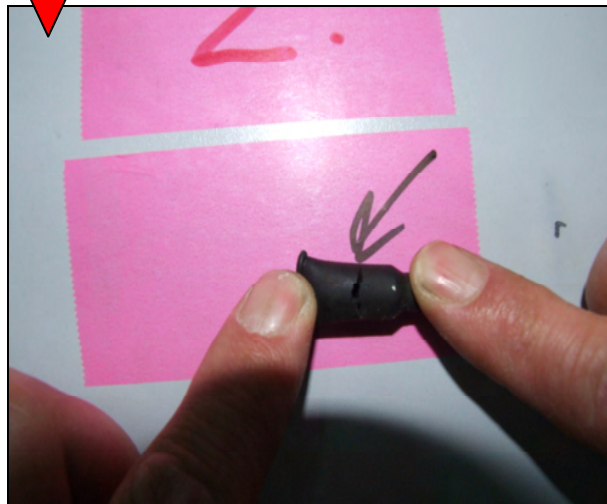
Slika 4. Neustrezna gumi kapica pletenice plina

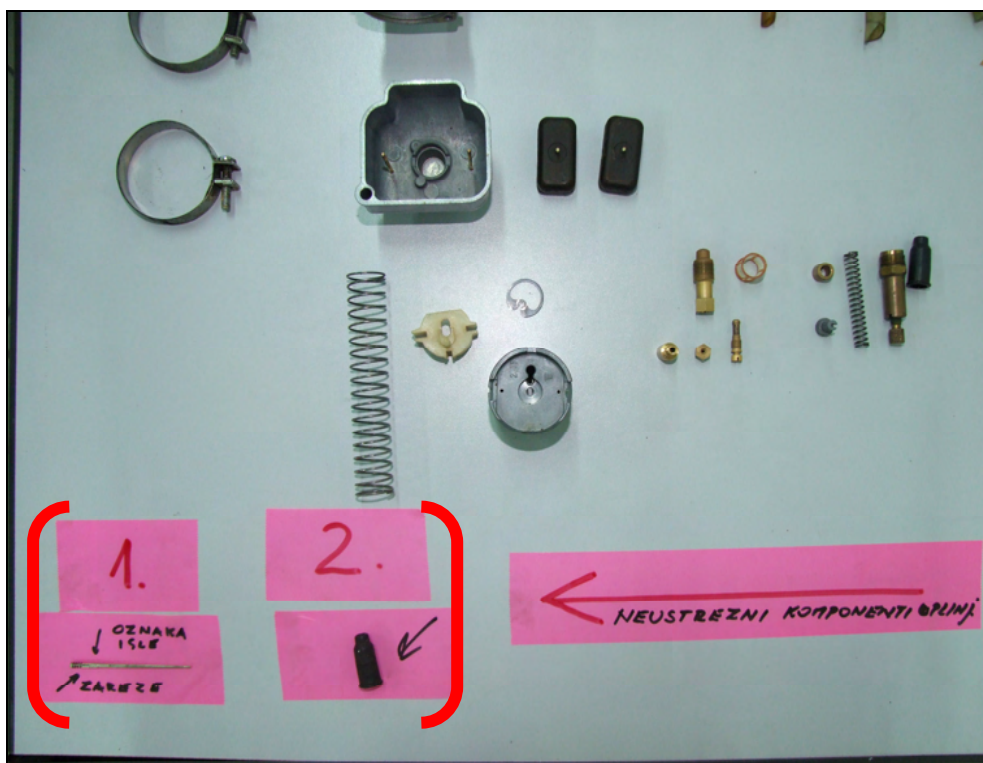
Pri analizi uplinjača številka 1 je bilo ugotovljeno, da uplinjač ni bil vzrok za samodejno odpoved delovanja motorja kljub ugotovljenim navedenim nepravilnostim. Ugotovljene nepravilnosti na uplinjaču so takšne narave, da je bilo delovanje motorja sicer omogočeno vendar bi v določenih pogojih lahko vplivale na nepravilno delovanje motorja.

Slika 1. Neustrezni komponenti uplinjača številka 1

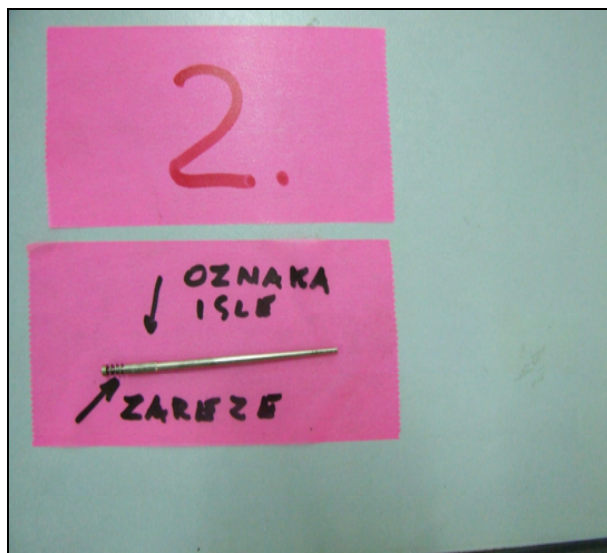
Na uplinjaču vrste BING 54 je bila opravljena celotna analiza njegovih sestavnih delov. Pri analizi je bilo ugotovljeno, da je imel uplinjač vgrajeno neustrezno iglo. Spodnje slike prikazujejo analizo sestavnih delov uplinjača z ugotovitvijo.

Slika 2. Neustrezna igla uplinjača

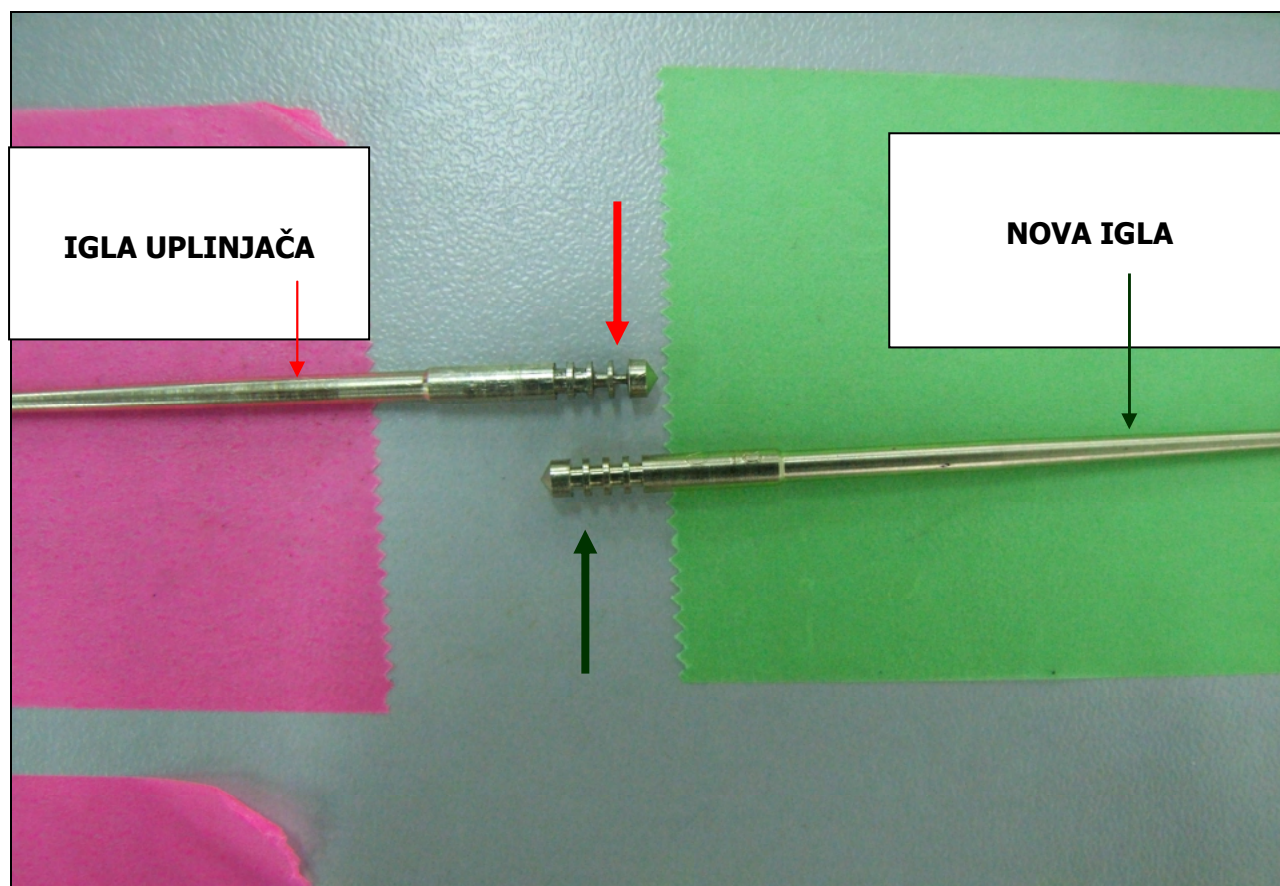
Slika 3. Primerjava distanc med iglo uplinjača številka 2 in novo iglo

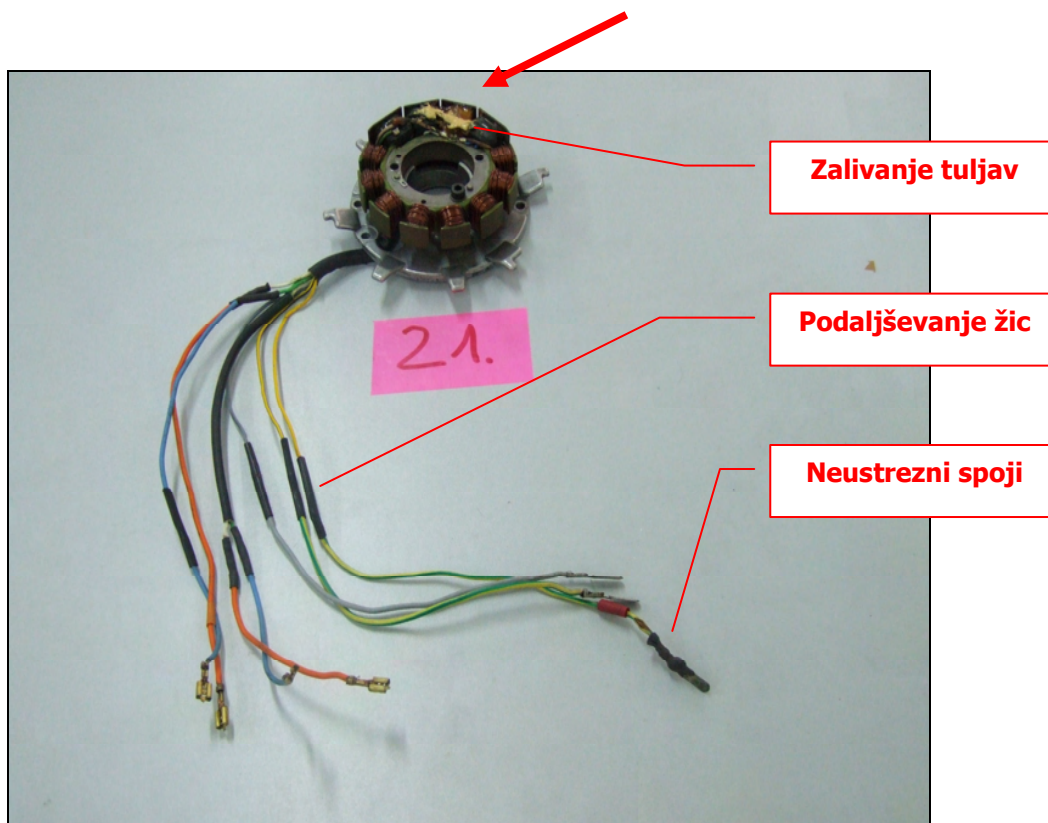
Ugotovljeno stanje potrjuje dejstvo, da je bilo na statorju vžiga izvajano neustrezno vzdrževanje - popravilo z zalivanjem in podaljšanje žic, ki je neustrezno.

Slika 1. Ugotovitve analize statorja vžiga

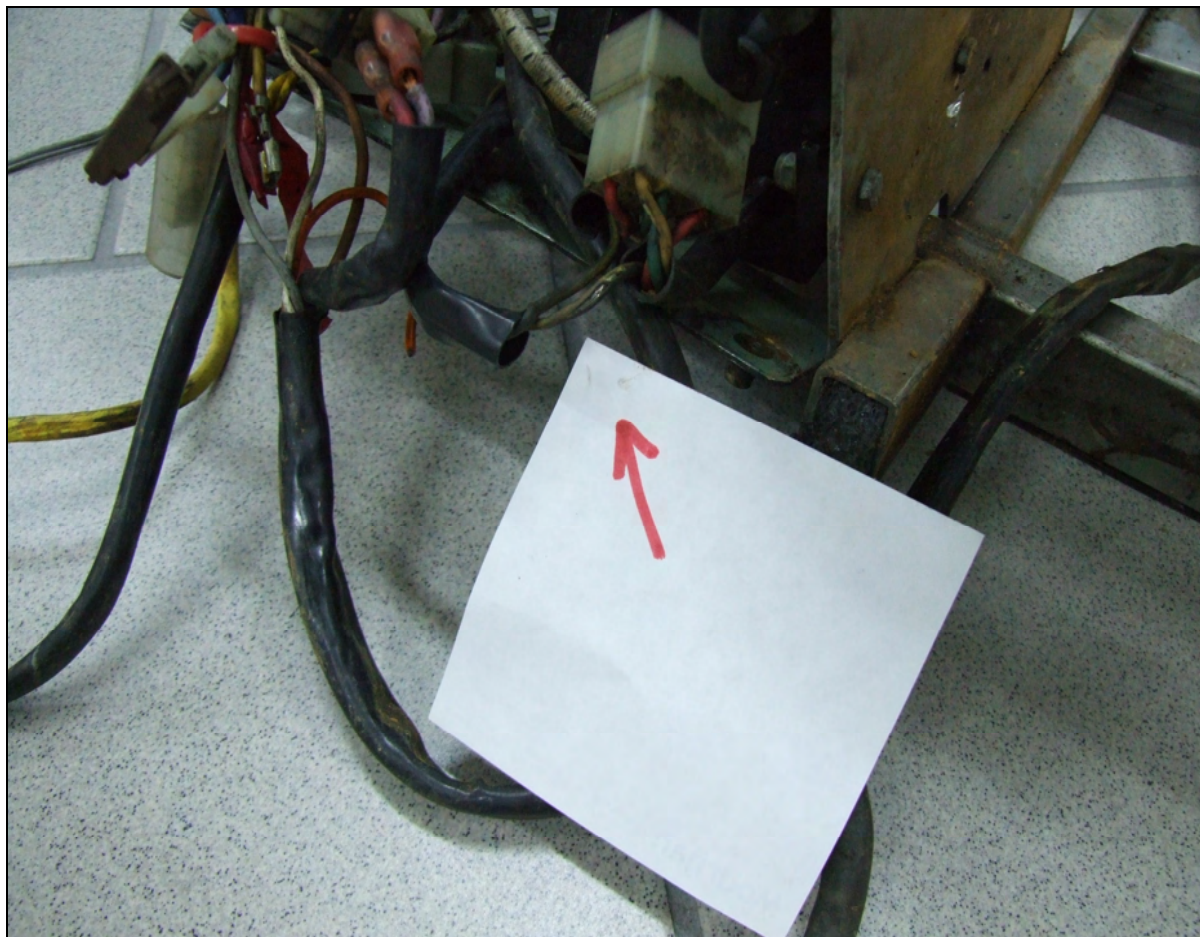
Pri analizi električne inštalacije na motorju je bilo ugotovljeno, da je bila delna odpoved delovanja motorja povzročena zaradi poškodovane izolacije žice pri šest polnem konektorju, ki služi za ugašanje motorja. Ta poškodovani del žice se je nahajal nezavarovan v neposredni bližini kovinskega nosilca motorja. Poškodba izolacije žice je prikazana na spodnji sliki.

*Slika 1. Dotik poškodovane izolacija žice ob nosilec je bil vzrok za prekinitev tokokroga enega sistema vžiga*

Do poškodbe izolacije omenjene žice je prišlo sčasoma in je bila posledica obremenitev žice na nateg oziroma upogib in drgnjenju ob ostrem robu plastične ovojnice, kjer je najprej nastala zareza in nato razpoka. Zarezni poškodbi silikonske izolacije obeh električnih žic sta razvidni tudi na drugem koncu plastične ovojnice, kar vse tudi kaže na precej dotrajano in improvizirano izvedbo navedene električne inštalacije. (Dopis MNZ, Center za forenzične preiskave, št. 233-3492/2009/ (2P501-11) z dne 27.05.2009).

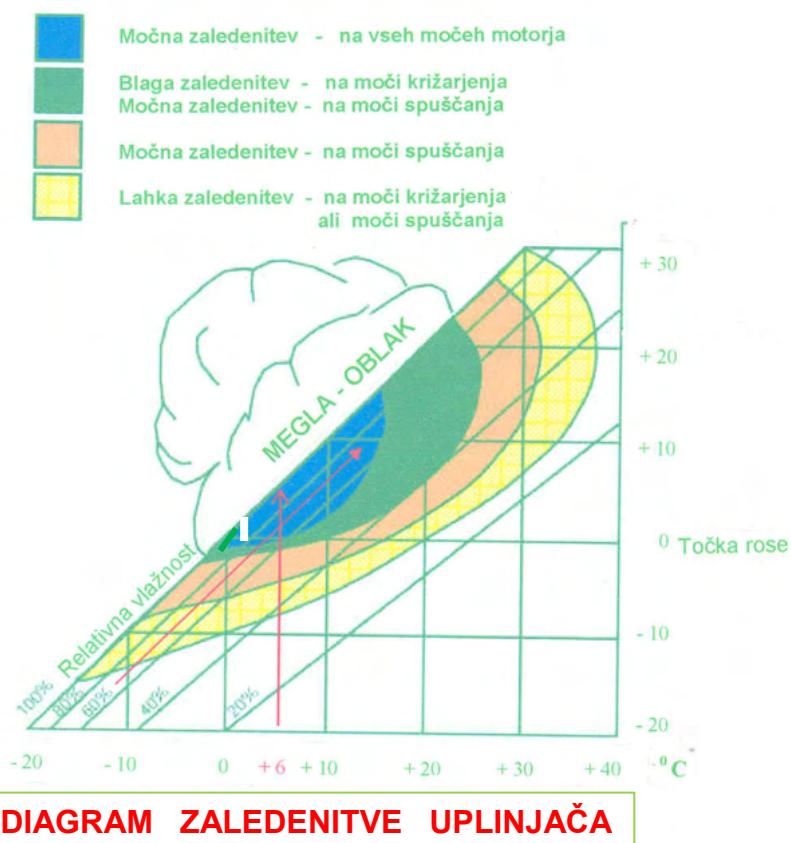
**Ta dva meteorološka elementa kažeta na zaledenitve uplinjačev** neodvisno od konstrukcije okrova motorja.

Iz diagrama je razvidno (navpična debela bela črta), da na temperaturi  $6^{\circ}\text{C}$  pri 60% relativni vlažnosti na moči spuščanja oziroma od III do IV zavoja šolskega kroga in v nadaljnjem spuščanju v končnem priletu (op. v t.i. »finalu«) prihaja do močne zaledenitve uplinjača vse do pristanka.

Pri 70% relativni vlažnosti prihaja do močne zaledenitve na vseh močeh motorja, kar pomeni, da prihaja do močne zaledenitve po celem šolskem krogu.
