SEKTOR ZA PREISKOVANJE LETALSKIH NESREČ IN INCIDENTOV

## KONČNO POROČILO

O PREISKAVI LETALSKE NESREČE JADRALNEGA LETALA  
LAK-12, REGISTRŠKE OZNAKE S5-3110, KI SE JE PRIPETILA DNE  
03. MAJA 2008

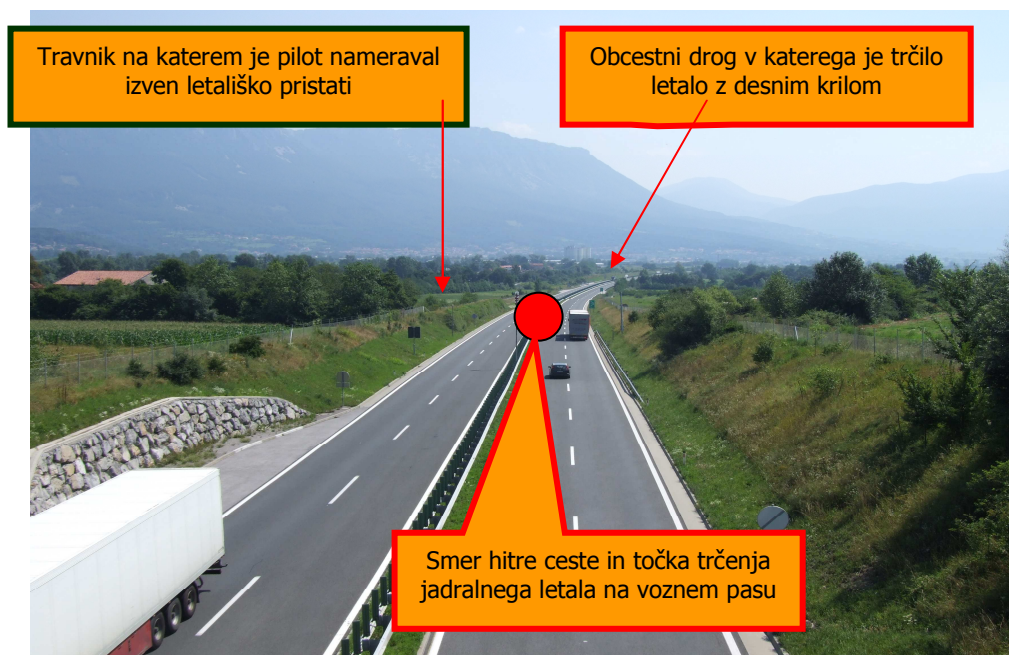
*Mesto trčenja jadralnega letala*

Jadralno letalo je 7 km od letališča v Ajdovščini naglo izgubljalo višino. Pilot je spoznal, da na letališču ne bo uspel pristati, zato se je odločil za izven letališki pristanek na travniku. Približno 200 m pred travnikom na majhni višini je pilot v zadnjem trenutku na svoji desni strani opazil obcestni drog. Kljub pravilnemu manevru izogibanja se mu pilot ni uspel izogniti in ga zadel z desnim krilom ter pristal na hitri cesti v smeri Nova Gorica – Ajdovščina.

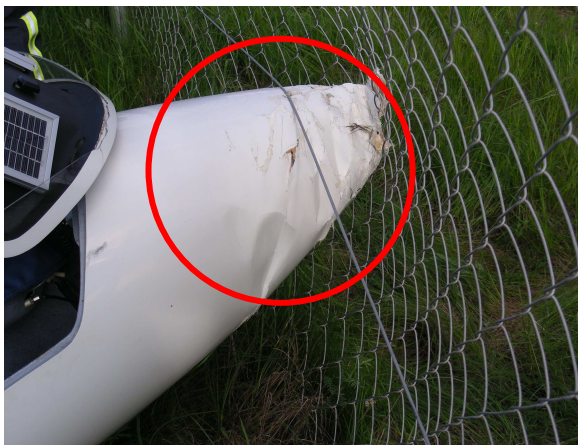
Pri nesreči se je jadralno letalo 100% poškodovalo. Poškodovala se je struktura nosnega dela letala, struktura pilotske kabine in mehanizem za upravljanje letala, pokrov pilotske kabine ter levo in desno krilo. Na repnih površinah sta se poškodovala višinsko in smerno krmilo. Poškodbe jadralnega letala so prikazane na spodnjih slikah.

*Poškodovana struktura nosnega dela letala*

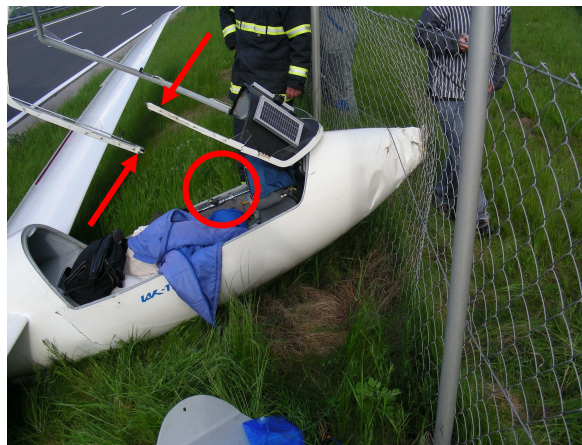
*Poškodovan pokrov pilotske kabine in struktura*

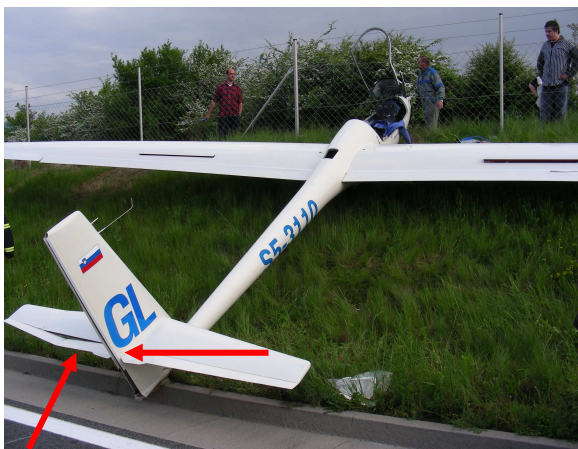
*Poškodbe višinskega in smernega krmila*

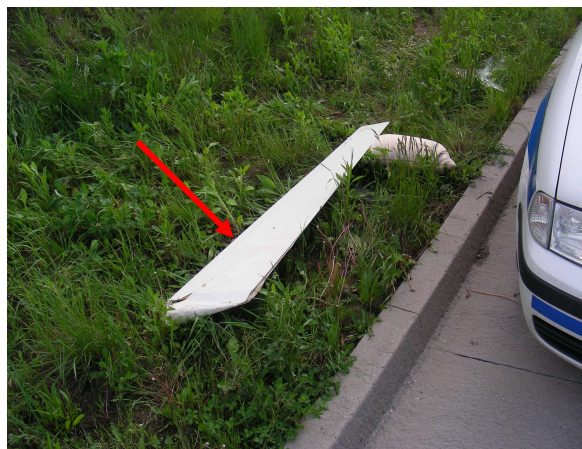
*Odlomljeno smerno krmilo*

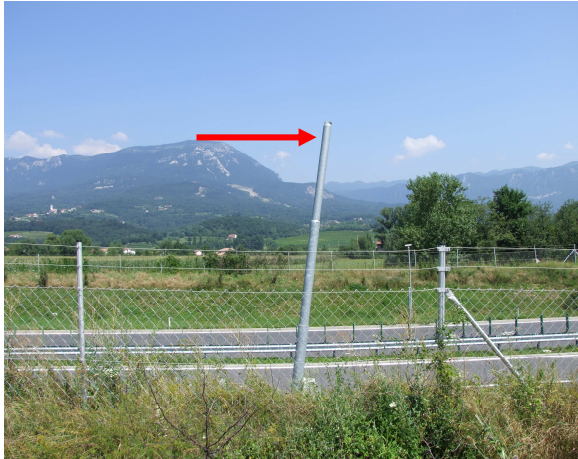
Pri trčenju jadralnega letala je prišlo do poškodbe obcestnega nosilnega droga ob hitri cesti Nova Gorica - Ajdovščina in poškodb proti slepilnih elementov na vmesni ograji hitre ceste. Ostale škode ni bilo. Poškodbe so prikazane na spodnjih slikah.

*Poškodba zgornjega dela droga*

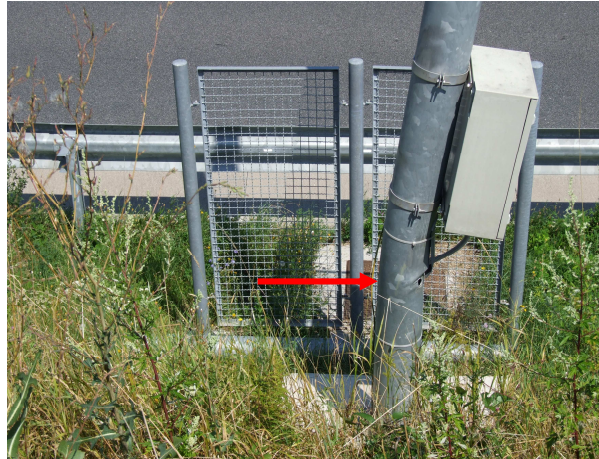
*Poškodba spodnjega dela droga*

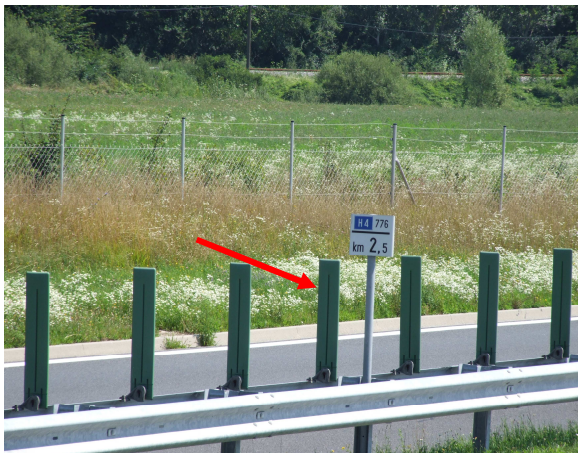
*Vmesna ograja s proti slepilni elementi*

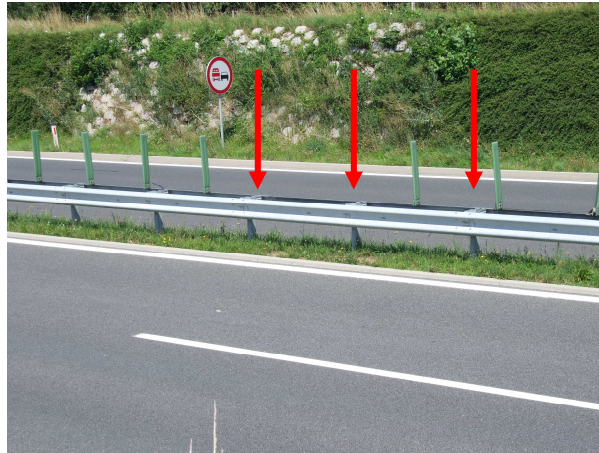
*Manjkajoči slepilni elementi*
