Številka: 37200-8/2008/39-0010133

Datum: 28.08.2009

**KONČNO POROČILO  
O PREISKAVI LETALSKE NESREČE  
ULTRALAHKEGA LETALA »WILD  
THING« REGISTRSE OZNAKE  
D-MWTF, KI SE JE PRIPETILA  
23.06.2008 V BLIŽINI POSTOJNE**

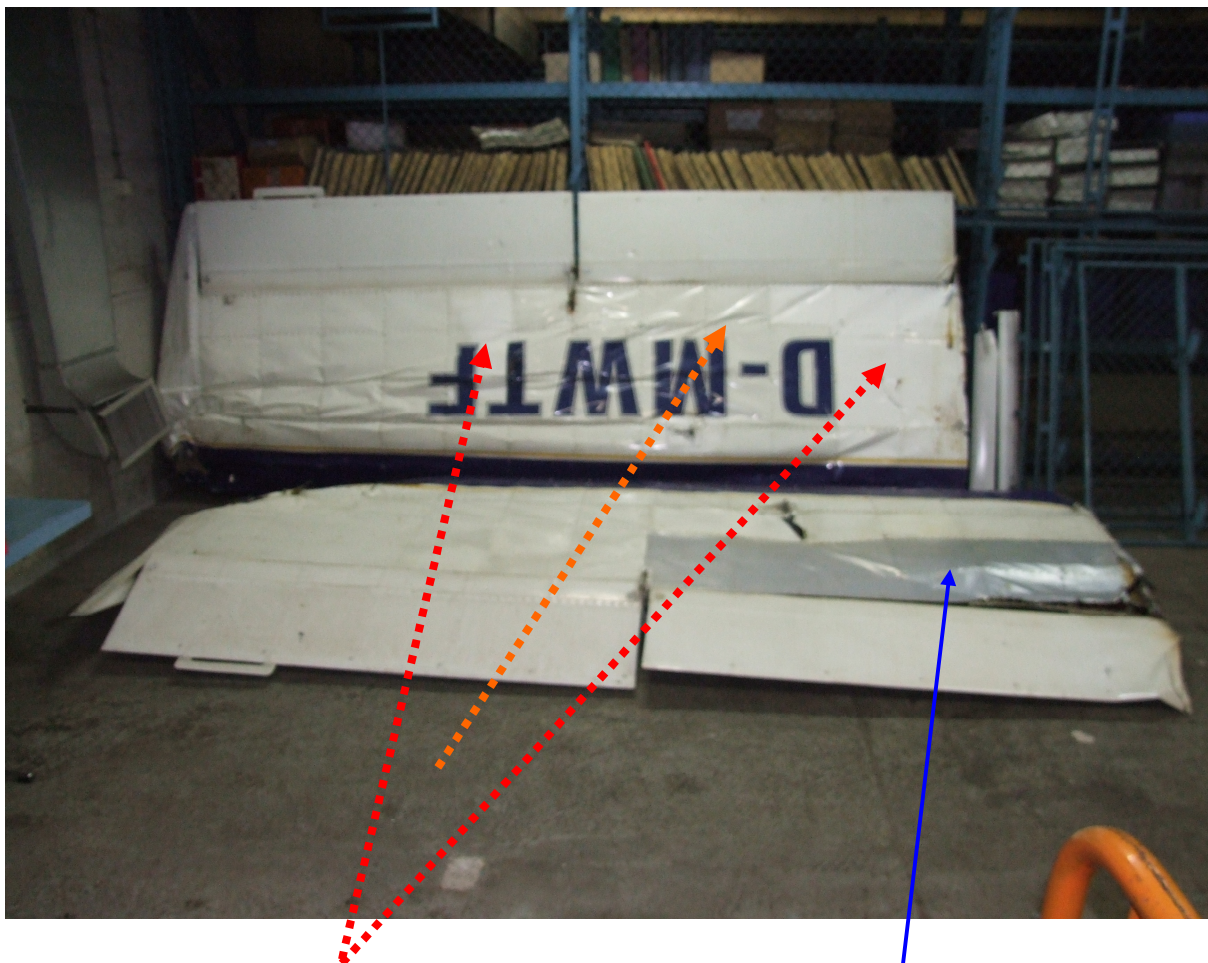
- O izrednem vzdrževanju letala ter večjih popravilih ni podatkov.
- Verjetno sta bila v preteklosti opravljeni dve večji popravili krila (slika spodaj).

**RAZLIČNI ODTENKI BARVE      NEOBARVANA OPLATA KRILA**

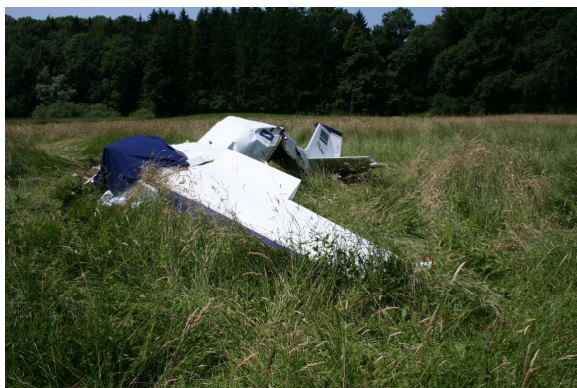
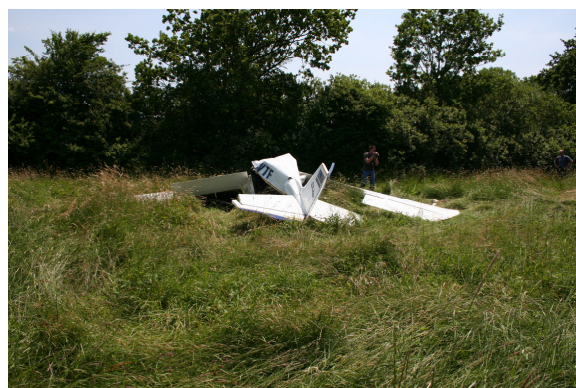
- Razbitina letala na mestu nesreče kaže na to, da je bilo letalo prevlečeno (sliki spodaj). Letalo je trčilo v tla najprej z desnim krilom ter za tem s propelerjem, nosnim kolesom in motorjem (oblogo).

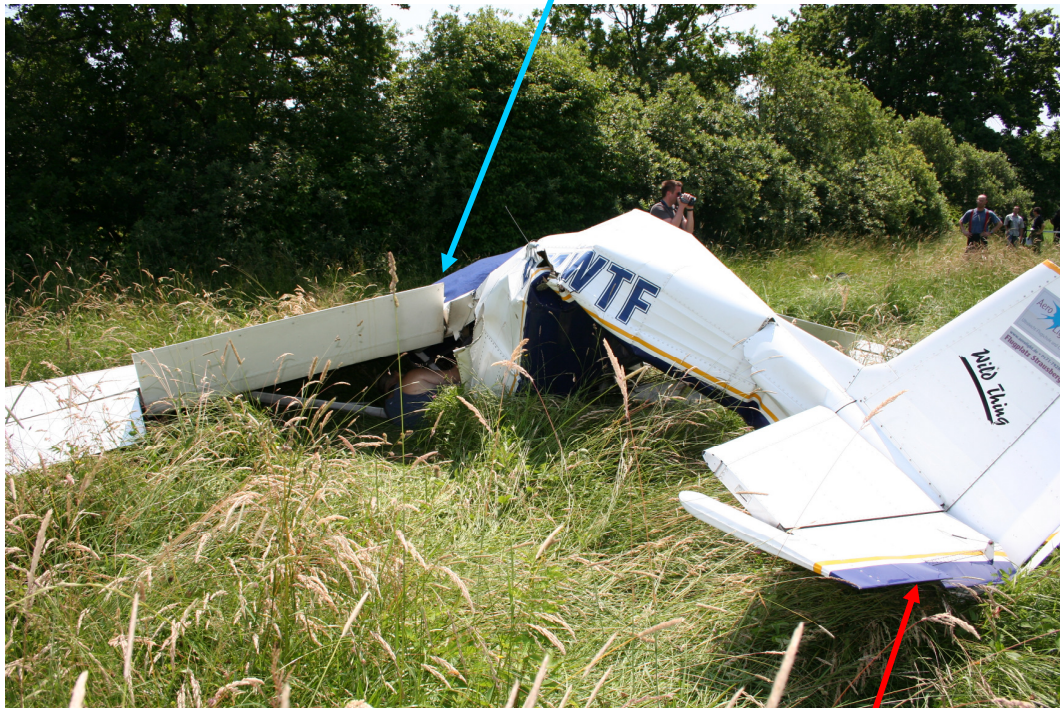
- Trimer: **POZICIJA »NA REP«** (prikaz na sliki)
- **ELT: IZKLJUČEN**
- V kabini so najdeni tudi navigacijski zemljevidi ("Jeppesen" VFR Charts) različnih držav.

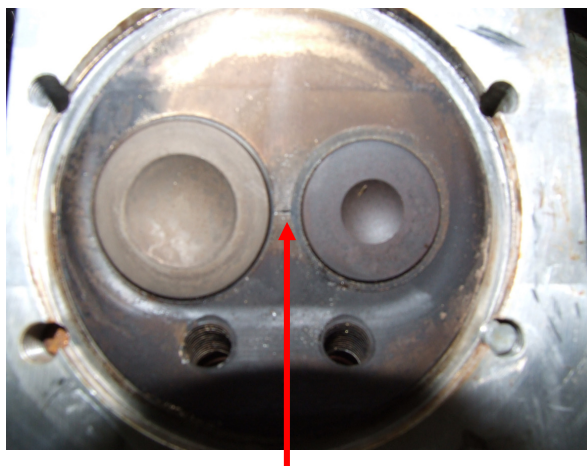
- Motor je pregledan do podrobnosti. Nastavitev ventilov je bila pravilna. Najdena je samo majhna razpoka med izpušnim in sesalnim ventilom na glavi cilindra št. 1 (slika na naslednji strani).

**RAZPOKA NA GLAVI CILINDRA Št. 1 (Z NAJVEČJIMI SPREMEMBAMI TEMPERATURE)**

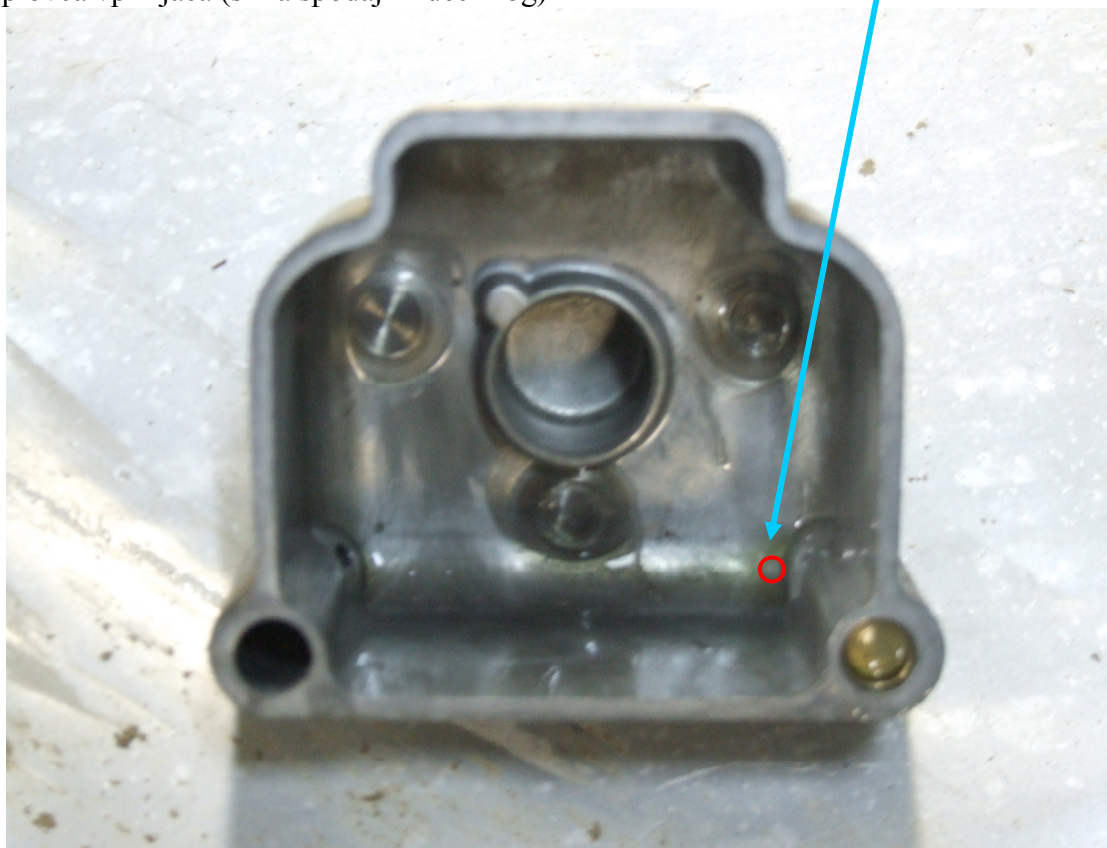
- Oljni filter je bil v normalnem stanju.
- Vplinjač je bil čist in niso bile ugotovljene motnje v delovanju pred trčenjem v tla.
- Posodica plovca vplinjača je bila polna goriva. Najdena je le **kapljica vode** v posodici plovca vplinjača (slika spodaj – rdeč krog)

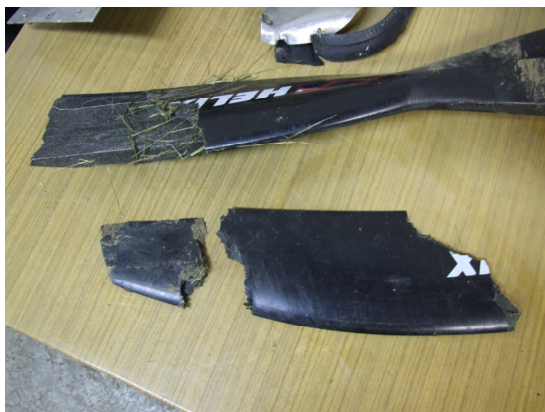
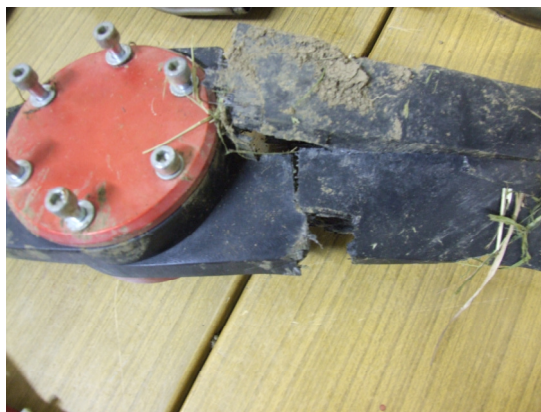
- Na propelerju niso najdene nepravilnosti pred trčenjem v tla.
- Zlomi propelerja kažejo na dejstvo, da se je propeler v času trčenja v tla vrtel.

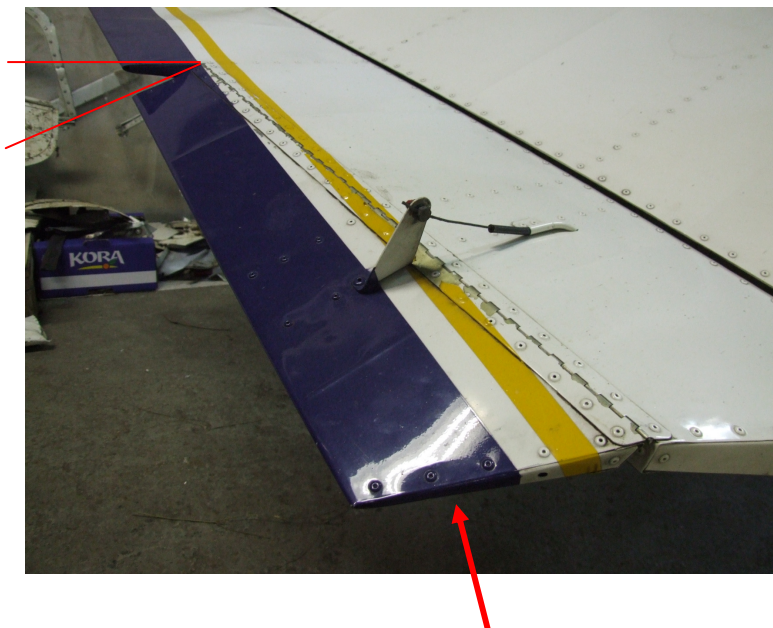
- Položaj trimerja višine: v skrajnem položaju »**NA REP**«

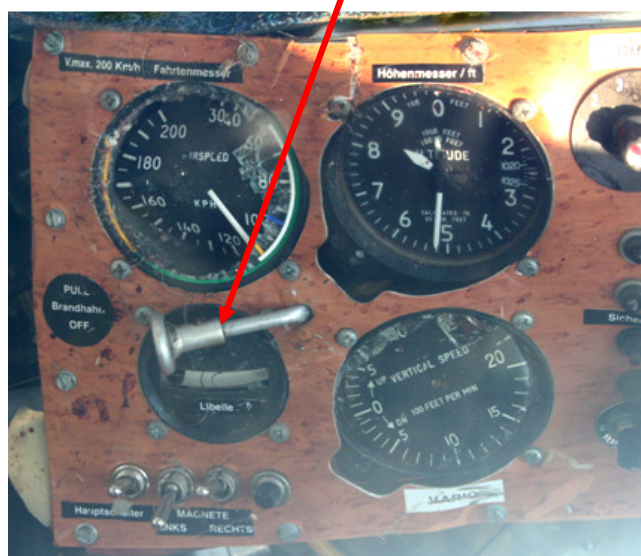
Položaj pipe goriva v sili na mestu nesreče

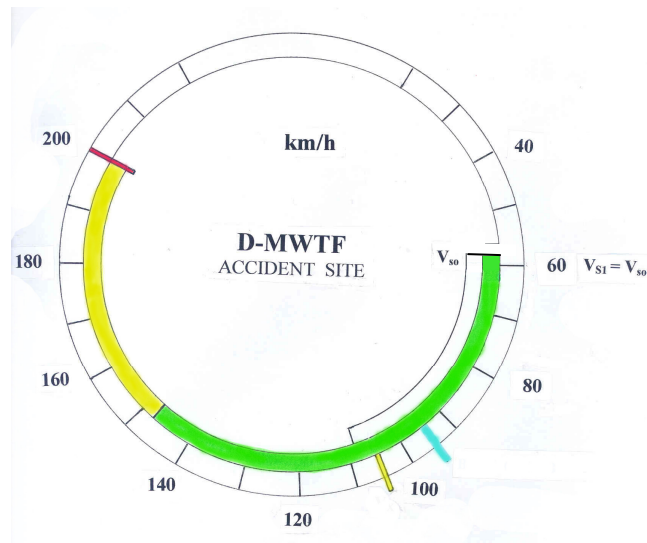
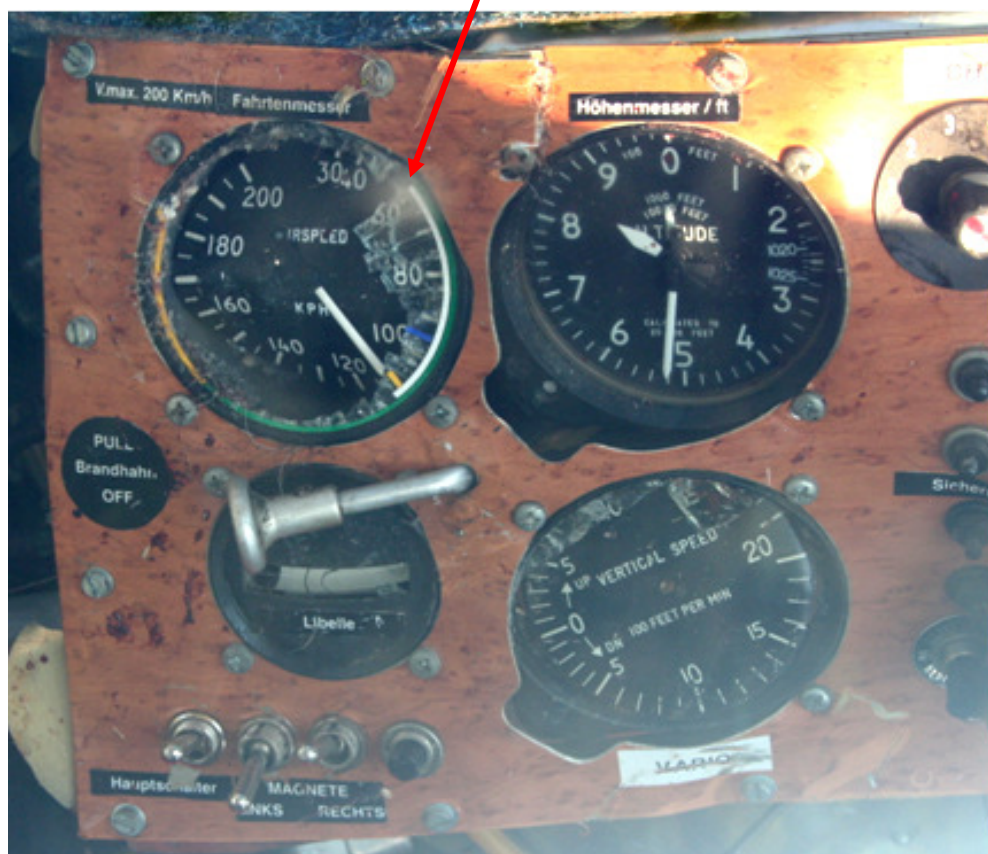
- Pomembno dejstvo je, da sta se beli in zeleni lok na merilniku hitrosti oba začela na 58km/h (skica in slika spodaj).

58km/h (bel in zelen lok)

**POMEMBNO:** V stvarnosti je pilot mislil, da je indicirana zračna hitrost (an. Indicated Air Speed (IAS)) za okrog 5 - 15 km/h večja od minimalne. Napačne oznake na merilniku zračne hitrosti so lahko vodile pilota v napake.

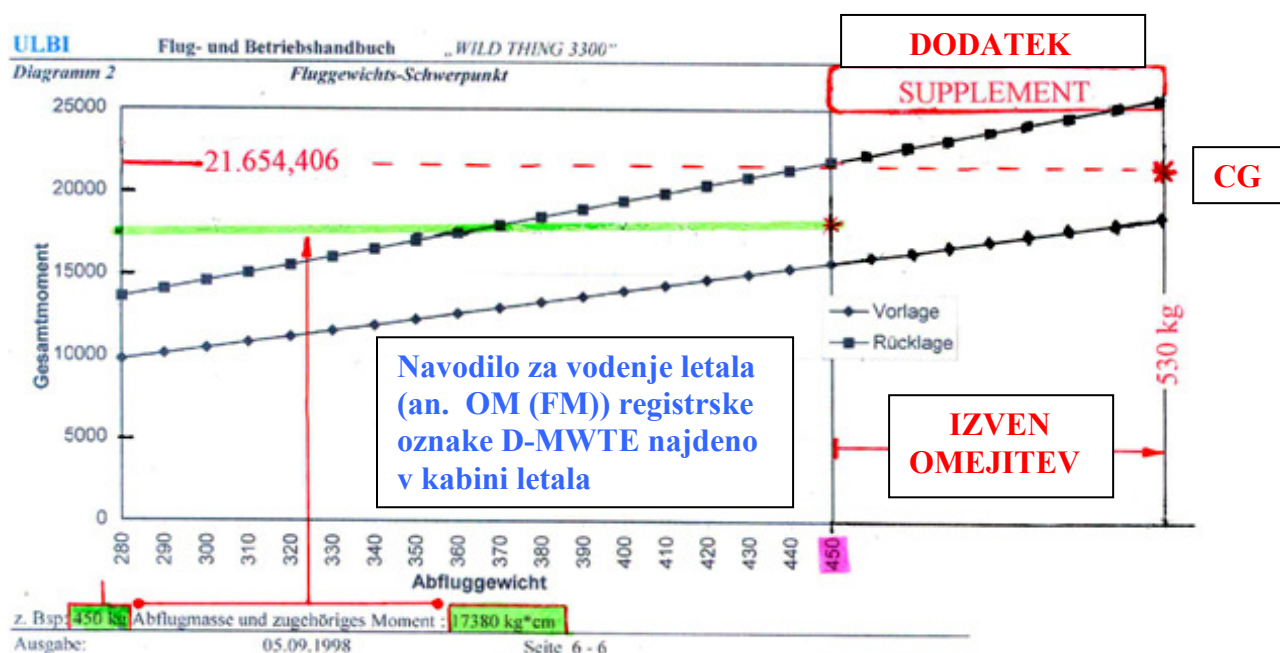
**DIAGRAM  
MASE LETALA V LETU IN POLOŽAJA TEŽIŠČA (CG)**

**POMEMBNO: LETALO JE BILO PREOBREMENJENO 80,3kg !**

Iz diagrama je razvidno, da je bilo letalo preobremenjeno vendar pa je bil položaj težišča (an. Centre of Gravity (CG)) v predpisanih mejah.

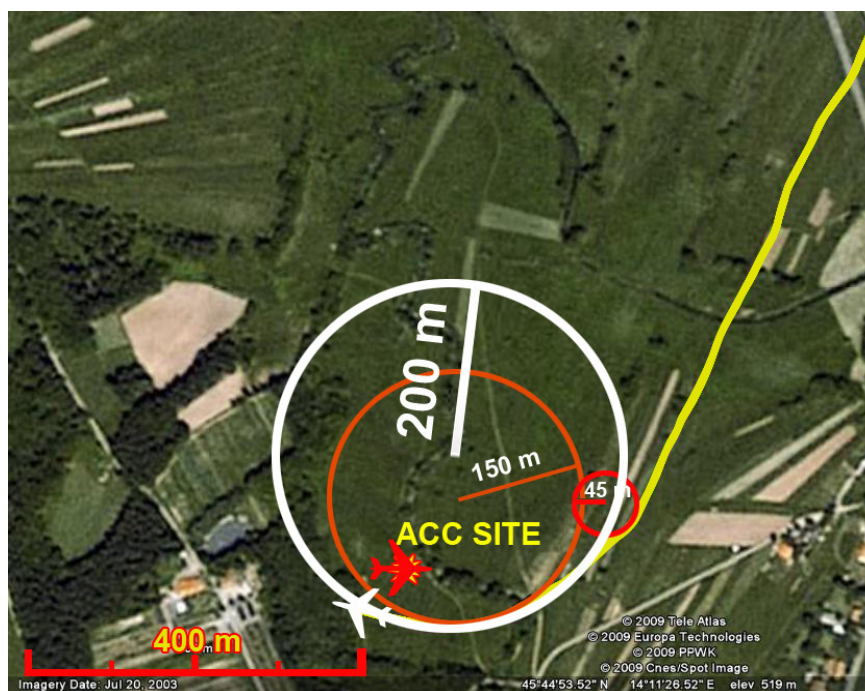
Tudi desni zavoj je bil nestabilen s spremenljivim nagibom do  $23^{\circ}$ .

Povprečen nagib v desnem zavoju je bil  $18^{\circ}$ .

**ZAKLJUČEK:** Pilot je letel zelo blizu hitrosti prevlečenega leta.
