KONČNO POROČILO

O preiskavi letalske nesreče jadralnega letala

ASW 27

Registrske oznake D-0759

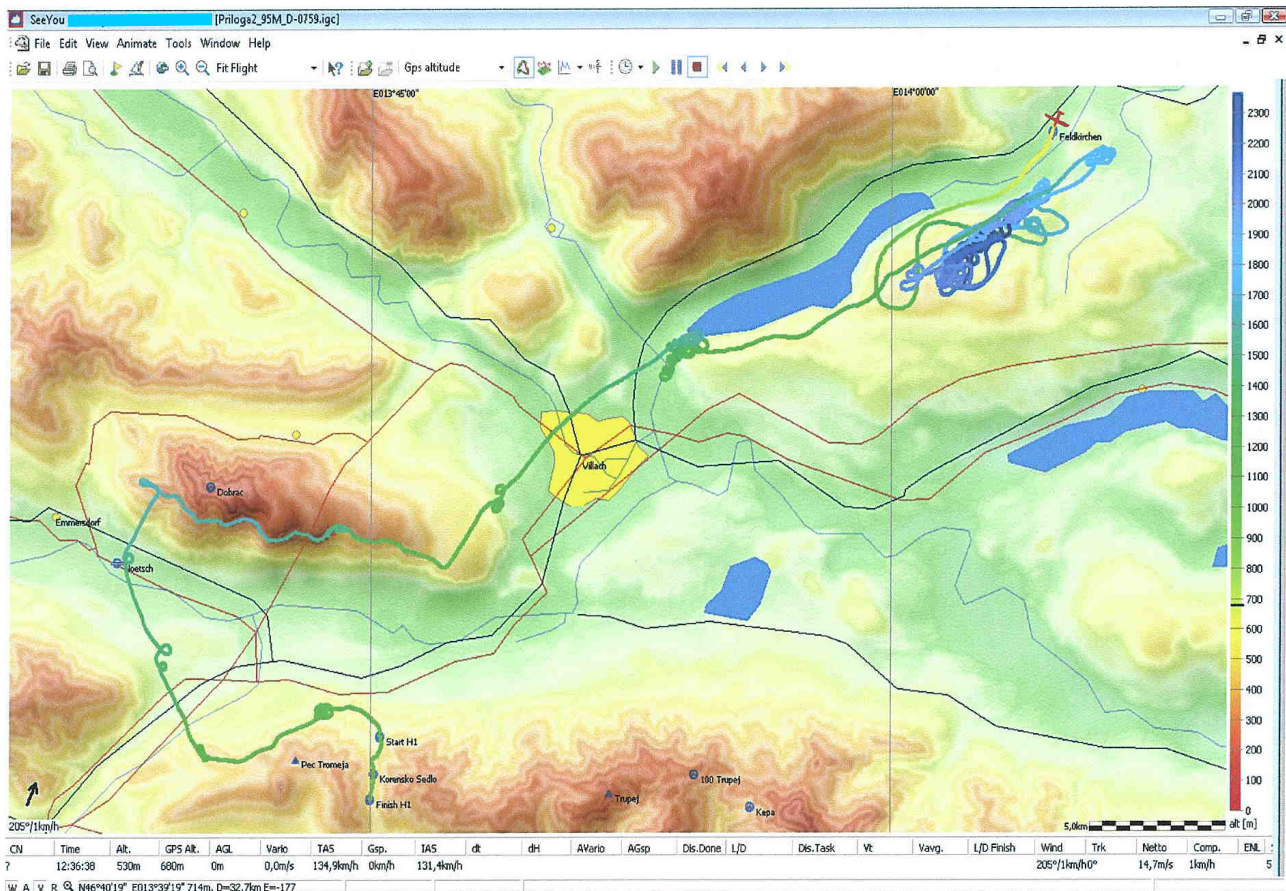
Slika 1: Zapis celotne poti poleta, prikazan na vektorskem zemljevidu terena

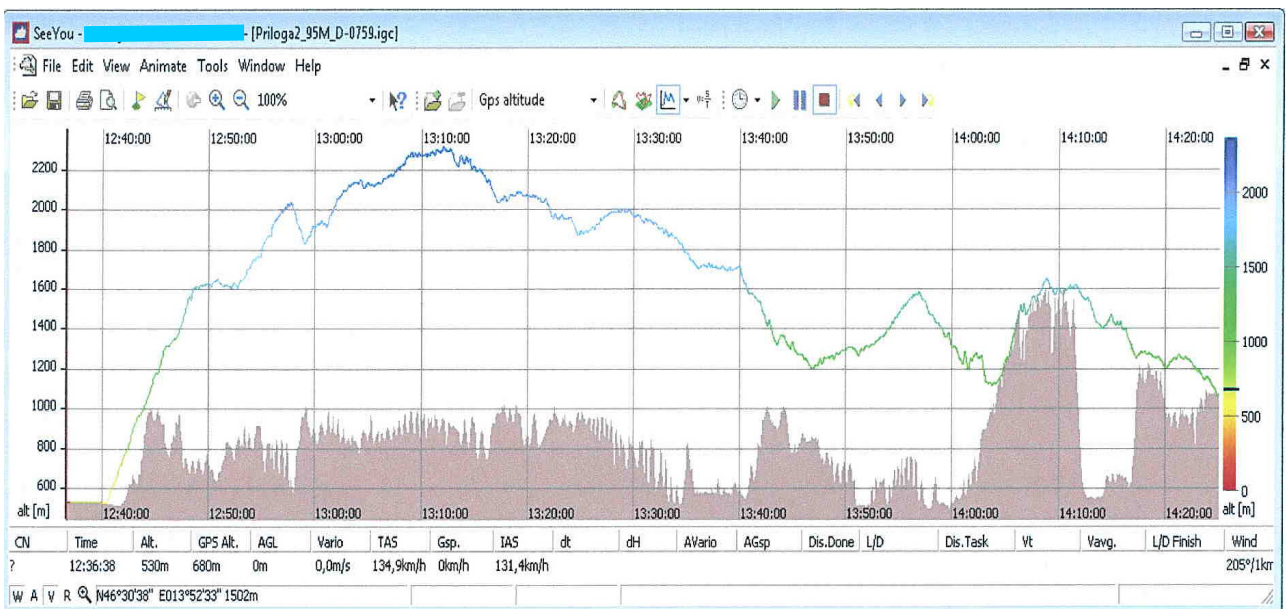
Slika 2: Barogram celotnega poleta, rjava površina predstavlja teren vertikalno pod letalom

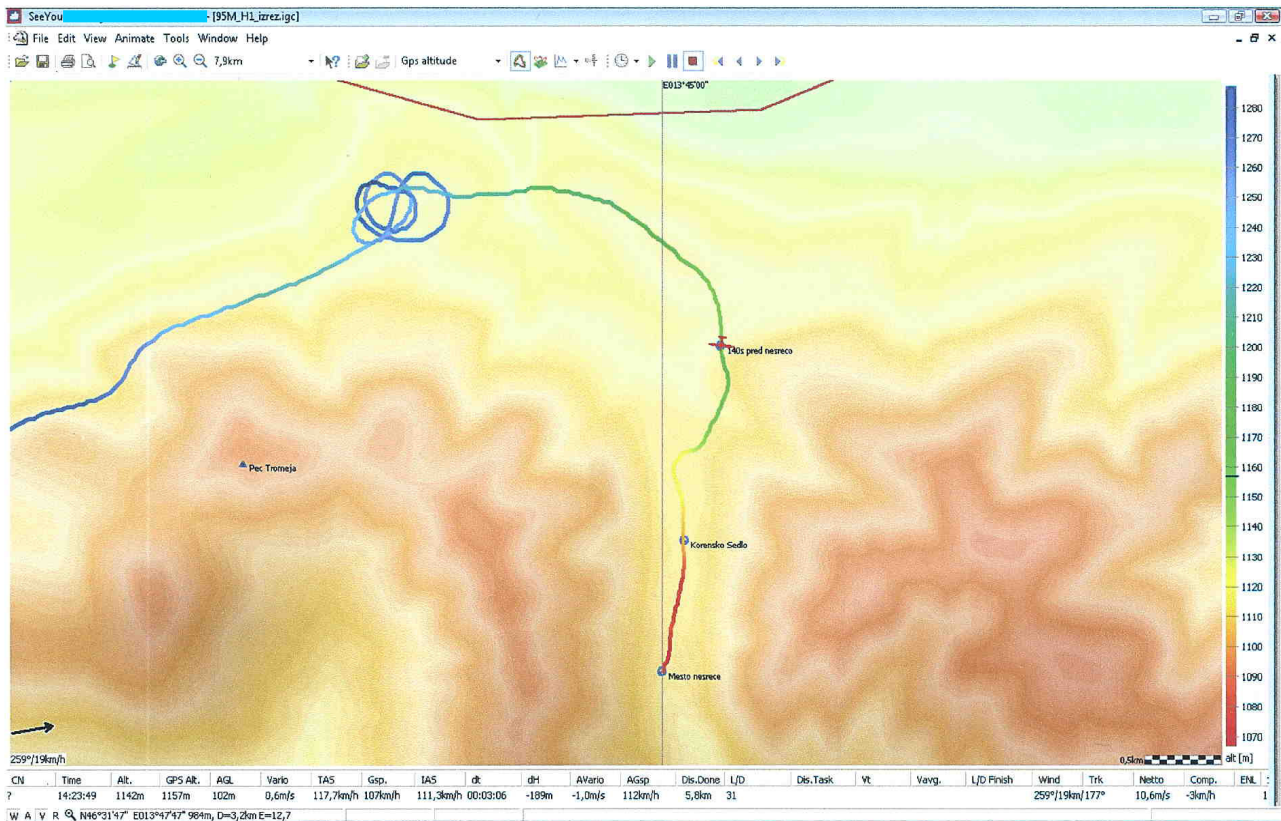
Do 12:23:50 UTC je letalo letelo na višinah, višjih od 100 metrov nad terenom. Od tega trenutka naprej pa je letalo letelo na manjših višinah. Od mesta nesreče je bilo v tem trenutku oddaljeno 2100 metrov in se je nahajalo 87 metrov nad točko, kjer se zapis konča. Iz izbranih podatkov o poletu iz katerih je mogoče sklepati, da so bile vetrovne razmere na tem zadnjem delu poleta izrazito raznolike, saj se je začelo s hrbtnim vetrom, ob 12:24:07 UTC se pojavi prvo močnejše spuščanje zraka, ob 12:25:05 UTC, nekaj sekund pred koncem zapisa pa je mogoče opaziti močnejši sunek čelnega vetra, ki je povezan s ponovnim močnejšim spuščanjem. Pilot je letalo ves čas upravljal s hitrostmi, ki zagotavljajo najboljše drsni kot letenja v danih okoliščinah. Vseeno je zadnjih 30 sekund letel nižje kot 30 metrov nad modelom terena, zadnjih 20 sekund celo manj kot 10 metrov visoko.

Slika 3: Rekonstrukcija zadnjega dela poleta

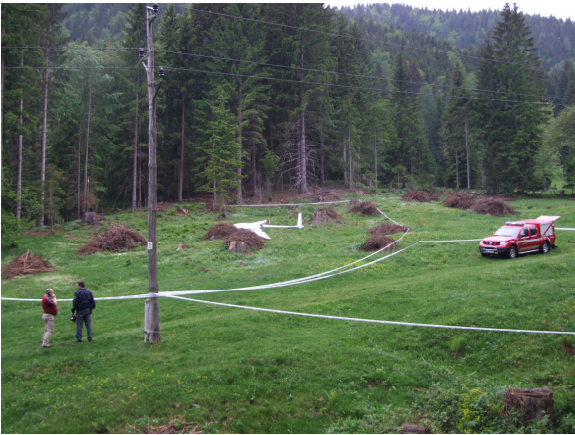
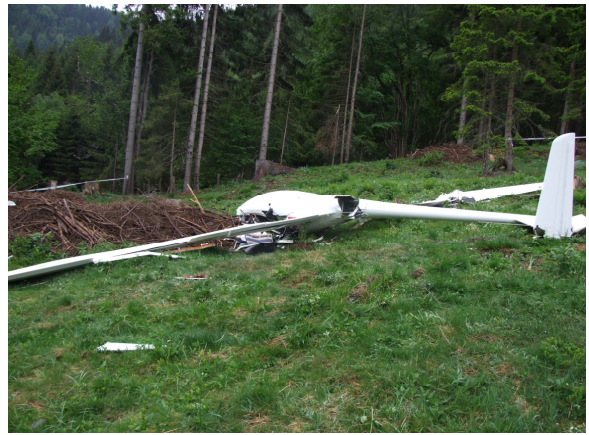
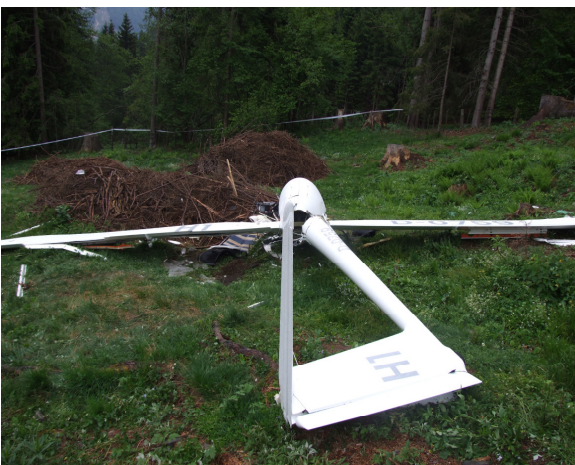
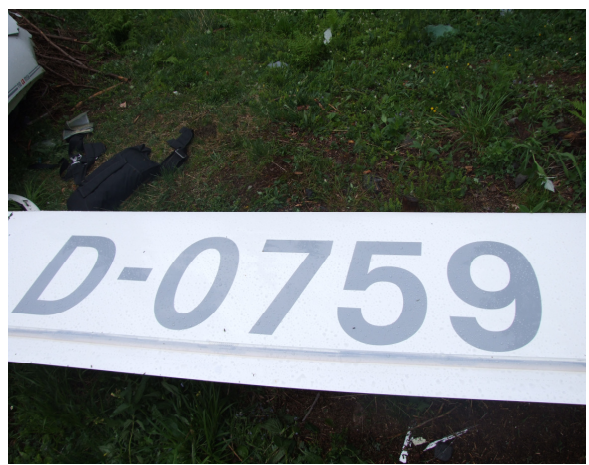
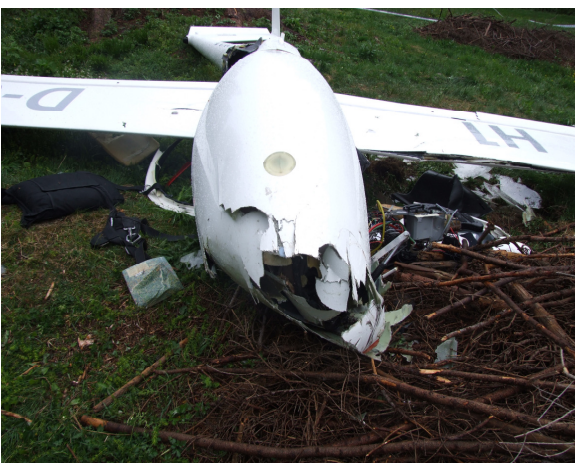
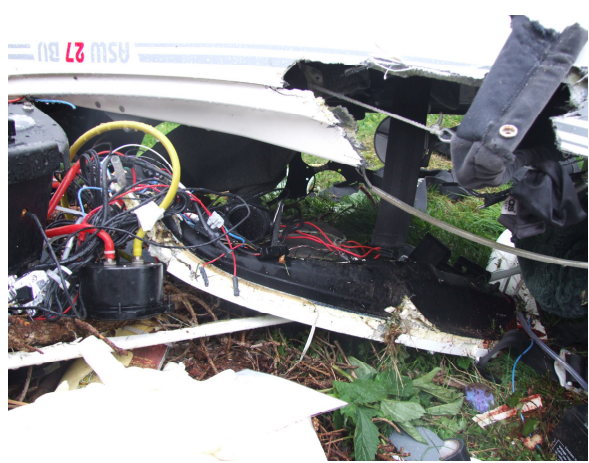
DODATEK D: Podatki z mesta nesreče

Letalo je z levim krilom trčilo v vrh drevesa in nato padlo na travnato pobočje. Pri trčenju je bilo poškodovano 1 drevo. Ostale škode ni bilo.

Na mestu nesreče je bilo ugotovljeno, da je jadralno letalo priletelo iz smeri nekdanjega mejnega prehoda Korensko sedlo. Iz vidnih sledi na drevesu in na travnatem pobočju je bilo ugotovljeno, da je jadralno letalo najprej z levim krilom trčilo v vrh drevesa, se pri tem obrnilo na hrbet in nato trčilo na travnato pobočje. Pred prihodom glavnega preiskovalca na mesto nesreče so poškodovanega pilota, ki je bil ukleščen v pilotski kabini iz pilotske kabine rešili reševalci. Poškodovanega pilota je pregledala zdravnica nato je bil s helikopterjem odpeljan v Klinični center v Ljubljani.
