# KONČNO POROČILO

**Letalska nesreča jadralnega padalca z motornim padalom**

**04.10.2009 ob 15:20 po lokalnem času**

**Mala Planina, Republika Slovenija**

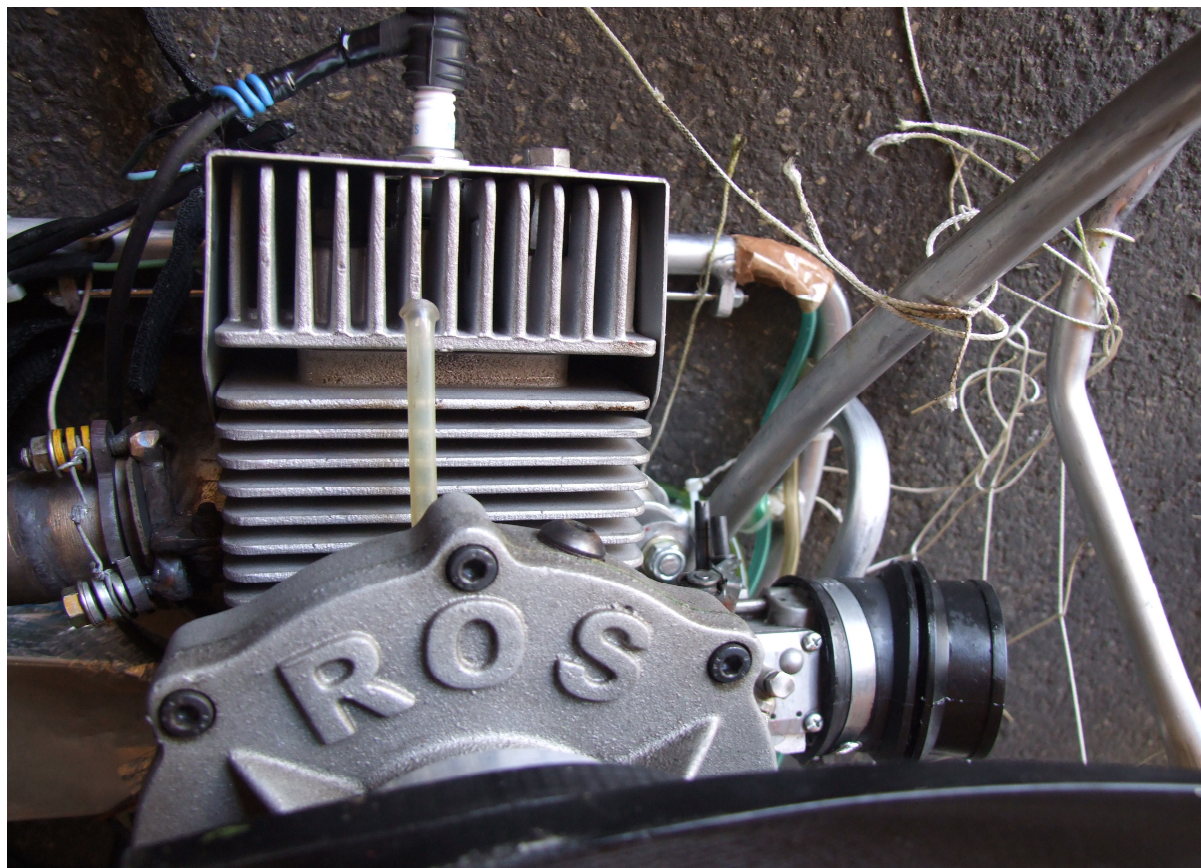
*Slika 3: Motor ROS 125*

Pri pregledu celotnega motornega padala je bilo ugotovljeno, da so poškodbe na njem nastale pri trčenju in kasneje pri reševanju pilota. Motorno padalo pred trčenjem ni bilo poškodovano, motor je deloval brezhibno. Tehnično stanje motornega padala ni vplivalo na nesrečo.

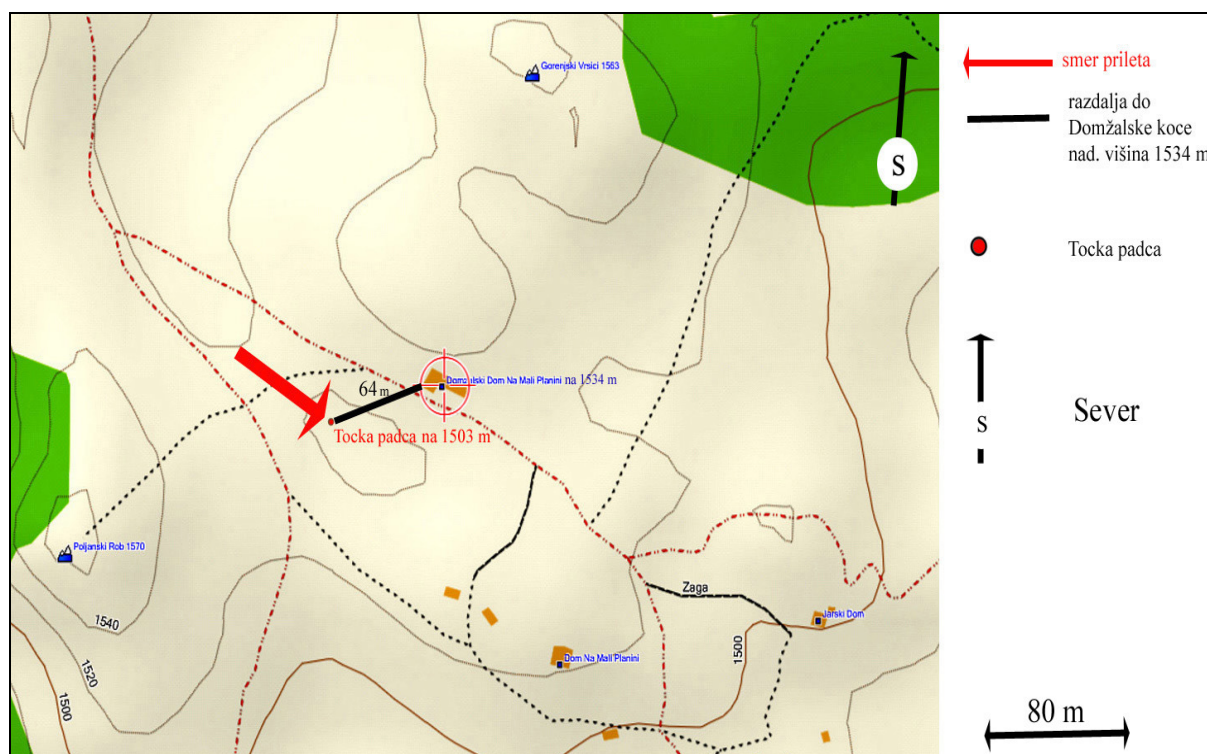
Mesto trčenja (Vir: Policija)

Pilot motornega padala je trčil v tla v neposredni bližini Domžalskega doma na Mali Planini. Na spodnji sliki je prikazano mesto trčenja.

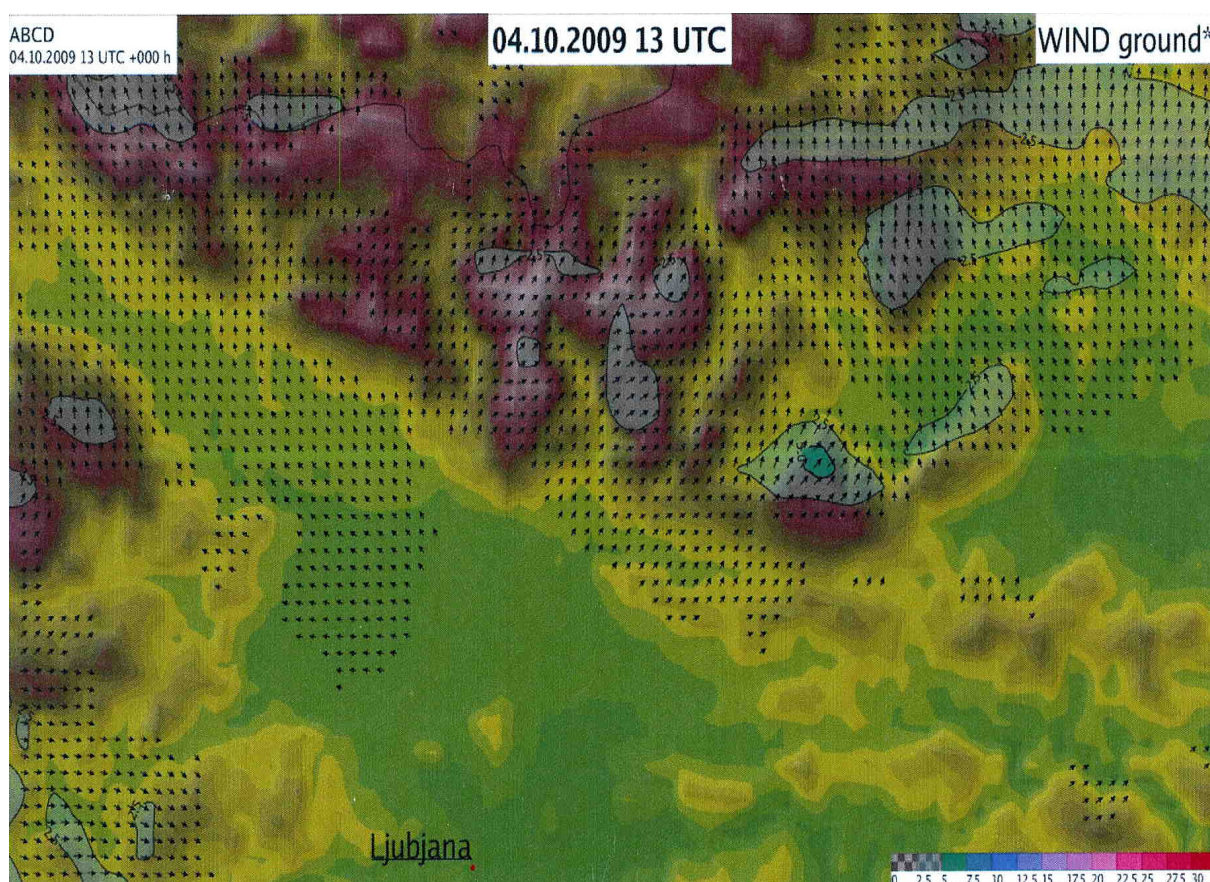
Na podlagi analize vetrovnih razmer nad reliefom, ki so prikazane na spodnji sliki je v bližini tal na področju Kamniško-Savinjskih Alp prevladoval šibek jugozahodnik.

*Slika 1: Analiza vetrovnega polja ob 15.00 uri po lokalnem času. Puščice predstavljajo povprečno smer in hitrost vetra na višini 10 m nad terenom*

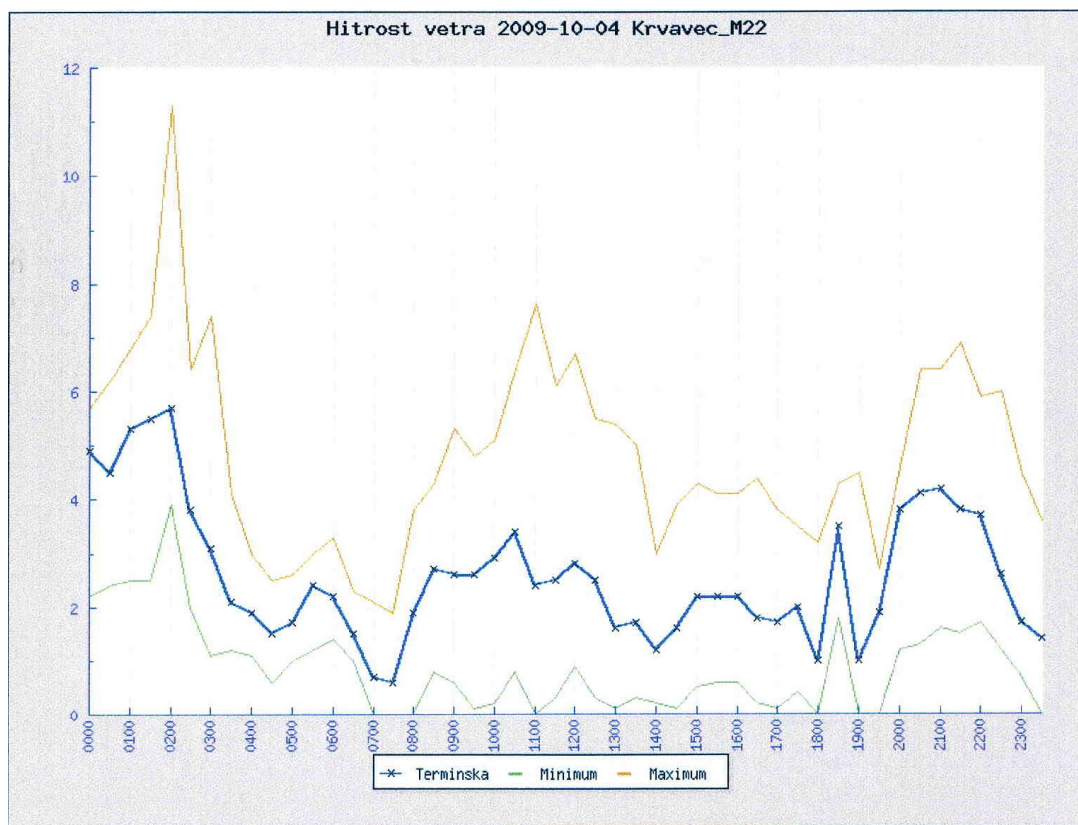
Slika 2: Izmerjena hitrost vetra na Krvavcu po sončnem času (lokalni čas-1h), hitrosti vetra so v m/s

Meritve v prosti atmosferi in analiza vetrovnega polja se zelo dobro ujema z meritvami na Krvavcu, torej z veliko verjetnostjo lahko trdimo, da so podobne razmere prevladovali tudi v okolici Male Planine.

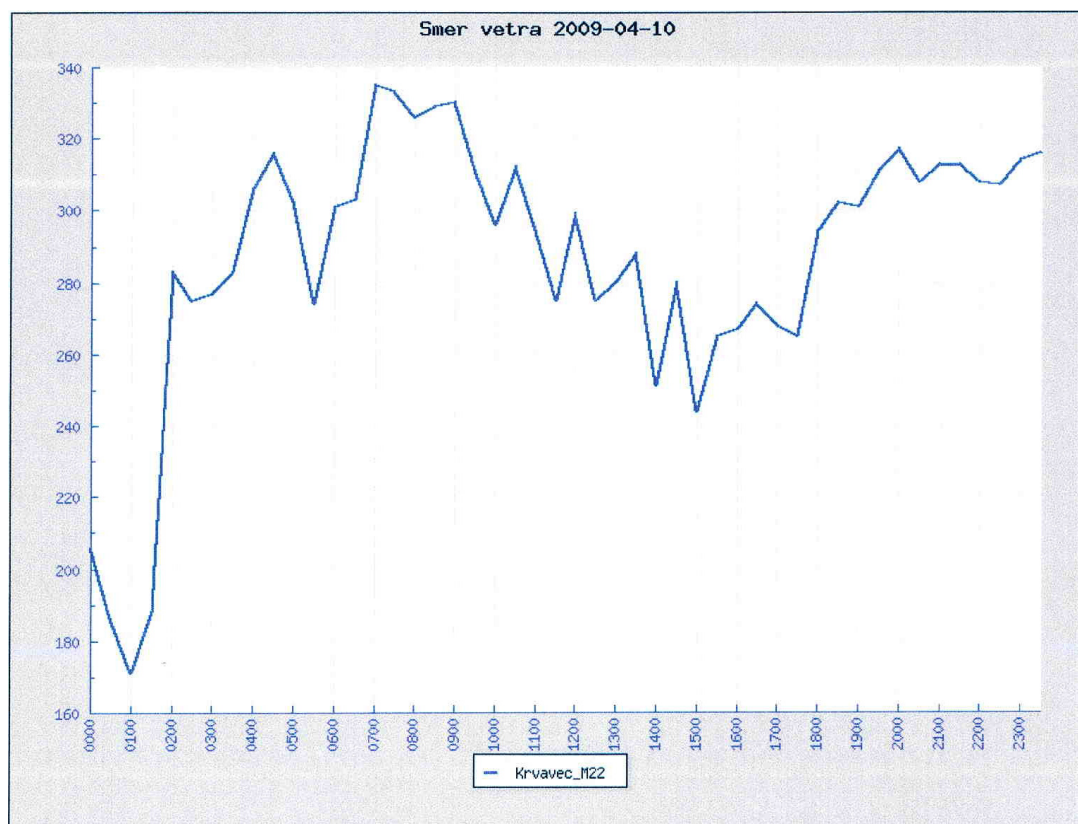
Slika 3: Izmerjena smer vetra na Krvavcu po sončnem času(lokalni čas-1h), smer je v stopinjah glede na magnetni sever
