Številka: 37200-2/2009/69-10

Datum: 21.09.2010

KONČNO POROČILO

**O PREISKAVI LETALSKE NESREČE LETALA
SPLOŠNE KATEGORIJE » RALLYE MS. 893 E «
REGISTRske OZNAKE S5-DGB, KI SE JE
PRIPETILA 14. APRILA 2009 NA LETALIŠČU
LESCE - BLEĐ**

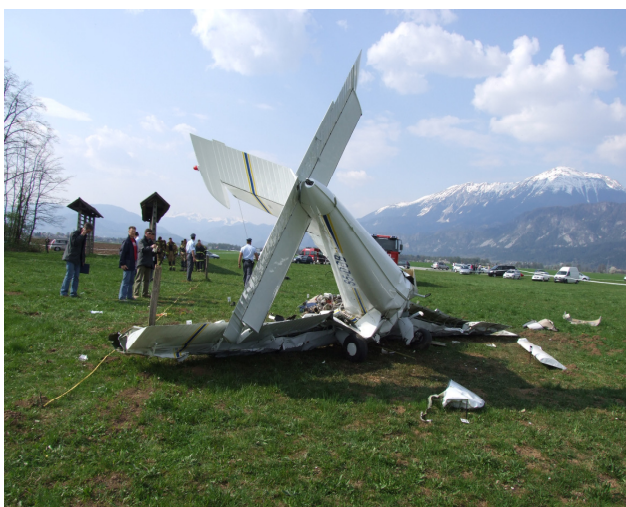
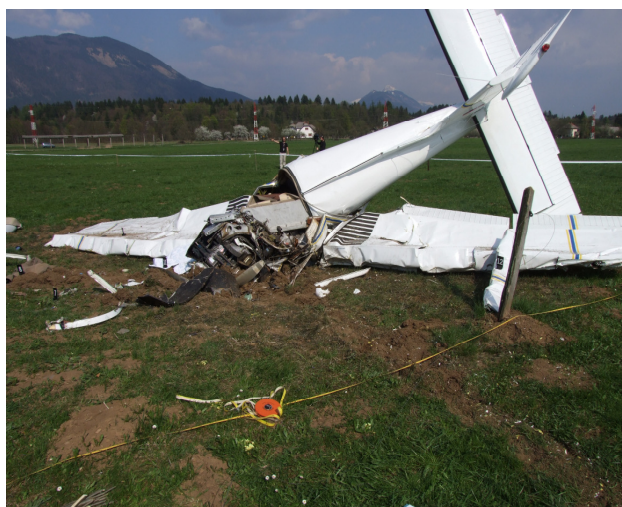
- Na mestu nesreče so se nahajali policisti in reševalci
- Mesto nesreče je bilo zavarovano s strani policije
- V nesreči sta bili udeleženi dve osebi
- Letalo je poletelo v smeri 13 vzletno pristajalne steze letališča Lesce – Bled (LJBL)
Geografske koordinate: 46° 21' 29" N, 14° 10' 45" E
- Razbitine na mestu nesreče so kazale, da je bilo letalo dinamično prevlečeno v ostrem levem zavoju, kar so tudi potrdili očividci v svojih izjavah

Razbitine letala na mestu nesreče

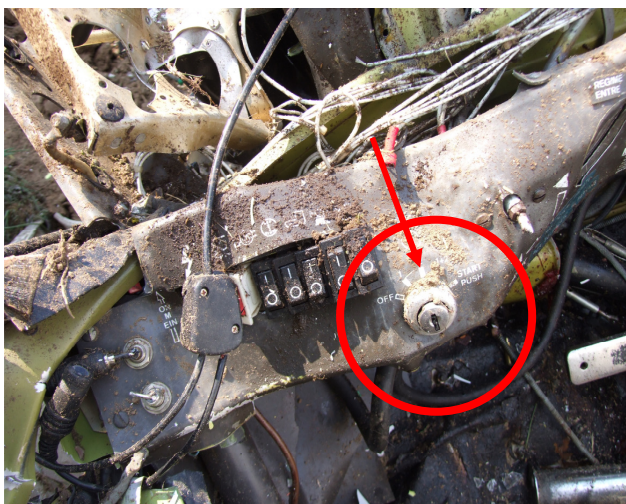
- Stikalo magnetov se je nahajalo v položaju št. 2
- Merilec vrtljajev motorja je kazal vrednost 1000 RPM

Stikalo magnetov v položaju št. 2

Ugotovljeno je, da je nepravilna nastavitve desnega magneteta (št. 2) onemogočala pravilno delovanje motorja. Velike motnje v delovanju motorja so se pojavile, ko je bil v sistemu vključen samo desni magnet (št. 2). Stikalo magnetov se je na mestu nesreče nahajalo v položaju »2«, kar je zaradi nepravilne nastavitve pogojilo nepravilno delovanje motorja oziroma izgubo moči. Nepravilna nastavitve magneteta št. 2 kaže na dejstvo, da je po opravljenem servisu v letalski vzdrževalni organizaciji potrjeni po delu 145 opravljen poseg

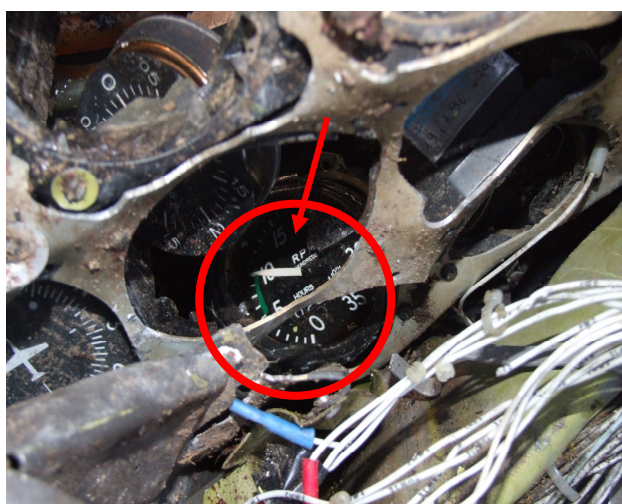
Merilec vrtljajev motorja kaže 1000 RPM

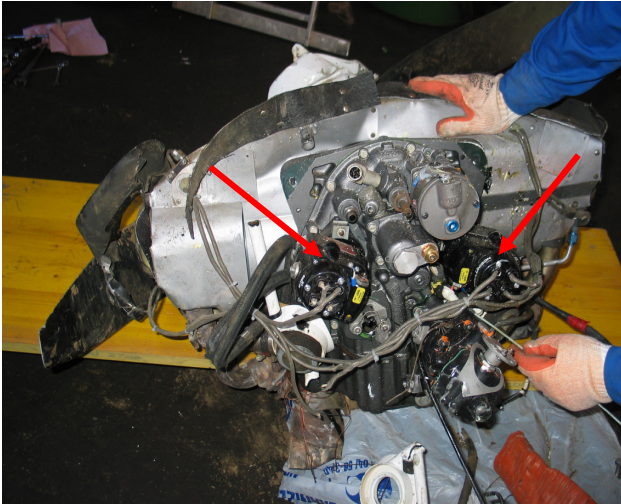
- Oba magneti (levi št. 1 in desni št. 2) sta bila pritrjena in ni bila možna samodejna prenavstavitve magnetov (vžiga) med delovanjem motorja.

Levi in desni magnet

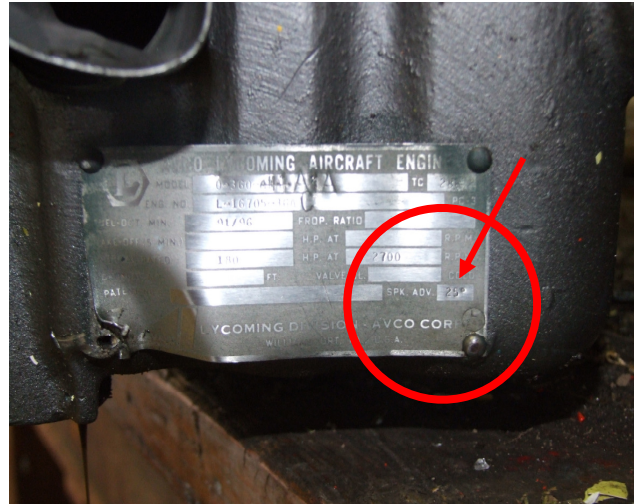
Ploščica na motorju z navodili za nastavitve vžiga 25°

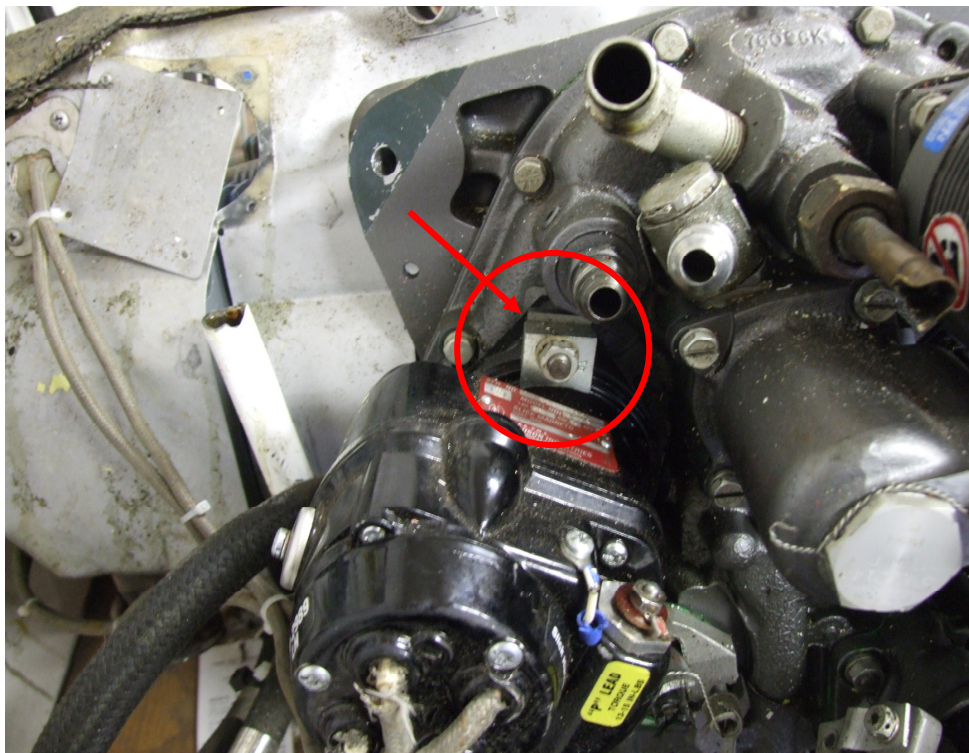
- Levi magnet (št. 1) je bil nastavljen okrog 29° (op. po navodilih proizvajalca motorja bi moral biti nastavljen na 25°, pritrilni matici nista bili označeni z barvo, ki označuje morebitni samodejni premik) slika spodaj

Levi magnet nastavljen na 29°

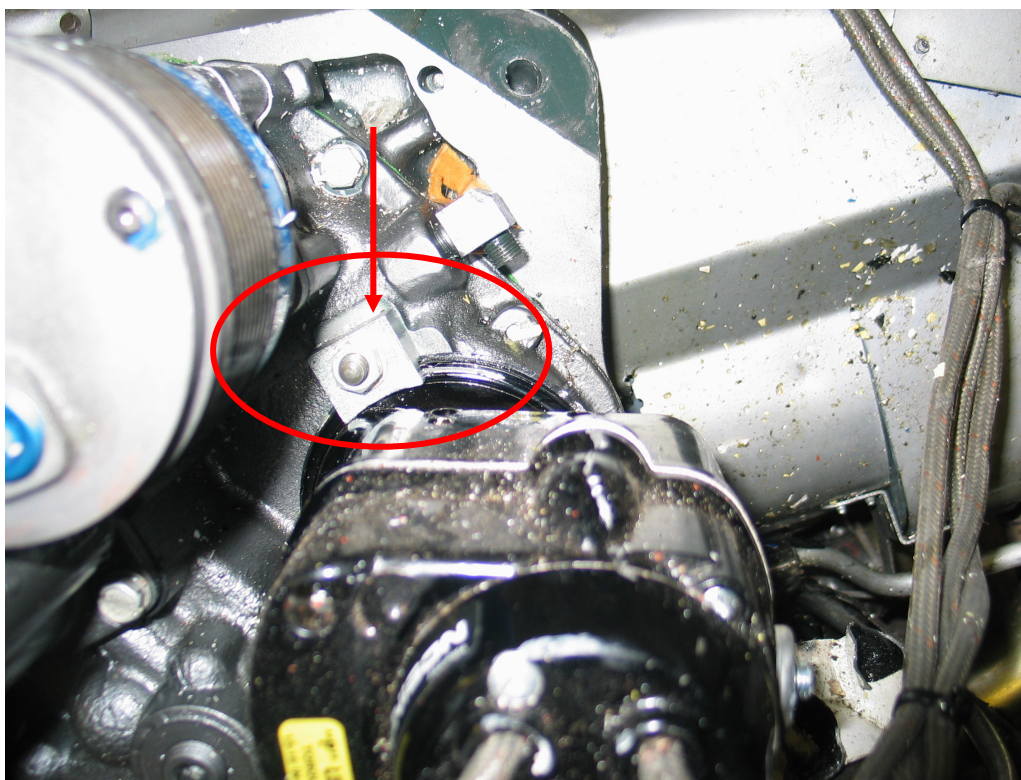
- Desni magnet (št. 2) je bil nepravilno nastavljen oziroma ponastavljen na 0^0 , kar pomeni, da je pred nesrečo v dvojnem sistemu vžiga pravilno deloval samo en sistem – sistem levega magneteta (št. 1),
- Desni magnet (št. 2) ni bil privit skladno z navodili proizvajalca, matici nista bili označeni z barvo, spodnja matica pa je bila obrnjena (spodnja stran zgoraj) kar je pokazala sled vzmetne podložke

Magneta nista bila pravilno nastavljena (op. nista bila v t.i. »fazi« oziroma nista bila sinhronizirana).

Desni magnet nastavljen na 0^0

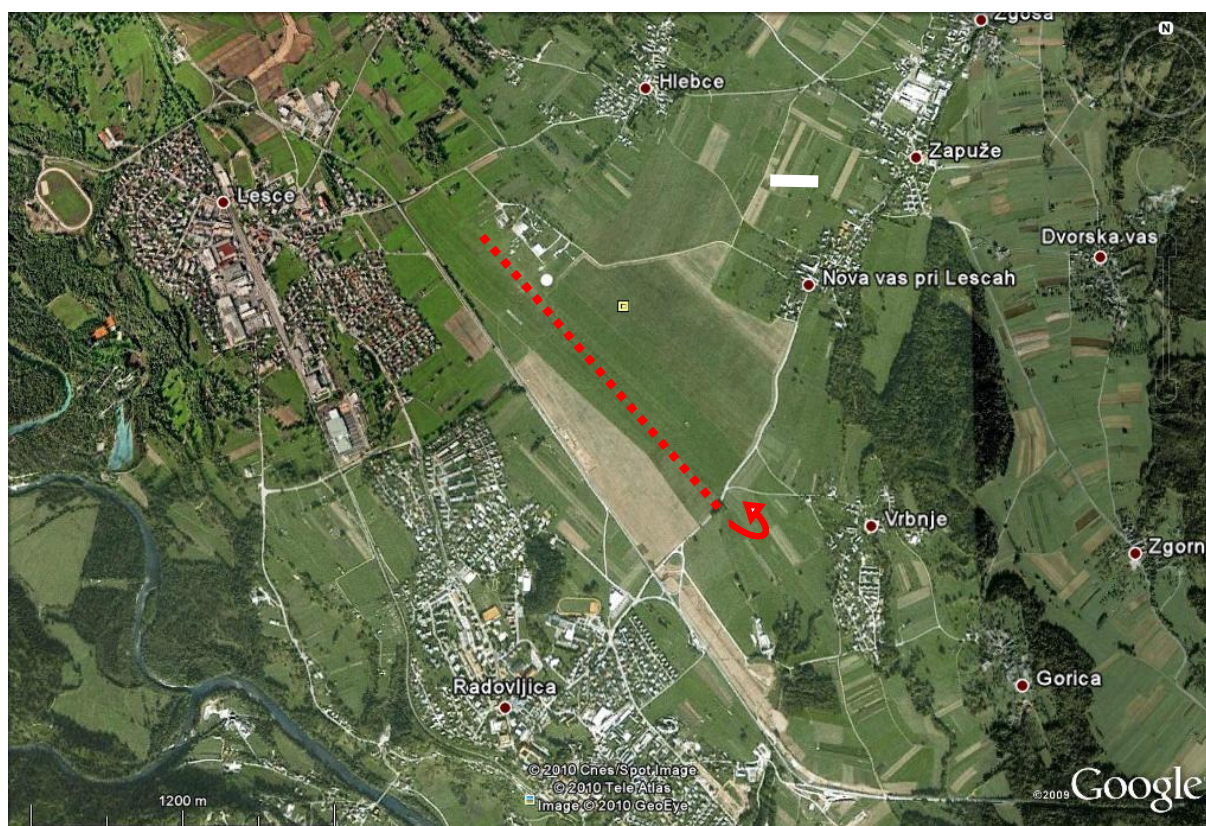
Sled leta je prikazana na satelitskem posnetku.

Letalo je vzletelo v smeri 13 na zmanjšani moči motorja, ki je po vzletu omogočala vzpenjanje, vendar pod manjšim kotom vzpenjanja. Leteči pilot je najbolj verjetno premaknil stikalo magnetov iz položaja 1+2 v položaj št. 2 z namenom, da poveča moč motorja, vendar se je zaradi prej opisane nastavitve magnetov moč motorja še dodatno zmanjšala.

Po zmanjšanju moči motorja na višini 80 do 100 m je prišlo do napačne odločitve letečega pilota, in sicer za povratek na vzletno-pristajalno stezo v ostrem levem zavoju, kar je bilo teoretično in praktično nemogoče ter v nasprotju z Navodilom za uporabo letališča Lesce-Bled (Način, postopki in drugi pogoji za varno vzletanje in pristajanje zrakoplovov – letališče Lesce – maj 2007) ter v nasprotju z Navodilom za vodenje letala (Manuel de vol de l'avion Rallye MS. 893 E, Numéro de série 12129). Pri ostrem zavijanju je bilo letalo dinamično prevlečeno (ang. Turning Stall).

Letalo bi skladno z predpisanimi postopki moralo blago skreniti v desno in pristati na travniku med vasjo Vrbnje in mestom Radovljica.
