**KONČNO POROČILO**

**O PREISKAVI LETALSKE NESREČE LETALA**

**SPLOŠNE KATEGORIJE » UTVA-75 «**

**PRIPETILA 28. JULIJA 2009 V KRAJU IZLAKE**

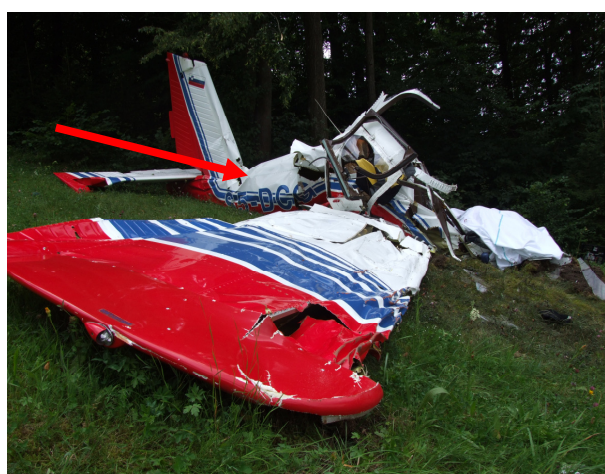
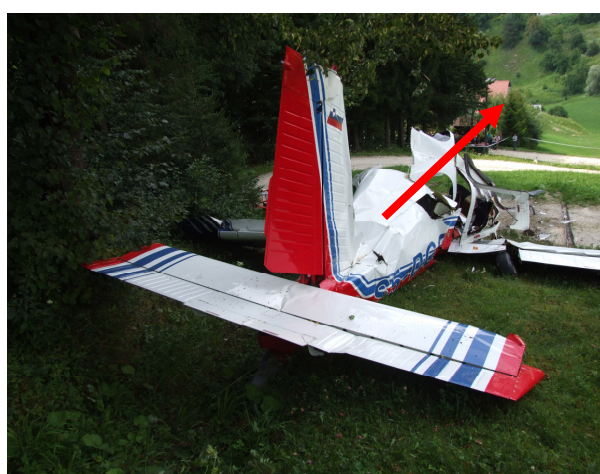
- Na mestu nesreče so se nahajali policisti in reševalci,
- Mesto nesreče je bilo zavarovano s strani policije,
- Pilot in sopotnik sta bila ukleščena v letalu,
- Letalo se je nahajalo na travnati površini v neposredni bližini dreves obrnjeno z nosom v smeri proti naselju Narof v kraju Izlake – v smeri prileta, sliki spodaj:

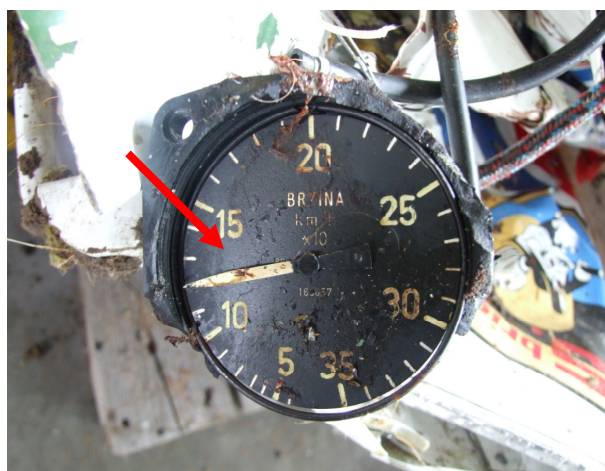
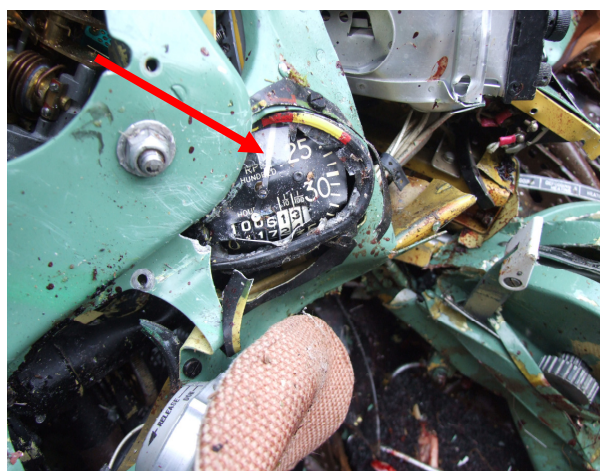
- Indikator hitrosti je kazal vrednost 120 km/h, indikator vrtljajev motorja je kazal vrednost 2200 min<sup>-1</sup>, sliki spodaj:

Simulacije so pokazale, da je mogoče majhno hitrost ugotovljeno na instrumentu ob padcu (120 km/h) razložiti samo s potegom krmilne palice, ki med padanjem iz prevlečenega stanja na vrhu manevra inducira sveder. V nasprotnem primeru letalo ne bi prešlo v sveder in bi padlo z veliko hitrostjo (okoli 200 km/h) na nos. Položaj razbitin pa se ujema ploskim padcem, na kolesa in nos hkrati, torej s padcem iz svedra. Za induciranje svedra ni bilo potrebno premakniti pedal v skrajno lego tako, kot se običajno prehaja v sveder; zadostoval je samo poteg krmilne palice.

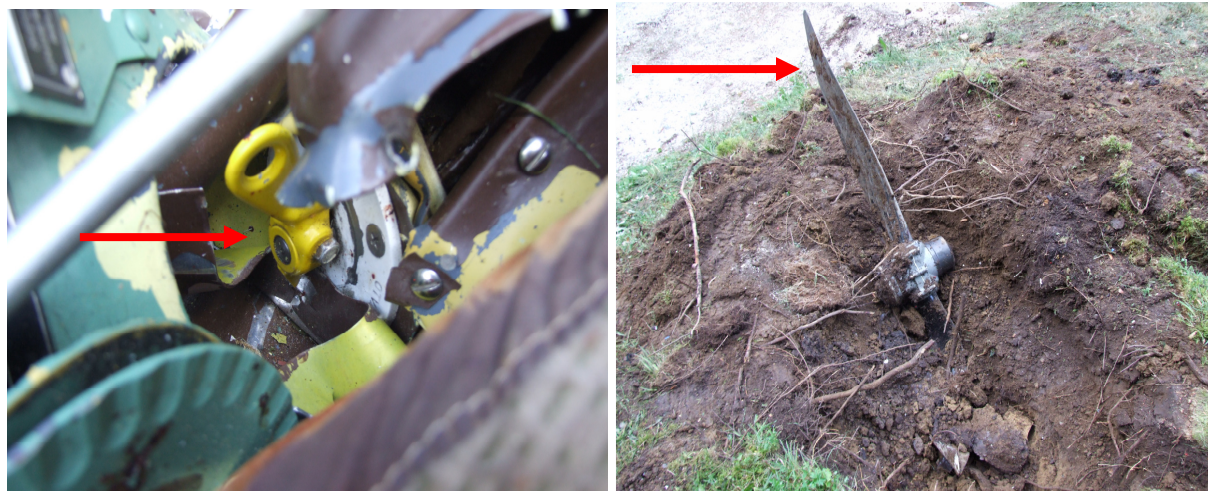
- Selektorska ročica goriva se je nahajala v položaju »odprto oba«, tipična ukrivljenost krakov propelerja je kazala, da je motor deloval na režimu 65 % moči – sliki spodaj:

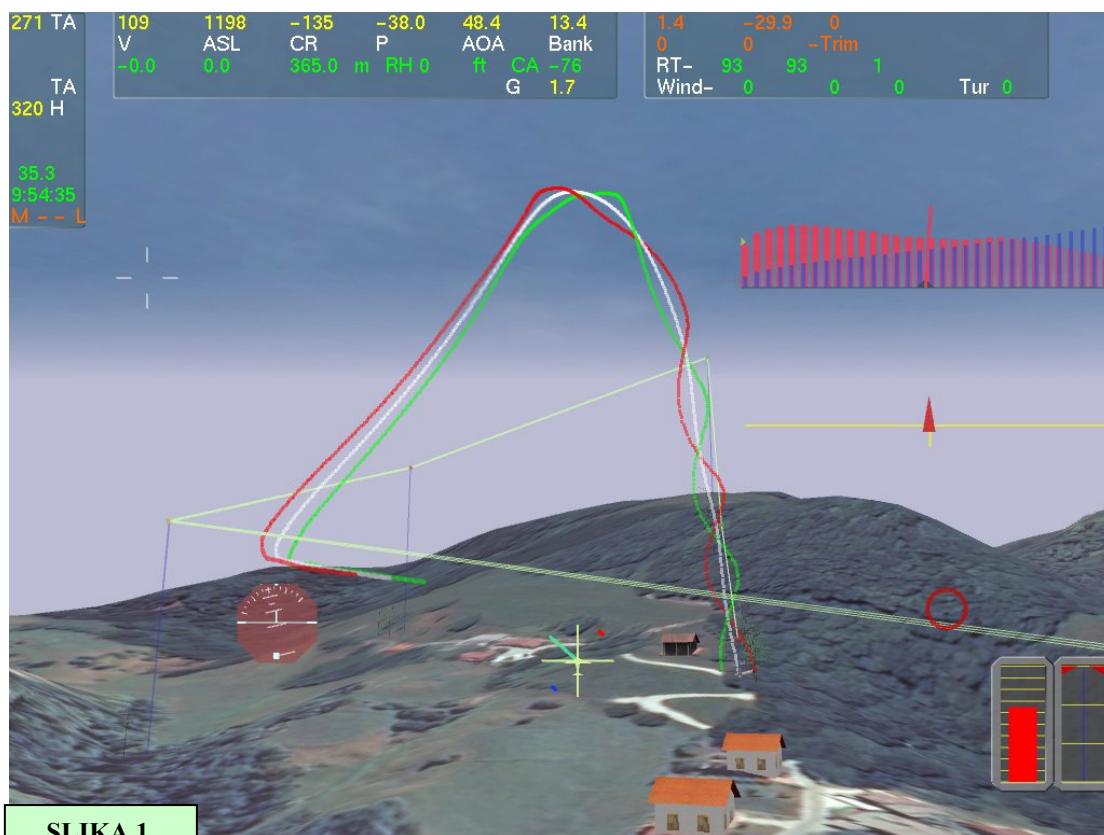
Slika 1. Posnetek iz simulacije:  
Pogled iz točke nad cerkvijo na nadmorski višini točke padca 365m

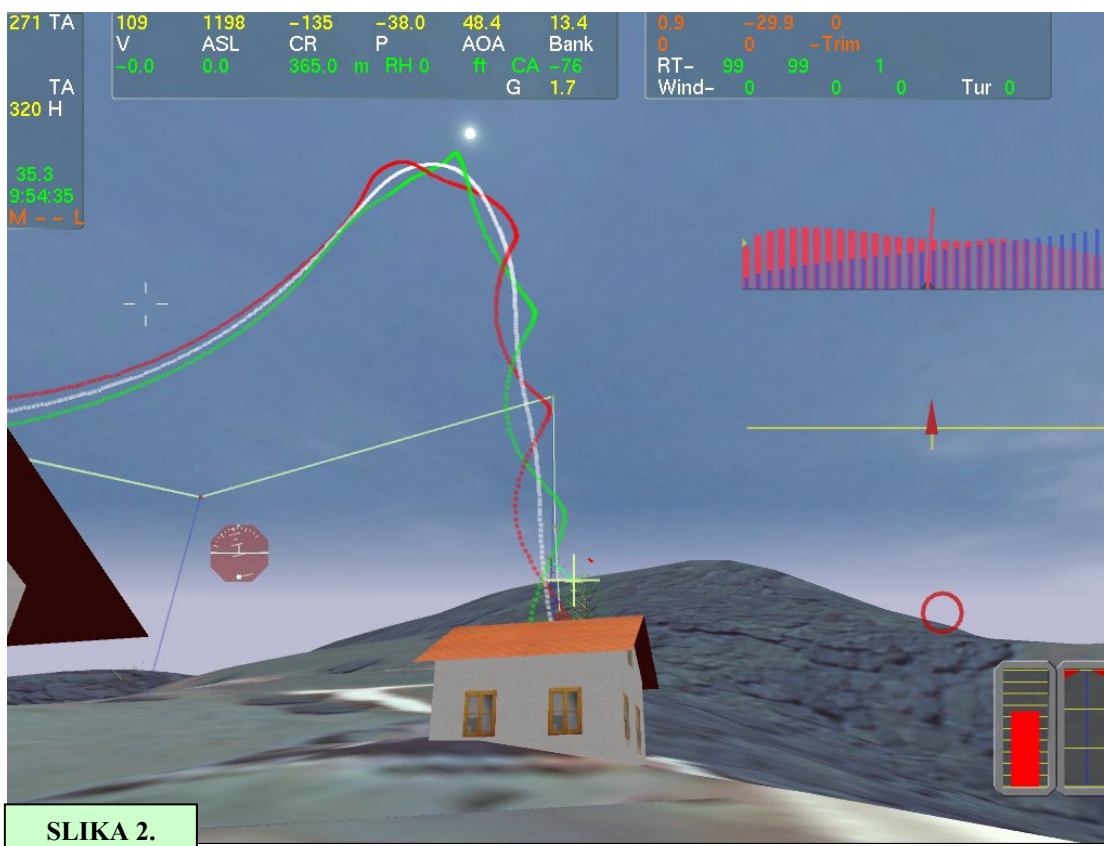
Slika 2. Posnetek iz simulacije:  
Pogled od severozahodnega roba hiše priče. Kozolec, drevo ob njem in točka padca nista vidna

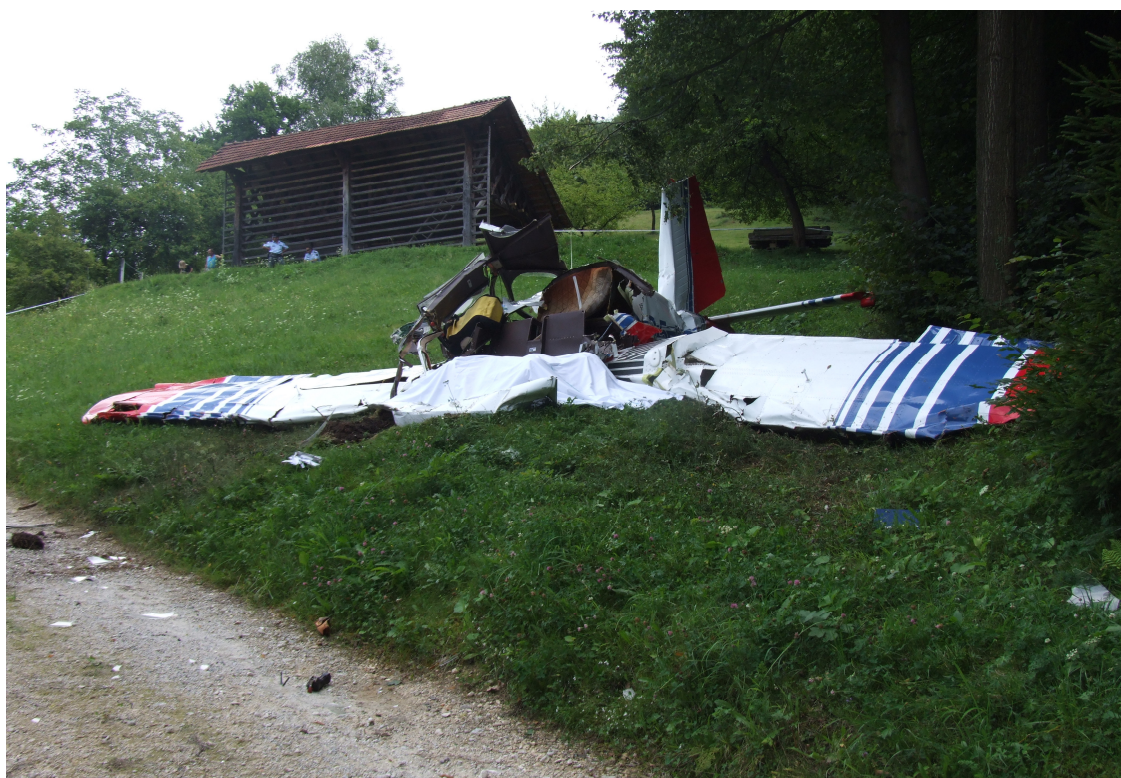
*Letalo na mestu strmoglavljenja*
