Številka: 37200-4/2010/13-0010132  
Datum: 20.02.2013

## **KONČNO POROČILO**

**o preiskavi letalske nesreče motornega letala  
»Cessna T182T«, Registrske oznake OE-DBS,  
ki se je pripetila 27.06.2010 na letališču Portorož (LJPZ)**

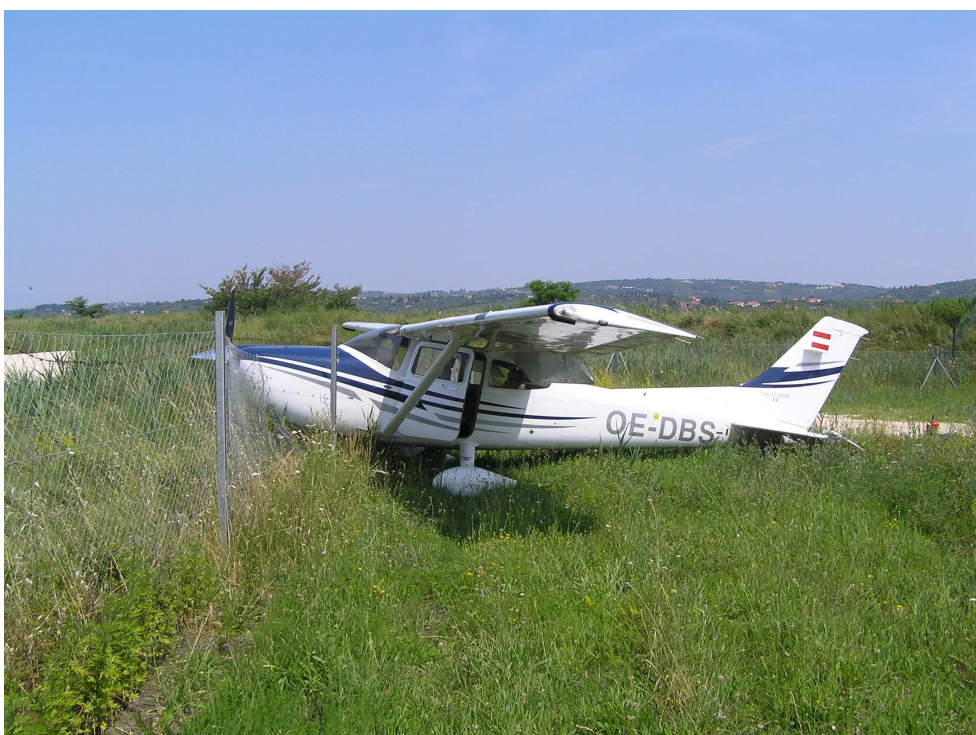
*Slika 1. Letalo na mestu trčenja v zaščitno ograjo*

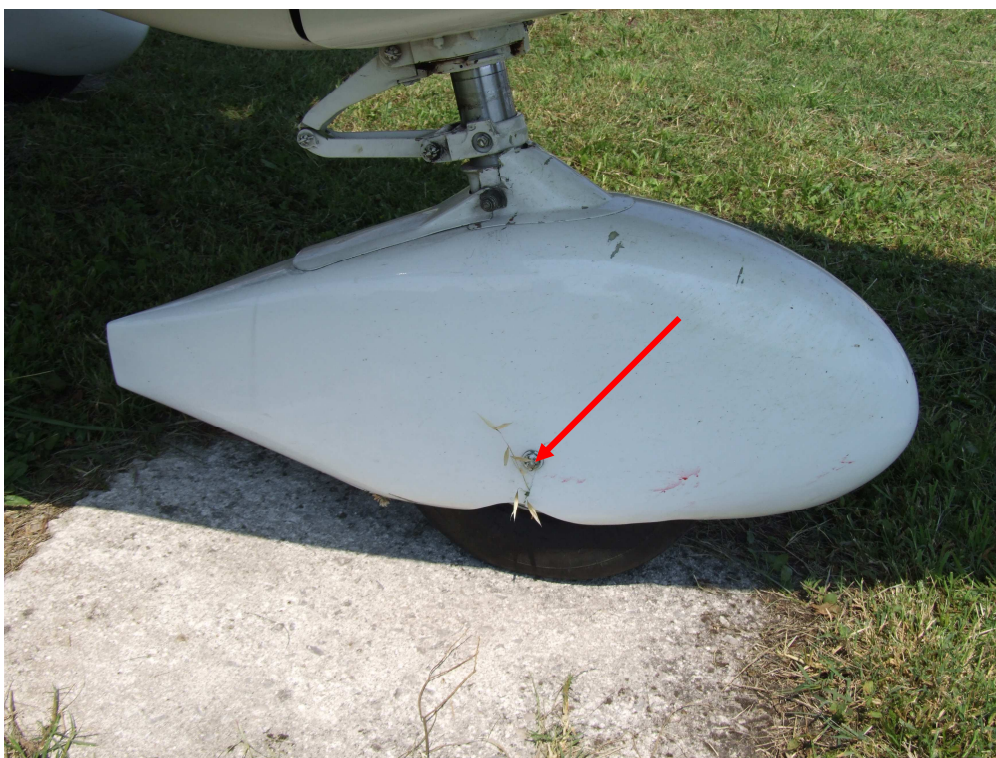
### 1.3.1 Poškodbe zaščitnega pokrova nosnega kolesa

*Slika 2. Poškodba zaščitnega pokrova nosnega kolesa*

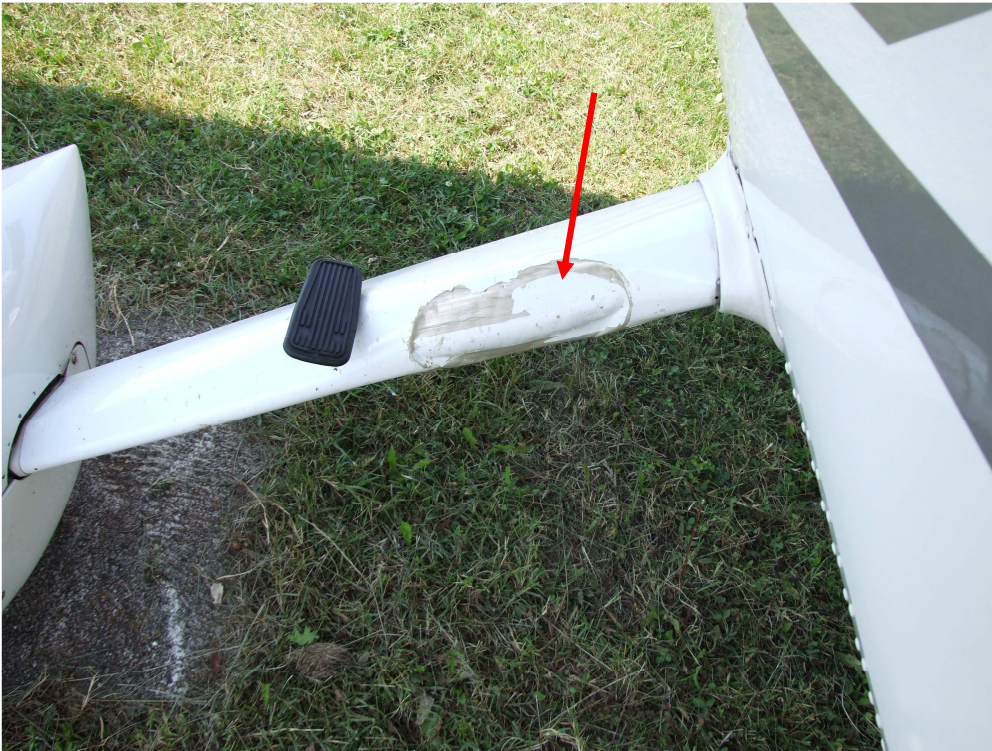
### 1.3.2 Poškodba opornice desnega glavnega podvozja

Slika 3. Poškodba opornice desnega glavnega podvozja

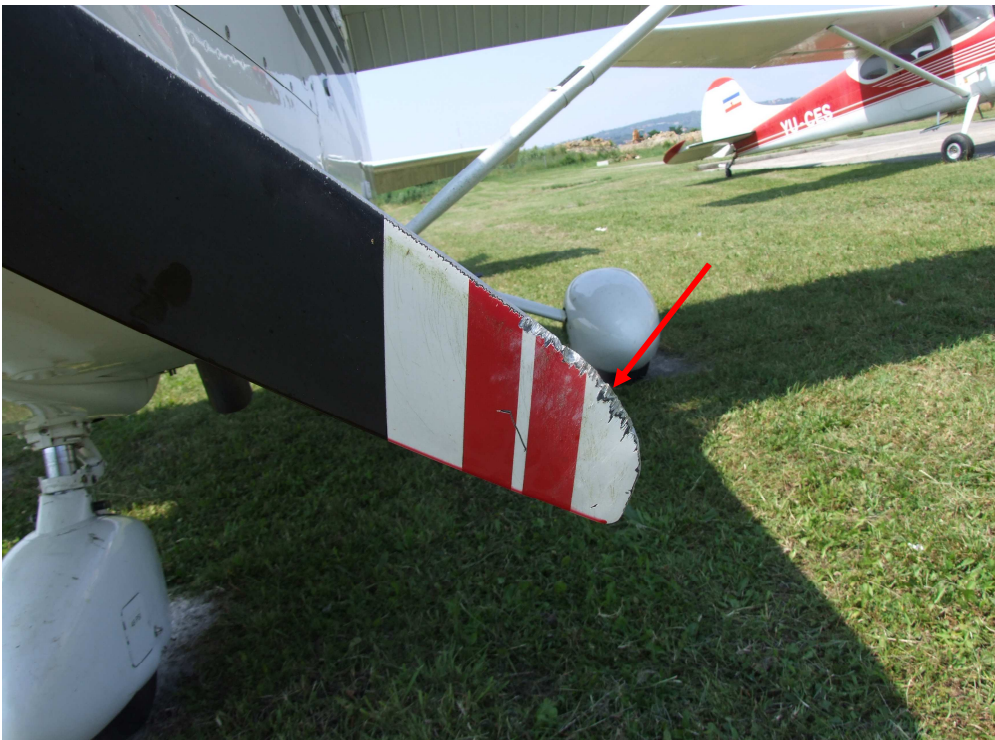
Slika 4. Poškodbe kraka propelerja

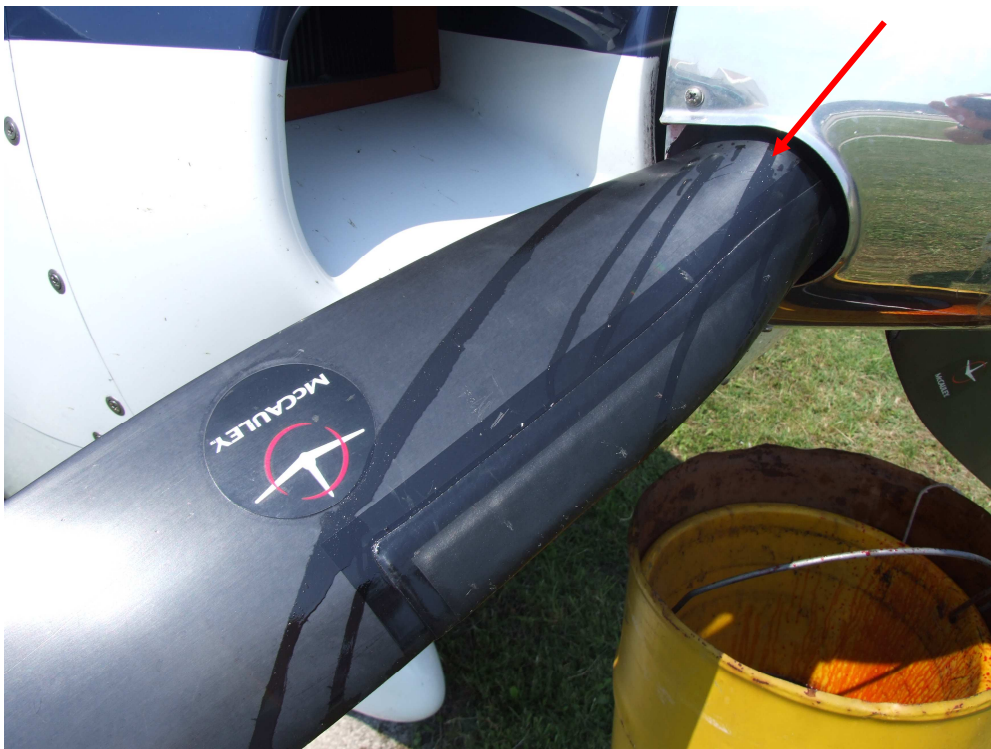
*Slika 5. Poškodbe krakov propelerja – po trčenju vidne sledi puščanje olja*

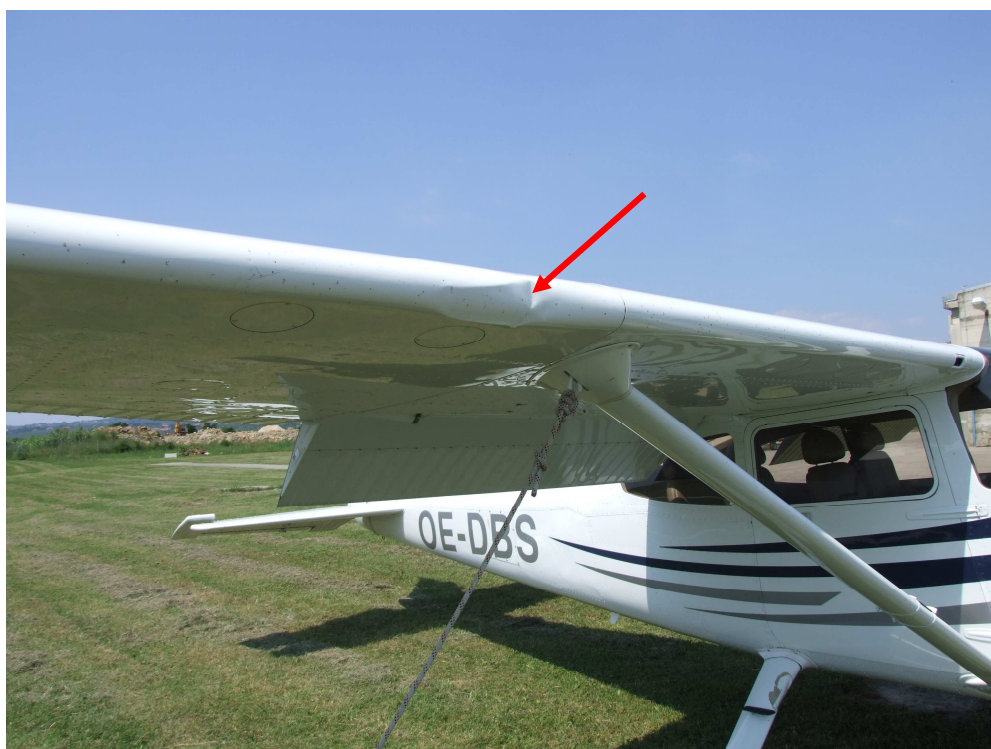
#### **1.3.4 Poškodba sprednjega roba desnega krila**

*Slika 6. Poškodba sprednjega roba desnega krila*

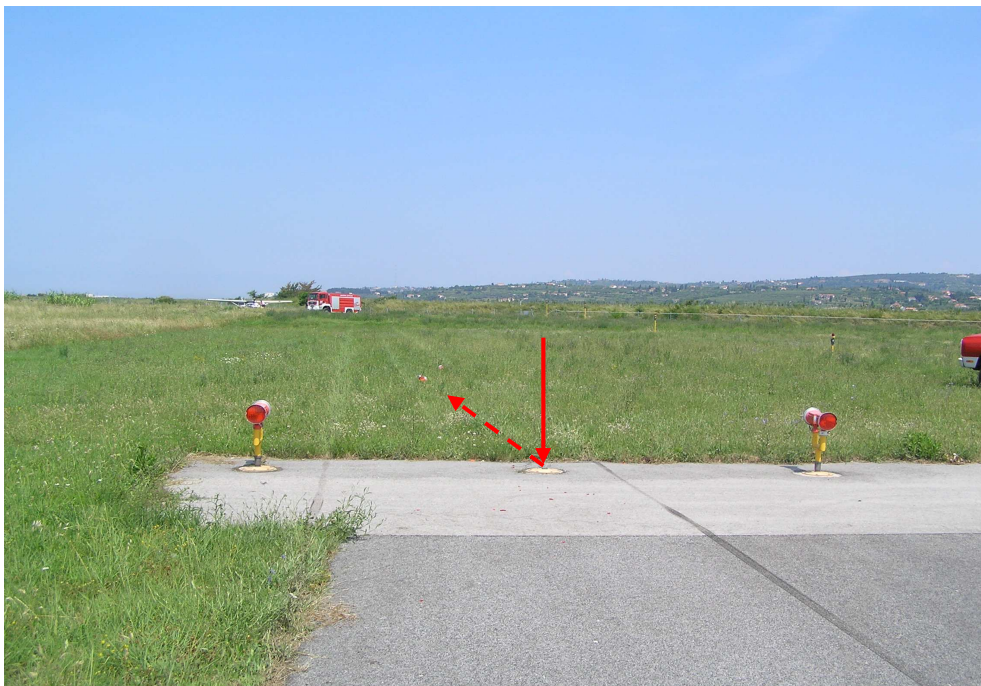
### 1.4.1 Poškodbe pristajalne luči

Pri vožnji iz vzletno pristajalne steze je letalo z desnim glavnim podvozjem poškodovalo luč vzletno pristajalne steze v smeri 33 in pri trčenju del zaščitne ograje letališča. Ostale škode ni bilo.

Slika 7. Poškodba luči vzletno pristajalne steze

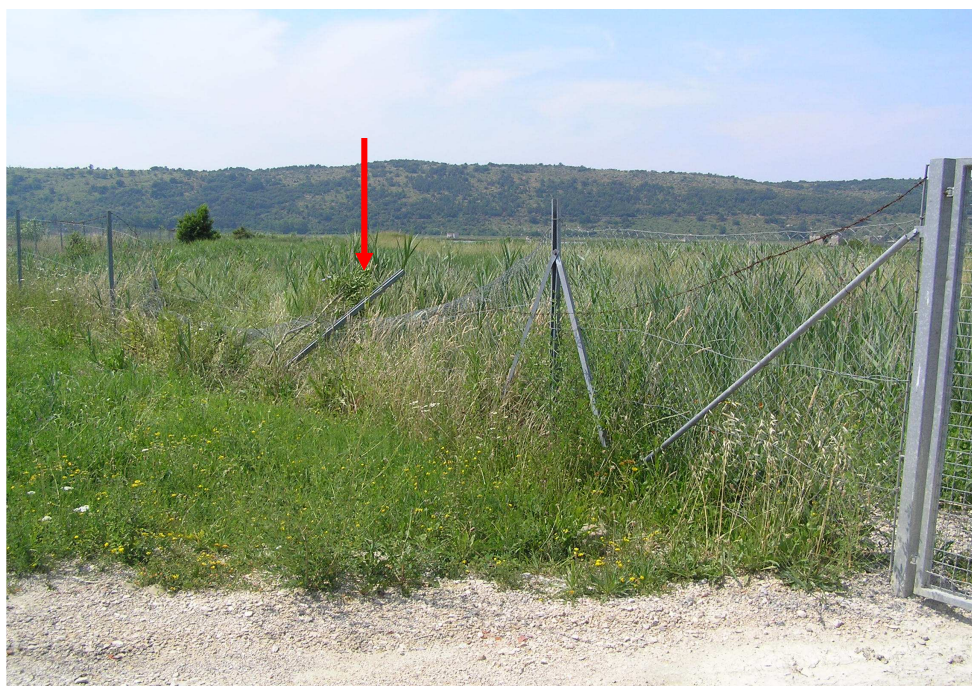
### 1.4.2 Poškodbe zaščitne ograje letališča

Slika 8. Poškodbe zaščitne ograje letališča

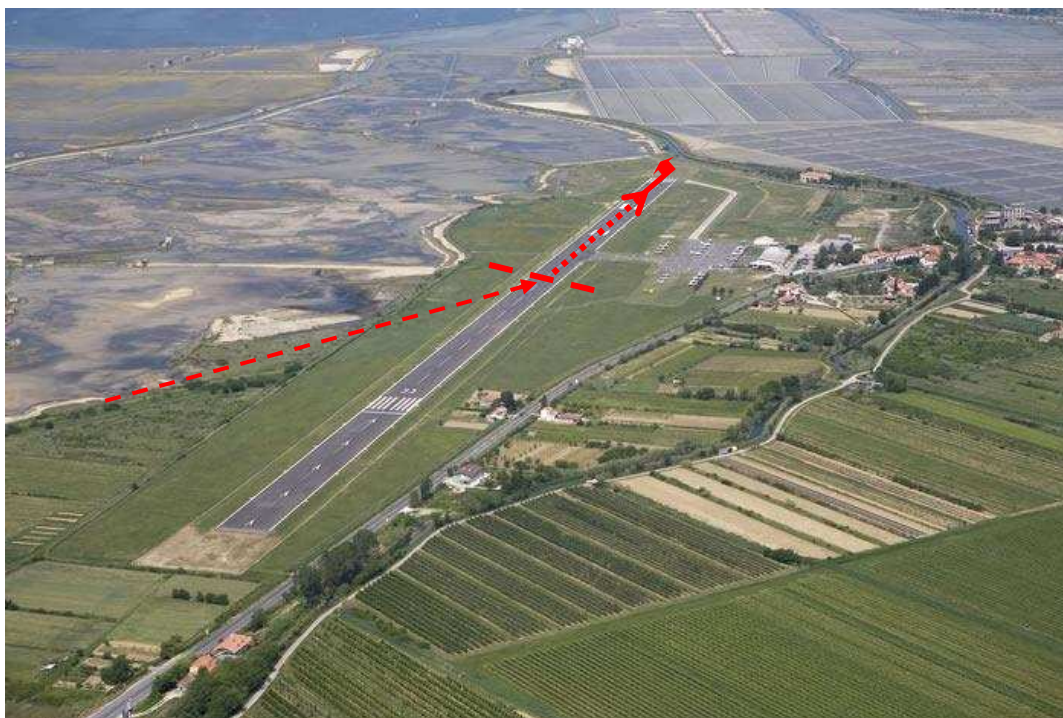
Pri ogledu vzletno pristajalne steze v smeri 33 so bile najdene sledi močnega zaviranja in sledi vožnje po travnati površini letala vse do trčenja v zaščitno ograjo in popolne zaustavitve. Ugotovljeno je bilo, da je pri pristanku prvi dotik letala z vzletno pristajalno stezo pilot izvedel preko polovice njene skupne dolžine, kar je zaradi prekratke razdalje od točke dotika do zaključka steze kljub močnemu zaviranju imelo za posledico, da je letalo zapeljalo iz steze, trčilo v varovalno ograjo in tam obstalo. Za varno zaustavitev letala na vzletno pristajalni stezi bi moral pilot pri pristanku prvi dotik izvesti v prvi tretjini vzletno pristajalne steze.

Slika 10. Prikaz točke prvega dotika letala pri pristanku v smeri 33

**ČLOVEŠKI FAKTOR:** - Napaka pilota v tehniki pilotiranja v pristajalni fazi
