KONČNO POROČILO

Letalska nesreča UL letala

19.8.2010 ob 18:10 po lokalnem času

Vzhodno od VPS vzletišča Medno, Republika
Slovenija

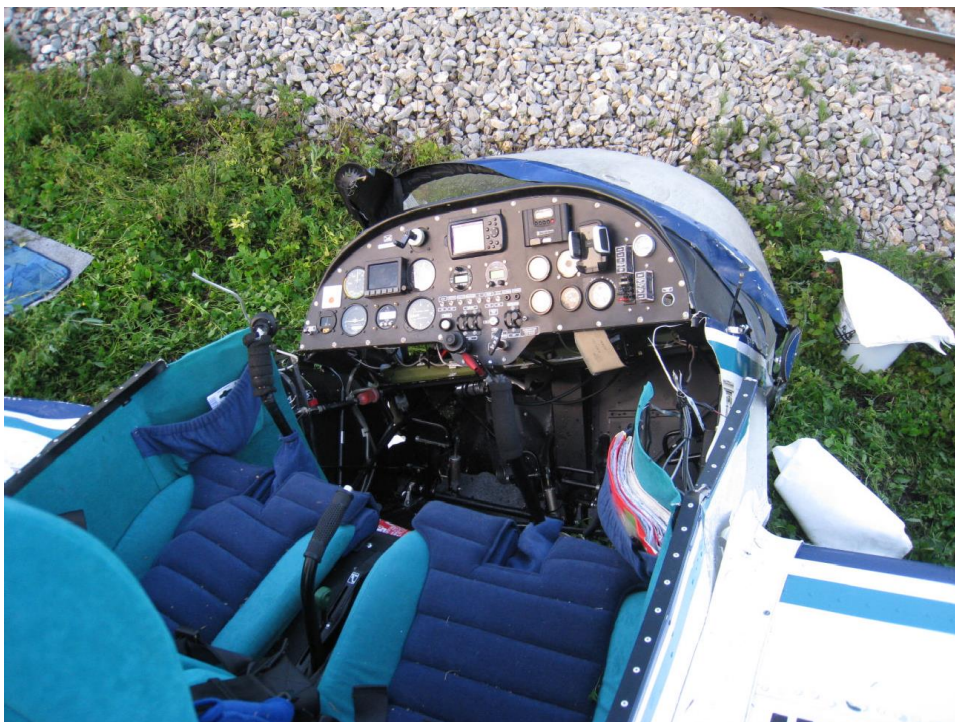
V kabini je preiskovalec preveril stanje in položaj krmil in jih zabeležil s fotografijo (v prilogi številka 2). Najbolj ga je zanimal položaj ročice nastavitve koraka propelerja, kateri se je ob prihodu nahajal v položaju skoraj najmanjšega koraka. Možno je, da je bila ročica postavljena v ta položaj po nesreči (ker se je ob udarcu zlomila ročica pogona spremembe koraka na reduktorju motorja je bilo to dejanje fizično izvedljivo) vendar se to preiskovalcu zaradi hitrega prihoda reševalcev in stalne prisotnosti policije zdi malo verjetno.

Slika 1.: Položaj letala po nesreči in položaj vzvodov ob prihodu komisije.
Ročica koraka propelerja je zgoraj levo na armaturni plošči.

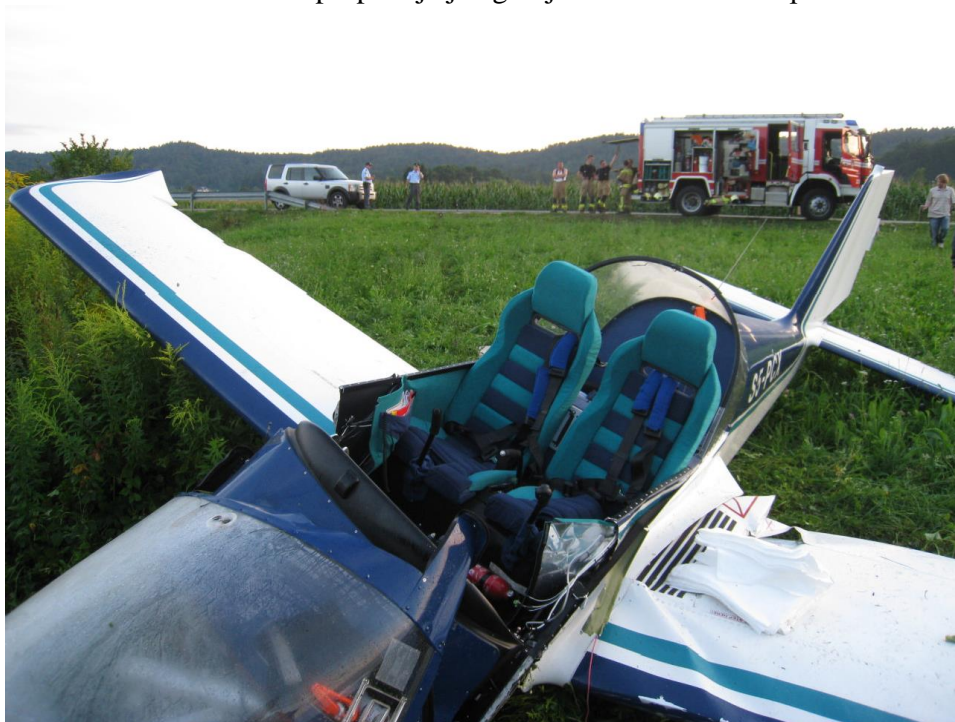
Slika 2.: Pogled iz smeri letala po nesreči v smeri proti vzletišču

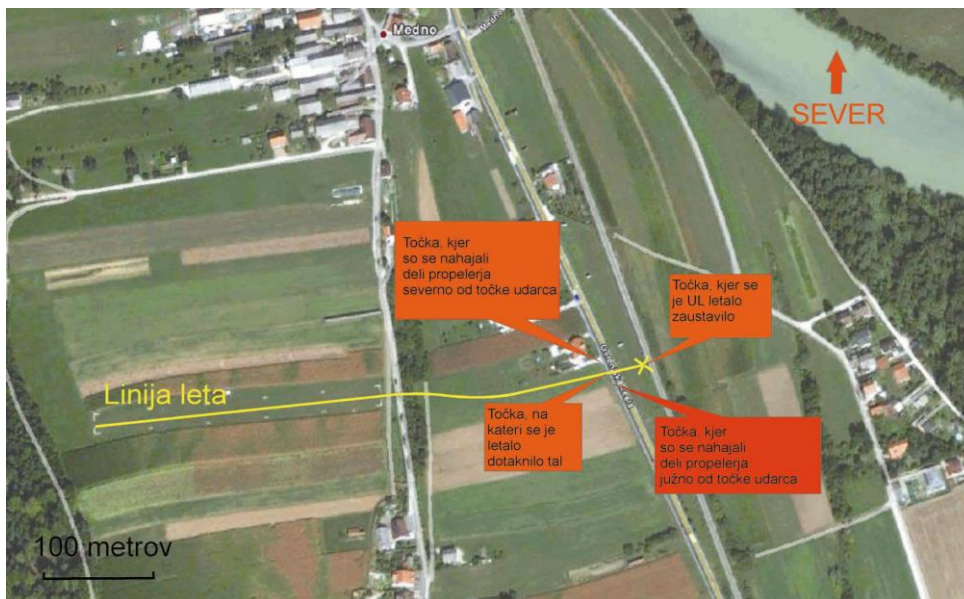
Slika 3.: Na fotografiji vrisana približna linija leta
