# KONČNO POROČILO

Letalska nesreča UL letala

2.7.2010 ob 20:00 po lokalnem času

Vzletišče Kaplja vas pri Preboldu, Republika  
Slovenija

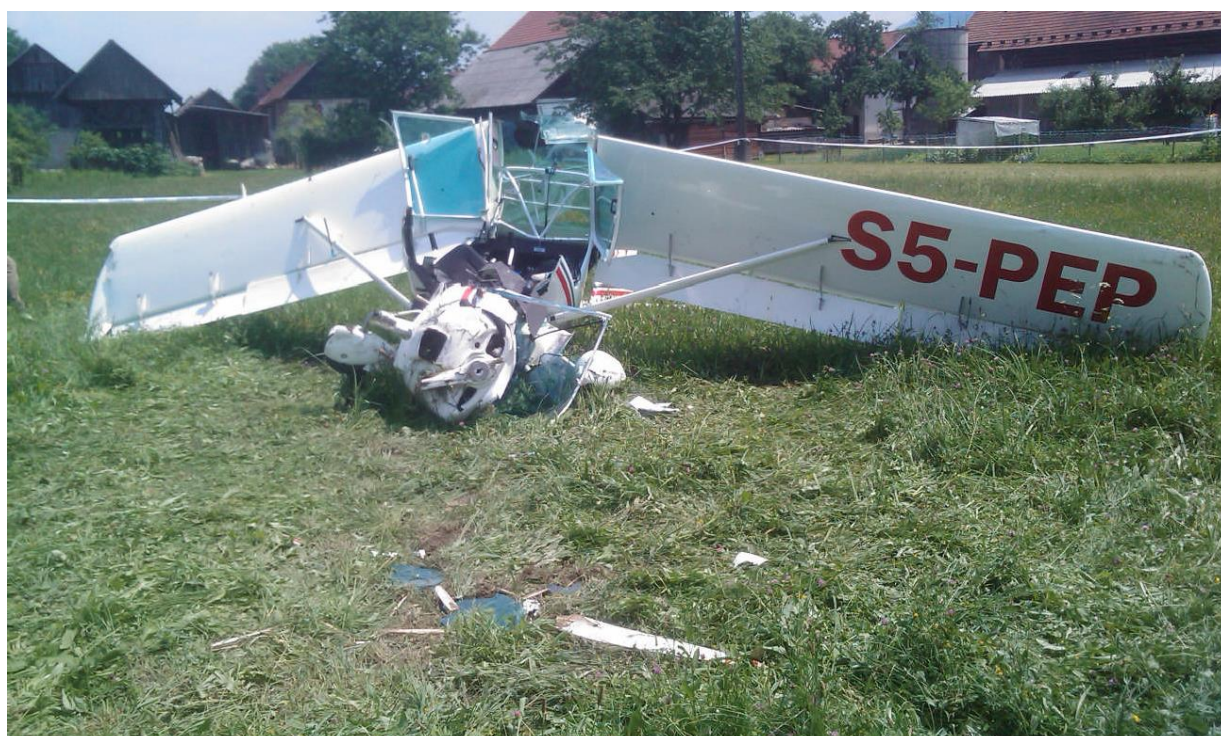
Letalo je udarilo ob tla v strmem desnem zavoju z desnim krilom, nakar je udaril ob tla še motor in nosna noga podvozja.

Slika 1: Letalo po nesreči

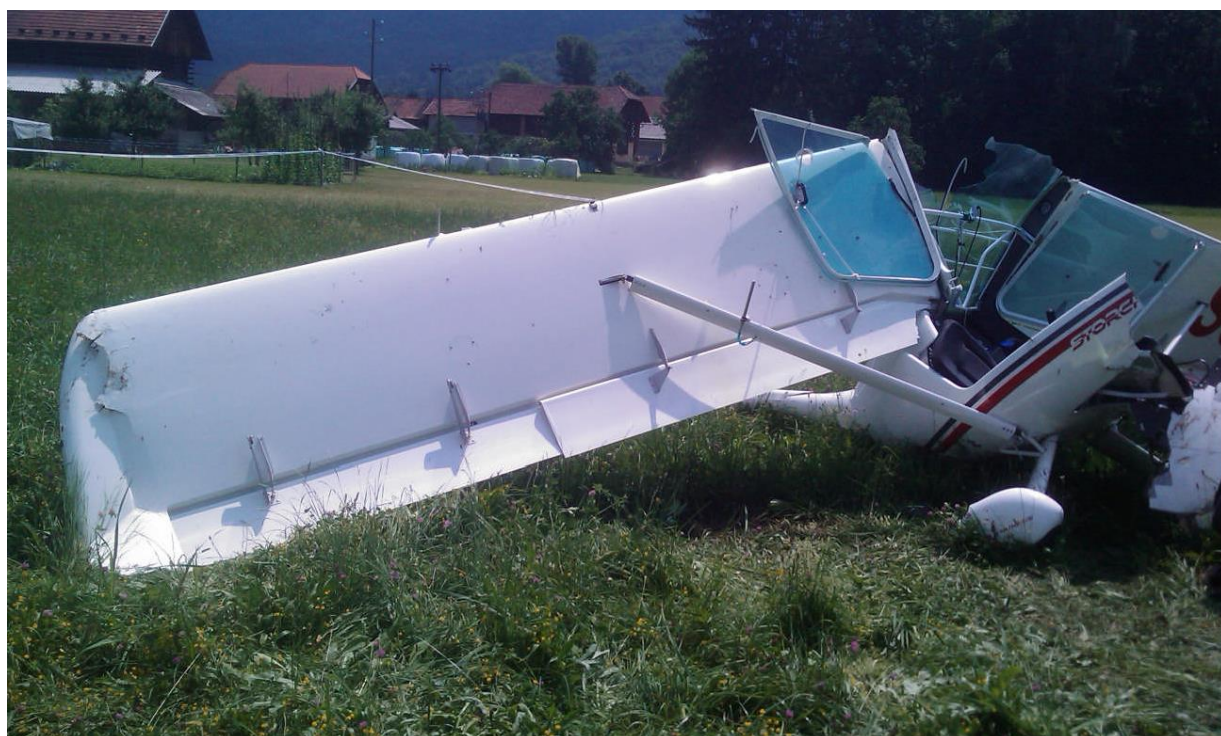
Komisija je ugotovila, da so bila zakrilca vsaj delno izvlečena ob udarcu desnega krila s tlemi (poškodbe krila so takšne, da onemogočajo drugačno interpretacijo-glej foto album).

Ovire je uspel preleteti, kar kaže na to, da je bila odločitev še pravočasna, konfiguracija letala pa ustrežna (polna moč, polna zakrilca). Ko pa se je odločil, da je brez dovolj velike hitrosti hkrati prevedel letalo v zavoj in sočasno začel s pospravljanjem zakrilc, je s tem prevlekel letalo, ki je omahnilo v vrj in zavrtelo v smeri že nakazanega desnega zavoja.

Slika 2: Na sliki se vidi, da so bila zakrilca ob udarcu desnega krila ob tla delno še izvlečena.

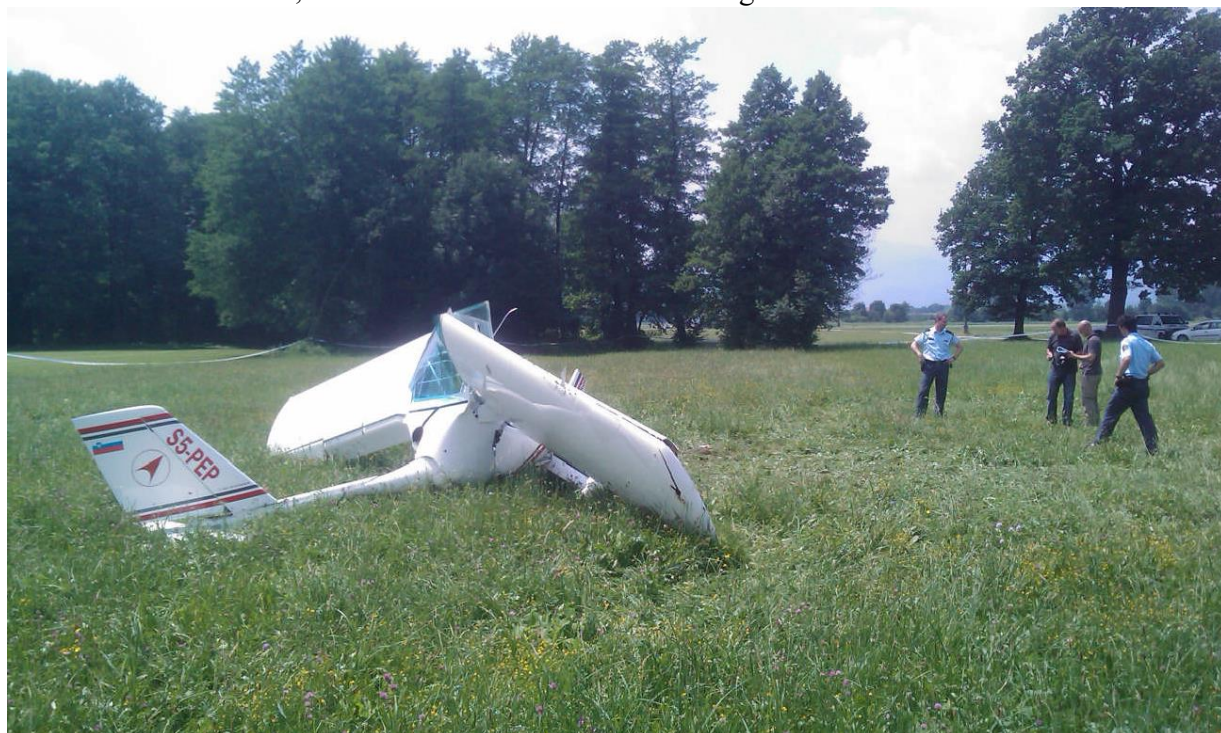
Letalo je udarilo v tla približno v smeri steze (080°) z desnim krilom pod strmim kotom, nato pa je kakih 3-5 metrov naprej udarilo ob tla še z motorjem in prednjo nogo podvozja, okoli katere se je obrnilo še za cca 180° in ritensko zdrsnilo še cca 3 metre stran od steze vzletišča.

Slika 3: Razbitine letala glede na prag steze 26 (steza se začne takoj za drevesi na desni strani slike).
