KONČNO POROČILO

Letalska nesreča motornega zmaja

14.10.2010 ob 17:08 po lokalnem času

Vzletišče Kamnik Duplica, Republika Slovenija

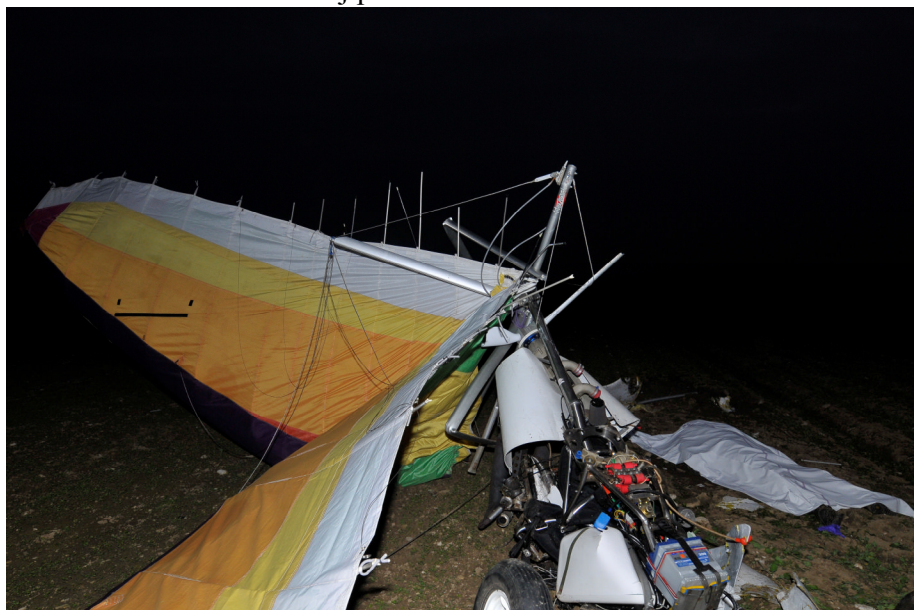
Slika 1: ULN motorni zmaj po nesreči

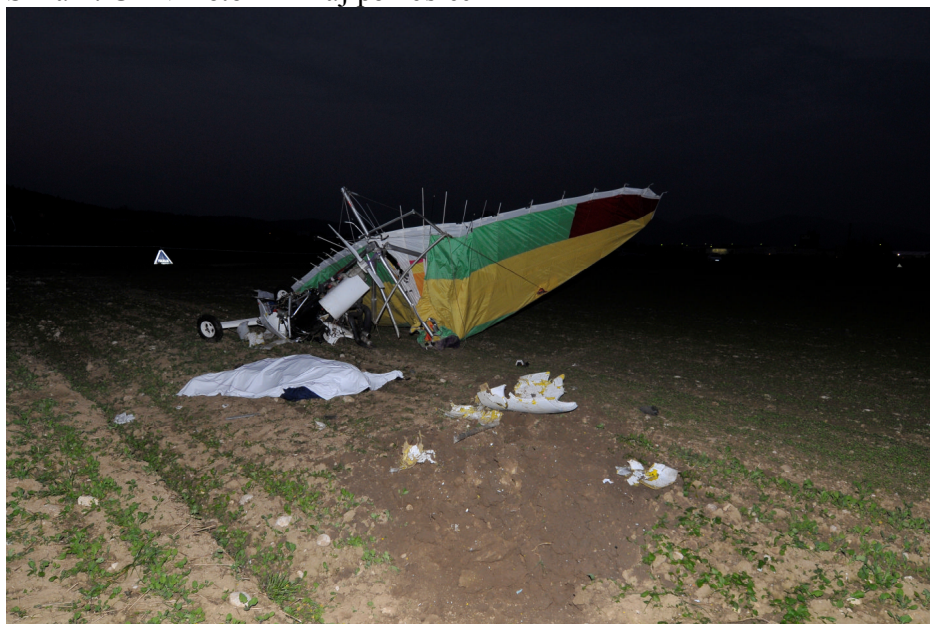
Slika 2: ULN motorni zmaj po nesreči

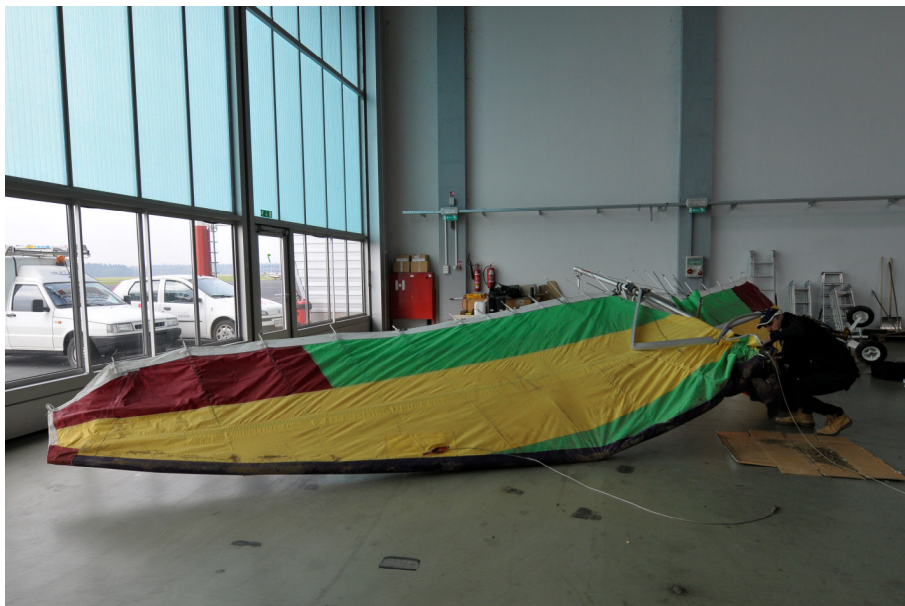
Na dan nesreče si je član komisije ogledal mesto nesreče. Zaradi poškodb propelerja je bilo razvidno, da je motor v času trka deloval. Sunek ob trku je motor s propelerjem iztrgal iz pritrdišča za pilotom, najden je bil ob sprednjem delu tricikla. Vse jeklenice so bile cele, krilo pa močno poškodovano na nosu, ki je prvi udaril v zemljo. Polomljene in zvite so bile nosilne cevi v krilu, prav tako je bilo poškodovano platno. Vse poškodbe so nastale zaradi trka.

Slika 4: Na sliki je razvidna poškodba – deformacija zmaja na nosu.
