# KONČNO POROČILO

Letalska nesreča motornega zmaja

22.6.2010 ob 18:25 po lokalnem času

Južno ob VPS letališča Prečna pri Novem Mestu,  
Republika Slovenija

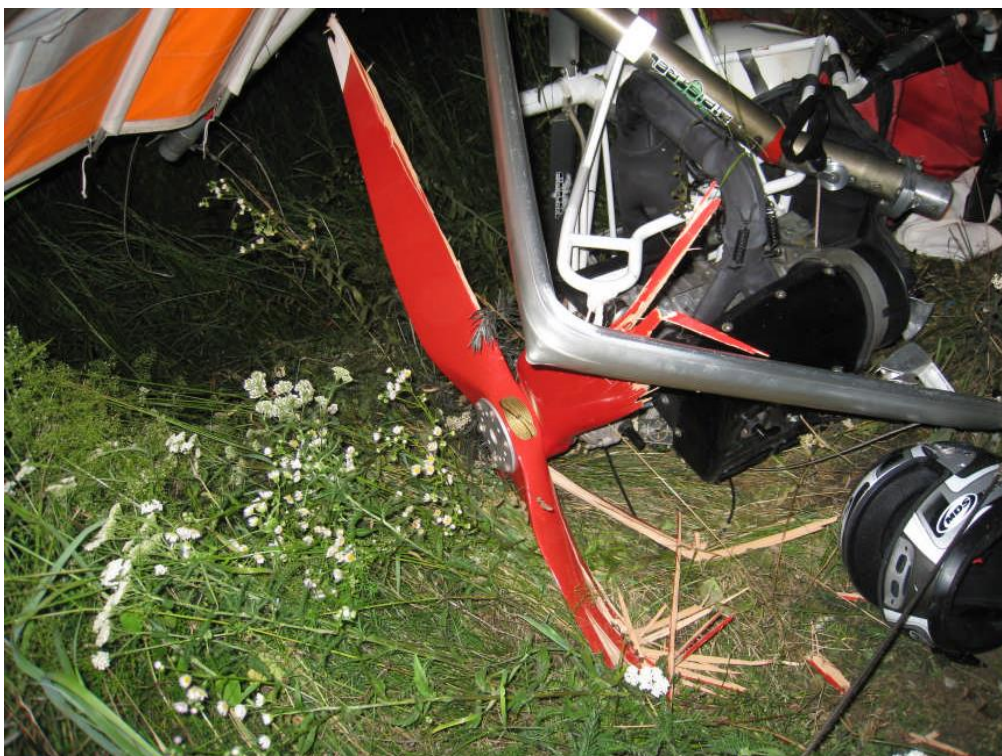
Ta dotik s tlemi je povzročil, da se je ULN motorni zmaj prevrnil preko levega krila, ki se je pri tem zlomilo na polovici, in nosne noge na hrbet in med prevračanjem preskočil kolovozno pot.

Slika 1: ULN motorni zmaj po nesreči

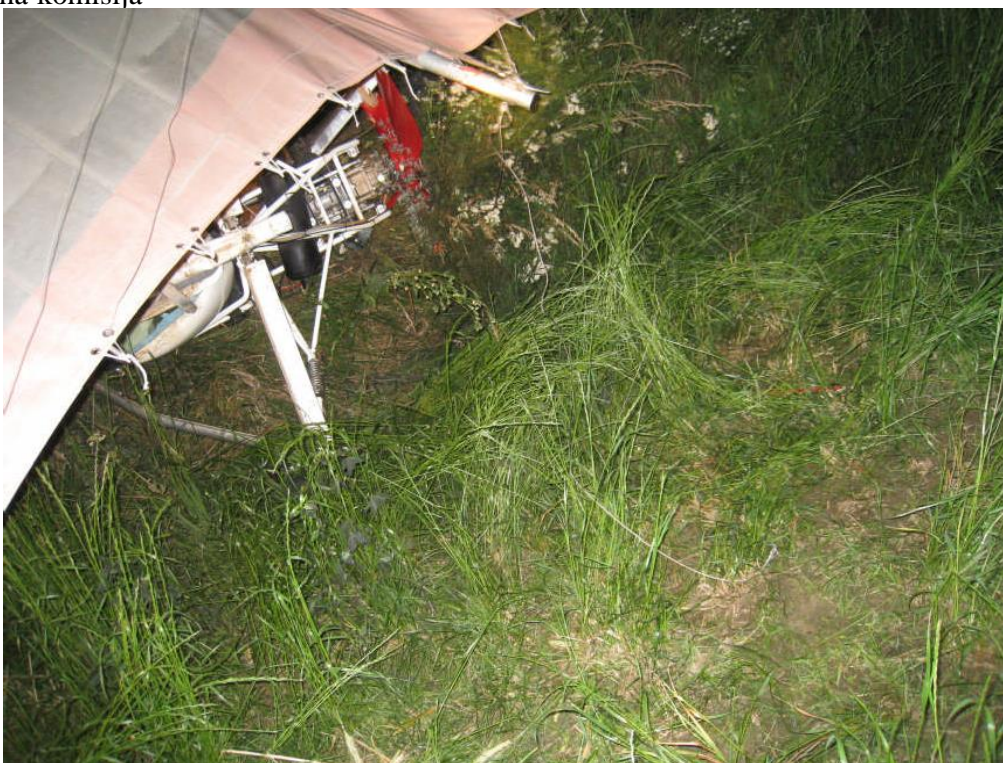
Na dan nesreče si je član komisije ogledal mesto nesreče. Zaradi poškodb propelerja in močnega vonja po gorivu je takoj potrdil izjavo očividca, da je motor ob udarcu ob tla deloval s polno ali skoraj polno močjo. Po podrobnejšem pregledu razbitine na mestu nesreče je na krilu odkril eno utrgano pletenico, ki povezuje levi spodnji kot krmilnega trikotnika z vzdolžno nosilno osjo krila, ki pa se je pretrgala ob udarcu ob tla. Edina resnejša poškodba krila je bila še približno na polovici zlomljena nosilna cev na levem prednjem robu krila, ki je prav tako nastala ob udarcu krila ob tla. Vse poškodbe, ki so nastale na ULN motornemu zmaju vključno z motorjem in drugo opremo so kazale na nastanek ob padcu plovila na tla.

Slika 2: Temnejši madež v okolici motorja so sledovi razlitega goriva, vidne so tudi poškodbe krakov propelerja, ki nakazujejo na delovanje motorja ob udarcu v tla.

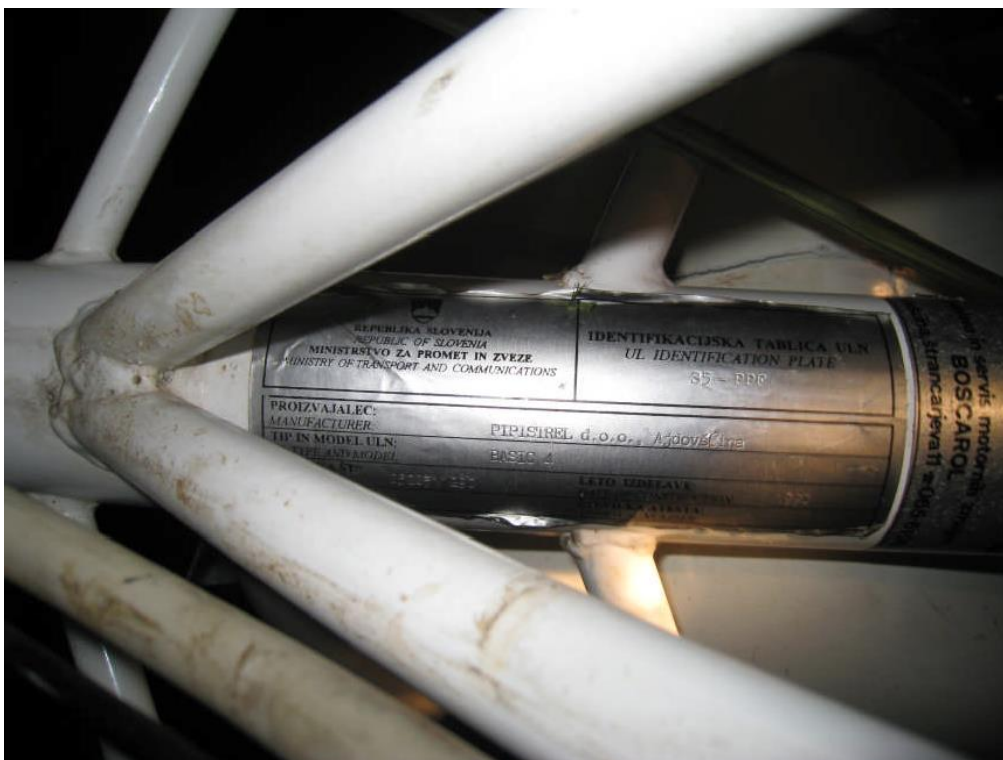
Slika 3: Registracijska tablica ULN motornega zmaja.

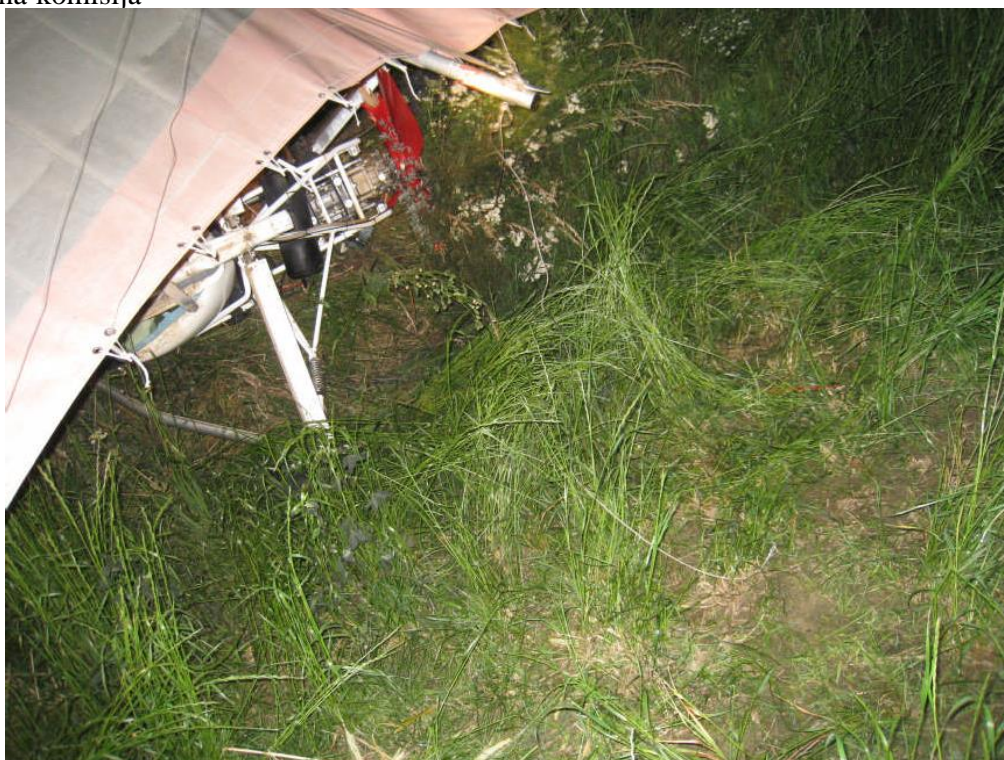
Slika 4: Na sliki je razvidna odtrgana žica, ki omogoča vodenje ULN motornega zmaja. Takšna poškodba krila bi onemogočila sam vzlet.

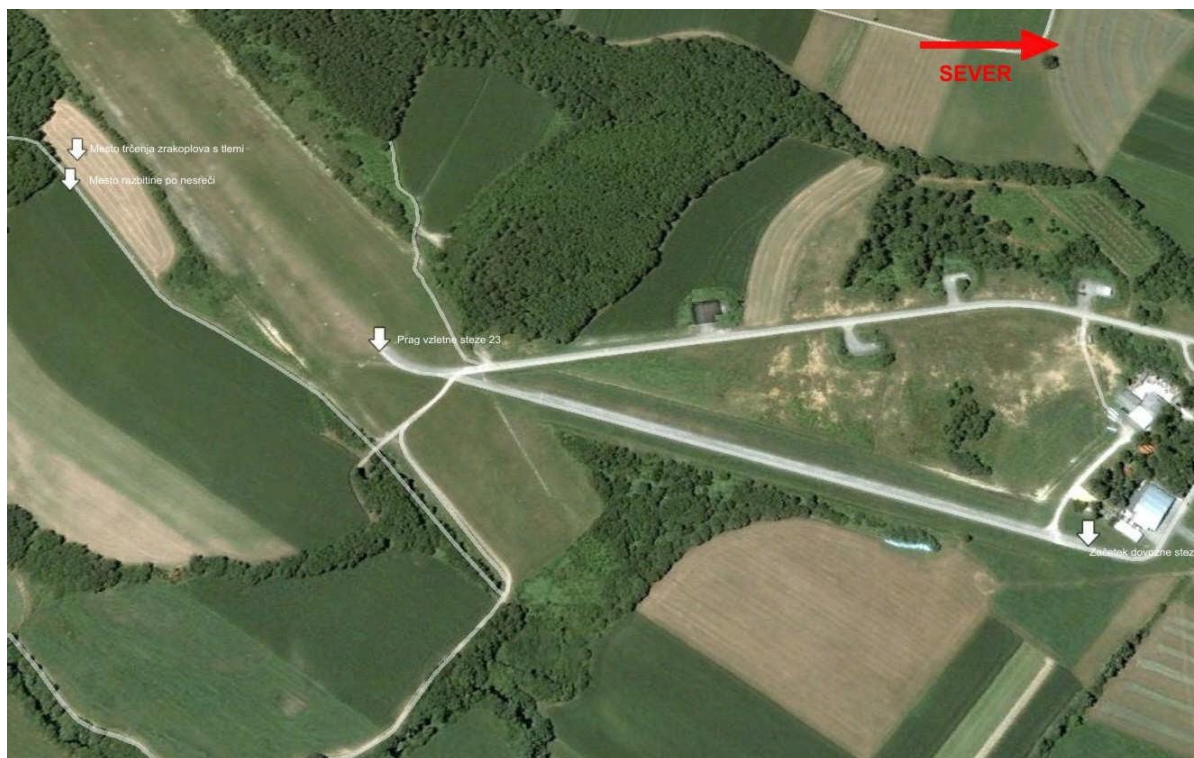
Nekaj sekund po vzletu je motorni zmaj dosegel največjo višino leta okoli 15 metrov in se znašel nad nizkim drevjem, ki raste ob južnem robu VPS. Zaradi povečevanja nagiba je začel ne glede na polno moč motorja izgubljati višino in stabilno padati proti pšenični njivi.

Po ocenah komisije je ULN motorni zmaj udaril v tla z levim zaključkom krila pod kotom okoli 45°, nato je zaradi moment okoli krila povetil nos in udaril v tla še s prednjo nogo podvozja.

Slika prizorišča nesreče z označenimi točkami faze leta.
