KONČNO POROČILO

Letalska nesreča UL Letala

11.6.2010 ob 20:50 po lokalnem času

Vzletišče Podgorje pri Kamniku, Republika
Slovenija

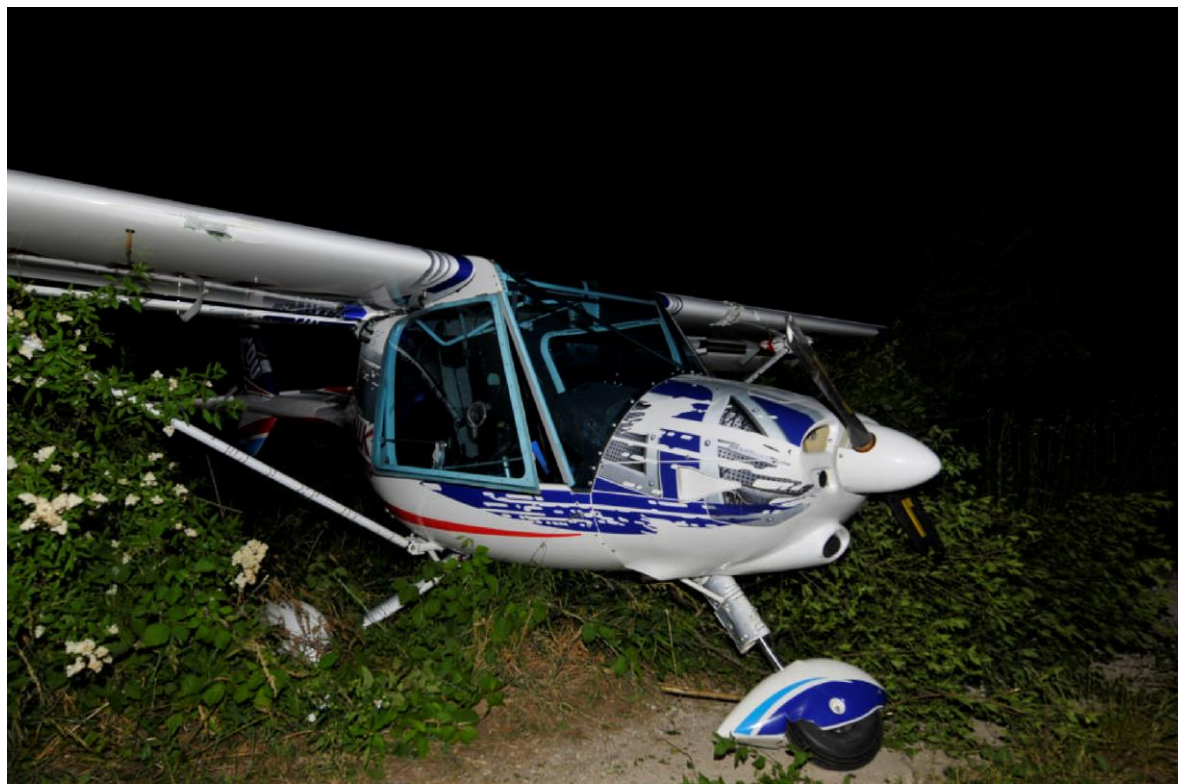
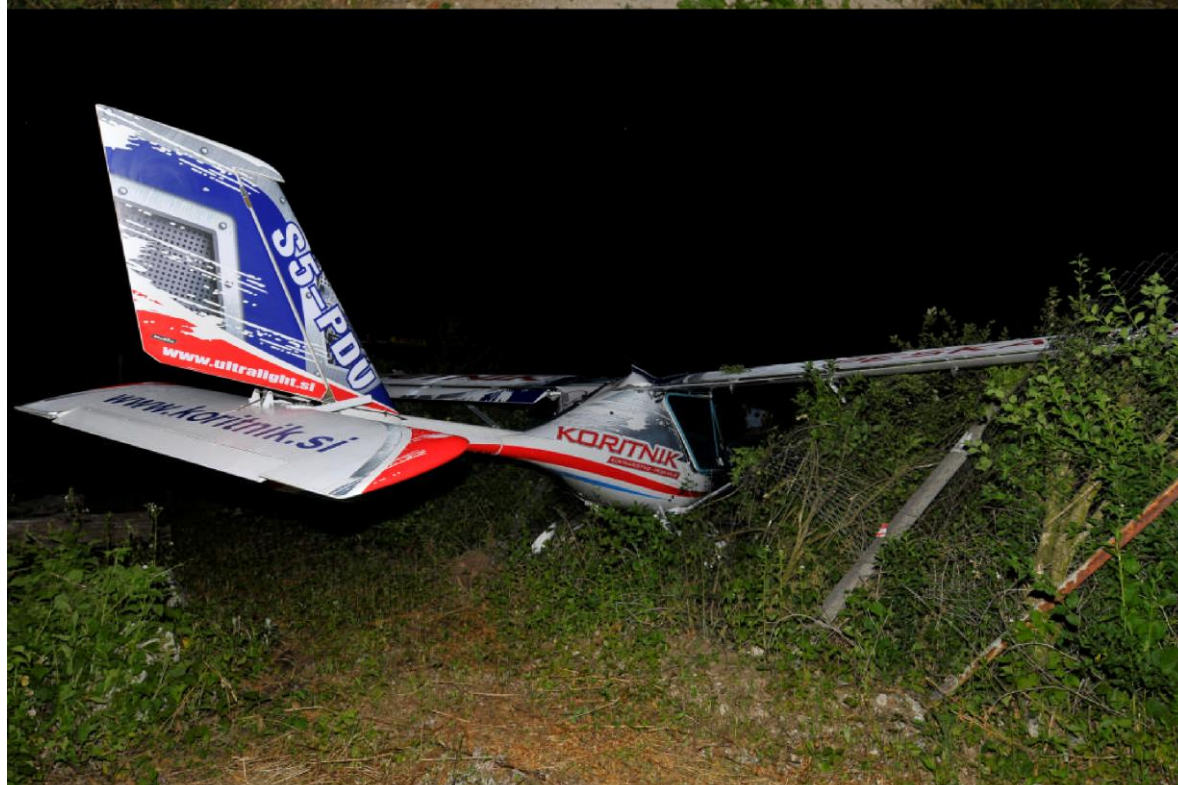
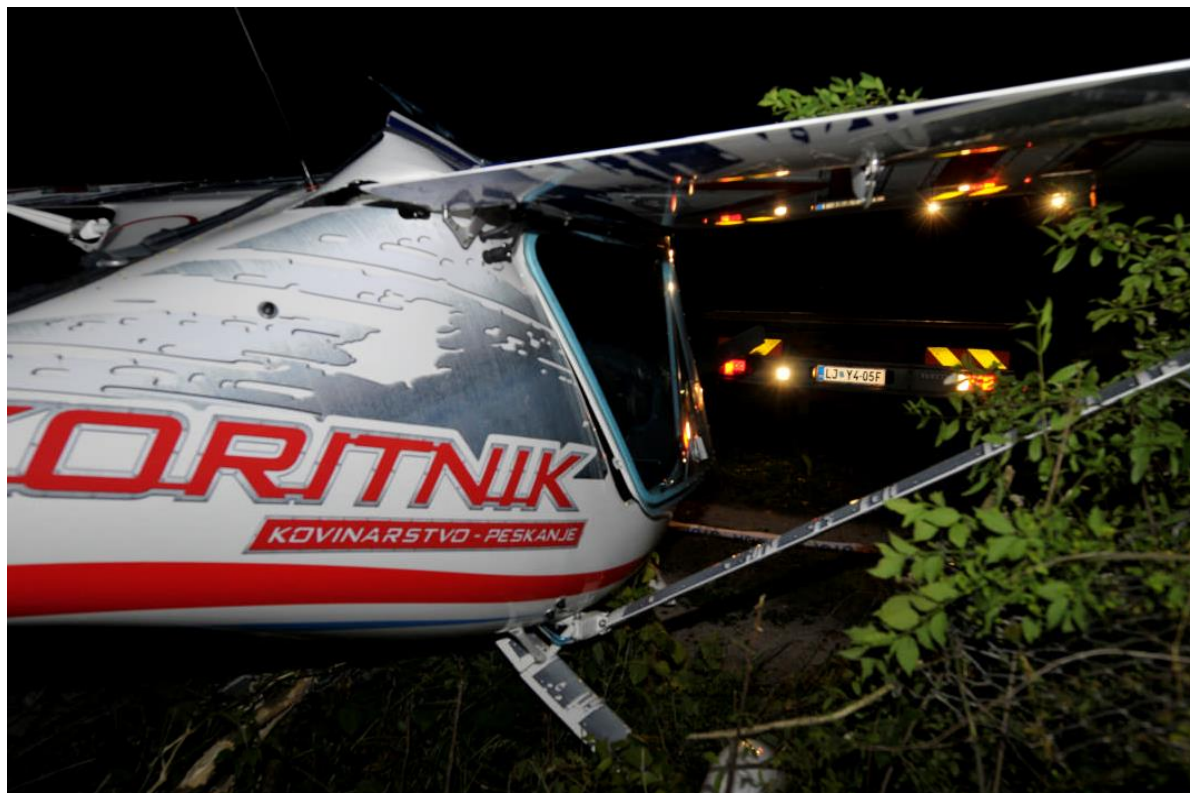
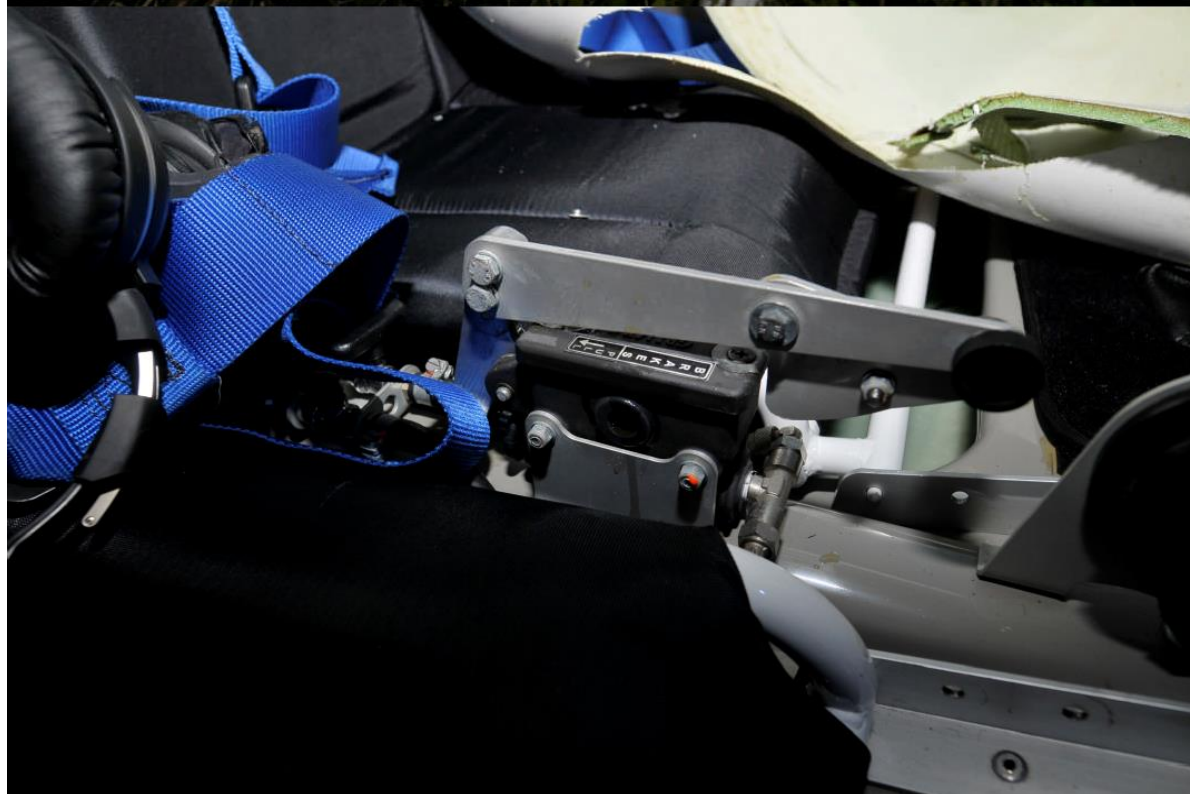
5. Foto album

Poškodovana je bila nosna noga, leva pnevmatika in kolo, propeler, obe krili na prednjem delu, nosilna konstrukcija pri korenu kril.

Letalo se je zaletelo v žičnato ograjo z betonskimi stebri na V koncu VPS vzletišča Podgorje pri Kamniku. Dva stebra sta bila podrti – zlomljena tik nad zemljo.

- Pilot je imel veljavno dovoljenje za letenje s tovrstno letalno napravo
- Letalo je imelo veljavno dovoljenje za letenje.
- Tehnično stanje UL letala ni vplivalo na nesrečo
- Pilot se zaradi previsoke hitrosti ni mogel pravočasno ustaviti, k čemur je pripomogla rosa na travnati površini steze. Letalo je vodil v SV kot steze, zapeljal s steze na neurejen teren in se na koncu zaletel v ograjo.

- vzrok nesreče je previsoka hitrost na vzletno pristajalni stezi.

Na podlagi ugotovitev pri preiskavi letalske nesreče zaradi izboljšanja letalske varnosti ter preprečevanja letalskih nesreč v bodoče predlagamo, da se v navodila za uporabo vzletišča Podgorje vnese opozorilo za posebno previdnost pri vožnji po tleh ali pri pristajanju v pogojih mokre vzletno pristajalni steze.
