# KONČNO POROČILO

Letalska nesreča UL Letala

8.7.2010 ob 20:00 po lokalnem času

Želimlje, Republika Slovenija

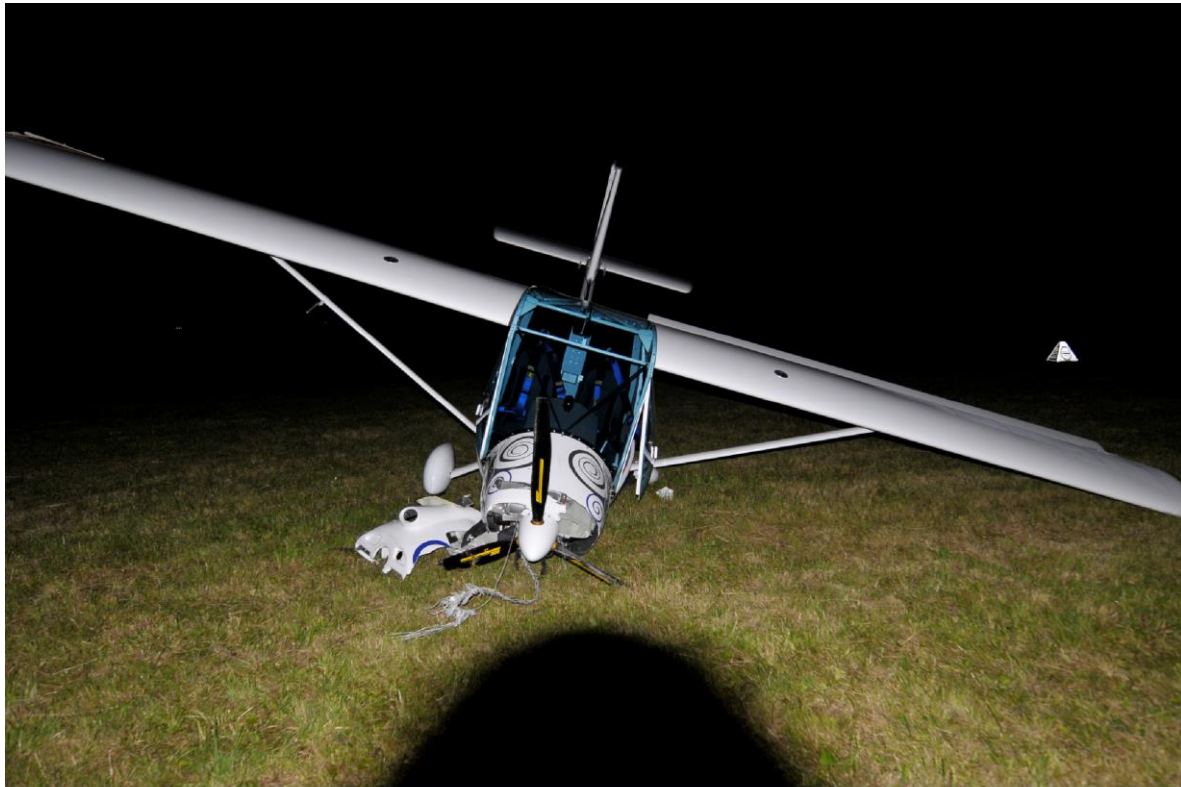
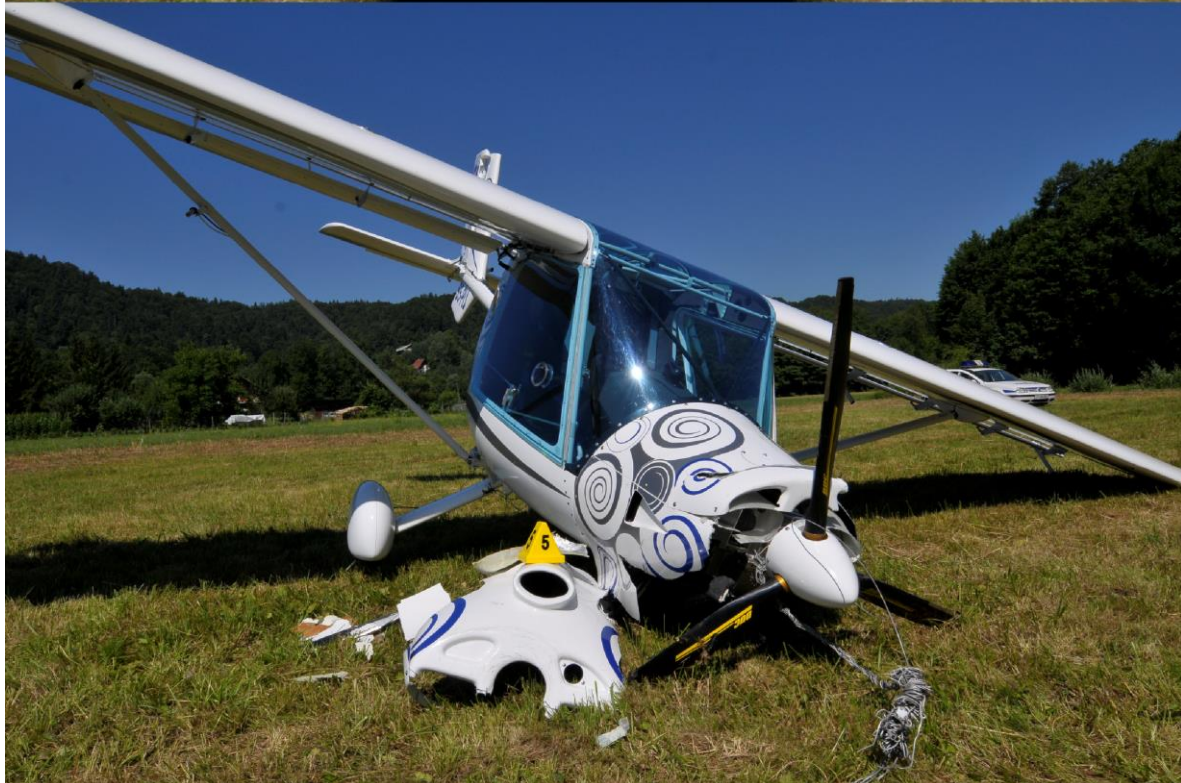
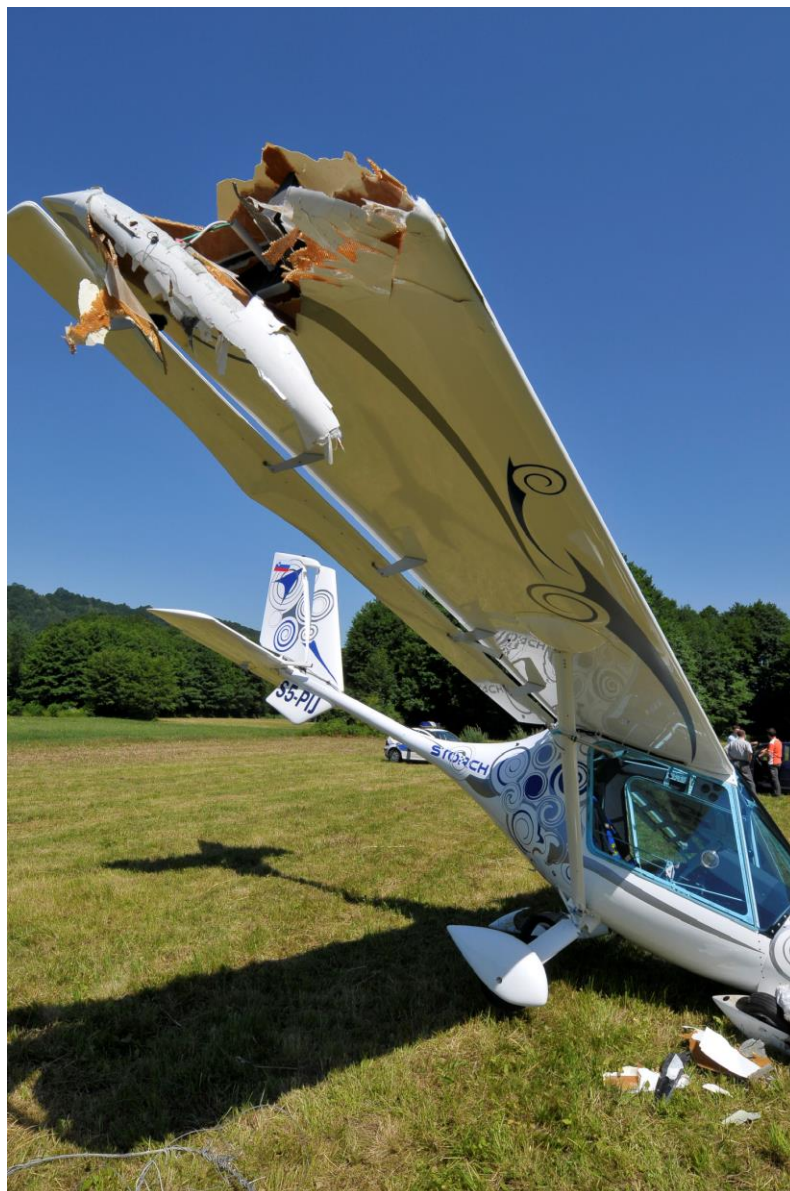
### **5. Foto album**

Poškodovana je bila nosna noga in podvozje, nos letala, desno krilo, rep letala.

Letalo se je zaletelo v daljnovod v Želimpljah. Pretrgana žica je bila večkrat ovita okrog osi propelerja. Letalo je ob stiku s tlemi zadobilo poškodbe podvozja, ob udarcu v drog telefonske napeljave pa še poškodbe krila. Ostale poškodbe so posledica rotacije po trku v drog telefona, kjer so vidni sledovi.
