Številka: 37200-13/2011/10-10

POVZETEK KONČNEGA POROČILA

**o preiskavi letalske nesreče amatersko izdelanega motornega
letala »AVID AMPHIBIAN« registrske oznake S5-NBS,
ki se je pripetila dne 03.09.2011
v kraju Podpeč – Brezovica pri Ljubljani**

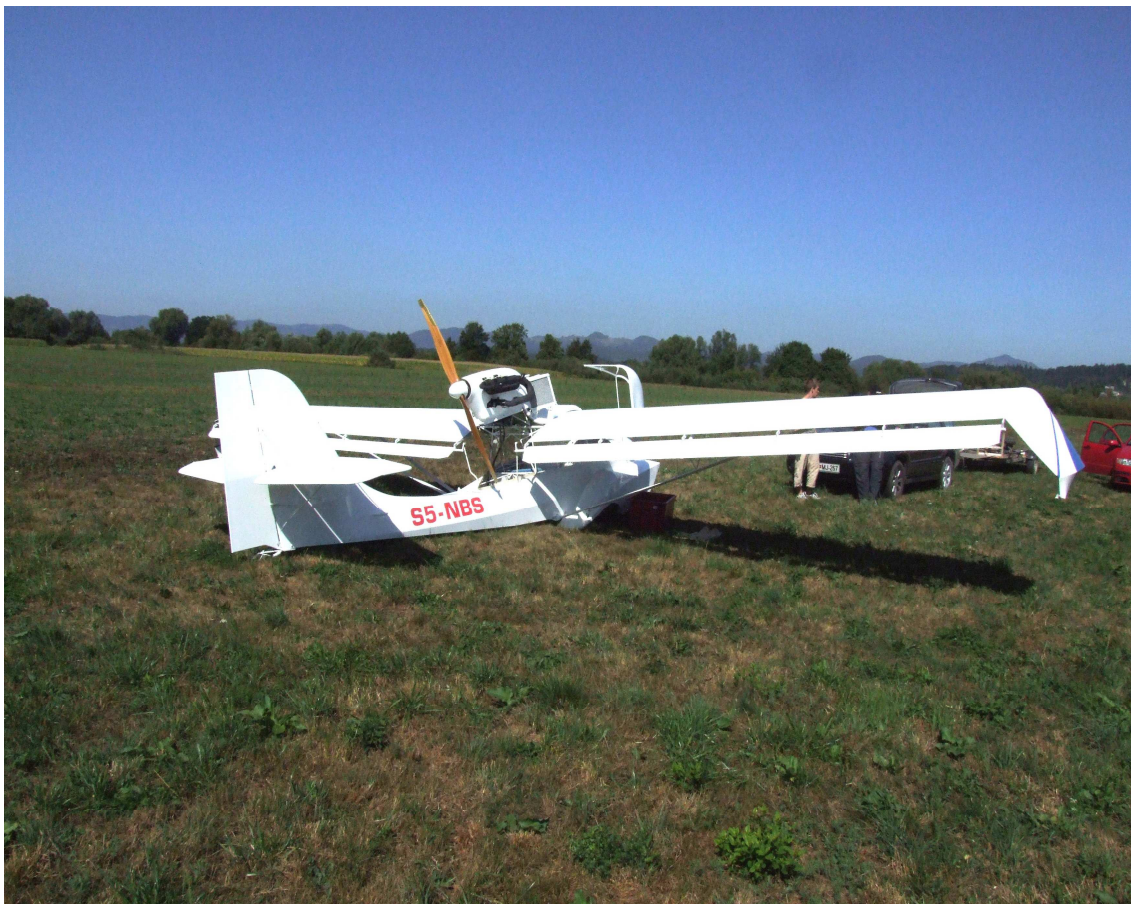
Dne 03.09.2011 ob 09.10 uri po lokalnem času je pilot z amatersko izdelanim motornim letalom tipa Avid Amphibian, registrske oznake S5-NBS, vzletel na vzletišču Podpeč z namenom opraviti prvi poskusni let za pridobitev nacionalnega spričevala za letenje. Po predhodno opravljenem preizkusu delovanja motorja na zemlji je pilot vzletel v smeri 260°. Na doseženi višini približno 300 ft nad terenom je prišlo do nenadne odpovedi delovanja motorja. Pilot se je odločil, da bo izvedel zasilni pristanek na bližnjem travniku južno od vzletno pristajalne steze. Pri pristanku na kmetijsko zemljišče je letalo po 25 metrih pristajalne poti z levim kolesom podvozja zadelo v meteorni kanal, ki se je nahajal skoraj povprečno glede na smer pristajanja. Letalo se je rahlo odbilo od tal in zasukalo v levo smer ter v levem blagem nagibu z zaključkom krila za na vodo levega krila zadelo v teren. Po petih metrih od roba kanala se je letalo ustavilo v smeri 040°. Pri dogodku je prišlo do manjših poškodb na levem podvozju, zaključku krila za na vodo na koncu levega krila in manjših poškodb na trupu letala. Pri pristanku se pilot ni poškodoval.

Slika 1. Položaj letala na mestu popolne zaustavitve

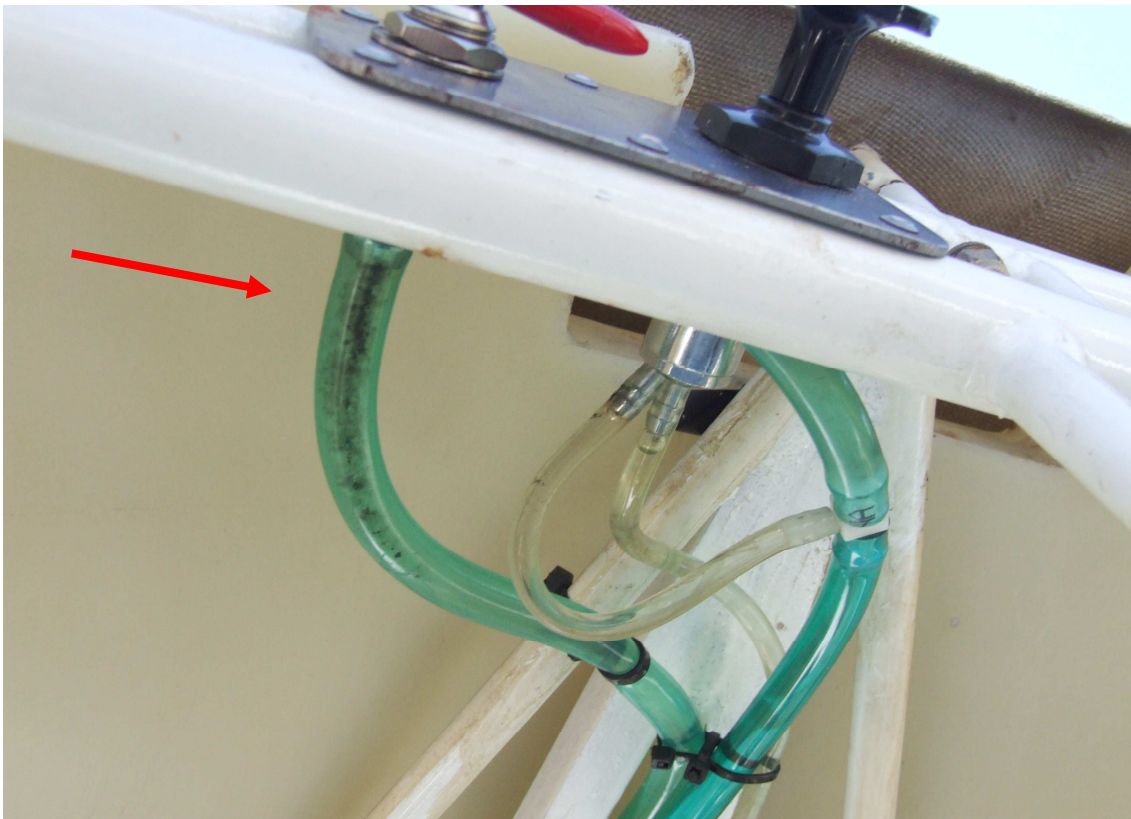
Pri ogledu položaja letala, opreme, sistemov in komand letala na mestu nesreče je bilo ugotovljeno, da so bile pred glavnim gorivnim ventilom, ki se nahaja nad sedežem v prednji kabini letala v gorivni cevi usedline. Ugotovljeno je bilo, da so usedline v cevi gorivne inštalacije preprečile pretok goriva skozi ventil in s tem povzročile prekinitev delovanja motorja. Usedline v cevi gorivne inštalacije prikazuje spodnja slika:

Slika 2. Usedline v cevi gorivne inštalacije

Posredni vzrok nesreče je bila prisotnost usedlin v gorivni inštalaciji, ki so povzročile prekinitev dovoda goriva v motor in posledično prekinitev delovanja.

V primeru nadaljevanja postopka pridobitve nacionalnega spričevala o plovnosti za amatersko zgrajeno motorno letalo Avid Amphibian registrske oznake S5-NBS, je potrebno predhodno opraviti popravilo nastalih poškodb, pregledati gorivni rezervoar in celotno gorivno inštalacijo. O opravljenih popravilih in pregledih mora lastnik s poročilom obvestiti pristojno Agencijo za civilno letalstvo, ki v postopku iz svojih pristojnosti ugotovi ustreznost popravil in pregledov ter odloči o možnosti nadaljevanja opravljanja poskusnih letov za pridobitev nacionalnega spričevala o plovnosti, za kar izda ustrezno dovoljenje.
