Številka: 37201-9/2011/18-00121171  
Datum: 25.02.2014

## **POVZETEK KONČNEGA POROČILA**

**o preiskavi incidenta izven letališkega pristanka  
motornega letala » Cessna A152 « registrske oznake HA-WAU,  
ki se je pripetil 01.09.2011 v kraju Dobrava nad Izolo**

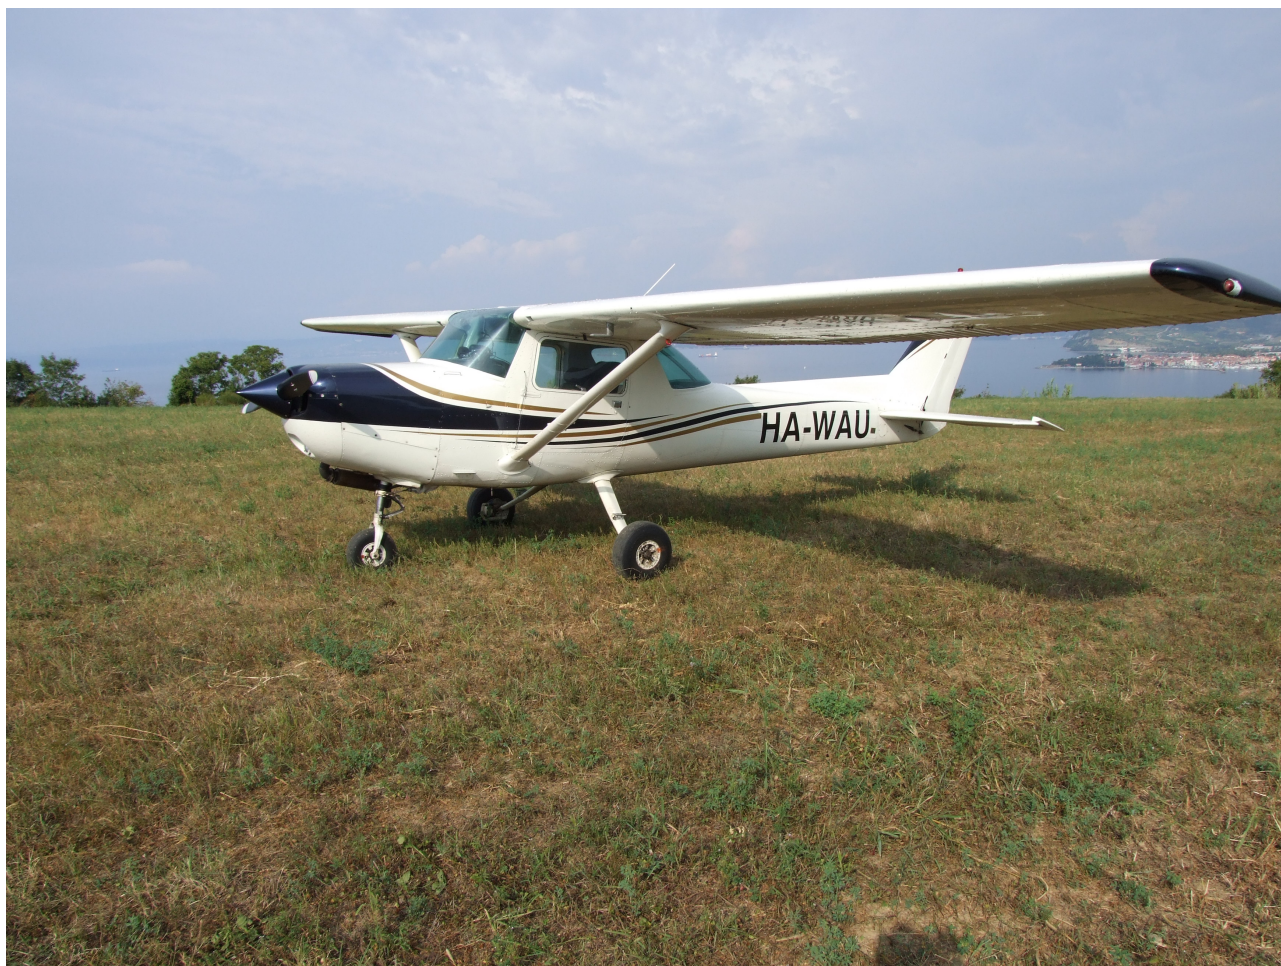
*Slika 1. Letalo na mestu popolne zaustavitve po zasilnem pristanku*

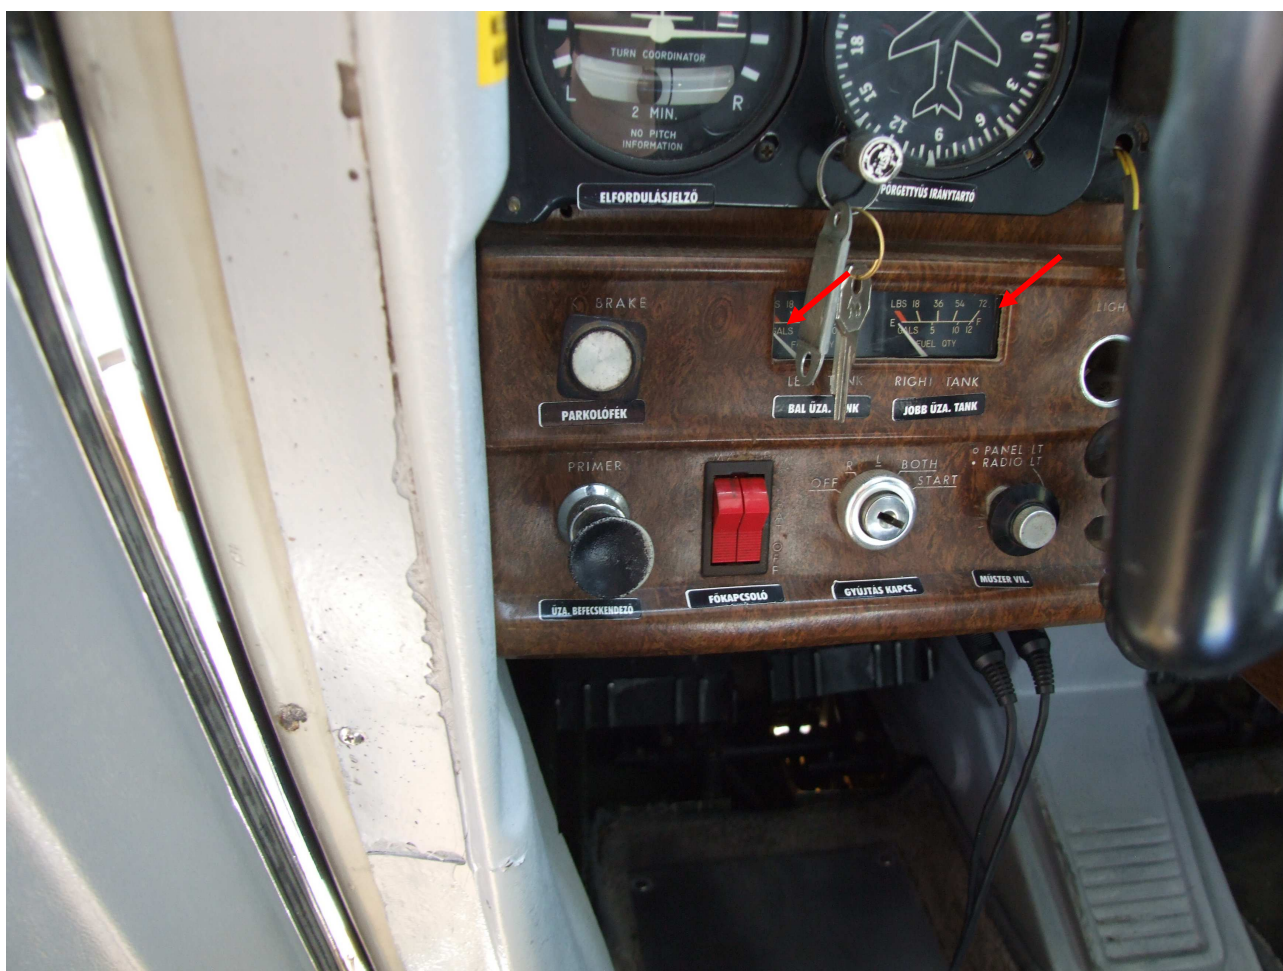
1. Pri pregledu pilotskih dovoljen pilotov in članice posadke je bilo ugotovljeno, da sta oba imetnika veljavnih pilotskih licenc.
2. Pri pregledu dokumentacije letala je bilo ugotovljeno, da je imelo letalo veljavno spričevalo o plovnosti in sklenjeno obvezno zavarovanje.
3. Letalo je ostalo brez goriva, kar je imelo za posledico zaustavitev delovanja motorja.
4. Pilot je na mali višini pri zaustavitvi delovanja motorja izbral teren za zasilni pristanek in uspešno pristal.

*Slika 2. Instrumenta količine goriva levega in desnega rezervoarja*

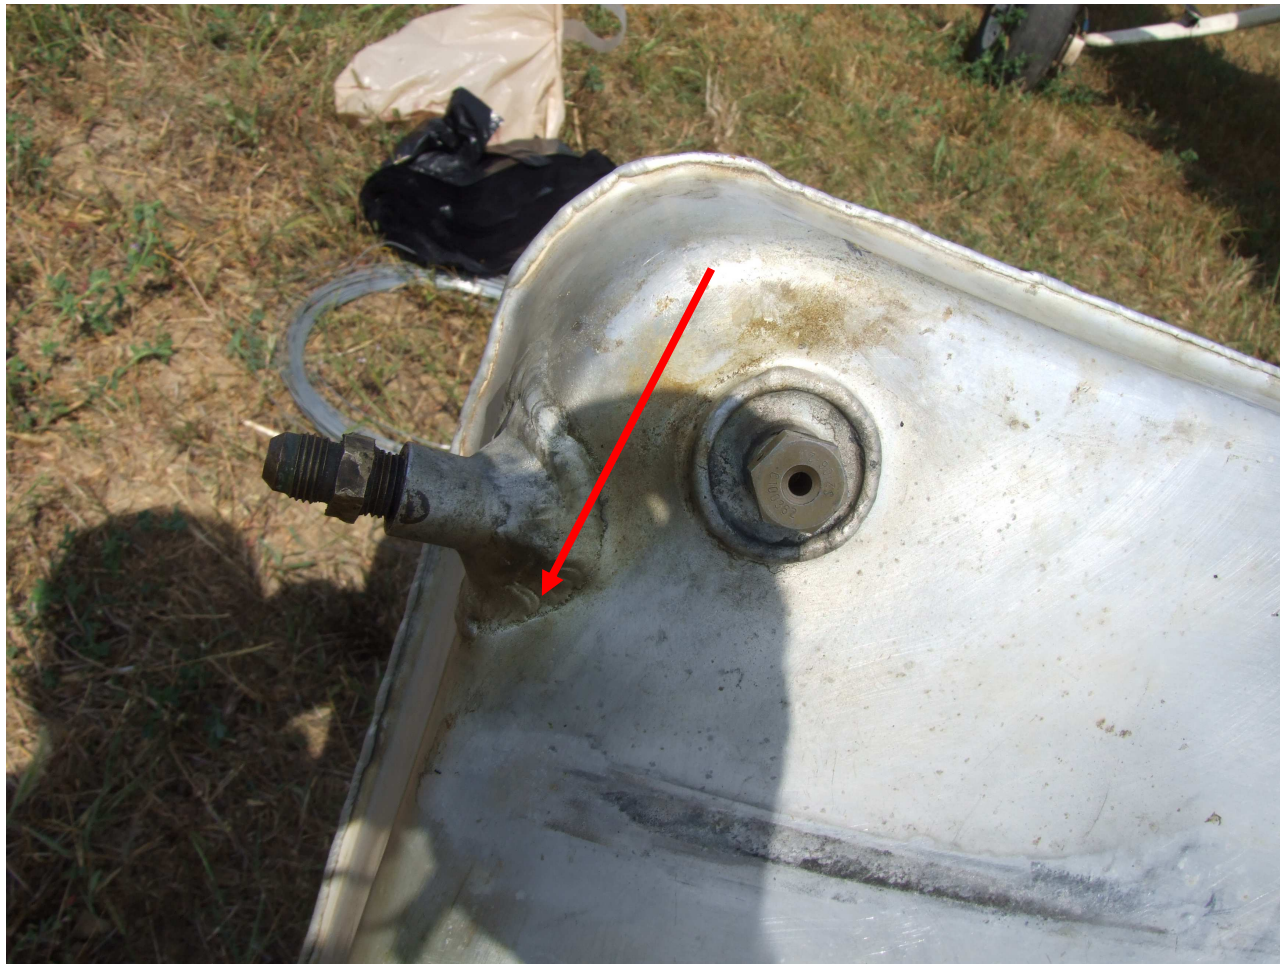
Pri ogledu letala na mestu zasilnega pristanka je bilo ugotovljeno, da je gorivo puščalo na desnem gorivnem rezervoarju.

*Slika 3. Puščanje goriva na desnem rezervoarju*

Tehnični faktor – počen desni gorivni rezervoar.

**Pred prvim letenjem naj lastnik odpravi tehnično napako na desnem gorivnem rezervoarju.**
