SLUŽBA ZA PREISKOVANJE LETALSKIH NESREČ IN INCIDENTOV

KONČNO POROČILO

**o preiskavi nesreče jadralnega zmaja,
ki se je pripetila 07.07.2011 na območju Konjiške gore,
Republika Slovenija**

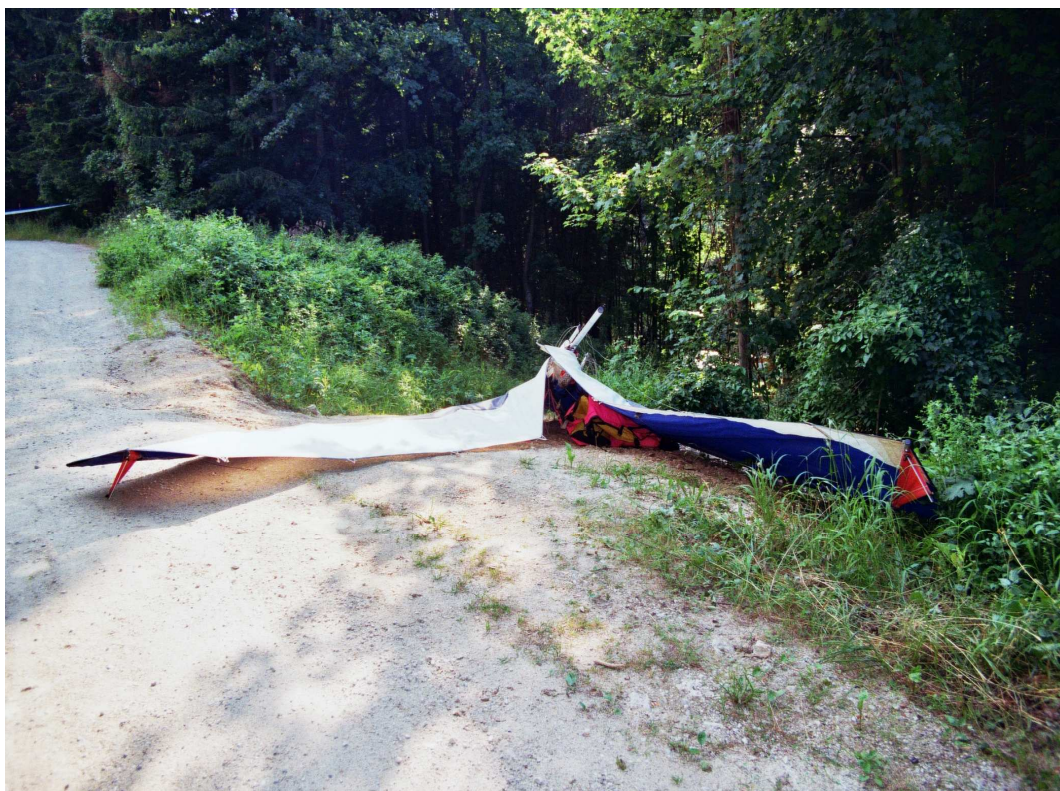
Slika 1. Jadralni zmaj na mestu strmoglavljenja

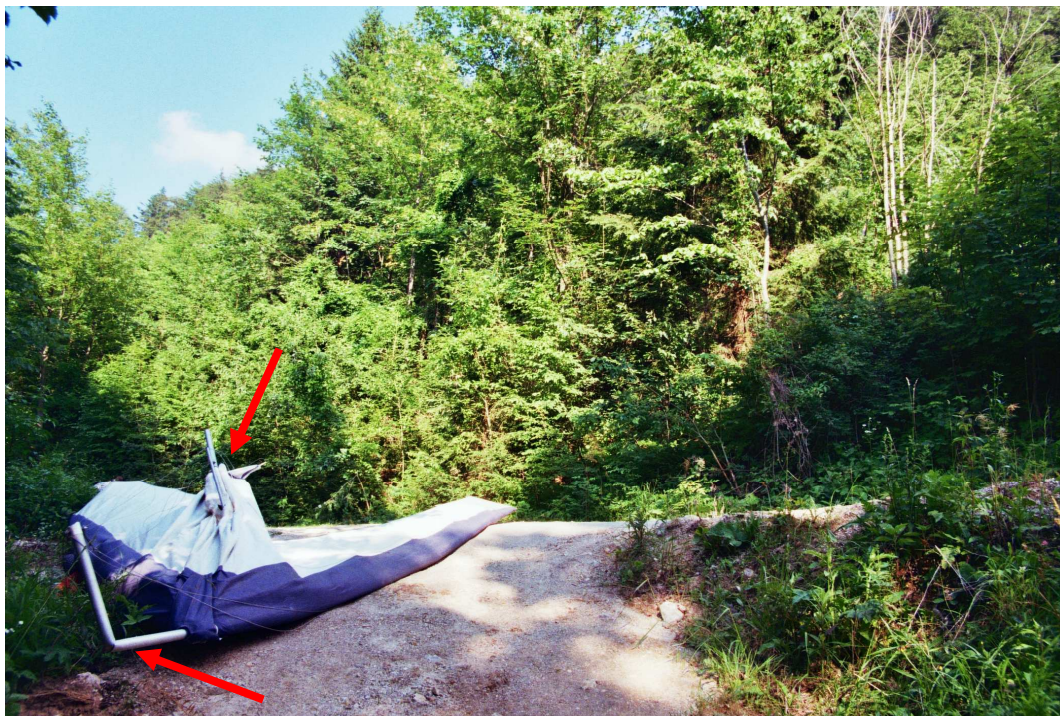
Jadralni zmaj je bil pri strmoglavljenju 100 % poškodovan.

Slika 2. Poškodbe jadralnega zmaja

Pri tehničnem pregledu jadrlnega zmaja je bilo ugotovljeno, da so poškodbe na njem nastale pri trčenju v vrh smreke in kasneje ob rob makadamske ceste vertikalno na nos krila. Od sile trka je prišlo do pokanja pletenice zmaja, ki veže nosilno cev krila in triangel.

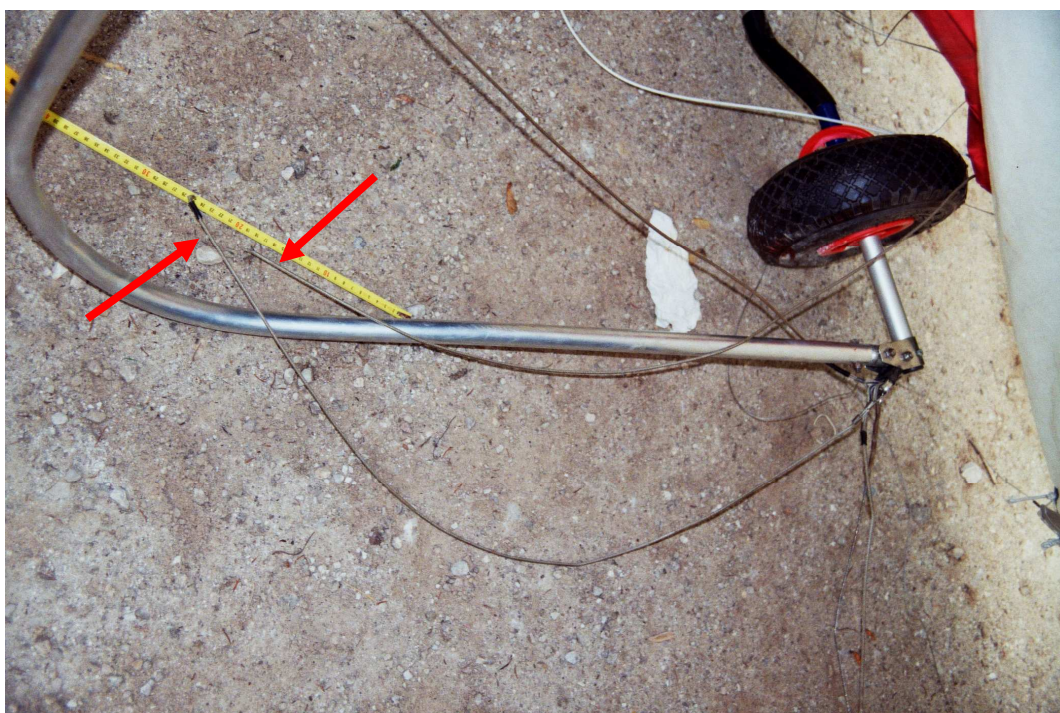
Slika 3. Pretrgana pletenica jadralnega zmaja

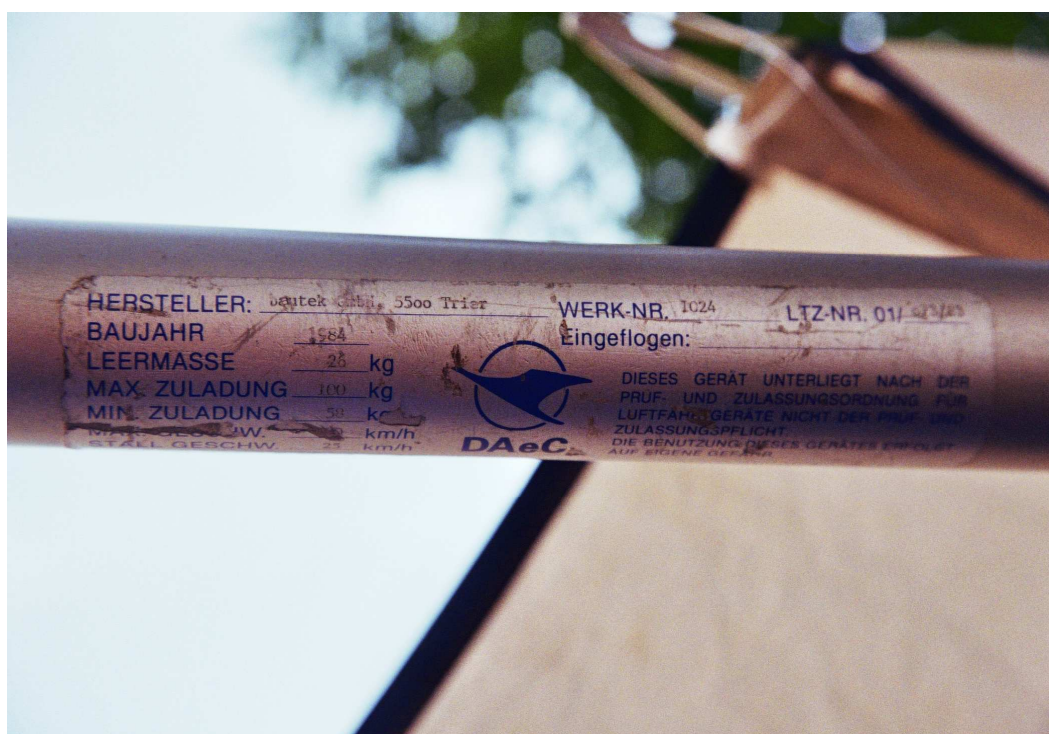
Obrazec v obliki nalepke s podatki o opravljenem zadnjem tehničnem pregledu za ugotovitev sposobnosti jadralnega zmaja za letenje, ki ga pooblaščen oseba po opravljenem tehničnem pregledu nalepi na vzdolžno cev jadralnega zmaja na jadralnem zmaju, ki je bil udeležen v nesreči ni bil nalepljen, kot to določa peti odstavek 10. člena Uredbe o jadralnem zmajarstvu in jadralnem padalstvu (Uradni list RS, št. 13/1999).

Slika 5. Identifikacijska nalepka proizvajalca na vzdolžni cevi jadralnega zmaja

Pri pregledu jadrlnega zmaja je bilo ugotovljeno, da izvod obrazca v obliki nalepke s podatki o opravljenem zadnjem tehničnem pregledu za ugotovitev sposobnosti jadrlnega zmaja za letenje, ki mora biti opravljen za tovrstno letalno napravo vsakih pet let in ga pooblaščen oseba po opravljenem tehničnem pregledu nalepi na vzdolžno cev jadrlnega zmaja ni bil nalepljen, kot to določa peti odstavek 10. člena Uredbe o jadrlnem zmajarstvu in jadrlnem padalstvu (Uradni list RS, št. 13/1999). Iz ugotovljenega izhaja, da jadrlni zmaj ni bil tehnično pregledan in s tem ugotovljena njegova sposobnost za letenje.

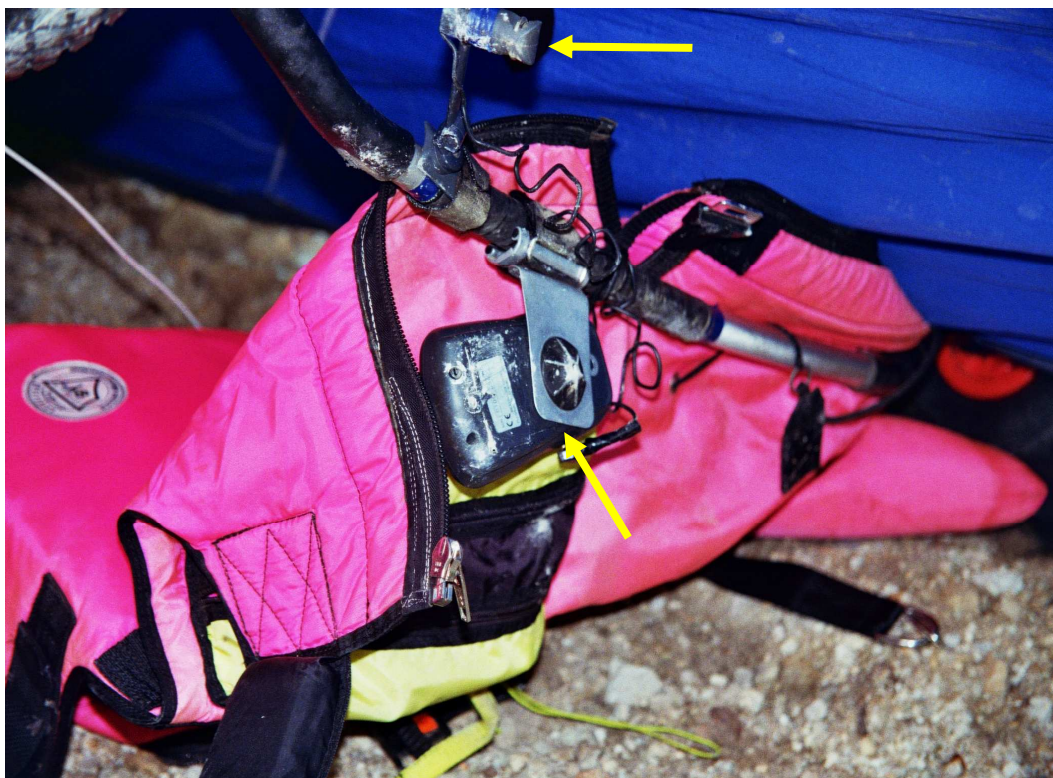
Na jadralnem zmaju je bil vgrajen višinomer tipa Bräuniger Flugelectronic IQ-CLASSIC s priključenim tipalom za merjenje prave zračne hitrosti (ang. True Airspeed TAS). Višinomer v času leta ni bil vključen. Ostali podatki niso pomembni.

Slika 9. Višinomer na jadralnem zmaju s tipalom za merjenje prave zračne hitrost (TAS)

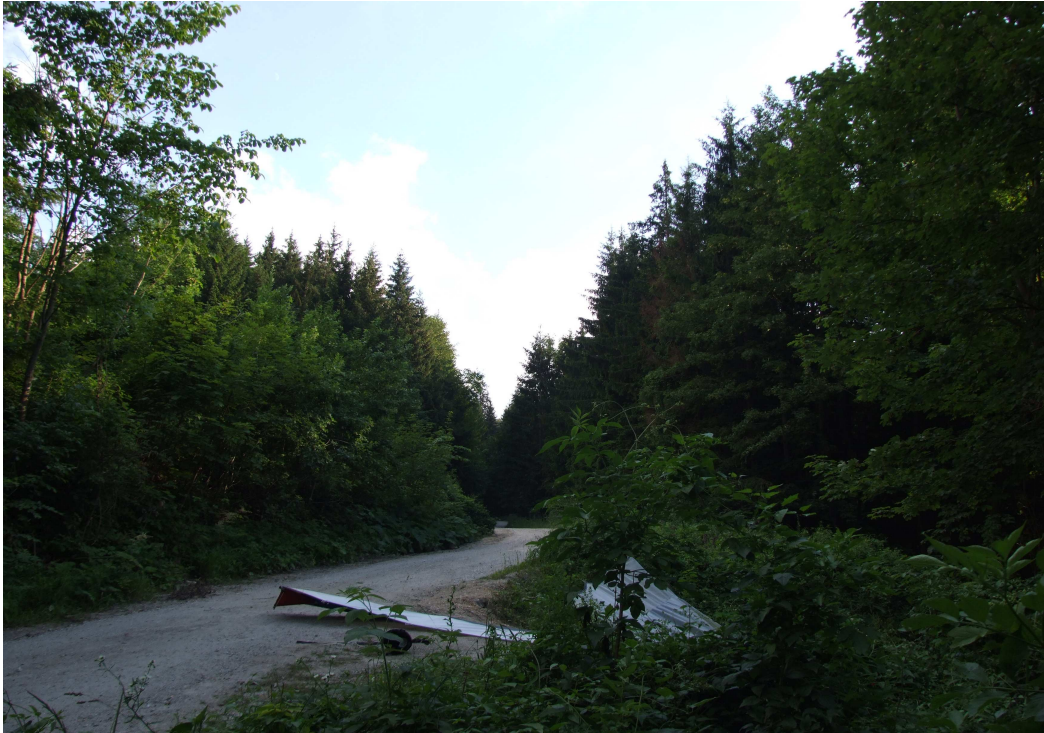
Pri ogledu mesta nesreče je bilo ugotovljeno, da je pilot z jadralnim zmajem trčil najprej v vrh smreke in nato ob rob makadamske ceste na nadmorski višini 852 m.

Slika 11. Jadralni zmaj na mestu strmoglavljenja

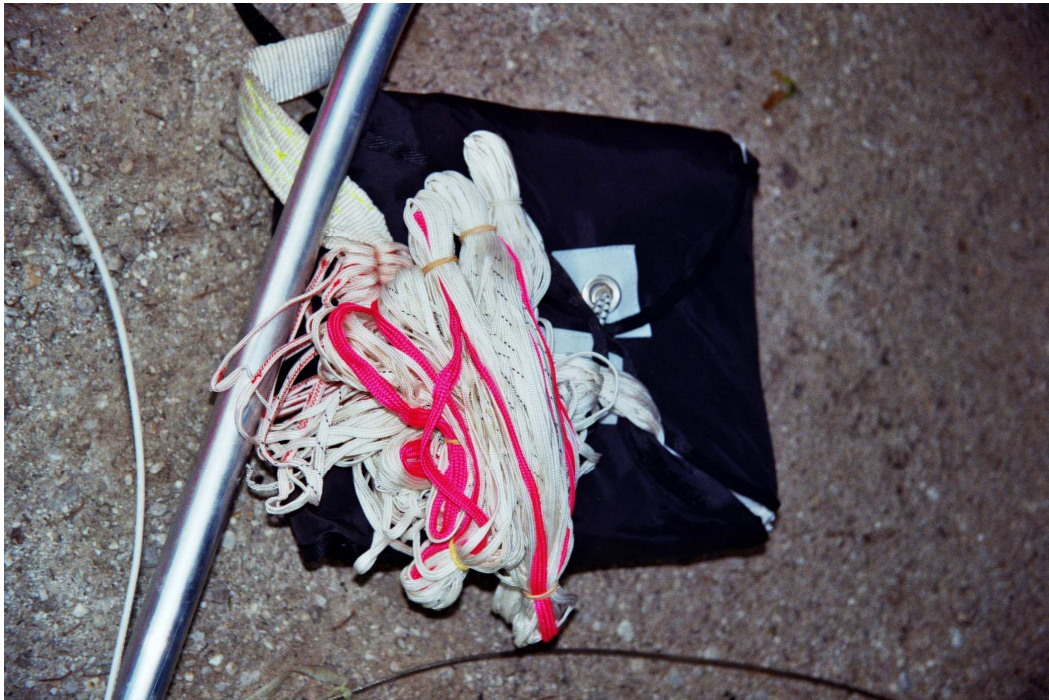
Ob prihodu komisije za preiskovanje nesreče na kraj strmoglavljenja se je jadralni zmaj nahajal ob robu makadamske ceste. Mesto nesreče je bilo zavarovano s strani policije. Ponesrečeni pilot je bil že odpeljan z mesta nesreče. Na mestu nesreče je bilo ugotovljeno, da je pilot v času leta imel na glavi ustrezno zaščitno čelado in reševalno padalo, ki pa ni bilo aktivirano.

Slika 12. Reševalno padalo

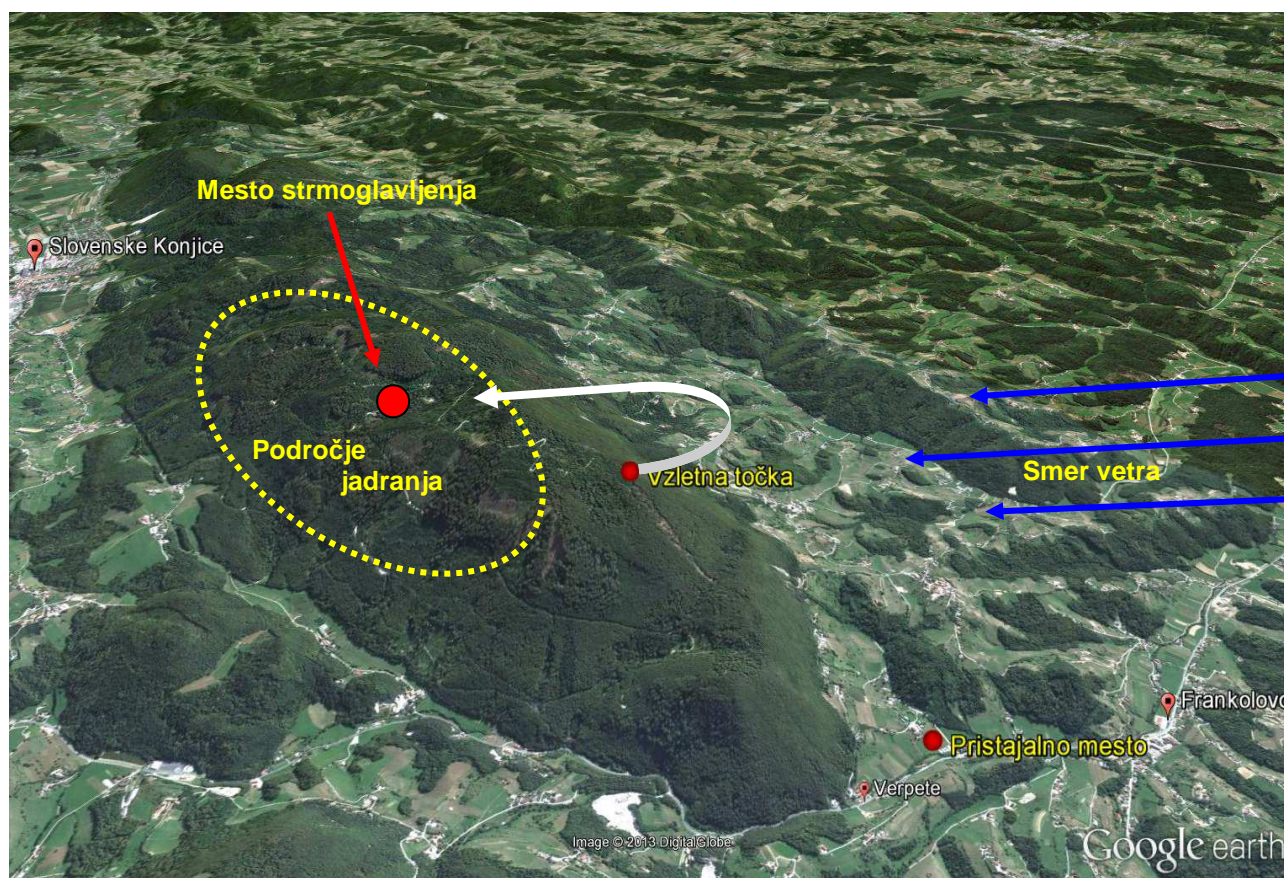
Glede na karakteristike konfiguracije terena Konjiške gore in ob upoštevanju vremenskih razmer je bilo ugotovljeno, da so vremenske razmere za jadranje na dan nesreče bile ustrezne za letenje na zmerni termiki in tudi pobočno jadranje na jugozahodnem vetru na območju vertikalnega dviganja zraka zahodno od vzletne točke, ko veter piha proti pobočju. Glede na to, da je tega dne pihal jugozahodnik iz smeri $180^{\circ} - 250^{\circ}$ je pri vzletu v smer 190° pilot hitro pridobil želeno višino za letenje vendar se je odločil jadrati izven območja največjega vertikalnega dviganja zraka in nadaljeval jadranje na severovzhodno stran Konjiške gore na območju povečane turbulence, ki je nastajala zaradi povečanega pretoka zraka ob občasnih sunkih vetra, ki so v tem času znašali do 22 vozlov. Glede na točko strmoglavljenja se predvideva, da se je pilot med jadranjem proti severovzhodu zaradi izgubljanja višine in leta v območju turbulence odločil doseči večjo vertikalno komponento dviganja in se je usmeril nazaj proti vzletni točki. Pri takšni odločitvi v letu proti vetru in povečani zemeljski hitrosti se predvideva, da je pilot z jadralskim zmajem zašel v območje močne turbulence z izrazitimi momenti intenzivnih dviganj in spuščanj v katerem je upravljanje zmajem bilo praktično nemogoče.

Slika 13. Konjiška gora – smer vzleta, smer vetra, področje jadranja in mesto strmogavljenja
