KONČNO POROČILO

o preiskavi letalske nesreče

»HM.14 Pou du Ciel«, Registrske oznake S5-NBN,

ki se je pripetila 09.09.2011 na letališču Lesce-Bled (LJBL)

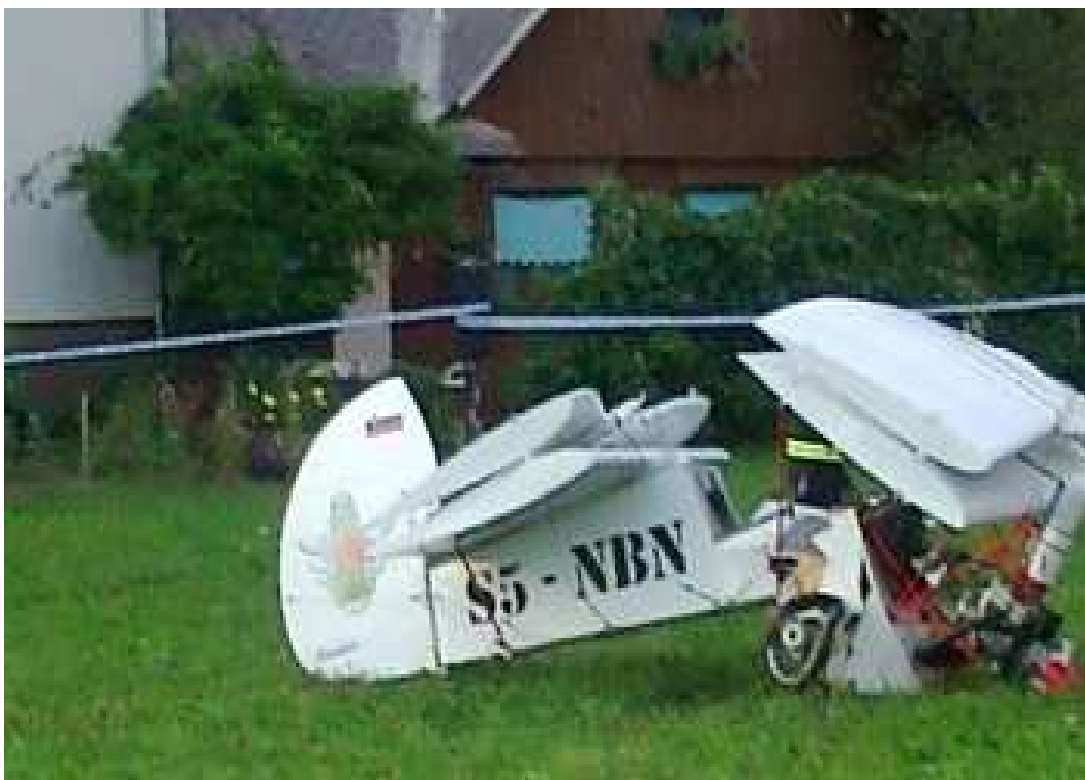
Slika 1. Položaj letala na mestu trčenja s preklopljenimi krili

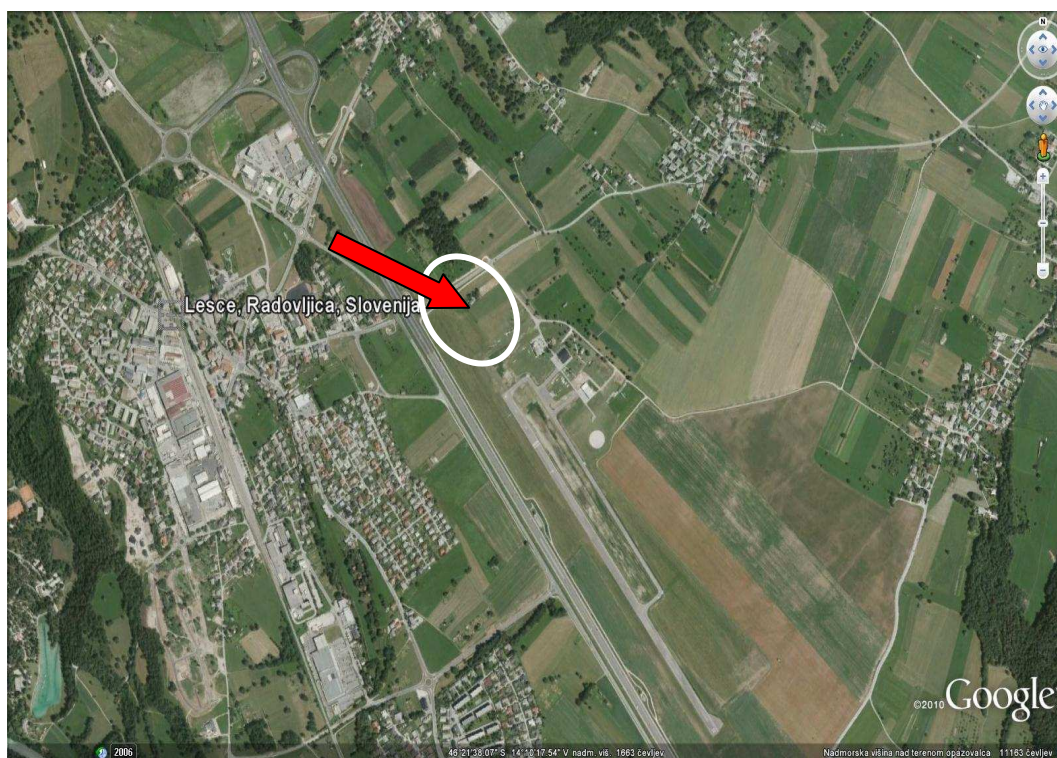
Slika 2. Mesto trčenja letala

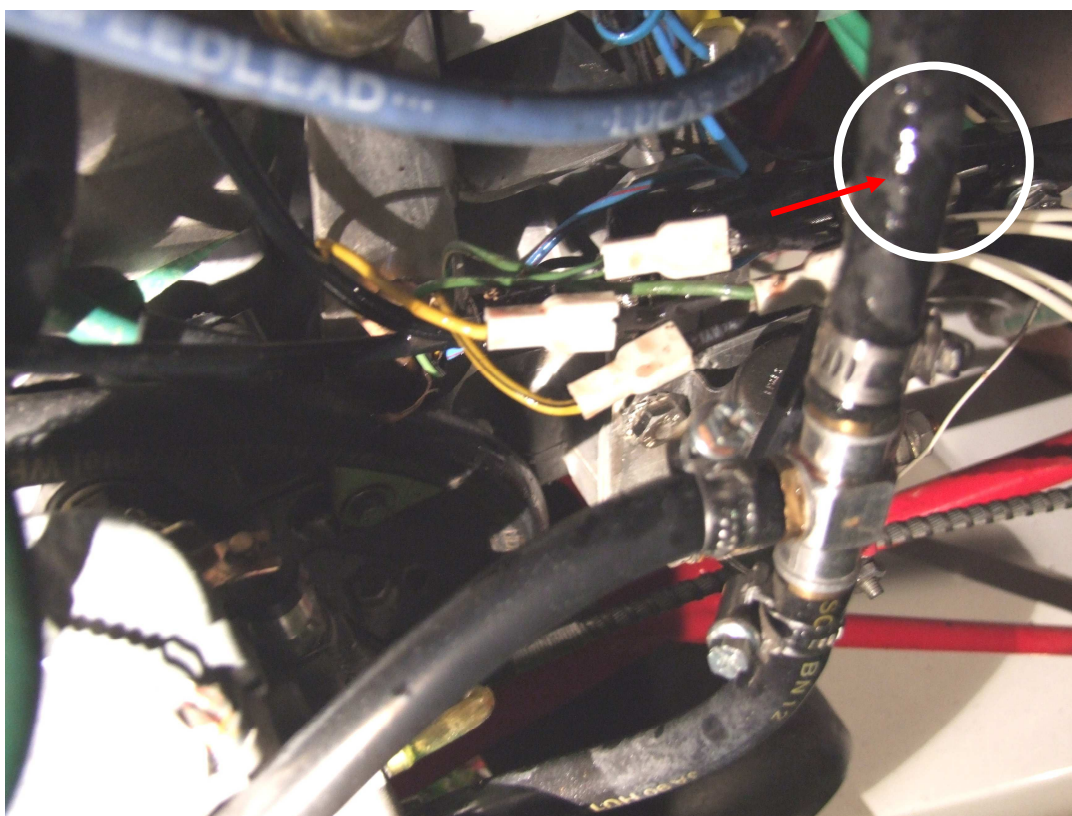
- Po izjavi pilota na mestu nesreče je v drugem šolskem krogu pri horizontalnem letu hladilna tekočina iz motorja nenadoma začela iztekati in se razpršila po steklu pilotske kabine ter obrazu pilota. Moč motorja se je v trenutku zmanjšala in letalo je posledično začelo naglo izgubljati višino. Sledi puščanja hladilne tekočine iz motorja so bile ugotovljene na mestu nesreče.

Slika 3. Sledi hladilne tekočina na motorja

Vzrok nesreče je tehnični faktor – puščanje hladilne tekočine in padec moči motorja ter posledično izguba višine leta.

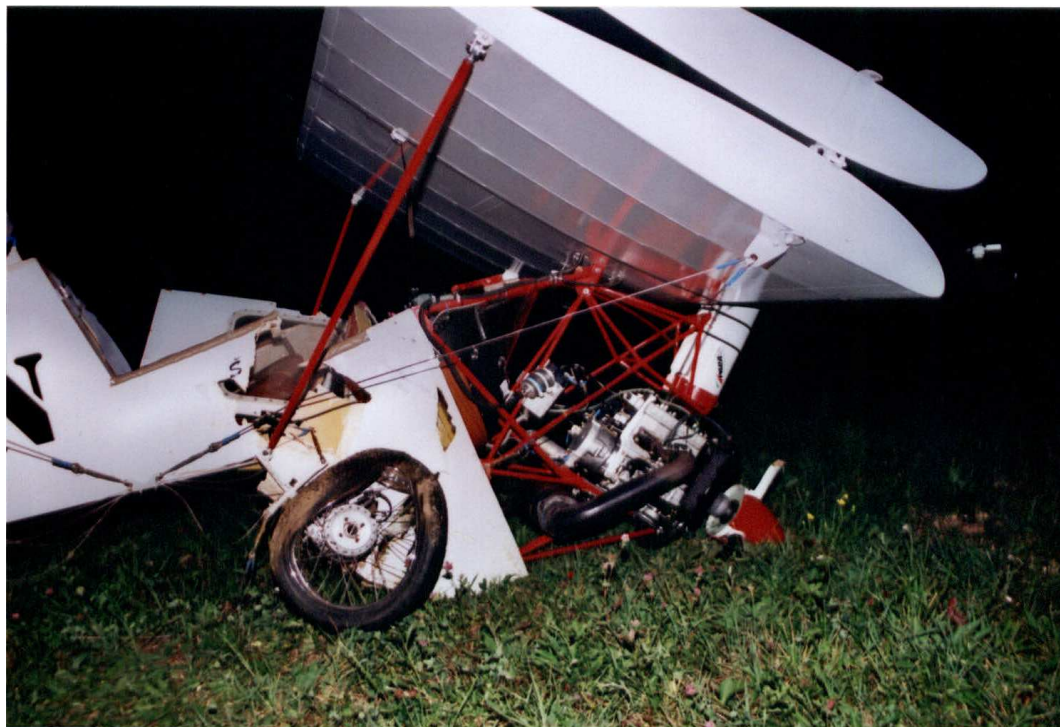
1. Pri trčenju letala na travnato površino so nastale poškodbe na motorju, propelerju, nosilni konstrukciji motorja, konstrukciji trupa, pilotski kabini in podvozju.

Slika 4. Poškodbe propelerja, trupa in podvozja letala

- 1. V primeru nadaljevanja postopka pridobitve nacionalnega spričevala o plovnosti za amatersko zgrajeno ULN motorno letalo HM.14 Pou du Ciel, registrske oznake S5-NBN, mora lastnik opraviti popravilo vseh nastalih poškodb na letalu. O opravljenih popravilih mora lastnik obvestiti pristojno Javno agencijo za civilno letalstvo Republike Slovenije, ki iz svojih pristojnosti preveri in potrdi ustreznost popravil.**
- 2. Javna agencija za civilno letalstvo Republike Slovenije naj v bodoče izdaja dovoljenja za poskusne lete amatersko zgrajenim letalom takrat, ko ji lastnik oziroma vložnik dostavi vsa potrdila, ki jih predpisuje veljavna zakonodaja za amatersko gradnjo letal in v izdana dovoljenja ne vpisuje zahtev, ki morajo biti izpolnjene pred prvim letom.**

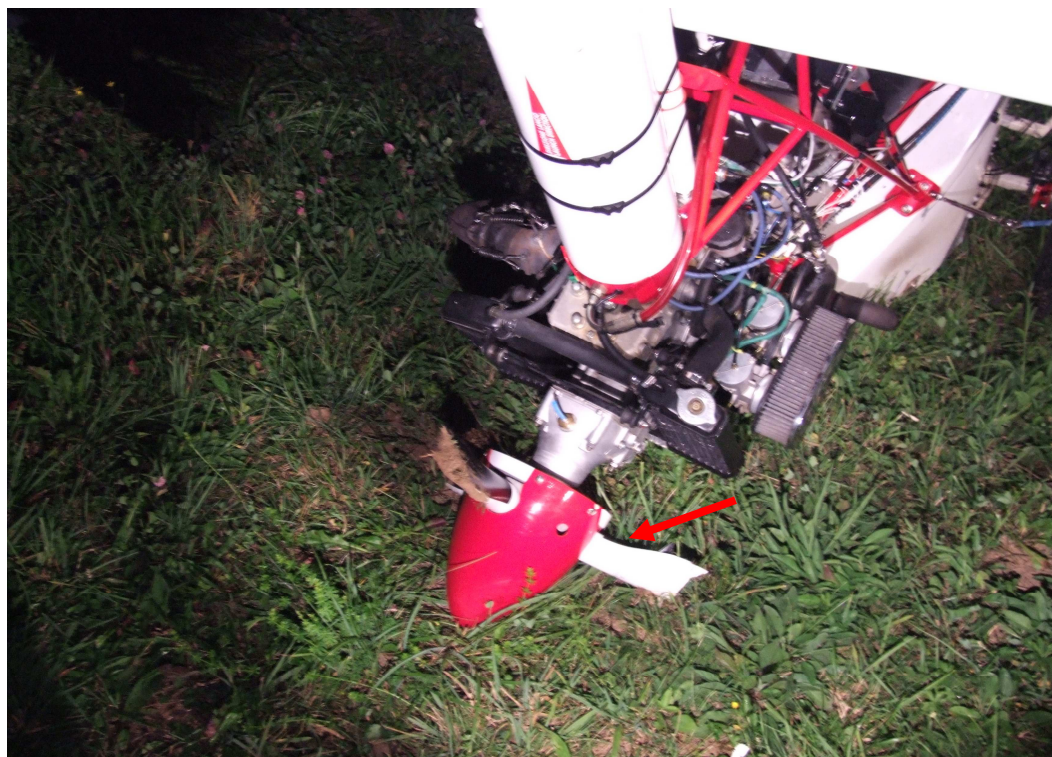
Slika 5. Poškodbe propelerja
