REPUBLIKA SLOVENIJA
MINISTRSTVO ZA INFRASTRUKTURO IN PROSTOR

SLUŽBA ZA PREISKOVANJE LETALSKIH NESREČ IN INCIDENTOV

KONČNO POROČILO

**O PREISKAVI LETALSKE NESREČE ULN
MOTORNEGA ZMAJA "SPIDER SIRIO HAZARD 12"
REGISTRSKE OZNAKE S5-PNI,
KI SE JE PRIPETILA 25.03.2011 V HOTE DRŠICI**

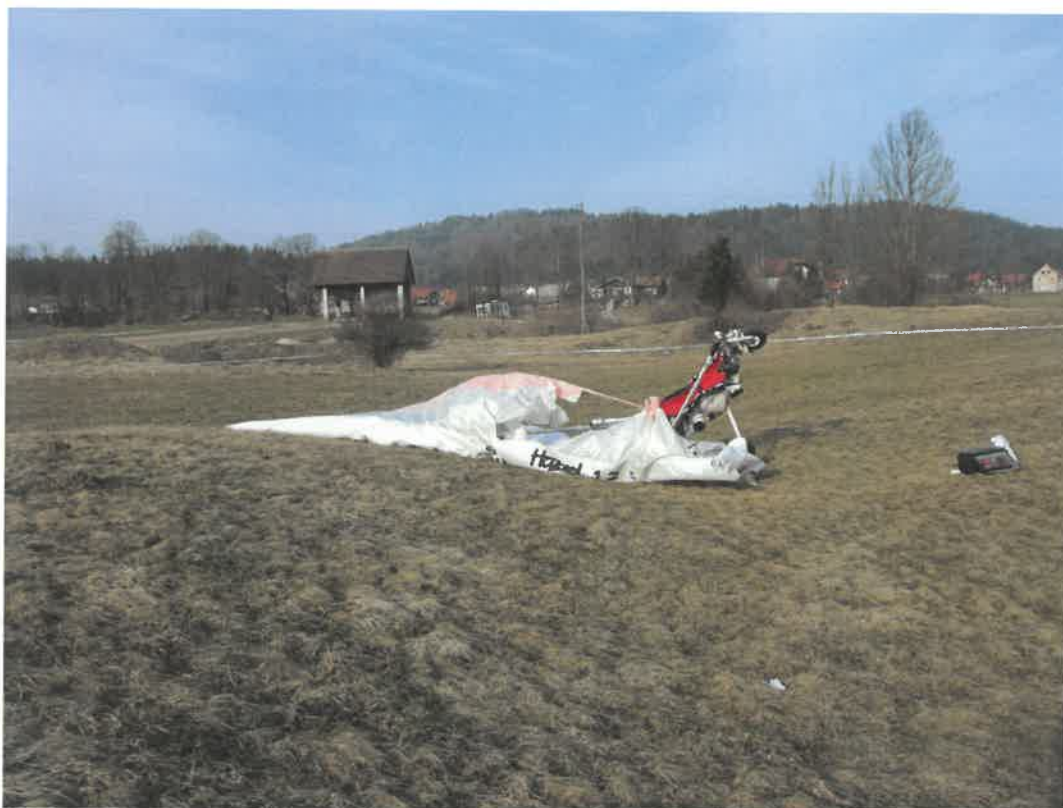
Slika 1. Motorni zmaj S5-PNI na mestu strmoglavljenja

Pri nesreči se je motorni zmaj 100% poškodoval.

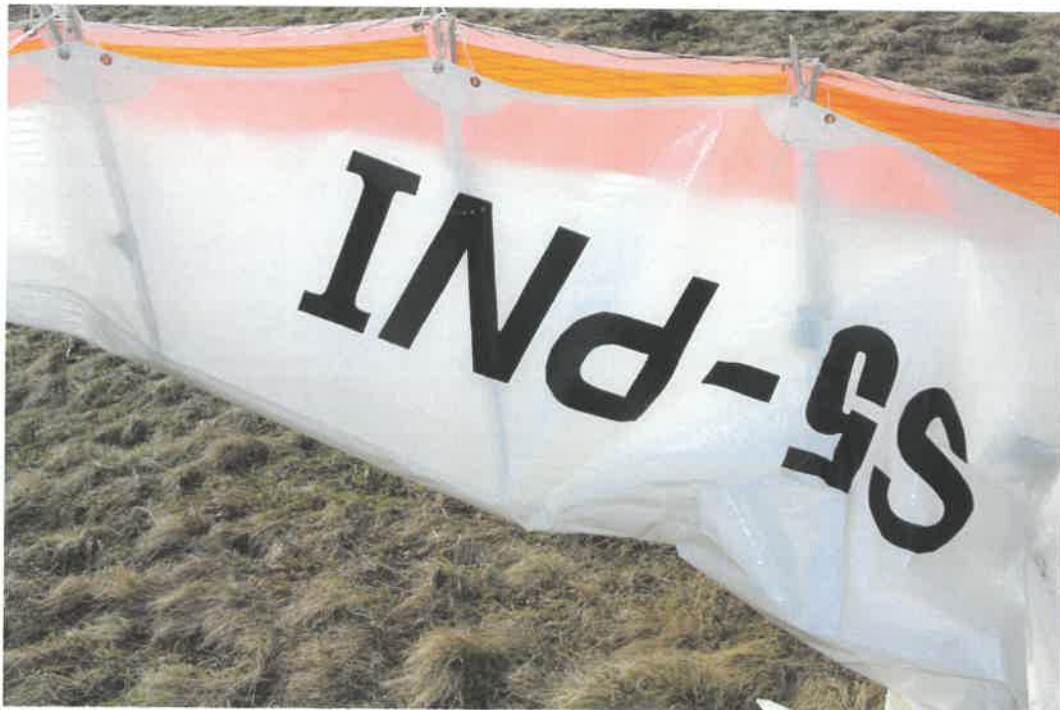
- Proizvajalec: KEITEK S.R.L., Italija
- Tip: Hazard 12 s
- Oznaka na krilu: HZ 12 s, Made in Italy, 1401 1312A MMVIII

Slika 2. Krilo motornega zmaja z registrsko oznako S5-PNI na mestu strmoglavjenja

Iz poročila o tehničnem pregledu zrakoplova posebne kategorije podpisanega s strani lastnika z dne 20.08.2010 in zapisnika o opravljenem upravno-strokovnem nadzoru z dne 20.08.2010 je bilo ugotovljeno, da je imel motorni zmaj ob zadnjem podaljšanju dovoljenja za letenje dne 20.08.2010 vgrajeno krilo proizvajalca SIRIO tip HAZARD 12, brez serijske številke, leto izdelave 1993 in leto vgradnje 1993. Pri pregledu podatkov na motornem zmaju po nesreči je bilo ugotovljeno, da je bilo na motornem zmaju v času nesreče vgrajeno krilo proizvajalca KEITEK S.R.L Hazard 12 s.

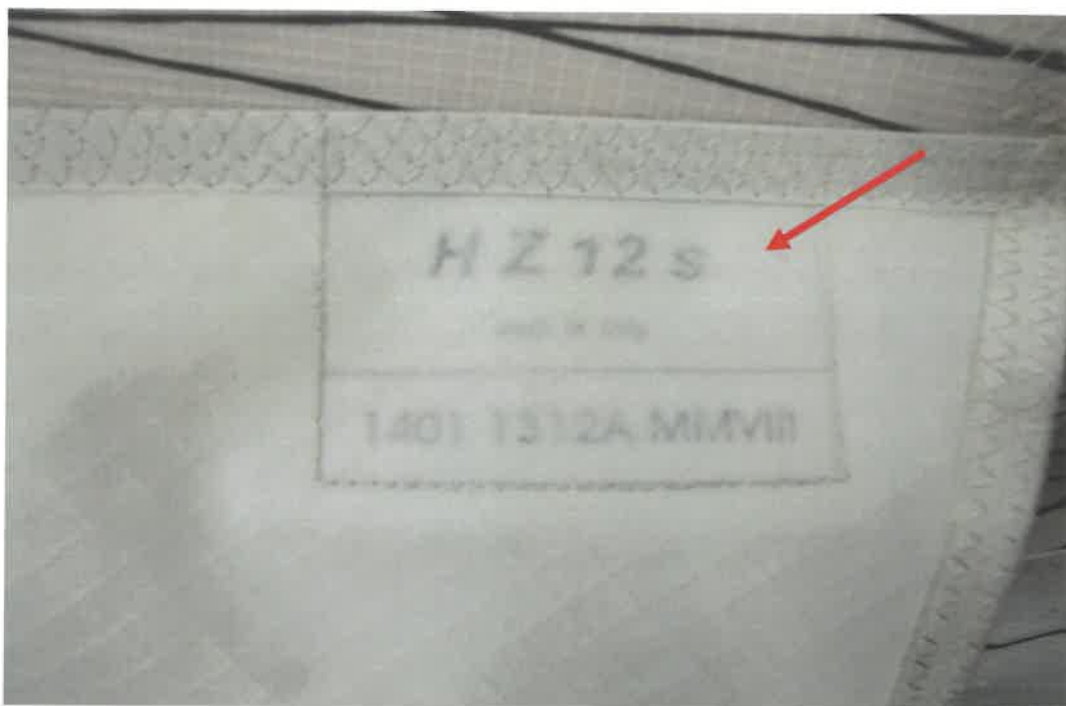
Slika 3. Oznake na krilu motornega zmaja S5-PNI

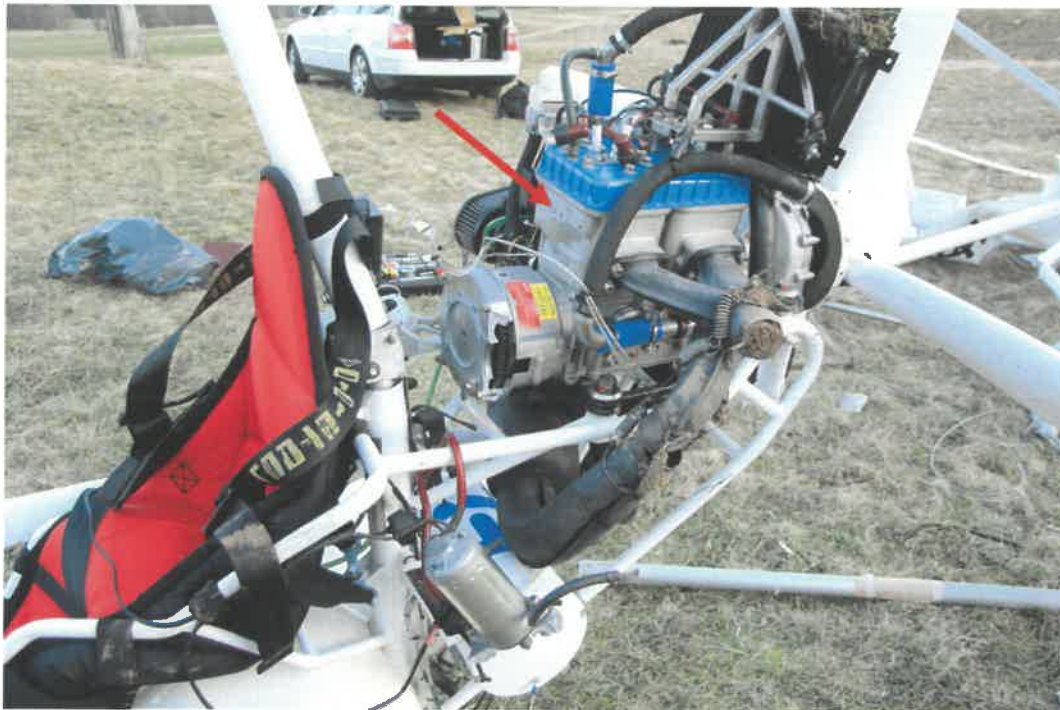
- Proizvajalec: Rotax
- Tip: 582 UL
- Serijska številka: 7140160

Slika 5. Motor na zmaju S5-PNI

Iz poročila o tehničnem pregledu zrakoplova posebne kategorije podpisanega s strani lastnika 20.08.2010 in zapisnika o opravljenem upravno-strokovnem nadzoru z dne 20.08.2010 je bilo ugotovljeno, da je imel motorni zmaj ob zadnjem podaljšanju dovoljenja za letenje dne 20.08.2010 vgrajen motor proizvajalca Rotax, tip 582 UL, s serijsko številko 4105690, leto izdelave 1993 in leto vgradnje 1993. Pri pregledu podatkov na motornem zmaju po nesreči je bilo ugotovljeno, da je bil na motornem zmaju vgrajen motor proizvajalca Rotax, tip 582 UL, s serijsko številko 7140160.

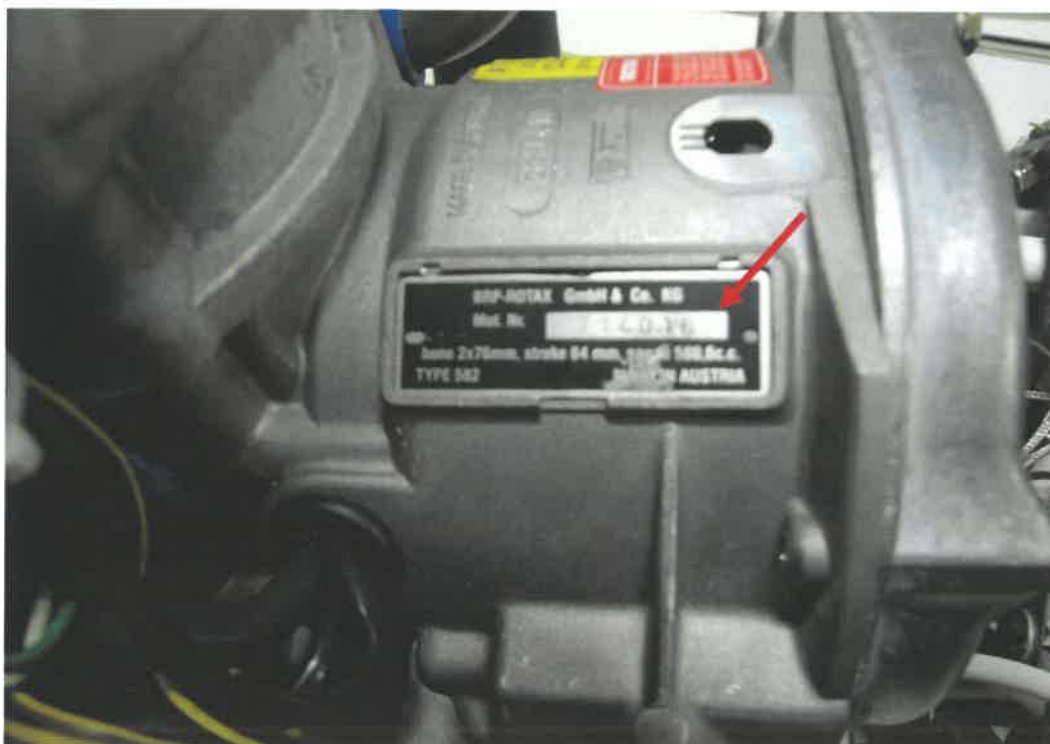
Slika 6. Ploščica motorja s serijsko številko 7140160

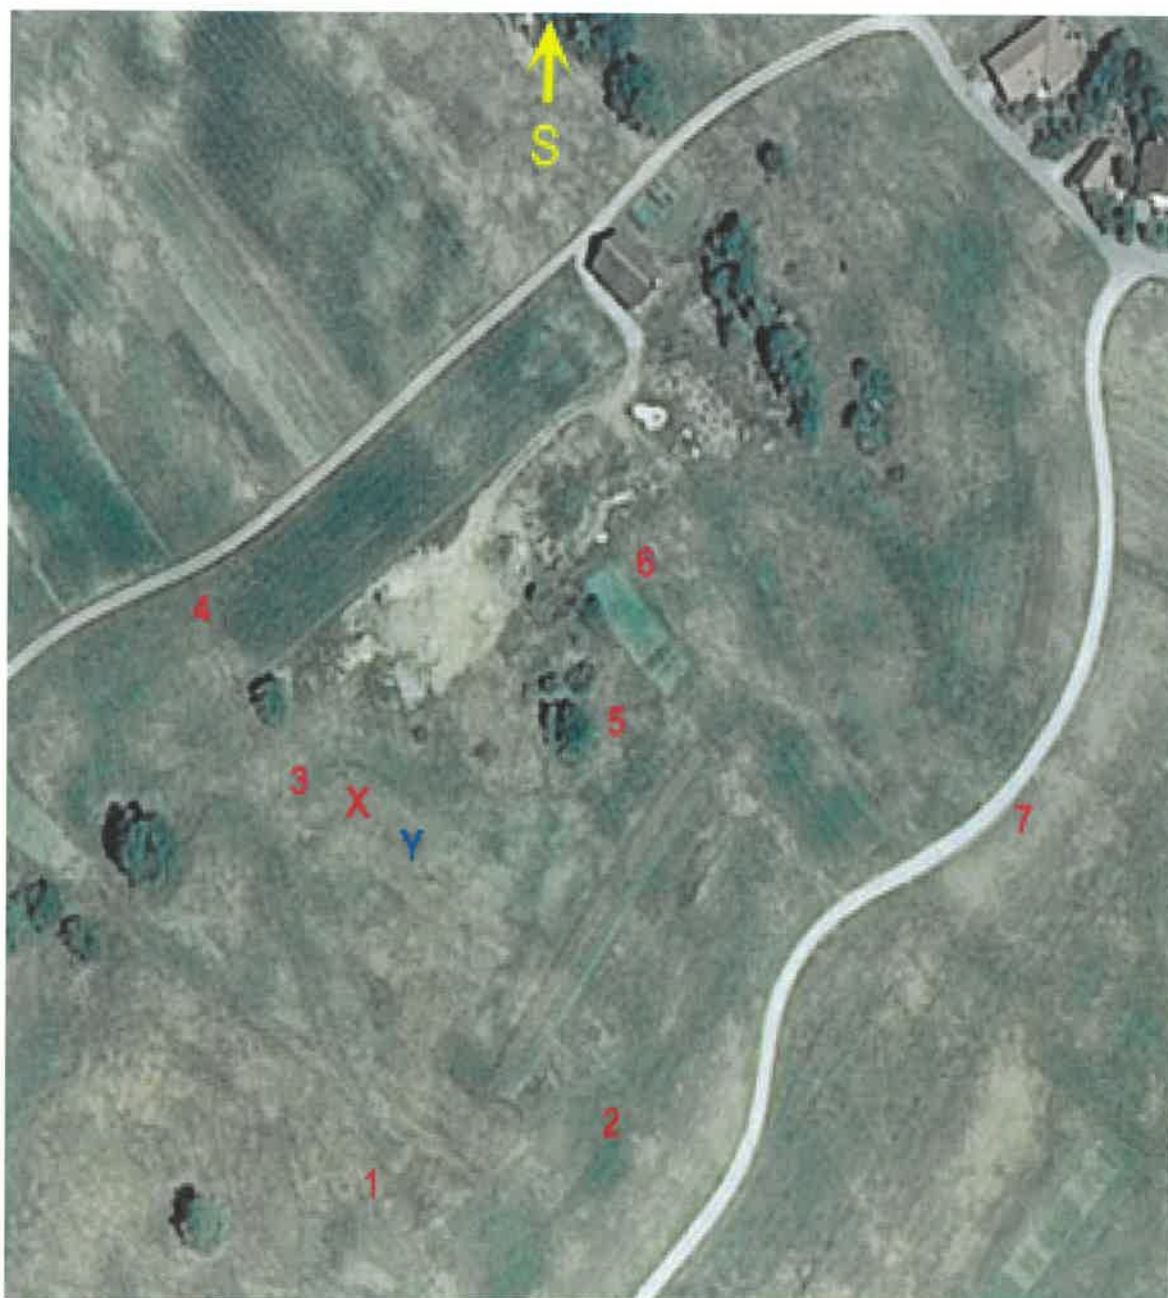
Slika 12. Skica mesta nesreče s položaji odpadlih delov

Na mestu nesreče so bili najdeni deli, ki so odpadli iz motornega zmaja v letu pred trčenjem v tla. Odpadli deli konstrukcije krila in njihov položaj so izkazovali, da je v letu pri sunkih vetra do 20 vozlov in prisotni turbulenci prišlo do povečanih obremenitev krila, kar je povzročilo statično porušitev konstrukcije krila. Statična porušitev konstrukcije krila je povzročila neupravljalnost motornega zmaja, kar je bil vzrok za strmoglavljenje. Na spodnji skici je prikazan položaj mesta strmoglavljenja motornega zmaja in položaji odpadlih delov.

- X** - točka padca motornega zmaja - koordinate: N 45° 55,617' E 014° 8,108'
- Y** - električni drog z oznako 95/6, od točke padca zmaja oddaljen 13,20 metra, drog je bil uporabljen kot izhodiščna točka meritev, koordinate: N 45° 55,611' E 014° 8,116'

- 1** - GPS naprava GERMIN MAP 76 CSX, 74,9 m od Y, koordinate: N 45° 55,573' E 014° 8,103'
- 2** - pregibni plastični del z vijakom, 52,2 m od Y, koordinate: N 45° 55,588' E 014° 8,141'

- 3** - odlomljena cevka iz svetle kovine, dolžine 35 cm, 18,0 m od prednjega dela krila zmaja (ob sedežu in motorju) in 14,30 m od zadnjega dela krila zmaja, koordinate: N 45° 55,621' E 014° 8,096'

- 4** - odlomljena cev iz svetle kovine, dolžine 240 cm in premera 55 mm, najdena 63,6 m od zadnjega dela krila zmaja, koordinate: N 45° 55,644' E 014° 8,072'

- 5** - odlomljena cevka iz svetle kovine, dolžine 25 cm, 65,0 m Y, koordinate: N 45° 55,636' E 014° 8,156'
- 6** - odlomljen del iz plastične mase, 29,0 m naprej od sledi št. 5, koordinate: N 45° 55,652' E 014° 8,154'

- 7** - odlomljena cevka iz svetle kovine, dolžine 75 cm, 166,0 m Y, koordinate: N 45° 55,635' E 014° 8,244'

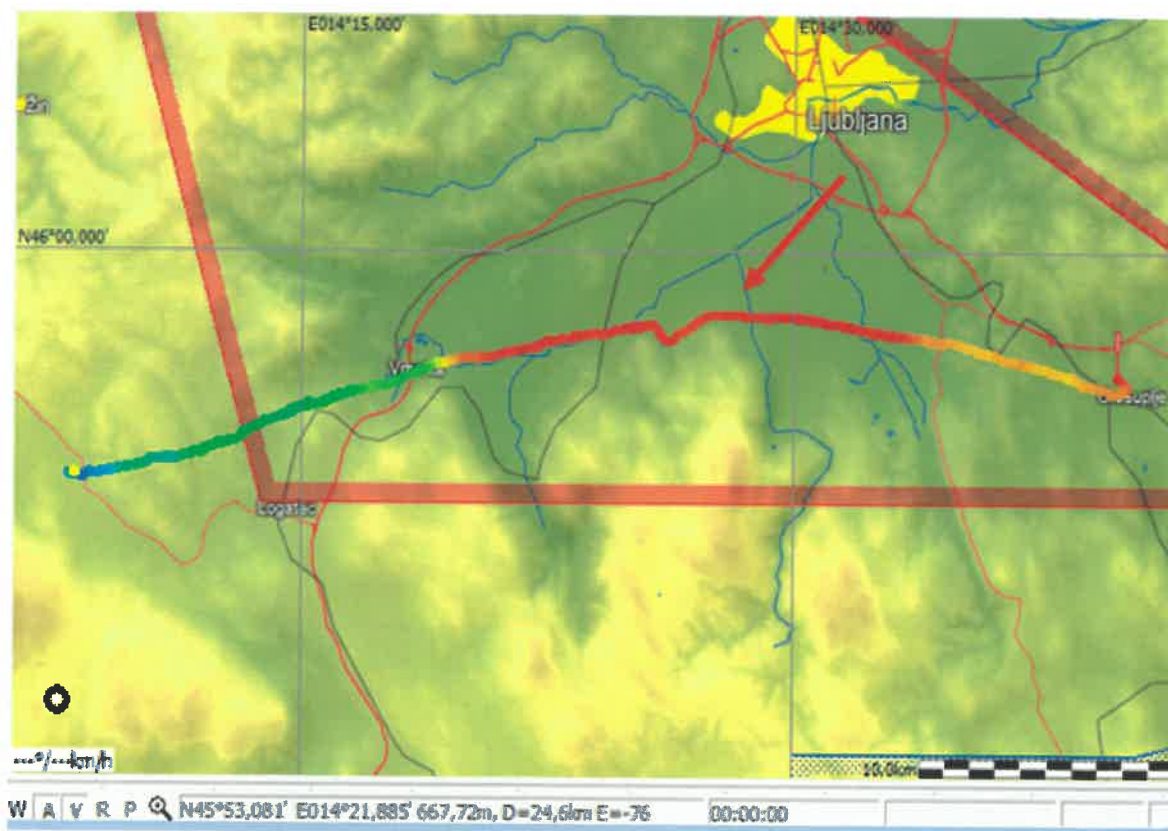
Slika 13. Pot leta motornega zrnaja S5-PNI dne 25.03.2011

Let se je začel blizu naselja Grosuplje pod zračnim prostorom Ljubljana TMA. Kmalu po vzletu se je pilot odločil leteti proti zahodu v smeri proti Vrhniki. Višina leta do Vrhnike in dokler je bil pod zračnim prostorom Ljubljana TMA je bila vedno manjša od 1000 čevljev nad zemljo in tako zunaj zračnega prostora Ljubljana TMA. Kmalu po tem, ko je dosegel območje zračnega prostora TMA Dolsko 1 se je pilot začel dvigovati. Nad naseljem Hotedršica je letel na približni višini 1130 metrov nad morjem, kar pomeni 600 metrov nad tlemi.

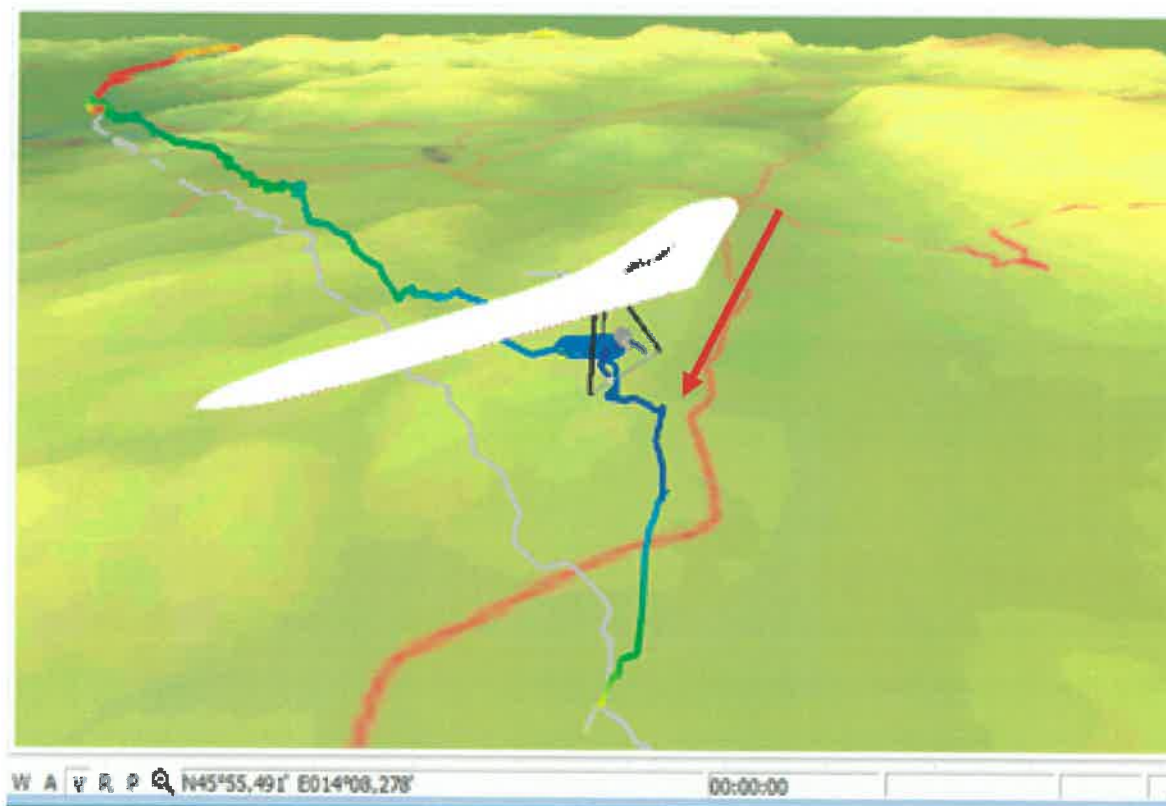
Slika 14. Prikaz padca proti zemlji

Ob 12:15:00 UTC med letenjem nad naseljem Hotedršica se smer letenja nenadoma močno spremeni in zapisovalec pokaže začetek skoraj navpičnega padca proti zemlji. Padanje se stabilizira ob 12:15:05 UTC. Od te točke naprej motorni zrnaj izgublja višino konstantno s hitrostjo približno 20 metrov na sekundo dokler ne trči ob tla ob 12:15:29 UTC na lokaciji N45°55,550' E014°08,144' blizu naselja Hotedršica. Ob predpostavki, da je motorni zrnaj padal brez vpliva aerodinamike in motorja je mogoče iz izmerjenih podatkov sklepati o smeri in moči vetra med padanjem.

Ob predpostavki da je motorni zmaj potoval samo zaradi vpliva vetra je mogoče sklepati, da ga je med padanjem odnašal veter iz smeri 245 (WSW) s hitrostjo 25 km/h.

- Težava je nastopila ob 12:15:29 UTC nad naseljem Hotedršica, 600 metrov nad tlemi
- Motorni zmaj je ob tla udaril z ocenjeno vertikalno hitrostjo 20 m/s
- Ocena vetra med padanjem na tla za zadnjih 500 metrov nad tlemi je 25 km/h iz smeri WSW
