**KONČNO POROČILO**

**O PREISKAVI LETALSKE NESREČE**

**TOPLOZRAČNEGA BALONA LINDSTRAND LBL 600C**

**23. 08. 2012 NA LJUBLJANSKEM BARJU**

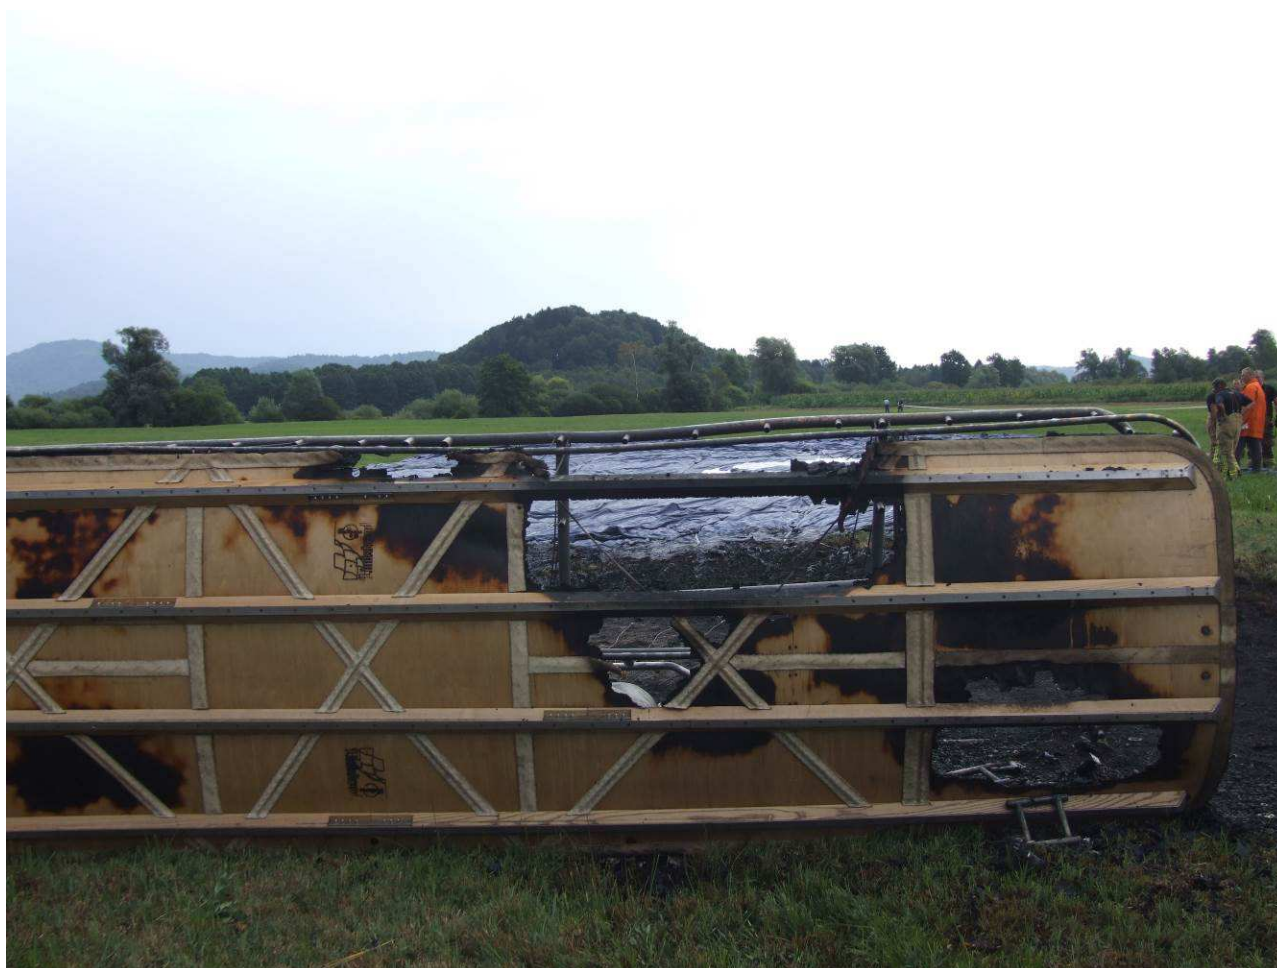
Pri trkih v tla in v krošnje dreves ter kasneje pri požaru so bili kupola, košara, gorilnik, jeklenke in oprema 100 % uničeni.

Slika 3: Poškodbe balona S5-OLO na mestu popolne zaustavitve

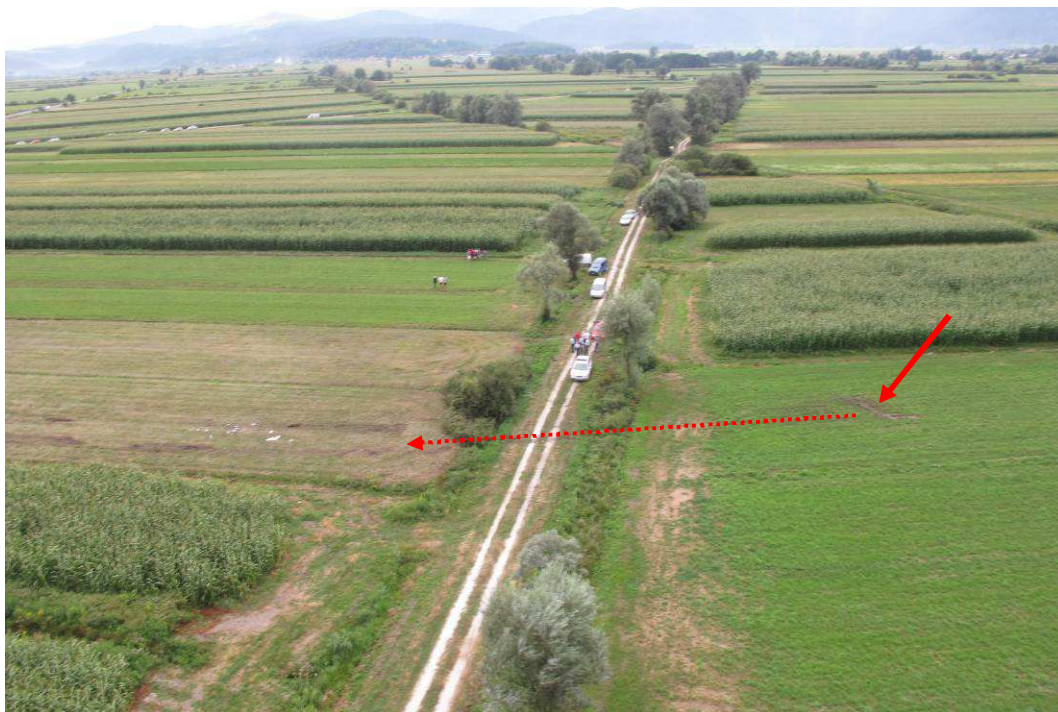
*Slika 4: Prikaz poškodb pri prvem trku*

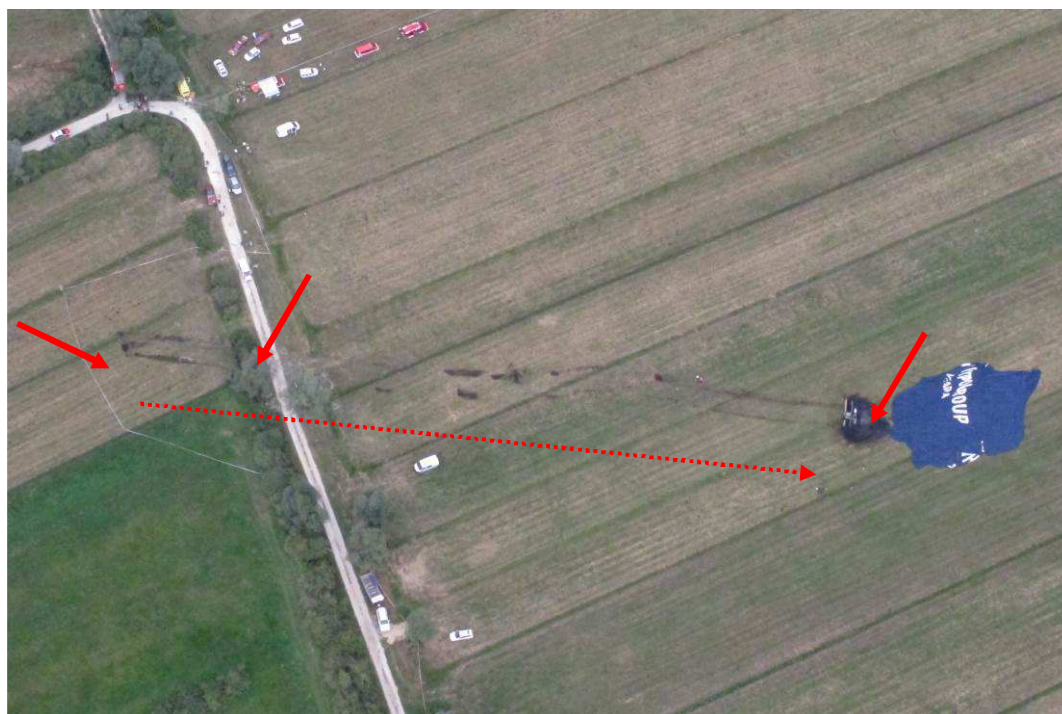
*Slika 5: Prikaz poškodb pri drugem trku*

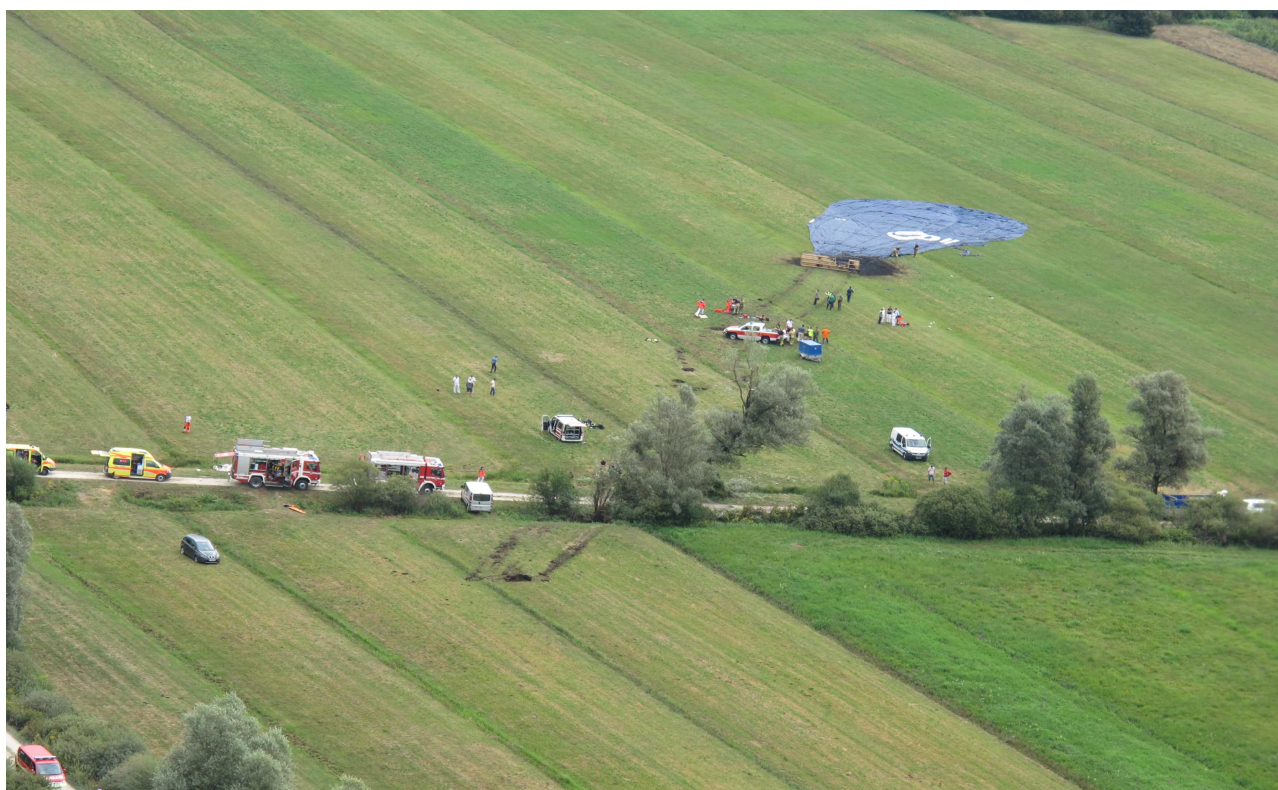
Ob prihodu preiskovalcev Službe za preiskovanje nesreč na mesto nesreče se je toplozračni balon nahajal na travnati površini. Na mestu nesreče so bili reševalci, zdravniki, gasilci in policisti. Mesto nesreče je bilo zavarovano. Na mestu nesreče je bil opravljen ogled in fotografsko dokumentiranje. Po opravljenem ogledu je bil toplozračni balon odstranjen z mesta nesreče.

*Slika 41: Mesto nesreče*

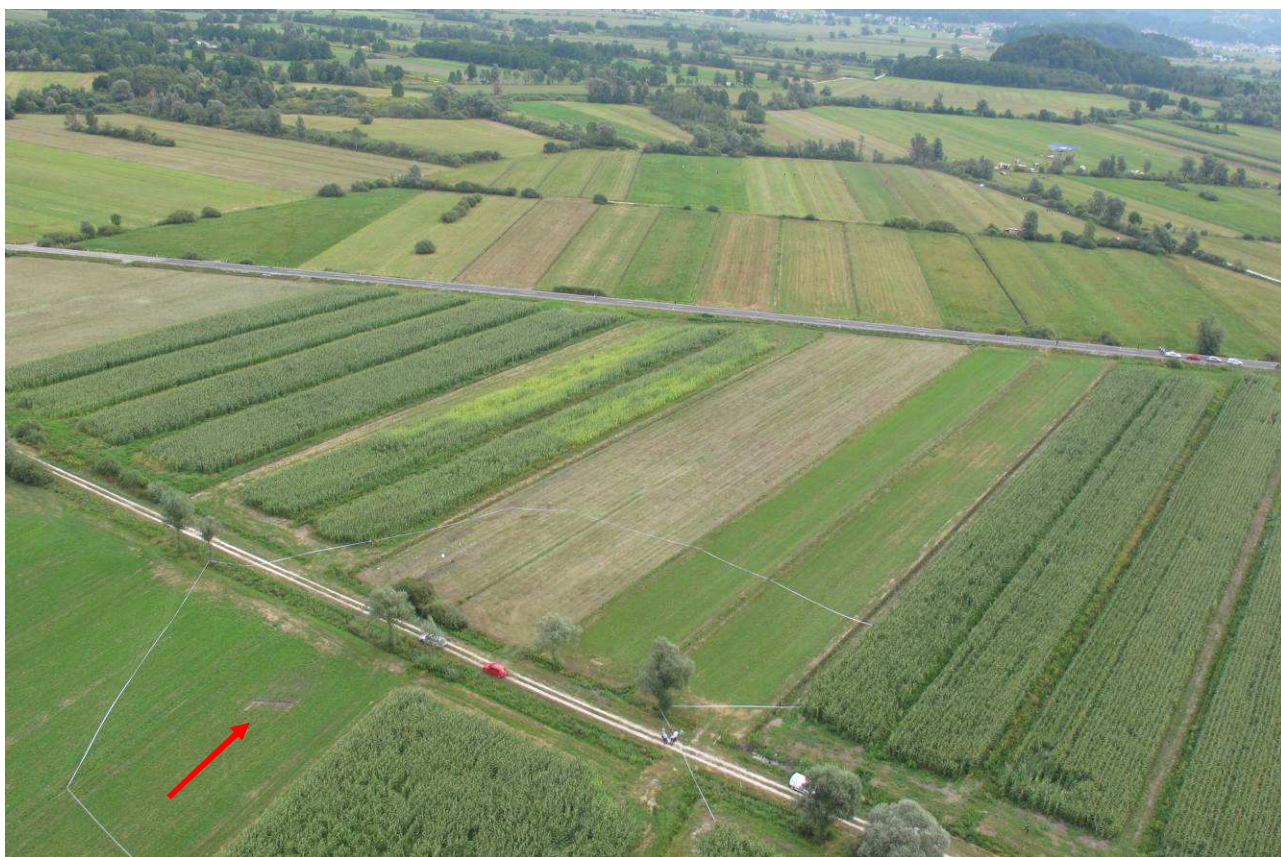
Prvi trk ob tla se je zgodil ob 05:52:05 UTC na lokaciji N45°59,367' E014°30,960' na polovici poti med Ljubljana Rudnik in mestom Ig. Prvi trk ob tla se je zgodil 320 metrov zahodno od glavne ceste ki povezuje mesto Ljubljana z mestom Ig. Izmerjena hitrost pri stiku s tlemi je bila 43 km/h. Iz zapisanih parametrov poleta je izmeriti da je balon S5-OLO vleklo po tleh 27 sekund in 240 metrov do 05:52:32 UTC. Košaro balona je ob tem vleklo po tleh s povprečno hitrostjo 32 km/h iz česar je mogoče sklepati, da je bila hitrost vetra, ki jo je premikal še dosti večja od tega.

*Slika 45: Prvi trk balona S5-OLO v tla*

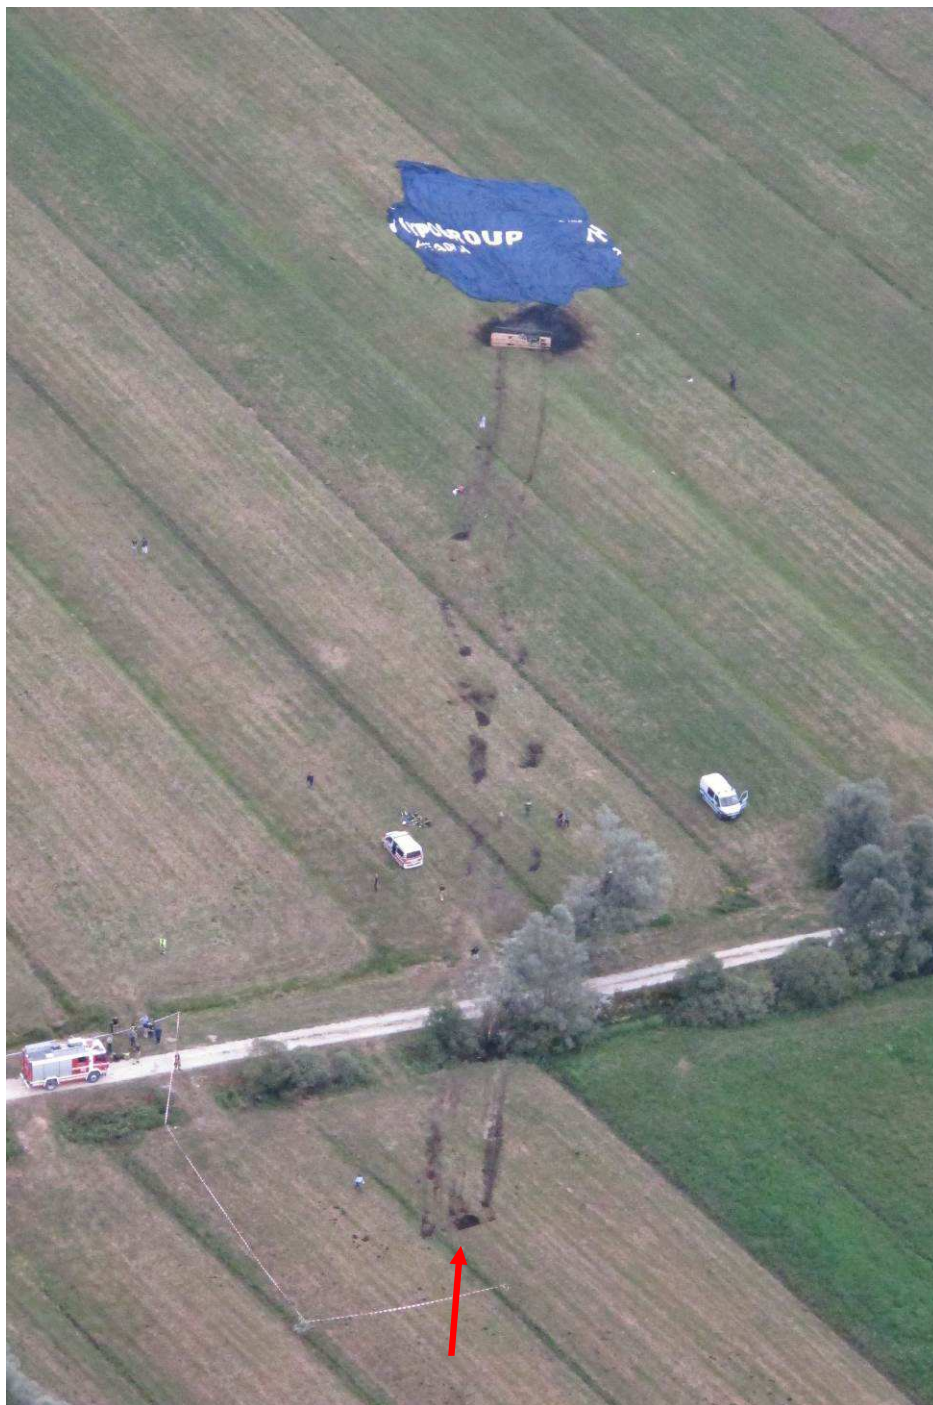
Drugi trk ob tla se je zgodil 340 metrov vzhodno od glavne ceste z zabeleženo hitrostjo 37 km/h proti tlom. Balon S5-OLO se je ustavil 70 metrov vzhodneje od mesta trka s tlemi ob 05:53:25 UTC na lokaciji N45°59,322' E014°31,534'. Balon se je zaustavil 740 metrov vzhodneje od mesta prvega trka 1 minuto in 20 sekund kasneje.

*Slika 46: Drugi trk balona S5-OLO v tla*

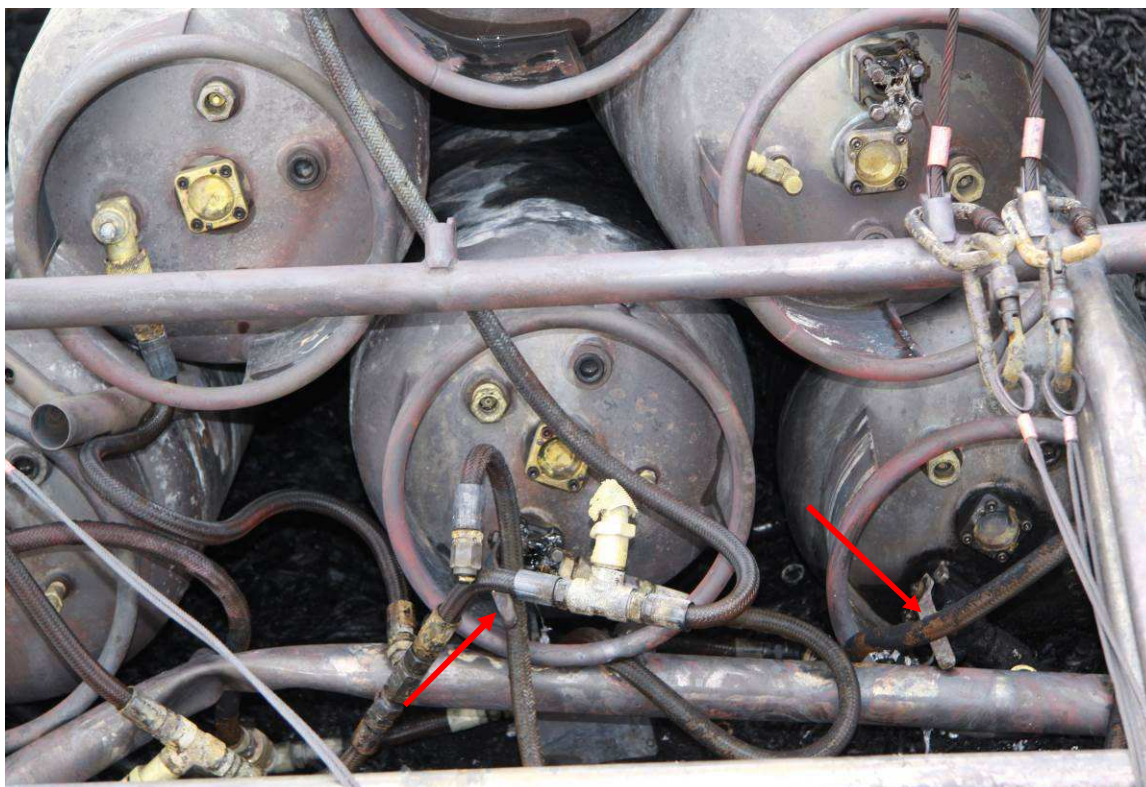
Pri analizi vzroka požara je bilo ugotovljeno, da je pri trku košare balona ob krošnje dreves prišlo do poškodb cevi plinske inštalacije nameščene v košari in posledično do puščanje plina iz sedmih jeklenk, ki so imele odprte ventile vse do popolne zaustavitve balona. Neposredni vzrok požara so bile poškodovane cevi pri trku ob krošnje dreves, posredni vzrok pa so bili odprti zaporni ventili na jeklenkah, ki jih pilot pred trki ni zaprl.

*Slika 58: Prikaz odprtih zapornih ventilov na jeklenkah na mestu nesreče*

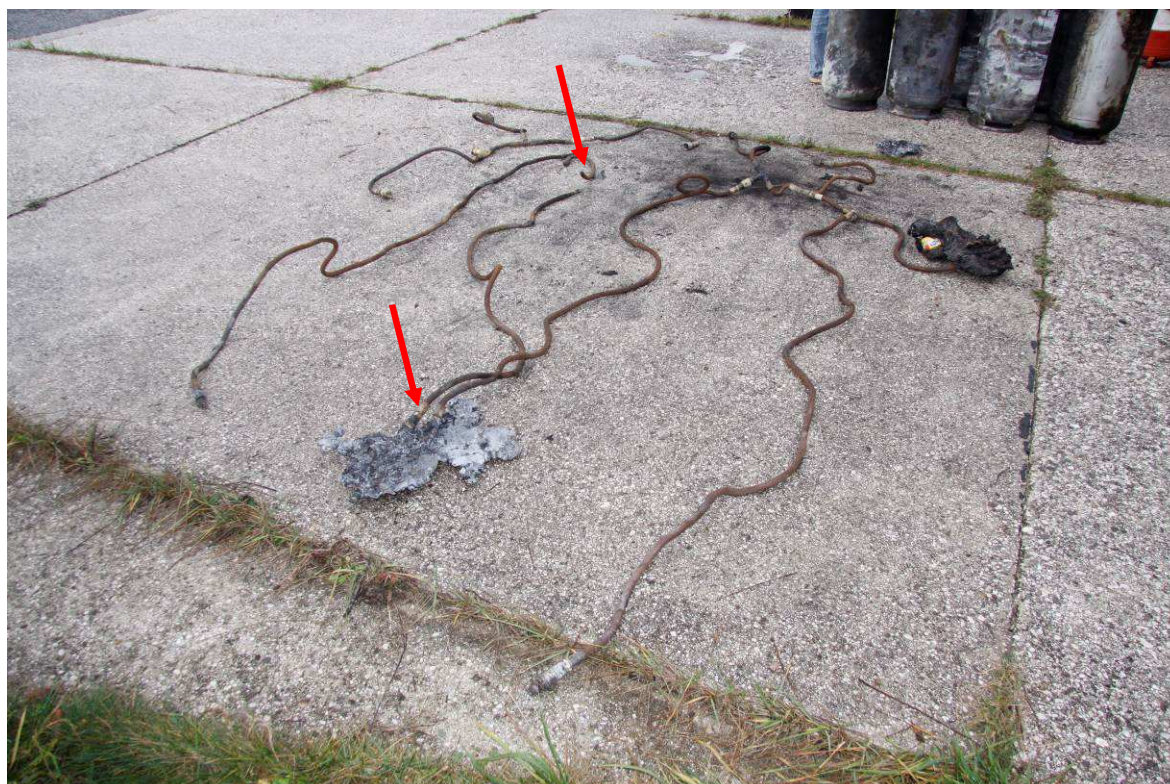
*Slika 59: Prikaz poškodovanih cevi plinske instalacije*

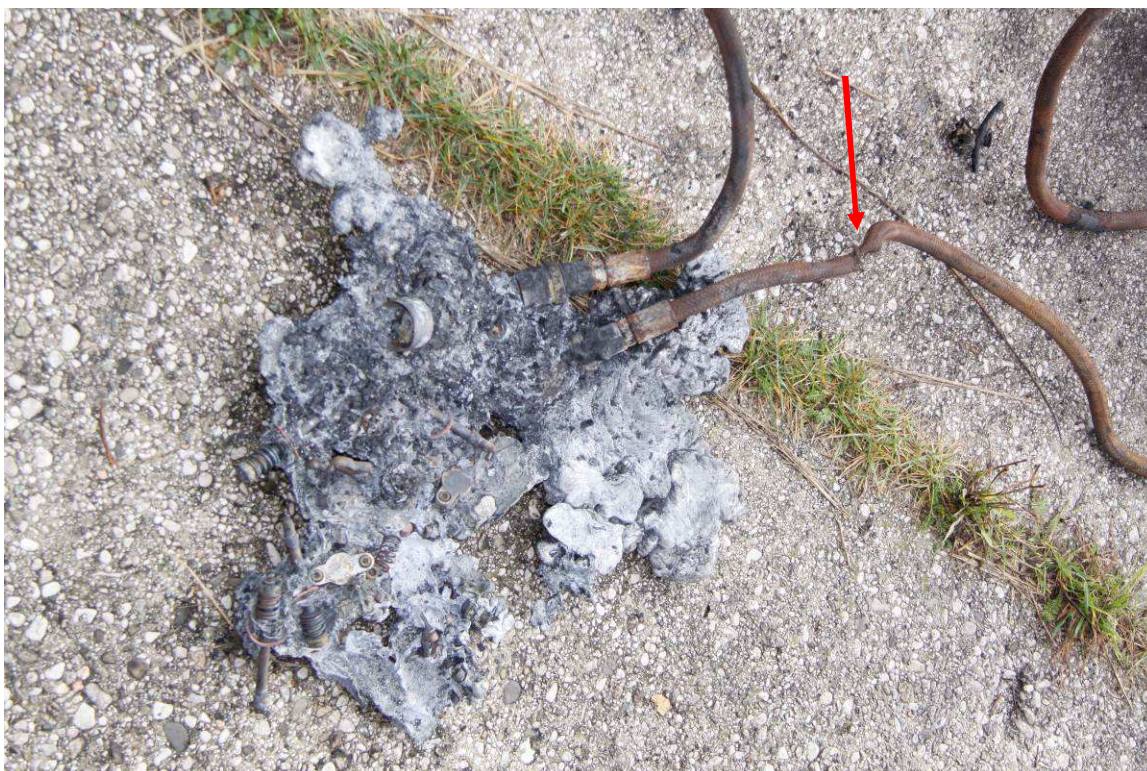
*Slika 60: Prikaz poškodovanih cevi plinske instalacije pri gorilniku*

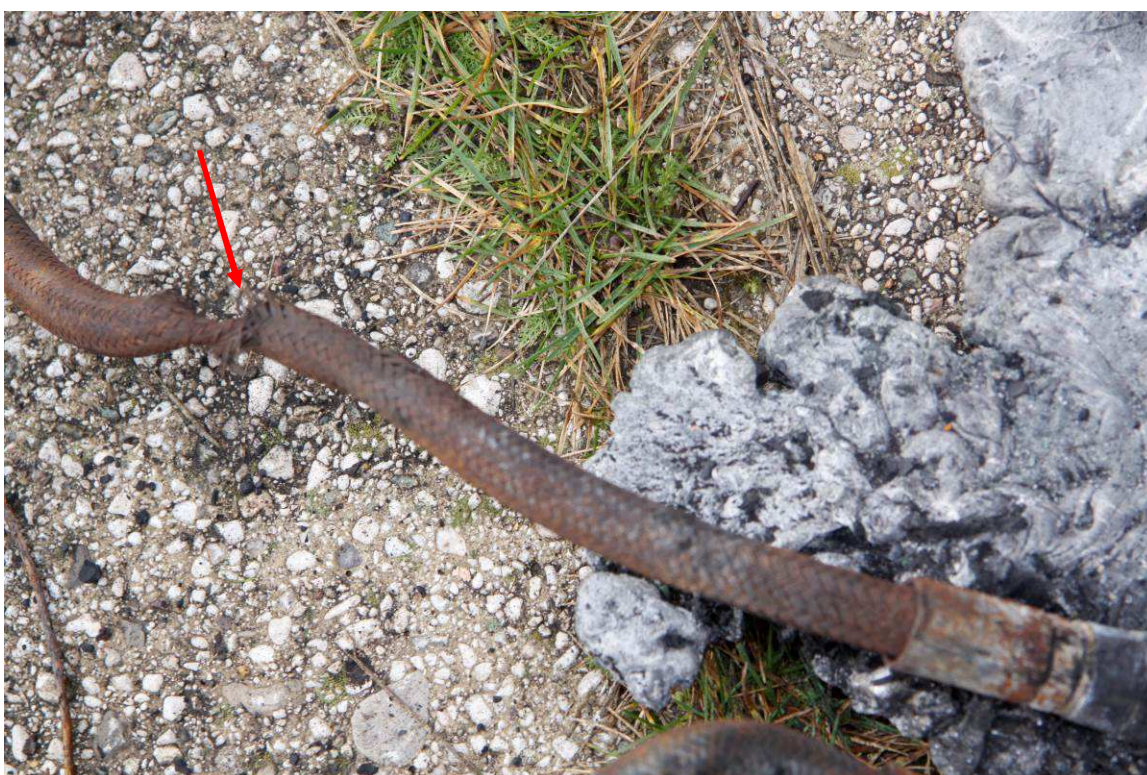
*Slika 61: Prikaz poškodovane cevi plinske instalacije pri gorilniku*
