KONČNO POROČILO

O PREISKAVI LETALSKE NESREČE

MOTORNEGA LETALA "MOONY M 20 F"

26.05.2012 NA LETALIŠČU PORTOROŽ (LJPZ)

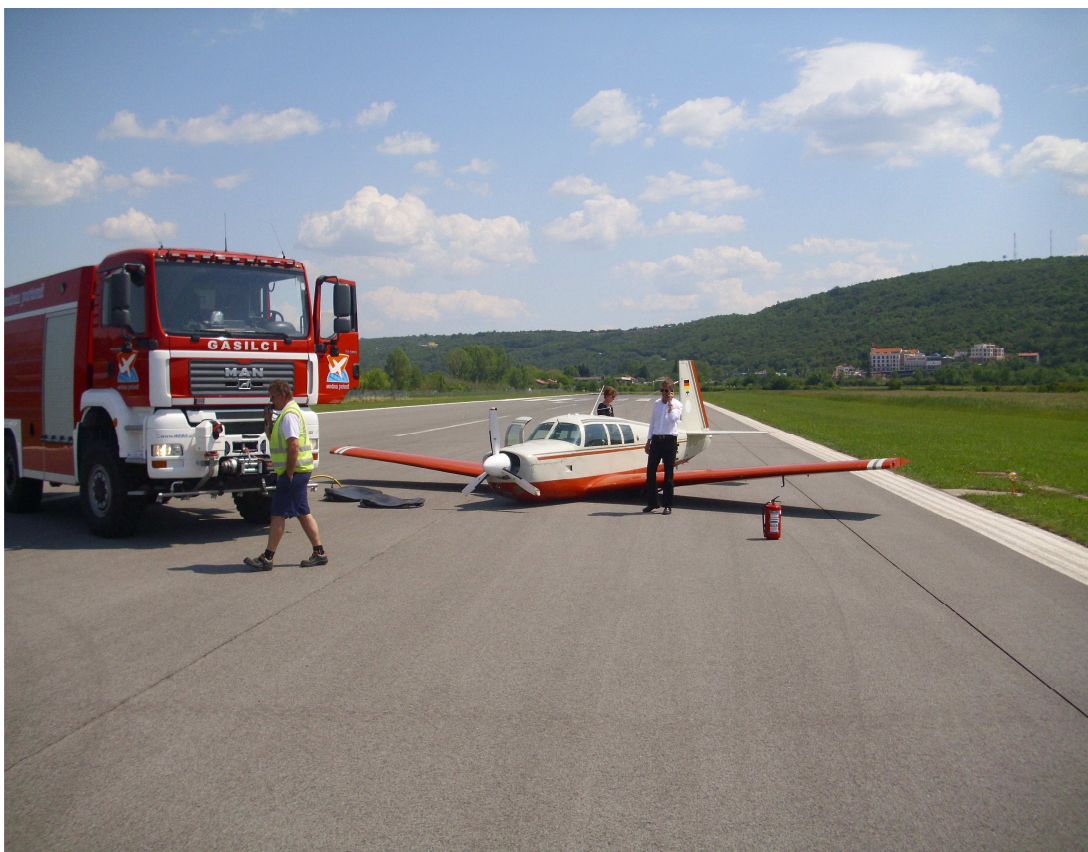
Slika 1. Letalo Mooney M 20 F, registrske oznake D-EJHE po pristanku na VPS

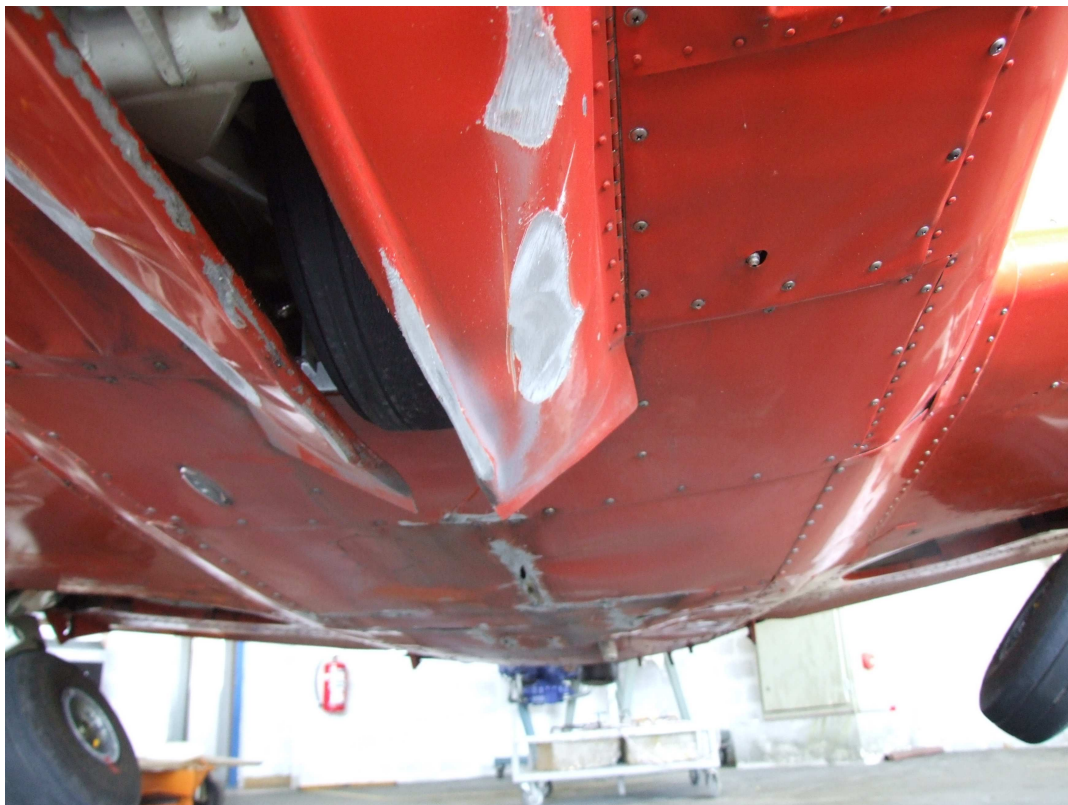
Letalo se je pri pristanku poškodovalo. Pri dotiku z asfaltno površino vzletno pristajalne steze se je poškodoval propeler motorja in spodnja struktura trupa letala. Oprema letala ni bila poškodovana.

Slika 2. Poškodbe spodnje strukture trupa letala

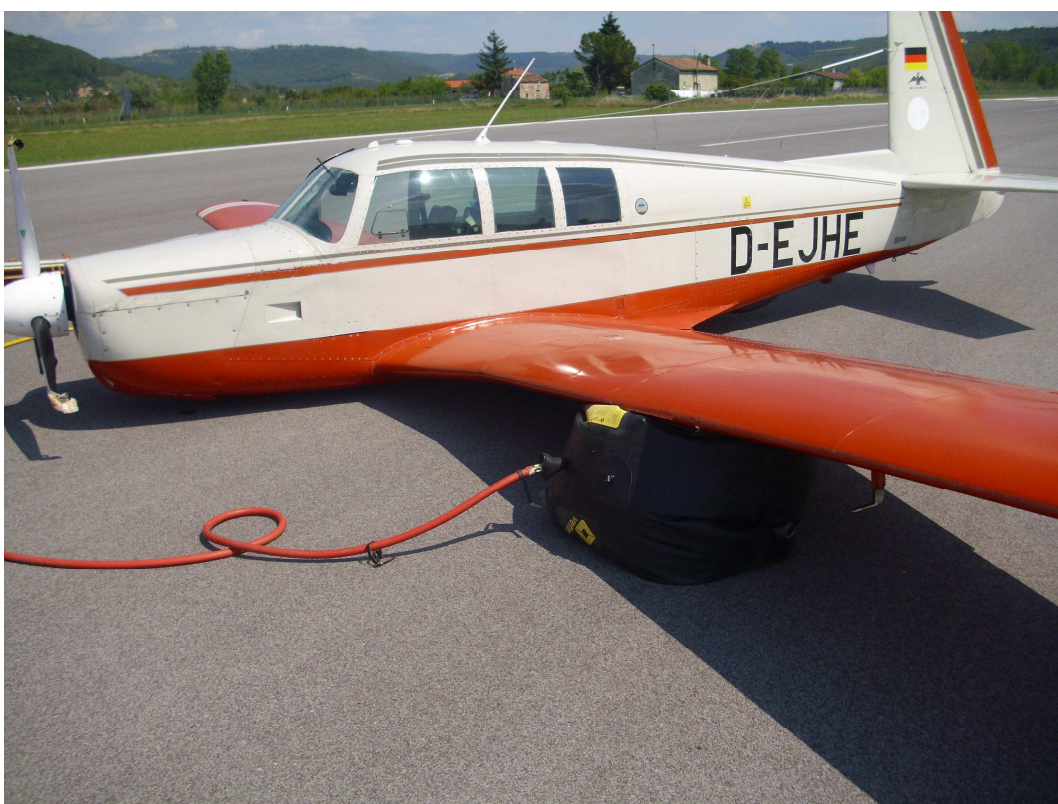
Slika 4. Priprava letala za umik iz VPS z uporabo zračnih blazin

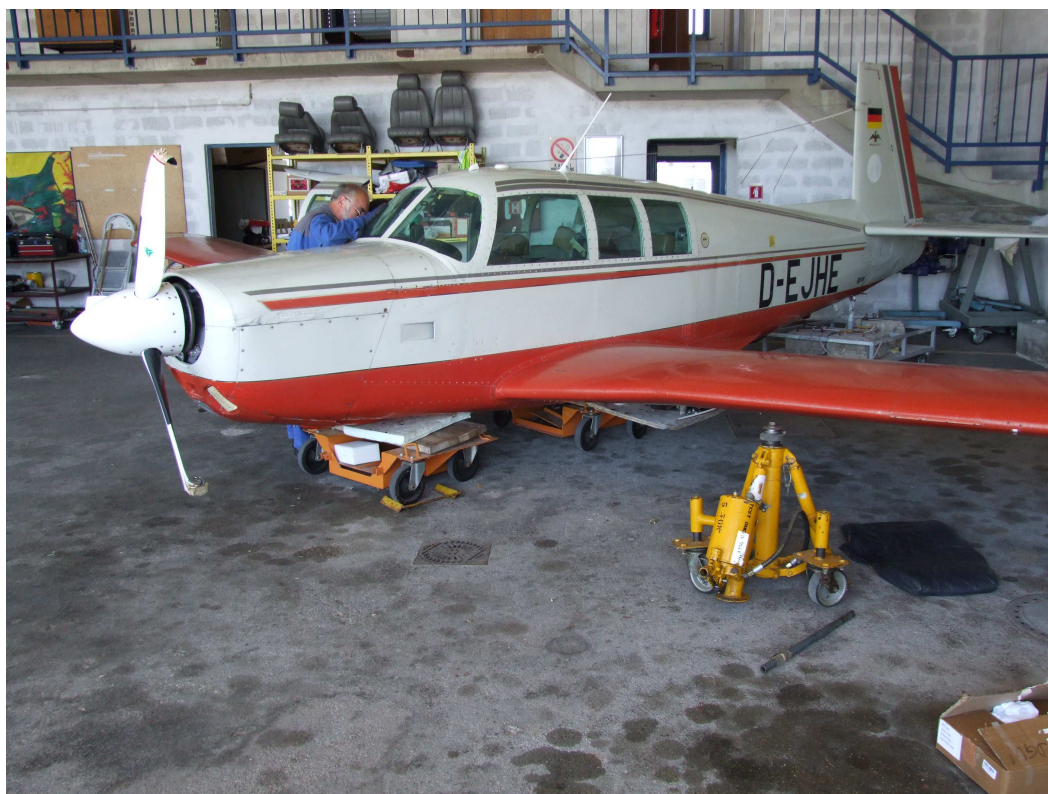
Slika 5. Funkcionalni test delovanja podvozja letala

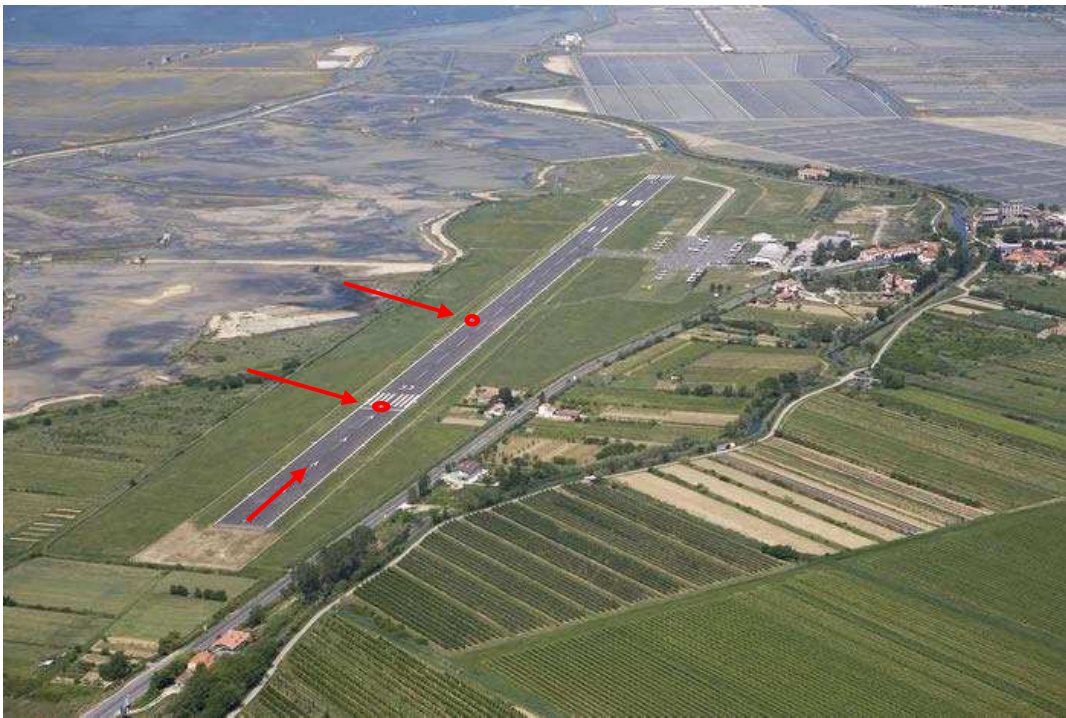
- Pri preiskavi ni bilo ugotovljenih dokazov o motnjah v delovanju letala, motorja, propelerja, sistemov in strukture letala.
- Pri ogledu vzletno pristajalne steze so bile najdene sledi od dotika propelerja in trupa na asfaltni podlagi.

Slika 6. Smer pristanka, točka dotika pri pristanku in točka mesta popolne zaustavitve

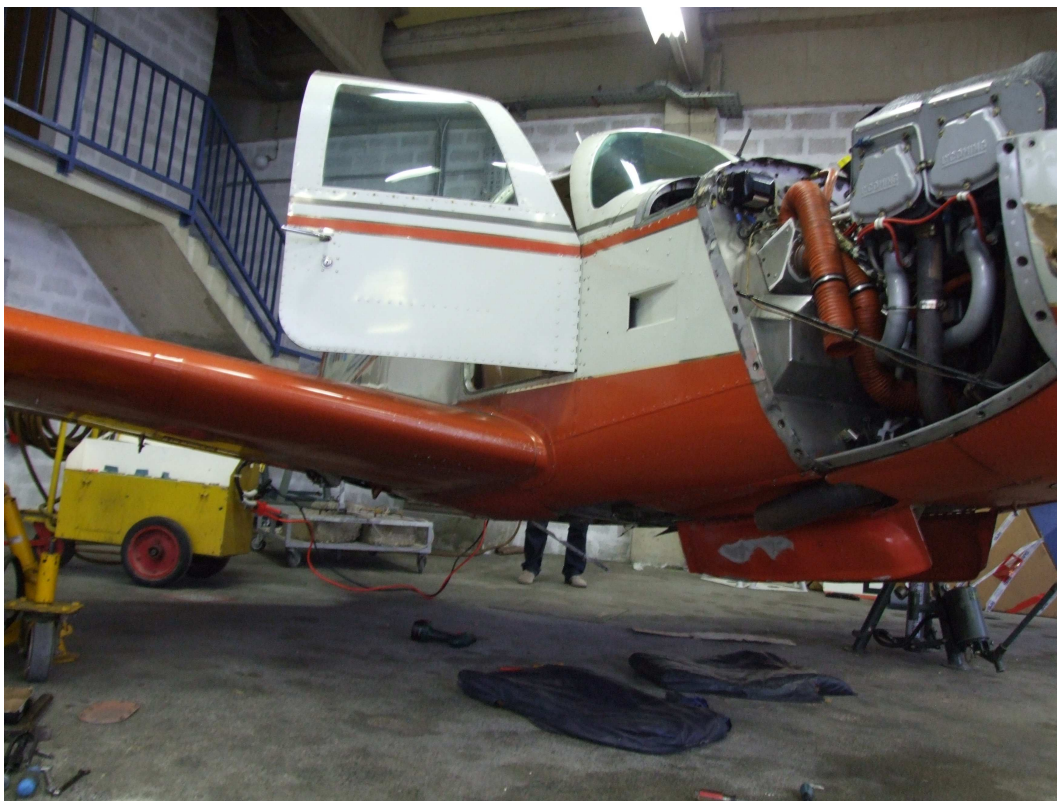
Pri preverjanju delovanja podvozja s funkcionalnim testom je bilo ugotovljeno, da je podvozje letala delovalo brezhibno.

Slika 7. Funkcionalni test podvozja

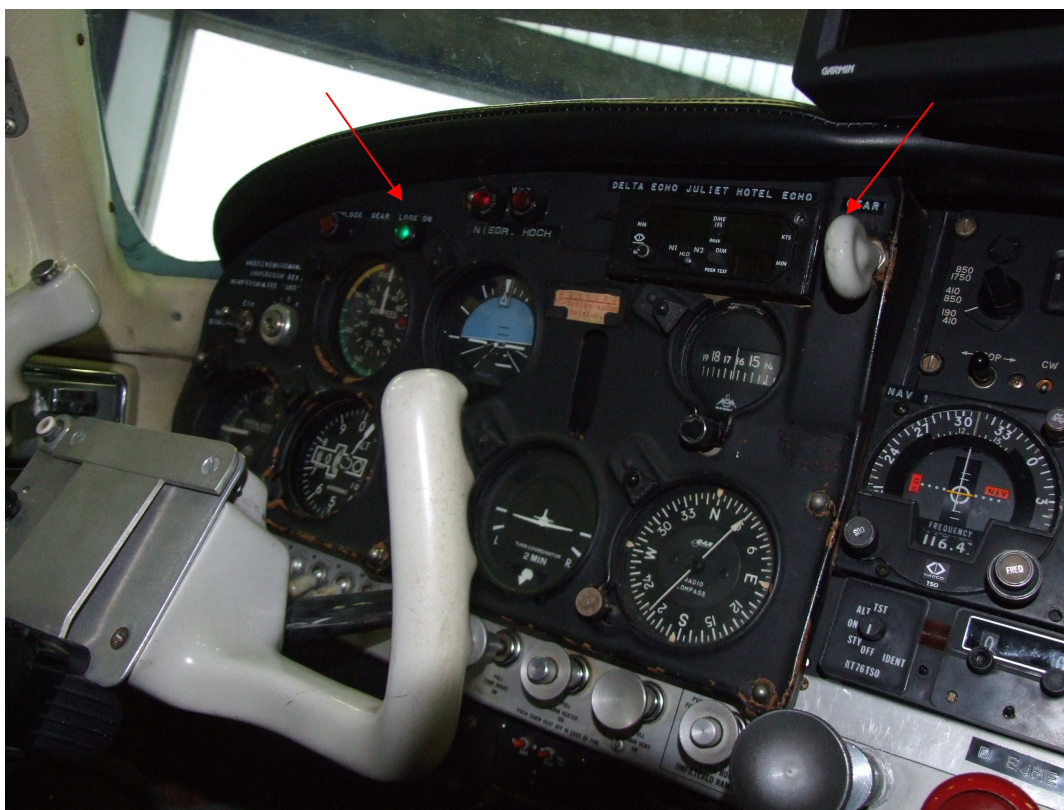
Slika 8. Položaj stikala "podvozje spuščeno" in zelena signalizacija "podvozje spuščeno in zaklenjeno"

1. Pilot je imel veljavno dovoljenje PPL(A) – Licenca športnega pilota letala / Private Pilot Licence (Aeroplane),
2. Pilot je imel veljavno zdravniško spričevalo 2. razreda / Medical Certificate Class 2,
3. Letalo je imelo veljavno Spričevalo o plovnosti,
4. Meteorološki pogoji niso vplivali na nesrečo,
5. Pilot pred pristankom ni pravilno postavil stikala za spuščanje koles v položaj spuščeno.

Človeški faktor - napaka pilota pri postavitvi stikala za dviganje in spuščanje podvozja v pristajalni fazi.
