KONČNO POROČILO

O PREISKAVI LETALSKE NESREČE

LETALA PIPER PA-34-200T, SENECA II,

NA LETALIŠČU DIVAČA - LJDI

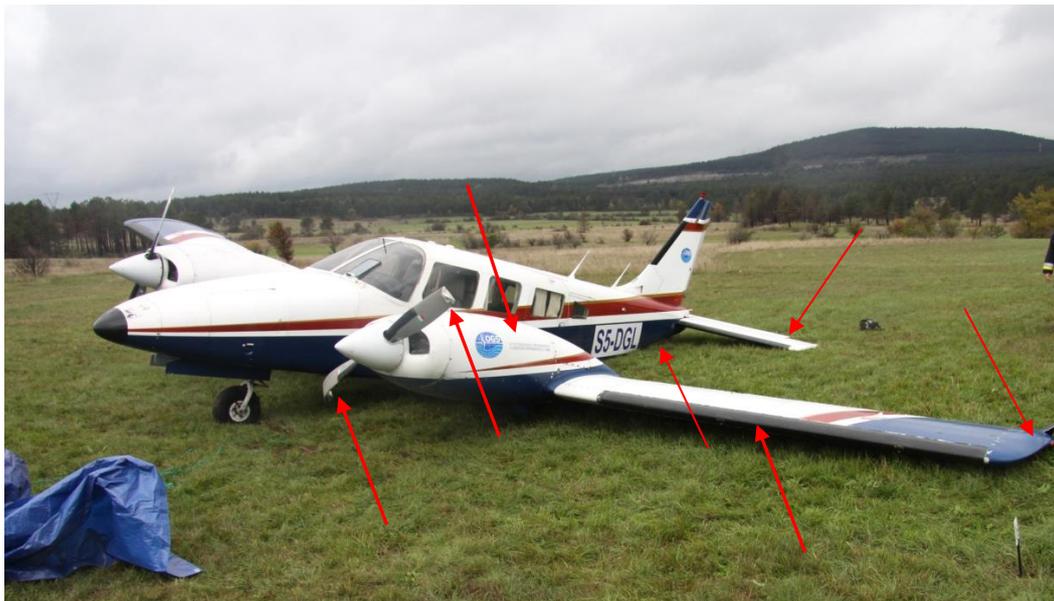
Pri pristajanju in zaviranju letala je prišlo do poškodbe nosilcev leve noge pristajalnega podvozja. Posledično je letalo z vrhom levega krila drselo po travnati podlagi izven roba VPS. Propeler levega motorja je večkrat trčil v asfaltno VPS. Levo kolo pristajalnega podvozja se je zavleklo pod zakrilc levega krila na katerem so nastale poškodbe in deformacije spodnjih površin krila. Ob izletu s steze je prišlo do poškodbe spodnjega dela repnih površin, levega krmila višine in trupa. Vidne so bile deformacije zvina oplate – gondole na notranji strani obeh motorjev.

Slika 1. Letalo na mestu popolne ustavitve po izletu s VPS – poškodbe

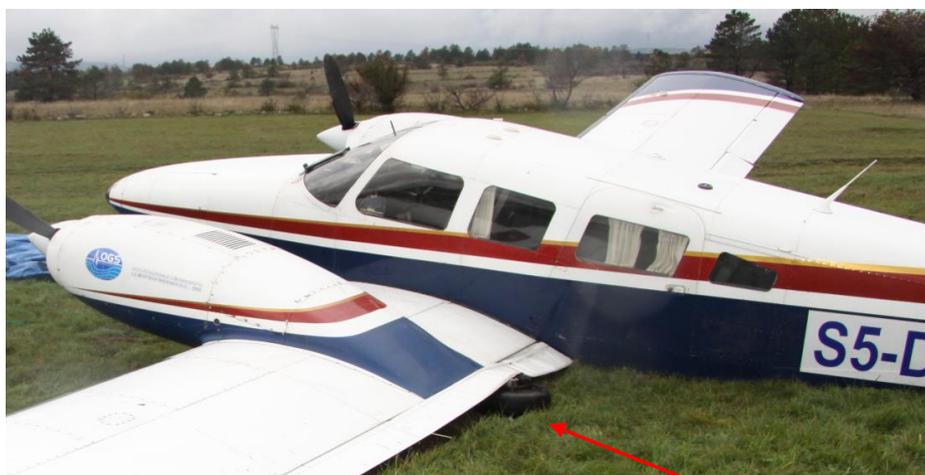
Strukturne poškodbe leve noge pristajalnega podvozja in levega krila, poškodbe obeh pnevmatik, poškodbe na spodnjem delu trupa letala. Dvokraki propeler levega motorja je nekajkrat trčil ob asfaltni stezi pri čemer se je levi motor ustavil. Nastale so vidne deformacije na oplati pri spoju krila ter deformacije oplate (gondoli) levega in desnega motorja.

Slika 2. Poškodbe letala

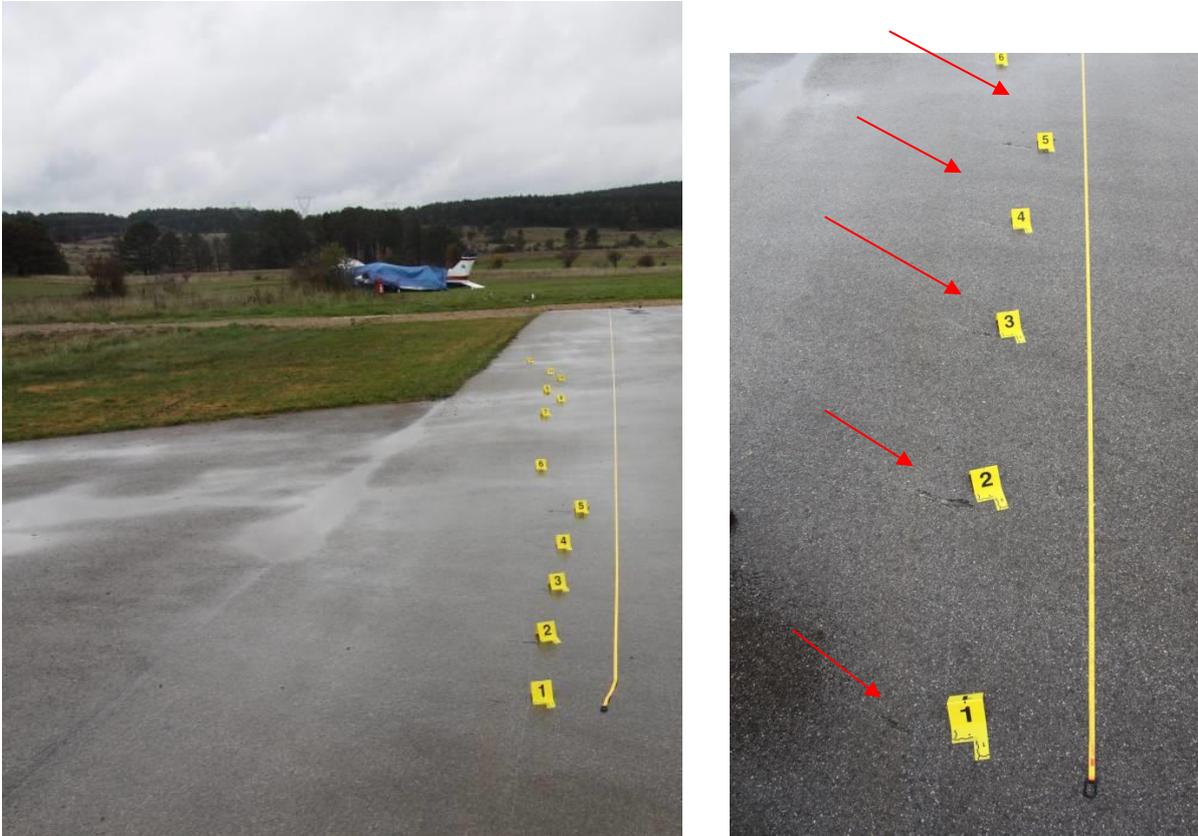
Pri trku propelerja levega motorja v asfaltno VPS je prišlo do manjše poškodbe površnega sloja asfalta. Ostale škode ni bilo.

Slika 3 in 4. Poškodbe površinskega sloja asfalta

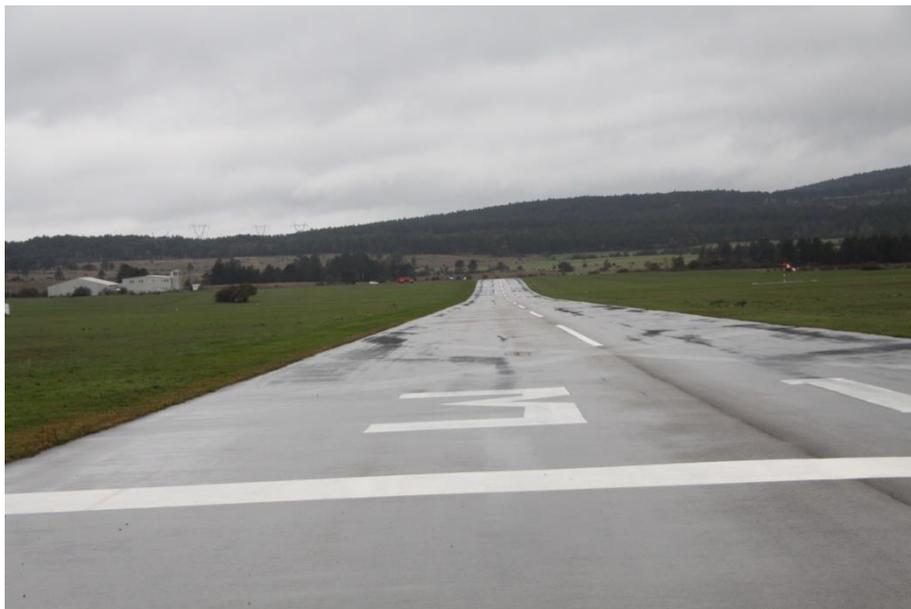
Slika 6. Asfaltna VPS 13-31 dan po dogodku (posnetek v smeri pristajanja letala)

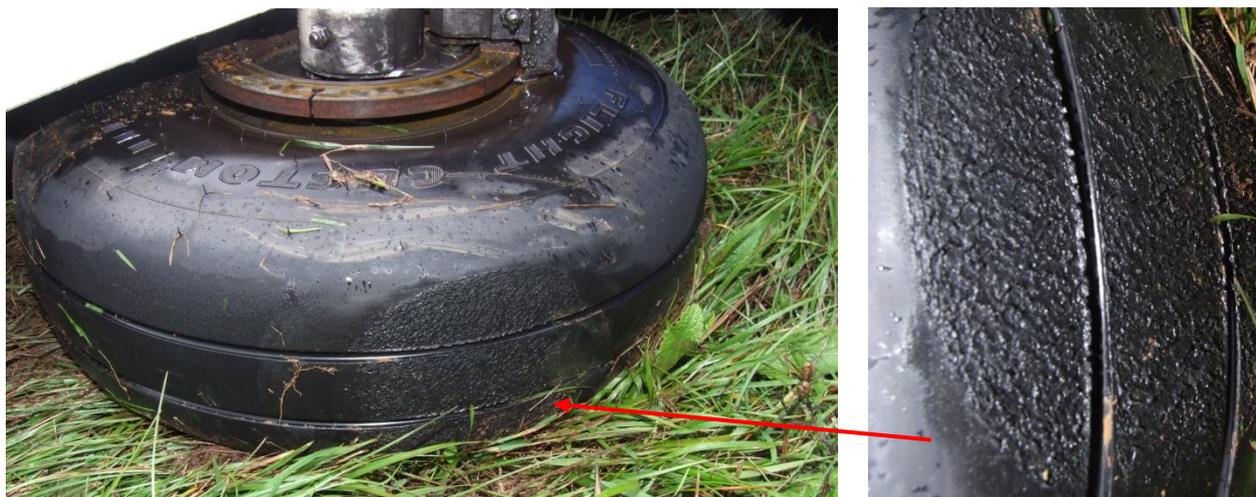
prisotnosti povečane količine vode na VPS je prišlo do efekta vodnega klina (ang. Aquaplaning)⁴ kar je privedlo do izgube nadzora smeri in sposobnosti zaviranja.

Slika 10. Sledi vodnega klina na pnevmatiki leve noge LG

Sledi na pnevmatikah obeh koles kažejo na večkratni pojav vodnega klina. Pri poskusu zaviranja in ohranjanja smeri je najverjetneje prišlo do močnih tresljajev in močnega nesimetričnega zaviranja letala tako, da je posledično prišlo do zloma pomožnega nosilca kolesa (ang. Support Fitting). Analiza podvozja je pokazala poškodbe blažilca obeh nog pristajalnega podvozja. Upognjenost obeh batov blažilca je v aksialni smeri od naprej proti nazaj. Omenjene deformacije so nastale kot posledica nesimetričnega zaviranja.

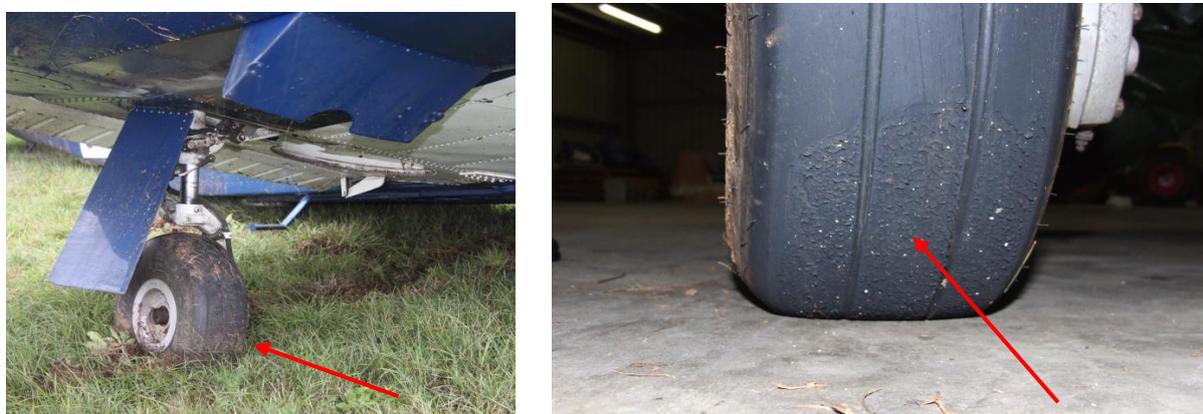
Slika 11. Sledi vodnega klina na pnevmatiki desne noge LG

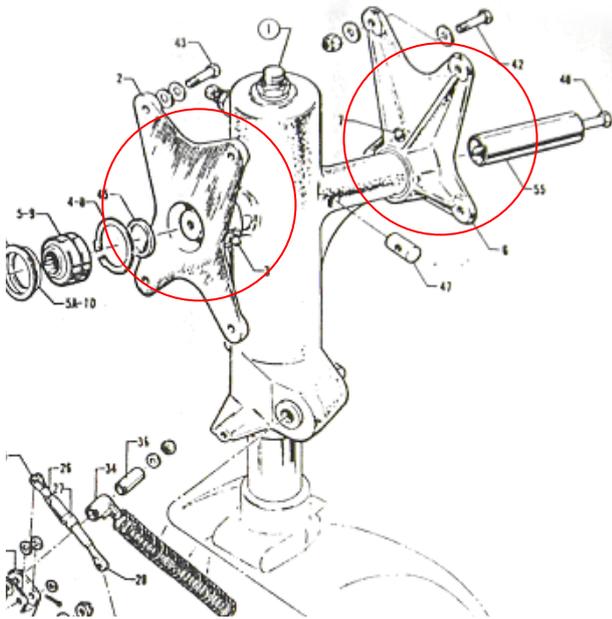
Slika 12.

V postopku preiskave niso bile ugotovljene kakršne koli poškodbe ali odpovedi delov, hidro inštalacije ali mikro stikala na pristajalnem podvozju, ki bi imele za posledico odklepanje leve noge pristajalnega podvozja. Izpad glavnega nosilca kolesa – (ang. Trunion) je nastal zaradi vidnih poškodb enega od dveh fiksnih nosilcev v obliki metulja (ang. Support Fitting) – slika 12.

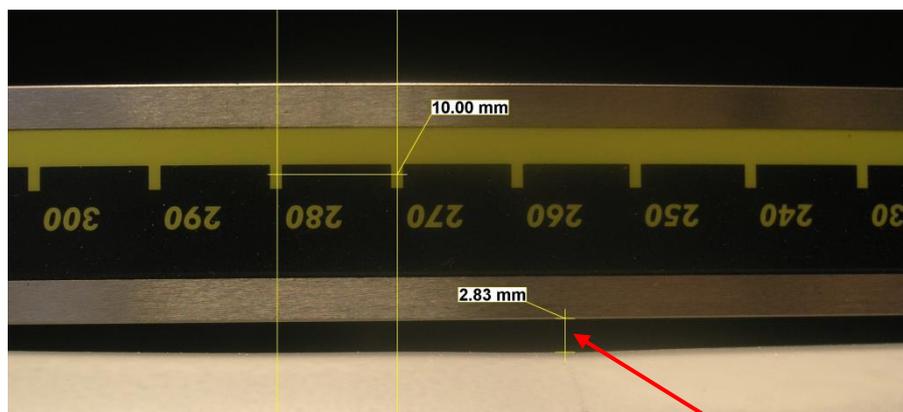
V postopku preiskave nosilcev Truniona je bila dodatno opravljena preiskava materiala pri pooblaščenih Inštituciji za preiskavo metalnih konstrukcij. Opravljena je tudi preiskava blažilca leve noge pristajalnega podvozja. Ugotovitve iz opravljene preiskave leve noge pristajalnega podvozja so podane v Poročilu Inštituta št. P29381 z dne 10. 1. 2014. V nadaljevanju je zaradi ugotovitve deformacije blažilca opravljena še demontaža desne noge pristajalnega podvozja in opravljena preiskava – meritev deformacije blažilca desne noge pristajalnega podvozja. Izmerjena vrednost upognjenosti levega bata znaša 2.48 mm in upognjenosti desnega bata 2.83 mm.

Slika 15. Izmerjena vrednost deviacije blažilca desne noge LDG

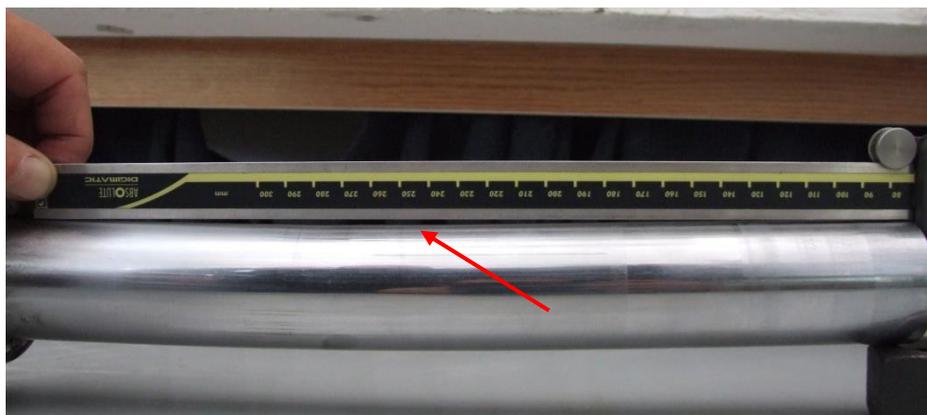
Slika 16. Upognjen bat blažilca leve noge LDG

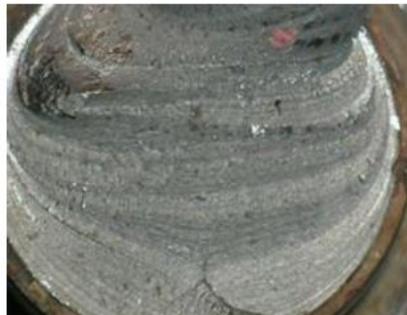
Iz opravljenih preiskav na obeh vzorcih (ang. Support Fitting in ang. Fixation Retainer Tube) z opravljeno AES analizo lahko zaključimo, da sta oba preiskovana vzorca izdelana iz aluminijeve zlitine. Glede na izgled in vrsto poškodb lahko zaključimo, da je do zloma prišlo zaradi nenadne preobremenitve pomožnega nosilca kolesa (ang. Support Fitting).

To našo ugotovitev utemeljujemo z dejstvom, da na sami prelomni površini nismo zasledili tako imenovanih linij počitka iz katerih bi lahko zaključili, da gre v tem primeru za utrujenostni lom (slika 9), ampak je bil glavni vzrok za zlom že prej omenjena nenadna preobremenitev nosilca.

Slika 9. Značilne linije utrujanja pri utrujenostnem lomu
