# **KONČNO POROČILO**

## **O PREISKAVI LETALSKEGA INCIDENTA**

**LETALA PA38 TOMAHAWK, REGISTARSKE OZNAKE S5-DAA,**

**KI SE JE PRIPETIL 11.5.2012 NA LETALIŠČU**

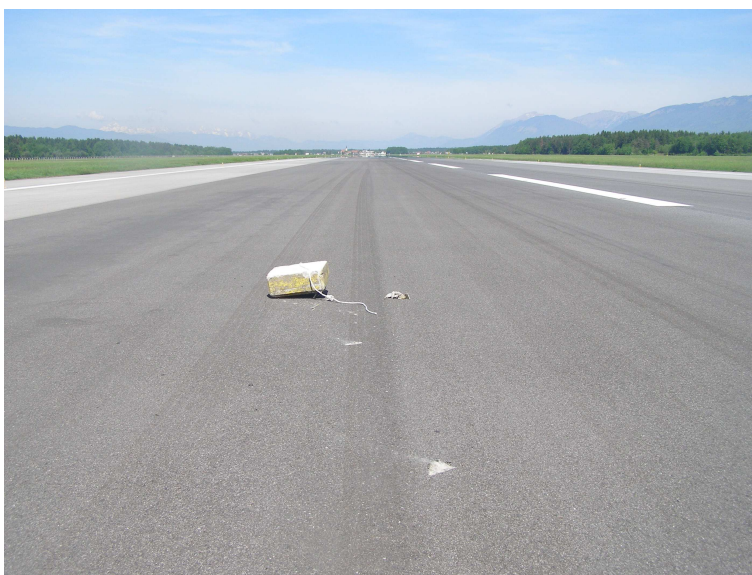
Nekaj minut kasneje je pilot letala reg. oznake S5-DAK, ki je letel v šolskem krogu letališča pri pristajanju s ponovnim vzletom (ang. Touch and Go) sporočil letališki kontroli, da je opazil na VPS predmet – škatla v bližini spojnice G. V tem času je pilot potniškega letala ADR 117 v fazi ILS prihoda za pristajanje (ang. ILS Approach) po sprejetju informacije s strani stolpnega kontrolorja (TWR) o tujem predmetu na VPS (FOD –ang. Foreign Object Debris) odločil, da bo nadaljeval postopek pristajanja. Po pristanku je pilot ADR117 potrdil lokacijo predmeta na VPS. Kasneje, po napotitvi in prihodu vozila letališke službe (ang. Follow me) je bilo ugotovljeno, da je »škatla na VPS blizu spojnice G« pravzaprav betonska utež, ki je bila privezana za desno krilo letala reg. oznake S5-DDA, in se je v fazi zaleta odtrgala ter obstala na VPS blizu spojnice G. Kontrolor zračnega prometa je odredil izredni pregled in čiščenje steze. VPS je bila zaprta približno 20 min.

Slika 1. Položaj betonske uteži na VPS – smer 30

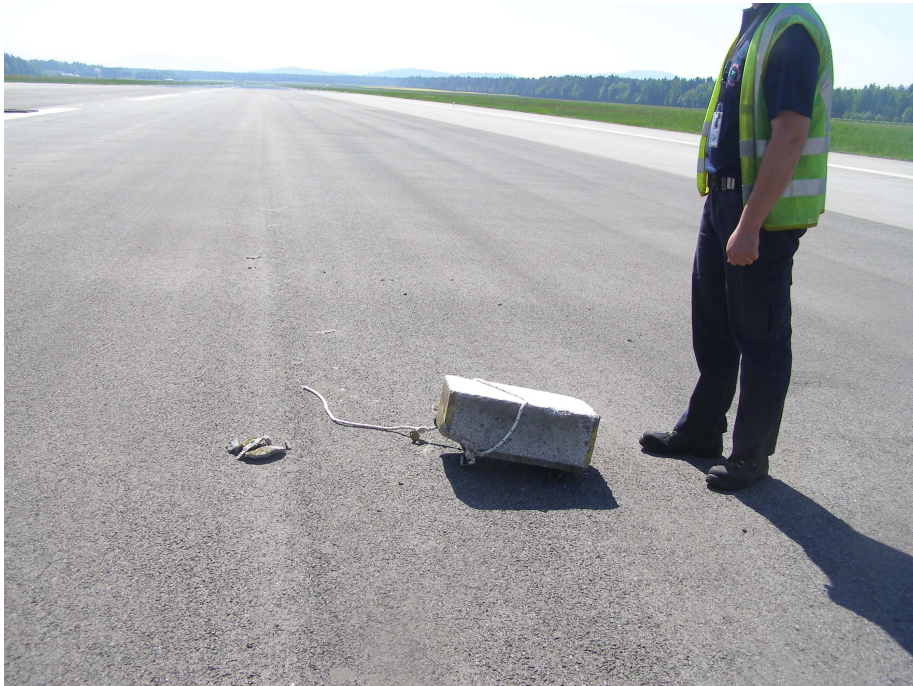
<b>08:25:18</b>	FOLLOW-ME	Ljubljana stolp, follow me.
	TWR	Ja, poslušam
	FOLLOW-ME	<b><u>Ja, to je ta betonska utež, ampak je zraven še ful enih drobcev za pobrat,tko da bi to rabil mejčkn več časa al pa je kar za pomest.</u></b>
	TWR	<b><u>V redu. Bomo zaprl stezo. Dejte vi pobrat, kar se da. Verjetn bote pol rabil pometalca, al kaj?</u></b>
	FOLLOW-ME	Ja, raj k pa ne.

5. Podana informacija s strani pilota - inštruktorja je bila pred vsem nepopolna iz razloga asociacije na predmet »škatla« in se nikakor ne more primerjati z ostanki betonske armaturne kocke – utež, ki tehta približno 35 kg. Posledice ob morebitnem trku s takšnim predmetom (FOD) na VPS bi lahko imele velike varnostne razsežnosti<sup>3</sup>. Incident se lahko kategorizira tudi kot nepooblaščen vdor na VPS (ang. Runway Incursion)<sup>4</sup>.

*Slika 2. Armirana betonska utež in ostanki na VPS ob prihodu »Follow me«*

- 3. CAA RS v postopkih nadzora letaliških služb preveri izvajanje in določi preventivne aktivnosti za izboljšanje varnosti pri gibanju letal po vozni površini in vzletno pristajalno stezo ter aktivnosti za zmanjševanje nevarnosti povzročitve škode zaradi vnosa tujih predmetov (ang. Foreign Object Debris and Damage Prevention Foreign object debris (FOD)).**

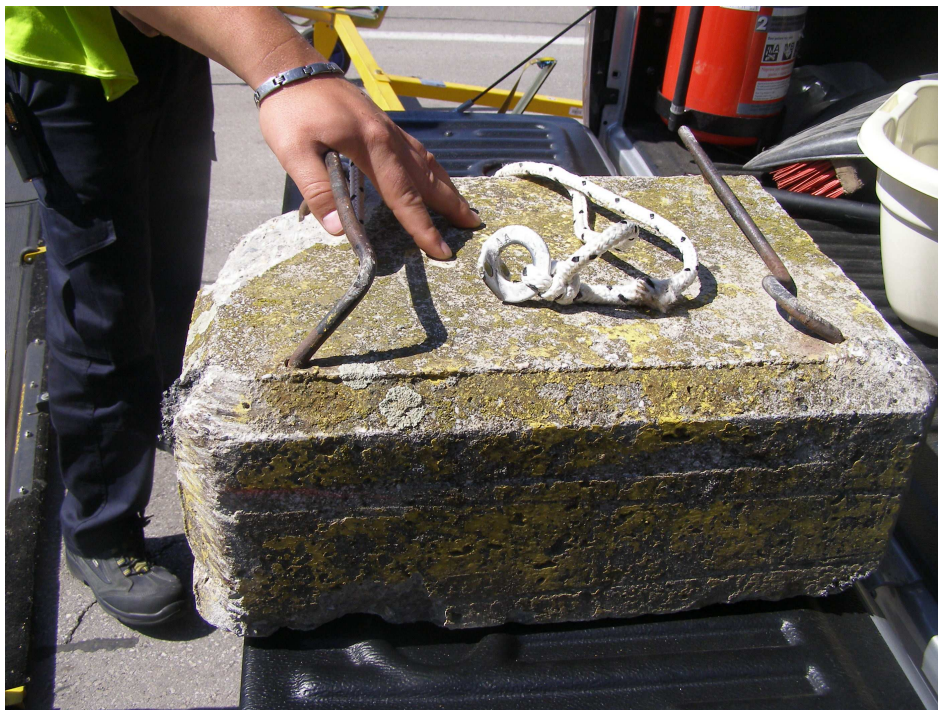
*Slika 3. Betonska utež - velikost*

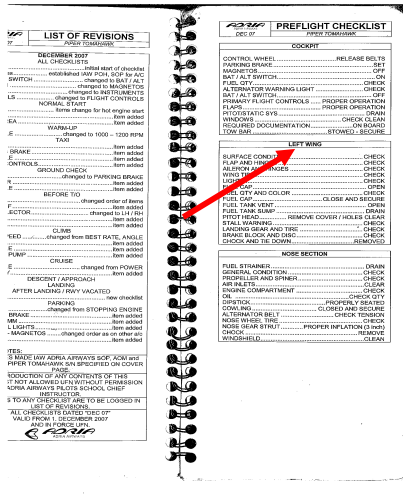
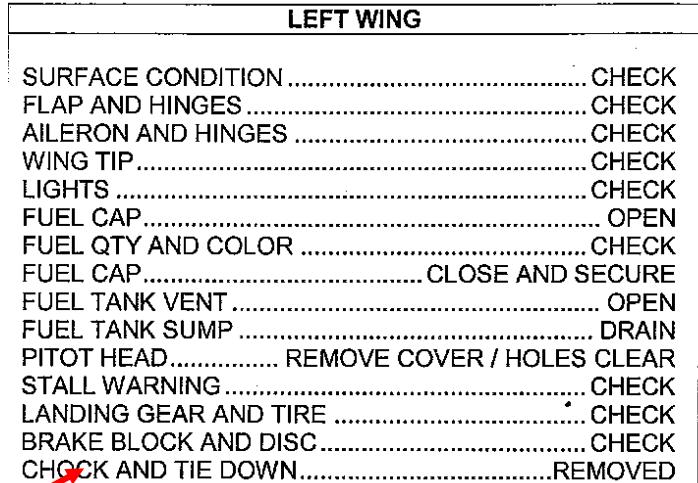
3. Pri pregledu dokumentacije o usposabljanju kandidata – učenca (op. mapa učenca) ni bilo zaslediti kakršne koli dokumentacije v obliki zapisa, ki bi potrjevala opravljanje predpoletnih pregledov letala (ang. Preflight Briefing). Iz izjave inštruktorja izhaja, da naj bi inštruktor podajal določena ustna navodila učencu v postopku predpoletnega pregleda letala. Učenca je spomnil, da desno krilo letala še ni odvezano na kar je učenec odgovoril, da do tam še ni prišel. Inštruktor je izjavil, da je predpoletni pregled letala (ang. Walk – Around) učenec izvajal s pregledno listo, ki jo je za omenjeno letalo predpisala letalska šola v skladu s navodili proizvajalca (slika 4a, 4b).

- 1. Javna agencija za civilno letalstvo RS (v nadaljevanju CAA – Civil Aviation Authority) v postopkih nadzora letalskih organizacij za usposabljanje pilotov letal in helikopterjev naj preveri izpolnjevanje zahtev obveznega predpoletnega pregleda letala s strani kandidata – učenca in s strani inštruktorja letenja.**

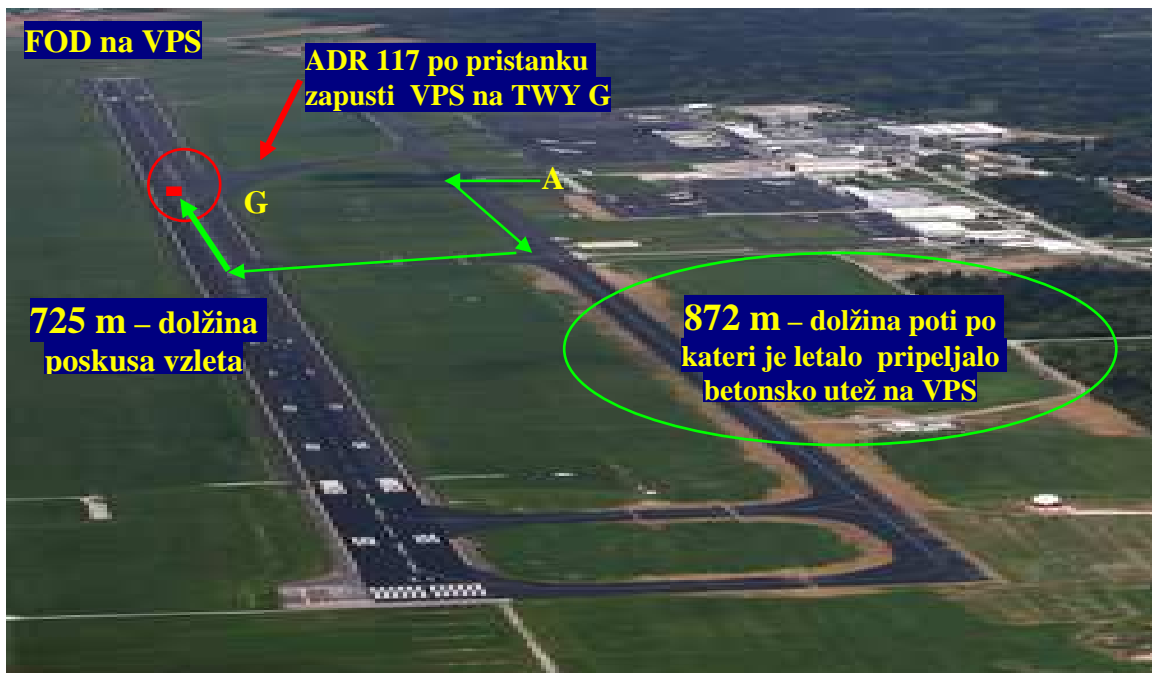
<sup>2</sup> old Q – parkirno mesto letal, ki jih letalska šola uporablja za šolanje (mesto je označeno na sliki št.6, točka A v prilogi poročila)

Slika 6. VPS smer 30 – Dolžina poti vožnje in vzleta letala S5-DAA
