KONČNO POROČILO

O PREISKAVI LETALSKE NESREČE

ULN VIRUS 912, REGISTRSKE OZNAKE S5-PEW, KI SE JE

PRIPETILA DNE 7. 11. 2012 V BLIŽINI VZLETIŠČA

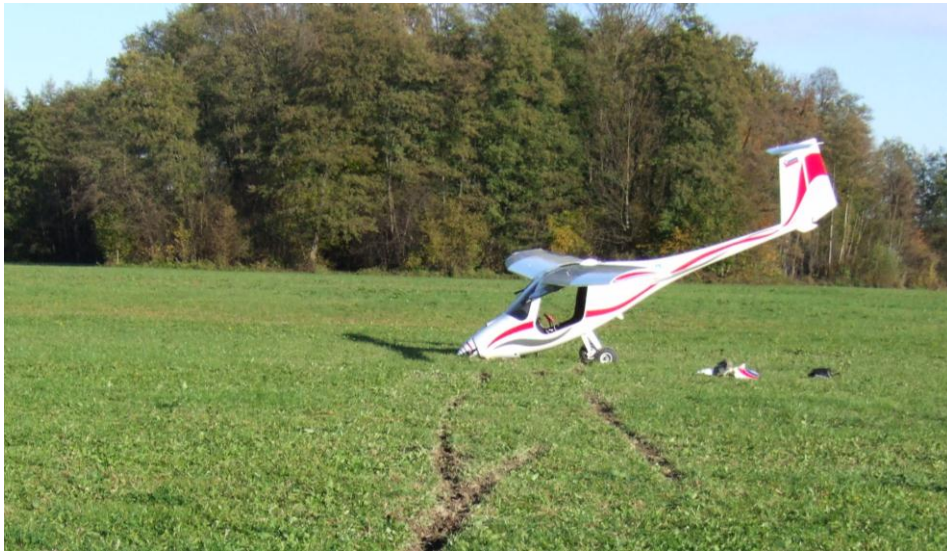
Slika 1. Položaj letala na mesto popolne ustavitve

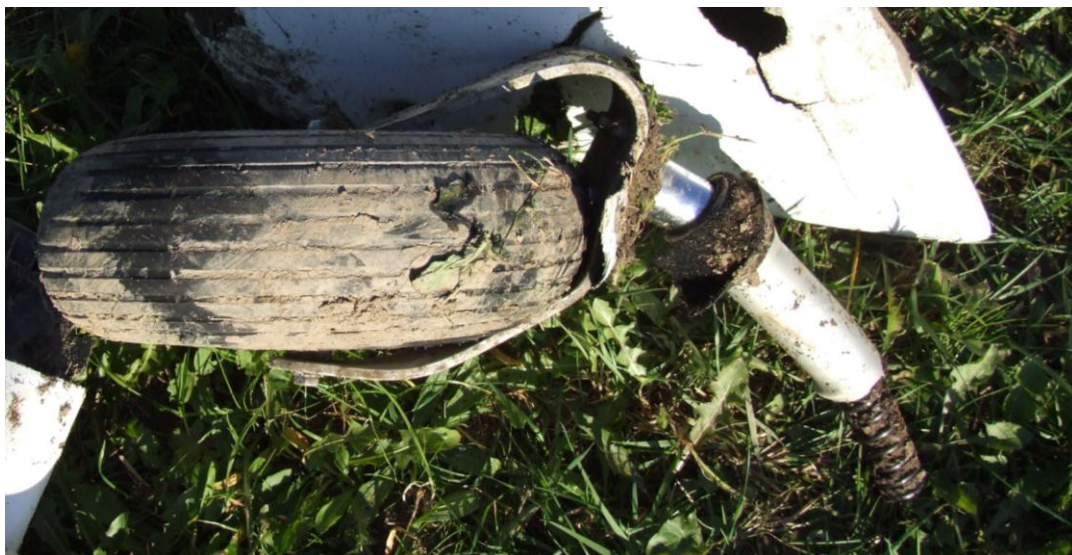
Ob pristajanju z nedelujočem motorjem je prišlo do zloma nosilca prednjega kolesa, posledično je nos letala in vrh desnega krila trčil ob travnat teren. Nastale so večje deformacije v spodnjem nosnem delu trupa. Propeler je v mirujočem stanju trčil v teren. Vidne so strukturne poškodbe prednje noge pristajalnega podvozja in poškodbe na spodnjem nosnem delu trupa. Vidne so večje strukturne deformacije desnega krila in površinske poškodbe levega krila.

Slika 2. Zlom nosilca in blažilca nosne noge pristajalnega podvozja

Letalo je v pristajanju v drsnem letu pristalo najprej na desno stran nosne pnevmatike. Zaradi bočnega trka se je nosilec pnevmatike zvil v desno stran od smeri pristajanja.

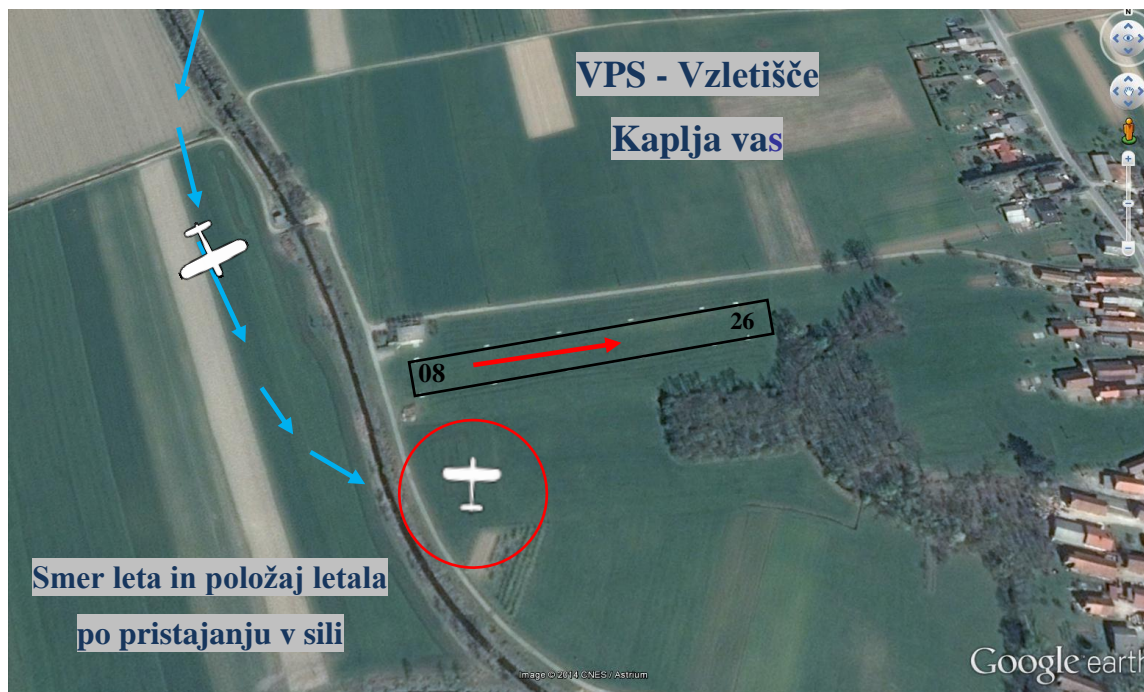
Slika 4. Vzletišče Kaplja vas – smer pristajanja in položaj letala na mesto popolne ustavitve

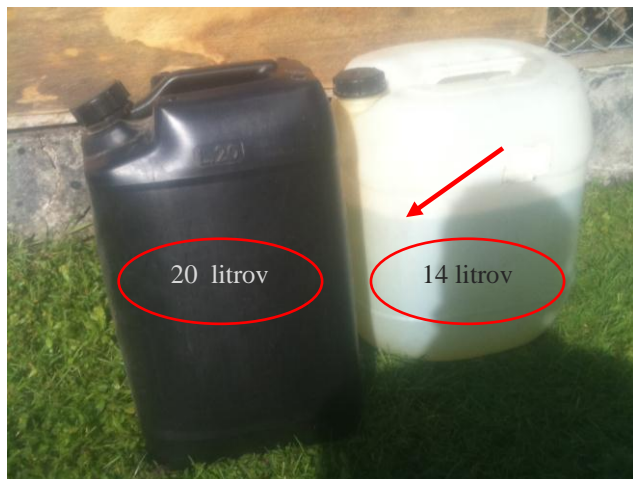
Slika 5. Količina goriva iz rezervoarja v desnem krilu – skupaj
34 litrov

V postopku preiskave na mestu dogodka je bilo ugotovljeno, da je rezervoar goriva v levem krilu prazen.

Količina goriva iz desnega rezervoarja je bila spravljena v dveh 20 – litrskih posodah. Iz desnega rezervoarja je bilo spravljeno skupaj 34 litrov (neosvinčen 95 okt. motorni bencin – slika levo).

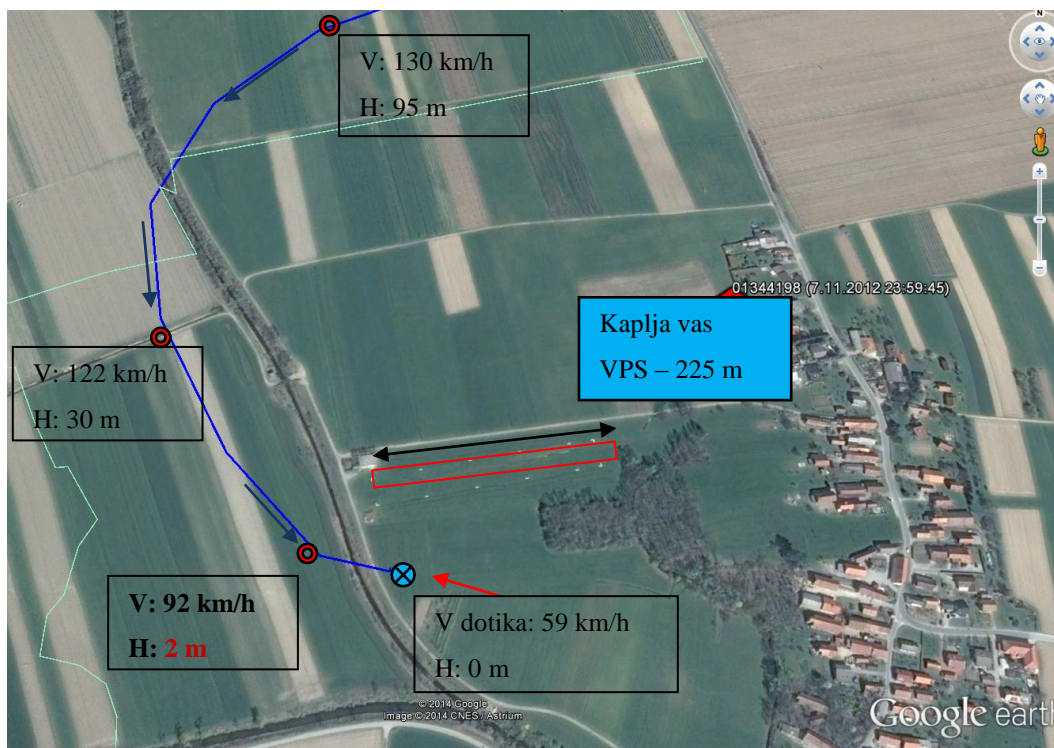
Slika 9. Elementi leta v končni fazi pristajanja – 55. minuta

Letalo je pri poskusu pristajanja z višine cca. 20 m nad terenom preletelo os pristajanja 08 VPS Kaplja vas in nadaljevalo let v smer približno 170° proti jugu. V levem blagem nagibu je pilot inštruktor z višine ravnanja v zaključni fazi pristajanja poskusil preleteti oviro – graben potoka tako, da bi pristal na travnati površini južno od vzletišča.

Pri preletu ovire z minimalno hitrostjo je letalo najverjetneje zaradi zloma sil vzgona v prevlečenem letu spremenilo smer za 30° – 40° v levo in v točki dotika trčilo ob travnati površini najprej s prednjo nogo, nato z desno nogo pristajalnega podvozja. Ob trku je prišlo do zloma nosilca prednje noge pristajalnega podvozja, posledično je krak ne-vrtečega propelerja trčil v teren. Vrh desnega krila je po trku v teren drsel po travnati površini v liniji pristajanja do popolne ustavitve letala.
