REPUBLIKA SLOVENIJA
MINISTRSTVO ZA INFRASTRUKTURO

SLUŽBA ZA PREISKOVANJE LETALSKIH NESREČ IN INCIDENTOV

KONČNO POROČILO

O PREISKAVI LETALSKE NESREČE ULN ŽIROKOPTER TRIXY, REGISTRSKE OZNAKE S5-JPR, DNE 29. 5. 2013 NA LETALIŠČU SLOVENSKE KONJICE – LJSK

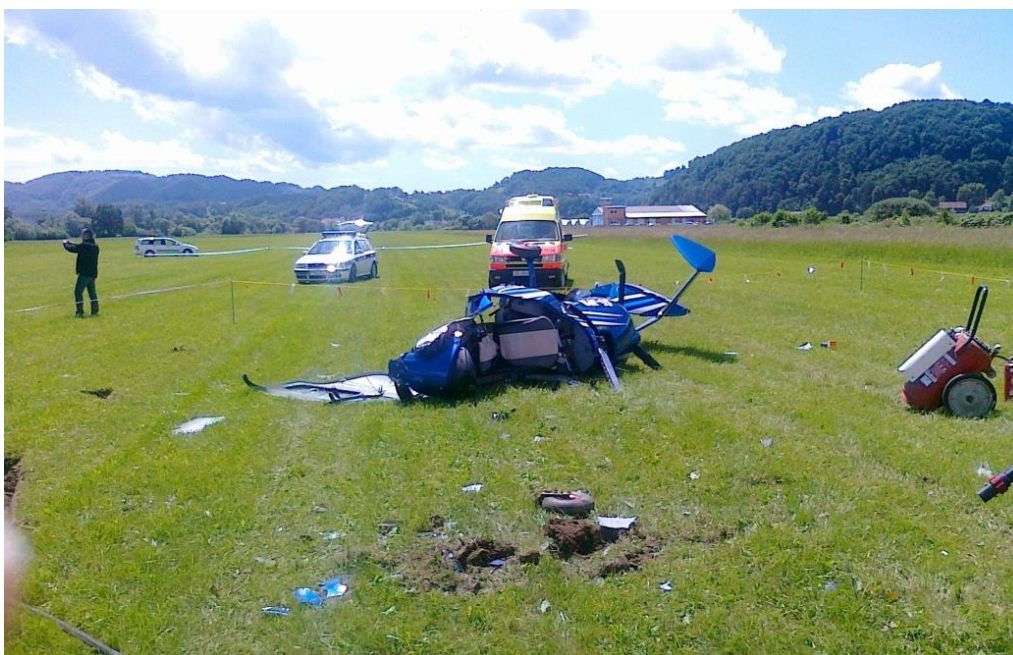
Slika 1: Položaj žirokopterja Trixy G4-2R na mestu dogodka

Ob trku rotorja v travnat teren je prišlo najprej do loma obeh krakov in nosilnih elementov rotorja, ob trku s spodnjim delom trupa pa še do celotne poškodbe nosilne konstrukcije, podvozja in kabine. Zaradi sile trka se je prekinila povezava prerotorja in glavnega rotorja, mehanski deli vrtljivih prenosov so bili v večji meri močno poškodovani. Komande leta in motorja so bile poškodovane ali pretrgane. Nastale so vidne večje strukturne deformacije repnih površin, potisnega propelerja, nosilcev motorja in pristajalnega podvozja.

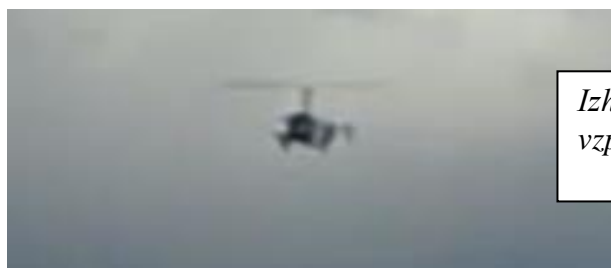
RF9 (T6:55, T6:56)

Izhod iz 270° zavoja in vzpostavitev horizontalnega leta

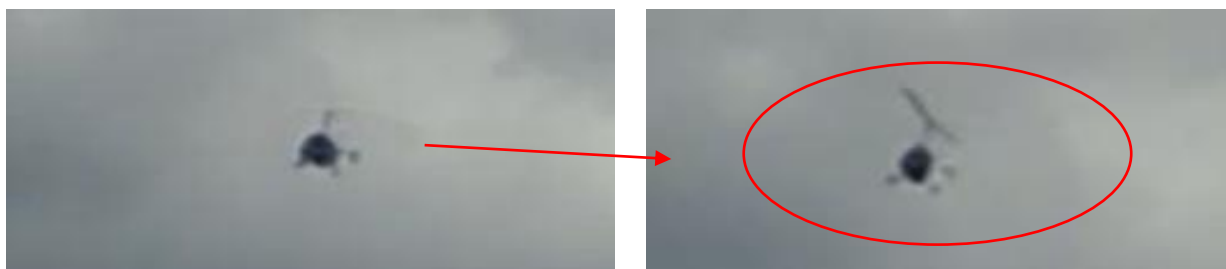
RF10 (T6:57)

Nagla sprememba smeri – nožna komanda smernega krmila (zasuk – yaw v levo)

Glede na analizo video-zvočnega zapisa se je kritični moment zgodil v 57. sekundi leta (RF10 T6:57), ko je žirokopter izvedel nenaden zasuk v levo, kar se je pokazalo v bočnem zdrsu v desno (right side slipping). Kontinuirani desni obrat po vzdolžni liniji žirokopterja prek položaja hrbtnega leta se je zgodil v nekaj sekundah. Po pričanju prič, ki so v neposredni bližini spremljale let, je bil manever žirokopterja podoben izvedbi akrobatske figure »sodček«.

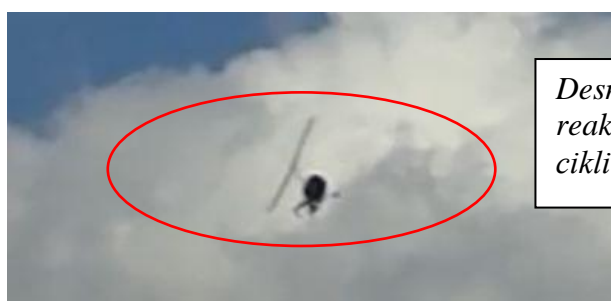
RF11 (T6:58)

Desna glisada – verjetno je bila reakcija pilota v tem trenutku – pomik ciklične palice v desno

Iz analize podatkov o vrtljajih rotorja, višini leta in hitrosti, prikazanih na diagramu, je razvidno, da je pilot v 56. sekundi reagiral na spuščanje žirokopterja z dodajanjem moči motorja ob hkratnem pomiku ciklične palice naprej. Iz videoposnetka je ta moment viden kot naklon diska rotorja naprej. Sledita povečanje hitrosti leta (IAS) in tudi zmanjšanje vrtljajev glavnega rotorja. Zmanjšanje vrtljajev glavnega rotorja se pokaže z naklonom diska rotorja naprej, saj se s tem zmanjša vpadni kot in s tem tudi pogoji za avtorotacijo lopatic rotorja.

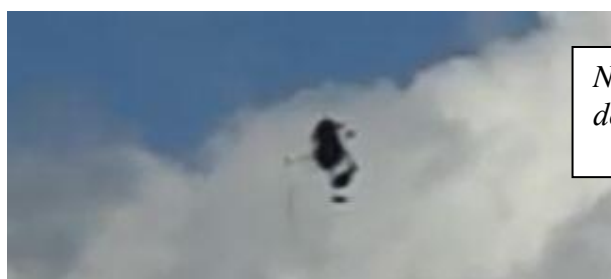
RF12 (T6:59)

Nekontroliran desni nagib doseže 90°

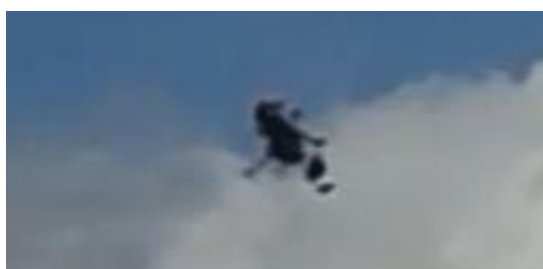
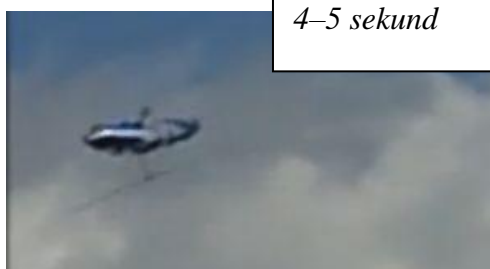
RF13 (T7:00, T7:02)

Prikazani položaji žirokopterja so se izvedli v zelo kratkem času 4–5 sekund

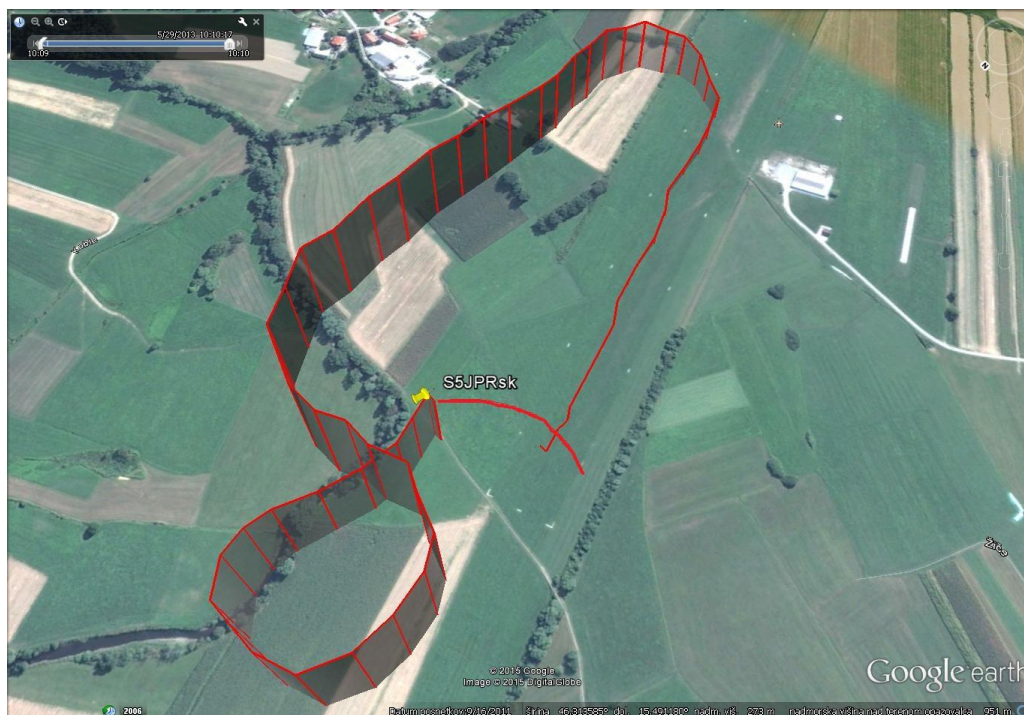
Slika 9: Trajektorija leta iz podatkov snemalne naprave NESIS II

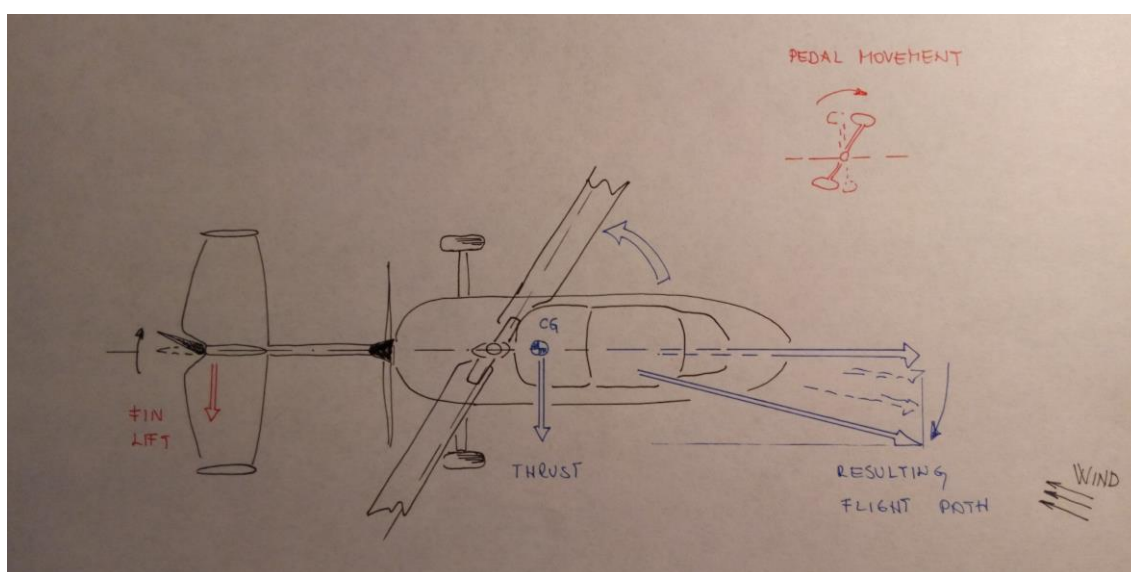
Ob povečanem bočnem zdrs, kot je bilo v tem primeru, se poveča tudi negativni vpliv površine sprednjega dela trupa ob hkratnem medsebojnem zasenčenju smernih površin – žirokopter ima vgrajena dodatna smernika, ki sta pritrjena na koncih horizontalnega stabilizatorja in povečujeta smerno stabilnost v normalnih pogojih leta. Dodatna smernika zagotavljata povečano smerno stabilnost v normalnih pogojih leta, kadar so koti bočnega zdrs majhni. Pri kritičnih vrednostih kota pa lahko pride do zasenčenja smernikov in hitrega pojemanja smerne stabilnosti, kar se je zgodilo v tem primeru.

Slika 10: Sile in momenti na žirokopterju pri bočnem zdrs (side slipping)

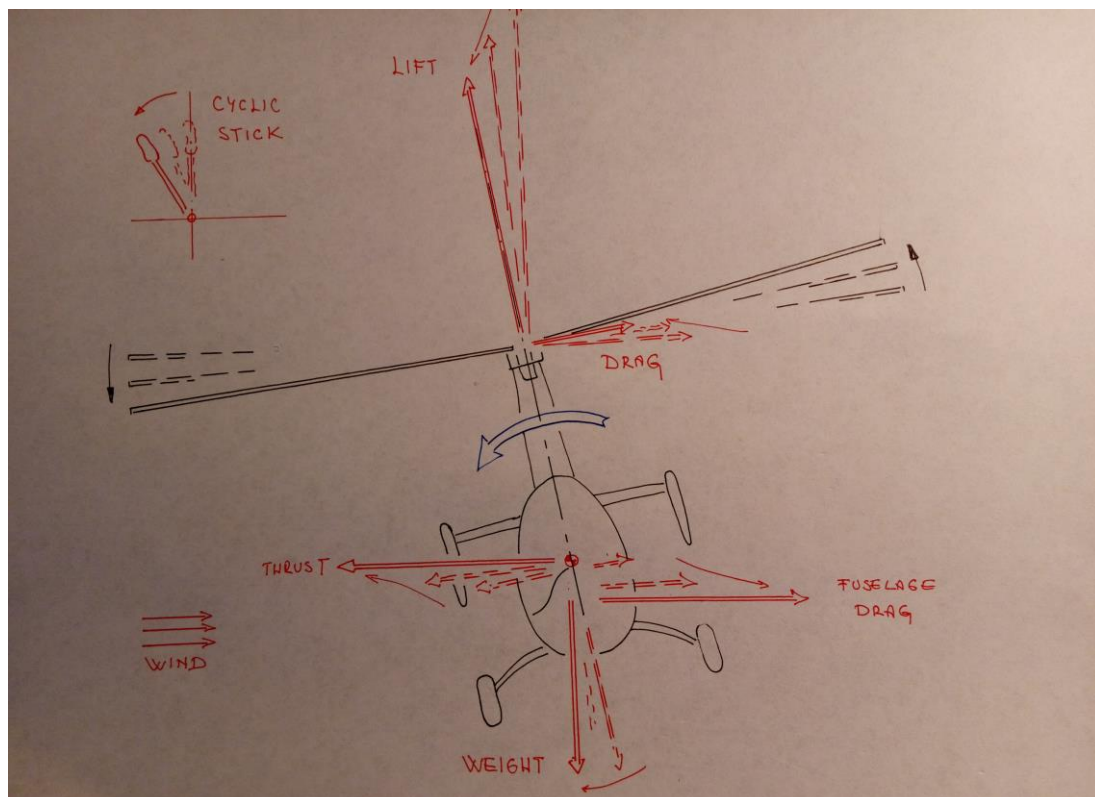
Na bočni zdrs (side slipping) vpliva tudi sprememba torzijskega momenta motorja. Povečana moč motorja in s tem povečani vrtljaji potisnega propelerja (56. sekunda leta) so dodatno povzročili bočni zdrs v desno. Na samo hitrost zasuka je najverjetneje vplival tudi pomik ciklične palice naprej in v stran zdrs, kar ne samo zmanjša vpadni kot diska rotorja in s tem vrtljaje rotorja, pač pa tudi zmanjša sili vzgona in upora rotorja, ki imata pomembno vlogo pri zagotavljanju ravnovesne lege (sliki 11 in 12).

Iz analize izhaja, da je do nekontroliranega položaja, nestabilnosti in posledično do strmoglavljenja žirokopterja najverjetneje prišlo zaradi hkratnega prepleta pilotove akcije in spremljevalnih pojavov, ki so botrovali nenadnemu bočnemu zasuku žirokopterja na majhni višini. Kljub pravočasnemu in pravilnemu odzivu pilota za ponovno vzpostavitev kontroliranega leta je bila usodna izvedba manevra na majhni višini.

Slika 11: Sile in momenti na žirokopterju pri bočnem zdrs (side slipping)

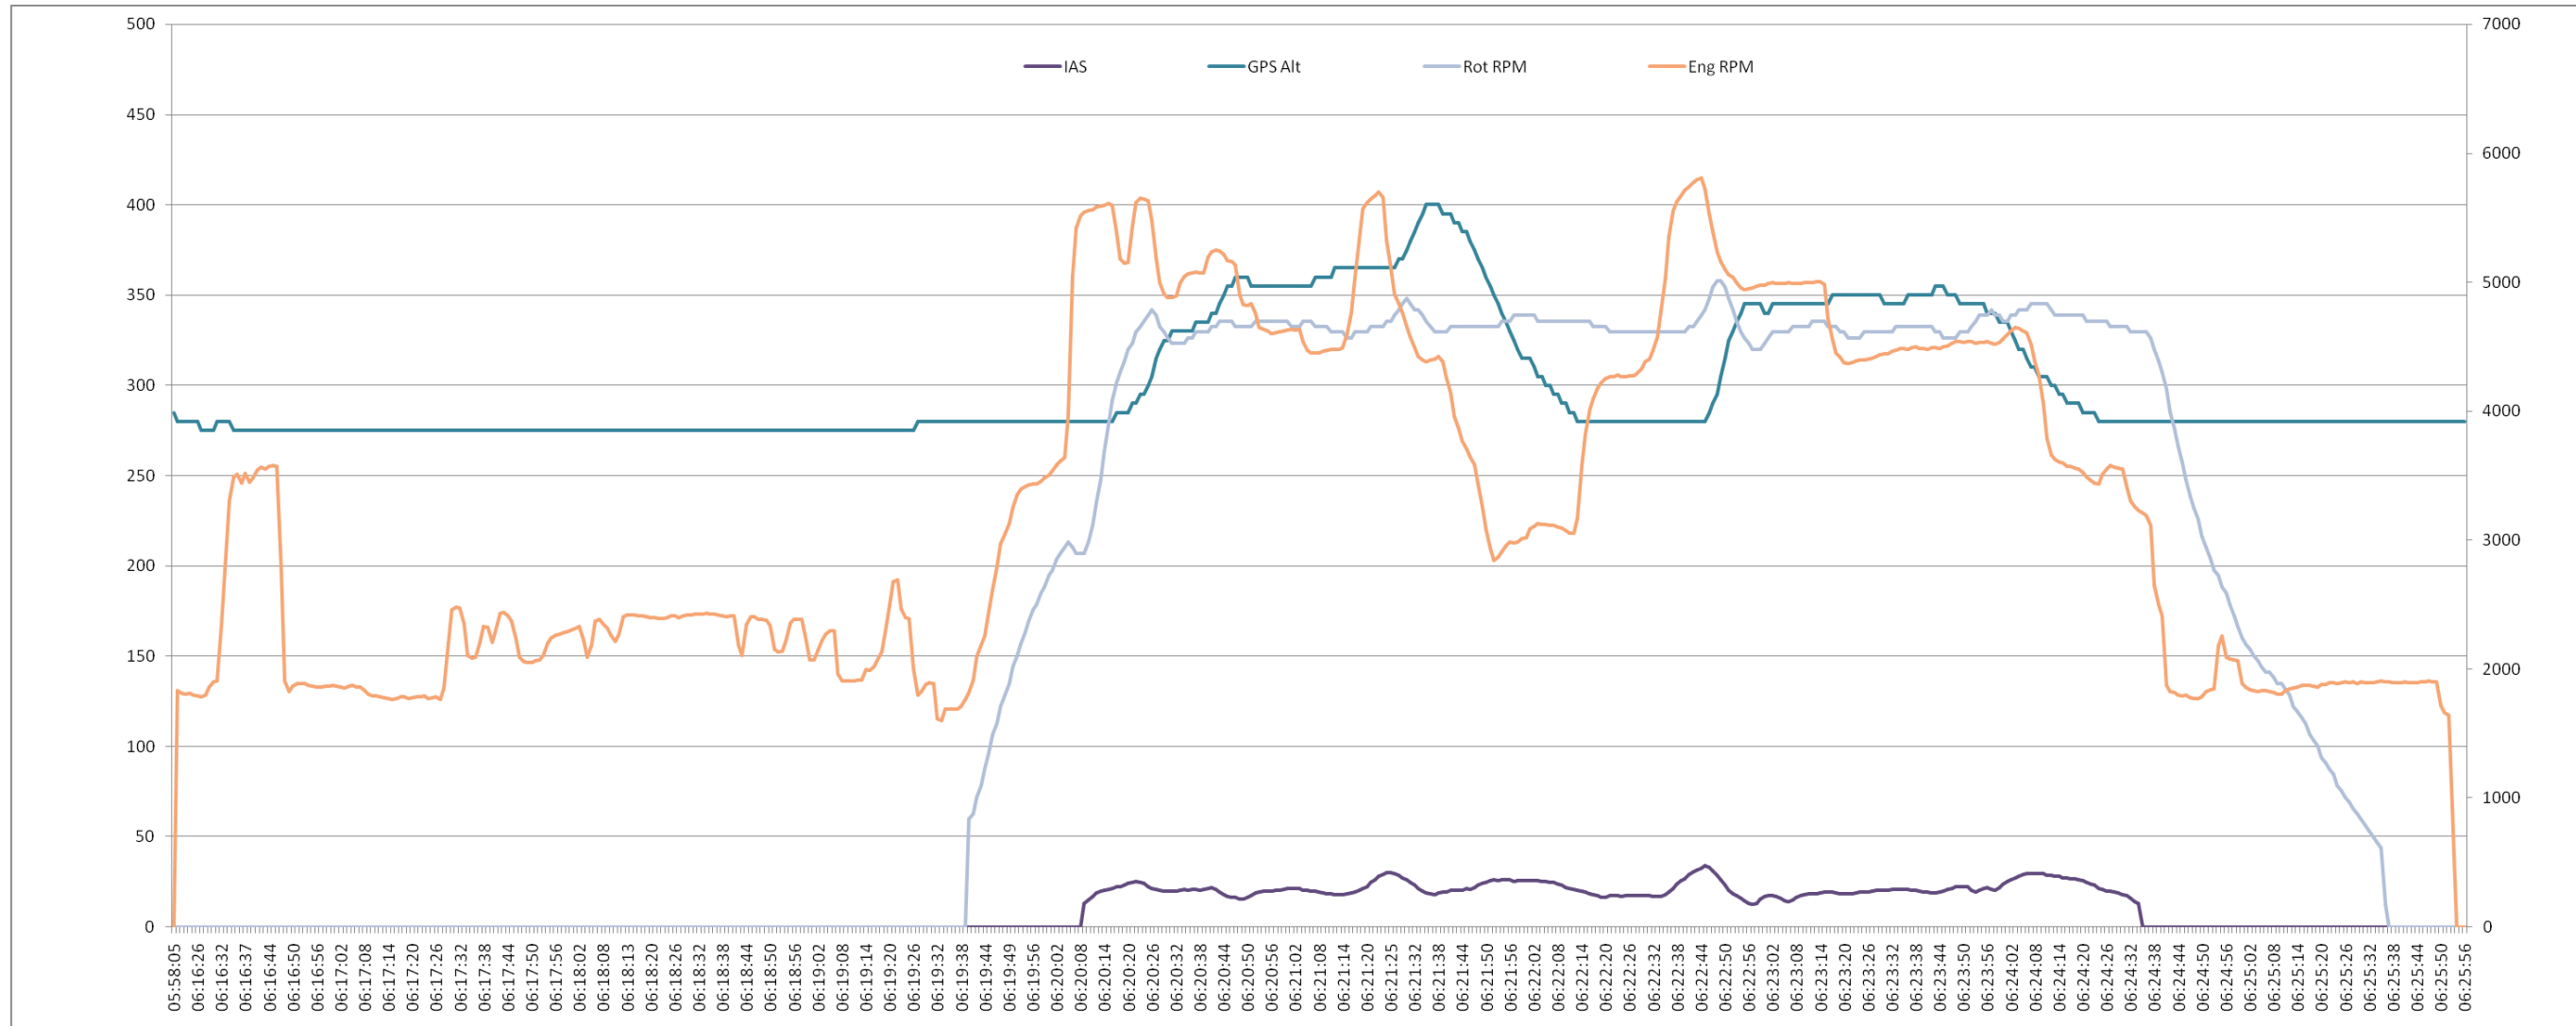
3. Zapis leta 3

- Glavno stikalo ON ob 6:16
- Izvedena dva leta (drugi vzlet brez predhodnega zaustavljanja), od 6:19 do 6:26 (UTC), 2 leta v času 0:07
- Let pri majhni hitrosti (med 70–90 km/h) in majhni višini (do 120 m)
- Glavno stikalo OFF ob 6:25

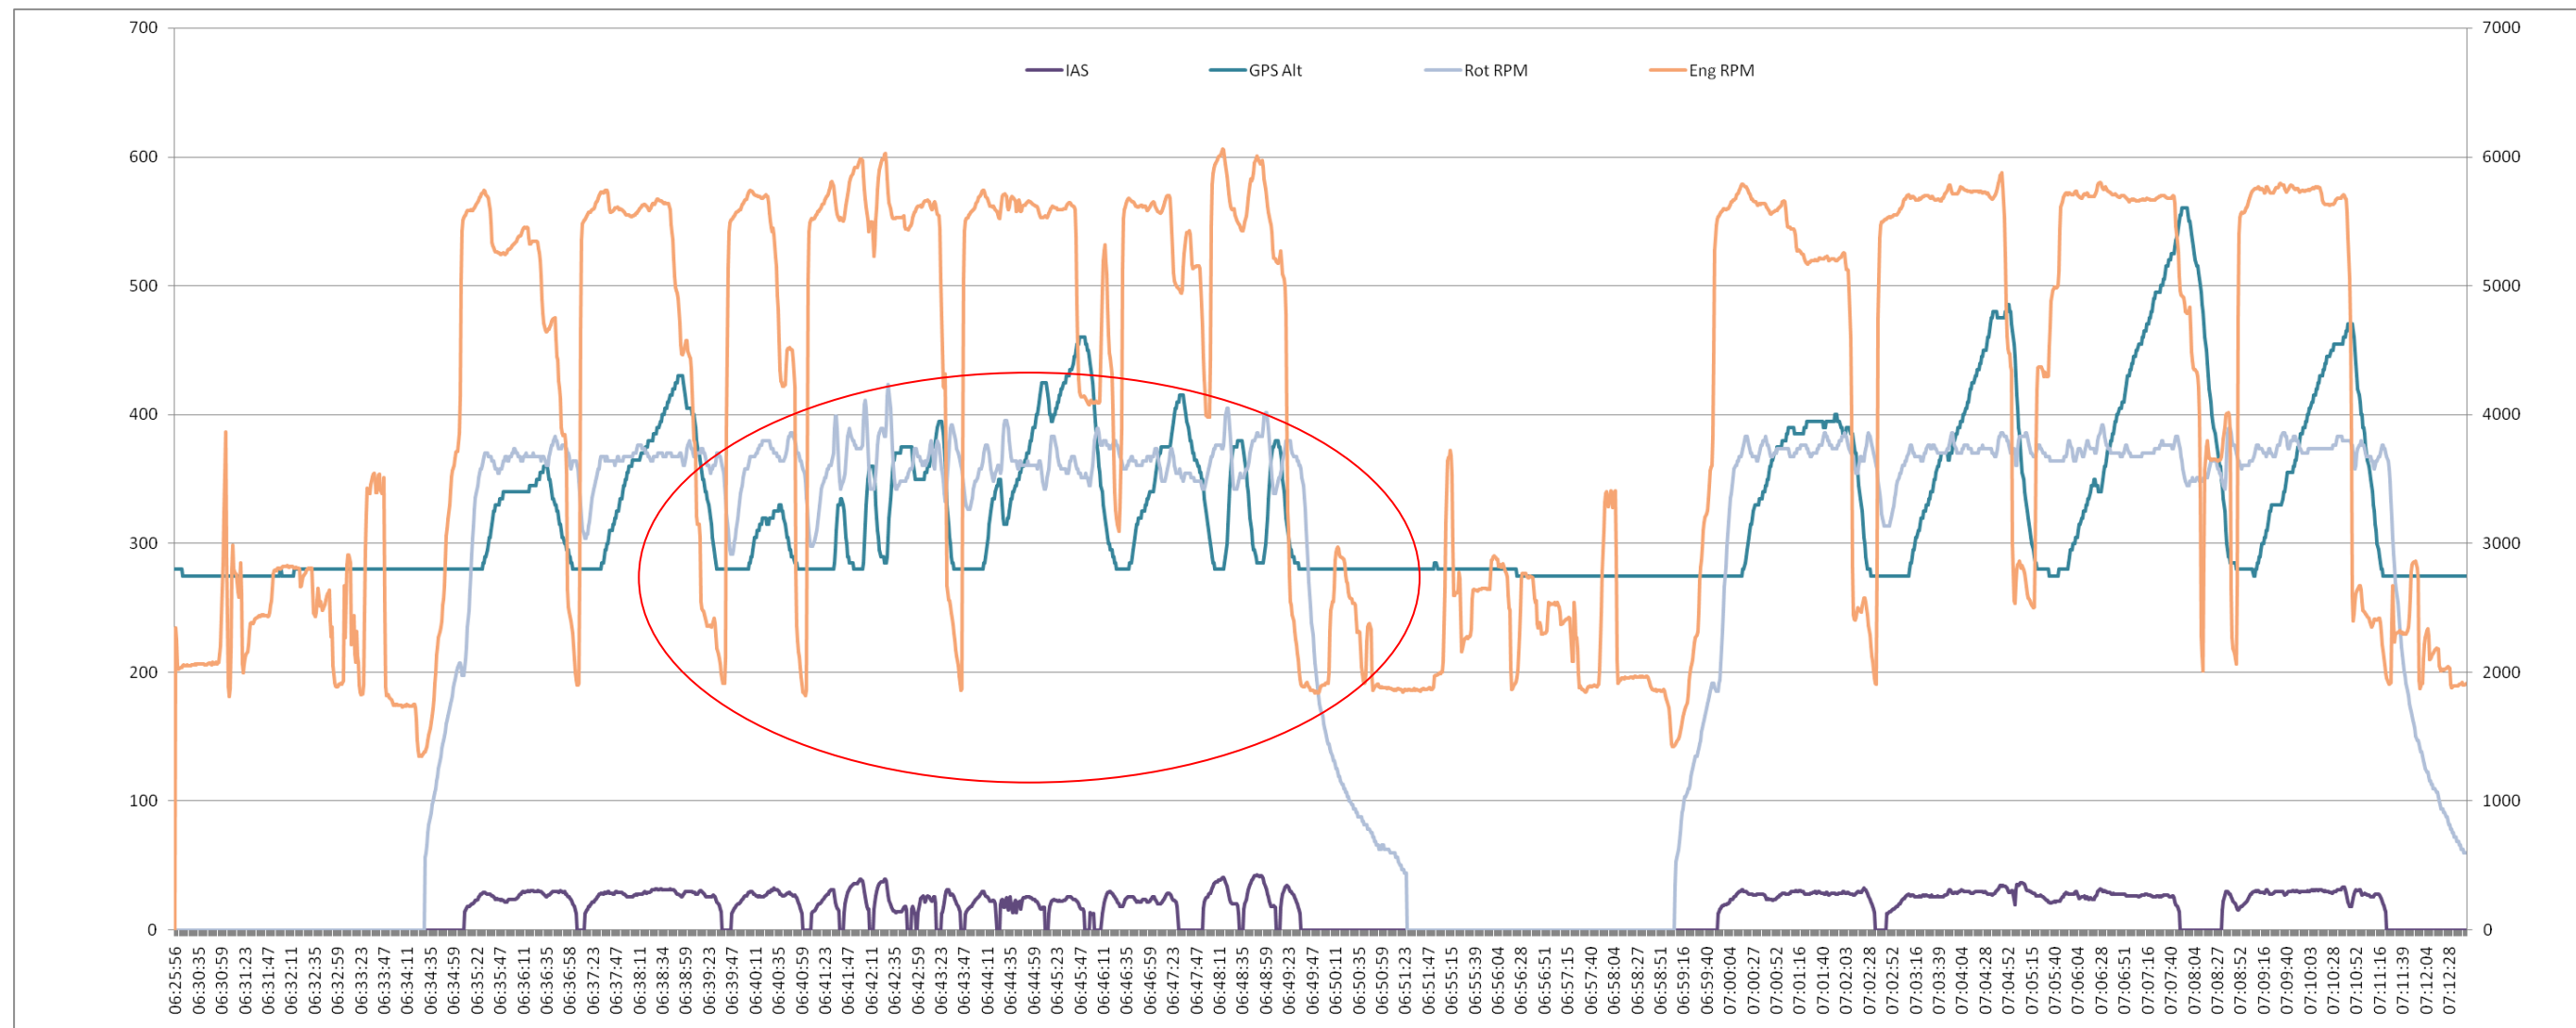
4. Zapis leta 4

- Glavno stikalo ON ob 6:30
- Izvedeni dve seriji letov (prvi niz med 6:34 in 6:51 – 10 letov v času 0:17, drugi niz med 6:58 in 7:12 – 4 leti v času 0:14)
- Let pri majhni hitrosti (med 70–90 km/h) in majhni višini (do 120 m)
- Zlasti v prvem nizu letov so ti časovno zelo kratki (pribl. 1–2 min) – verjetno gre za vaje odpovedi motorja v ravnem letu (»power-on entry/power-off recovery«)
- Glavno stikalo OFF ob 7:12

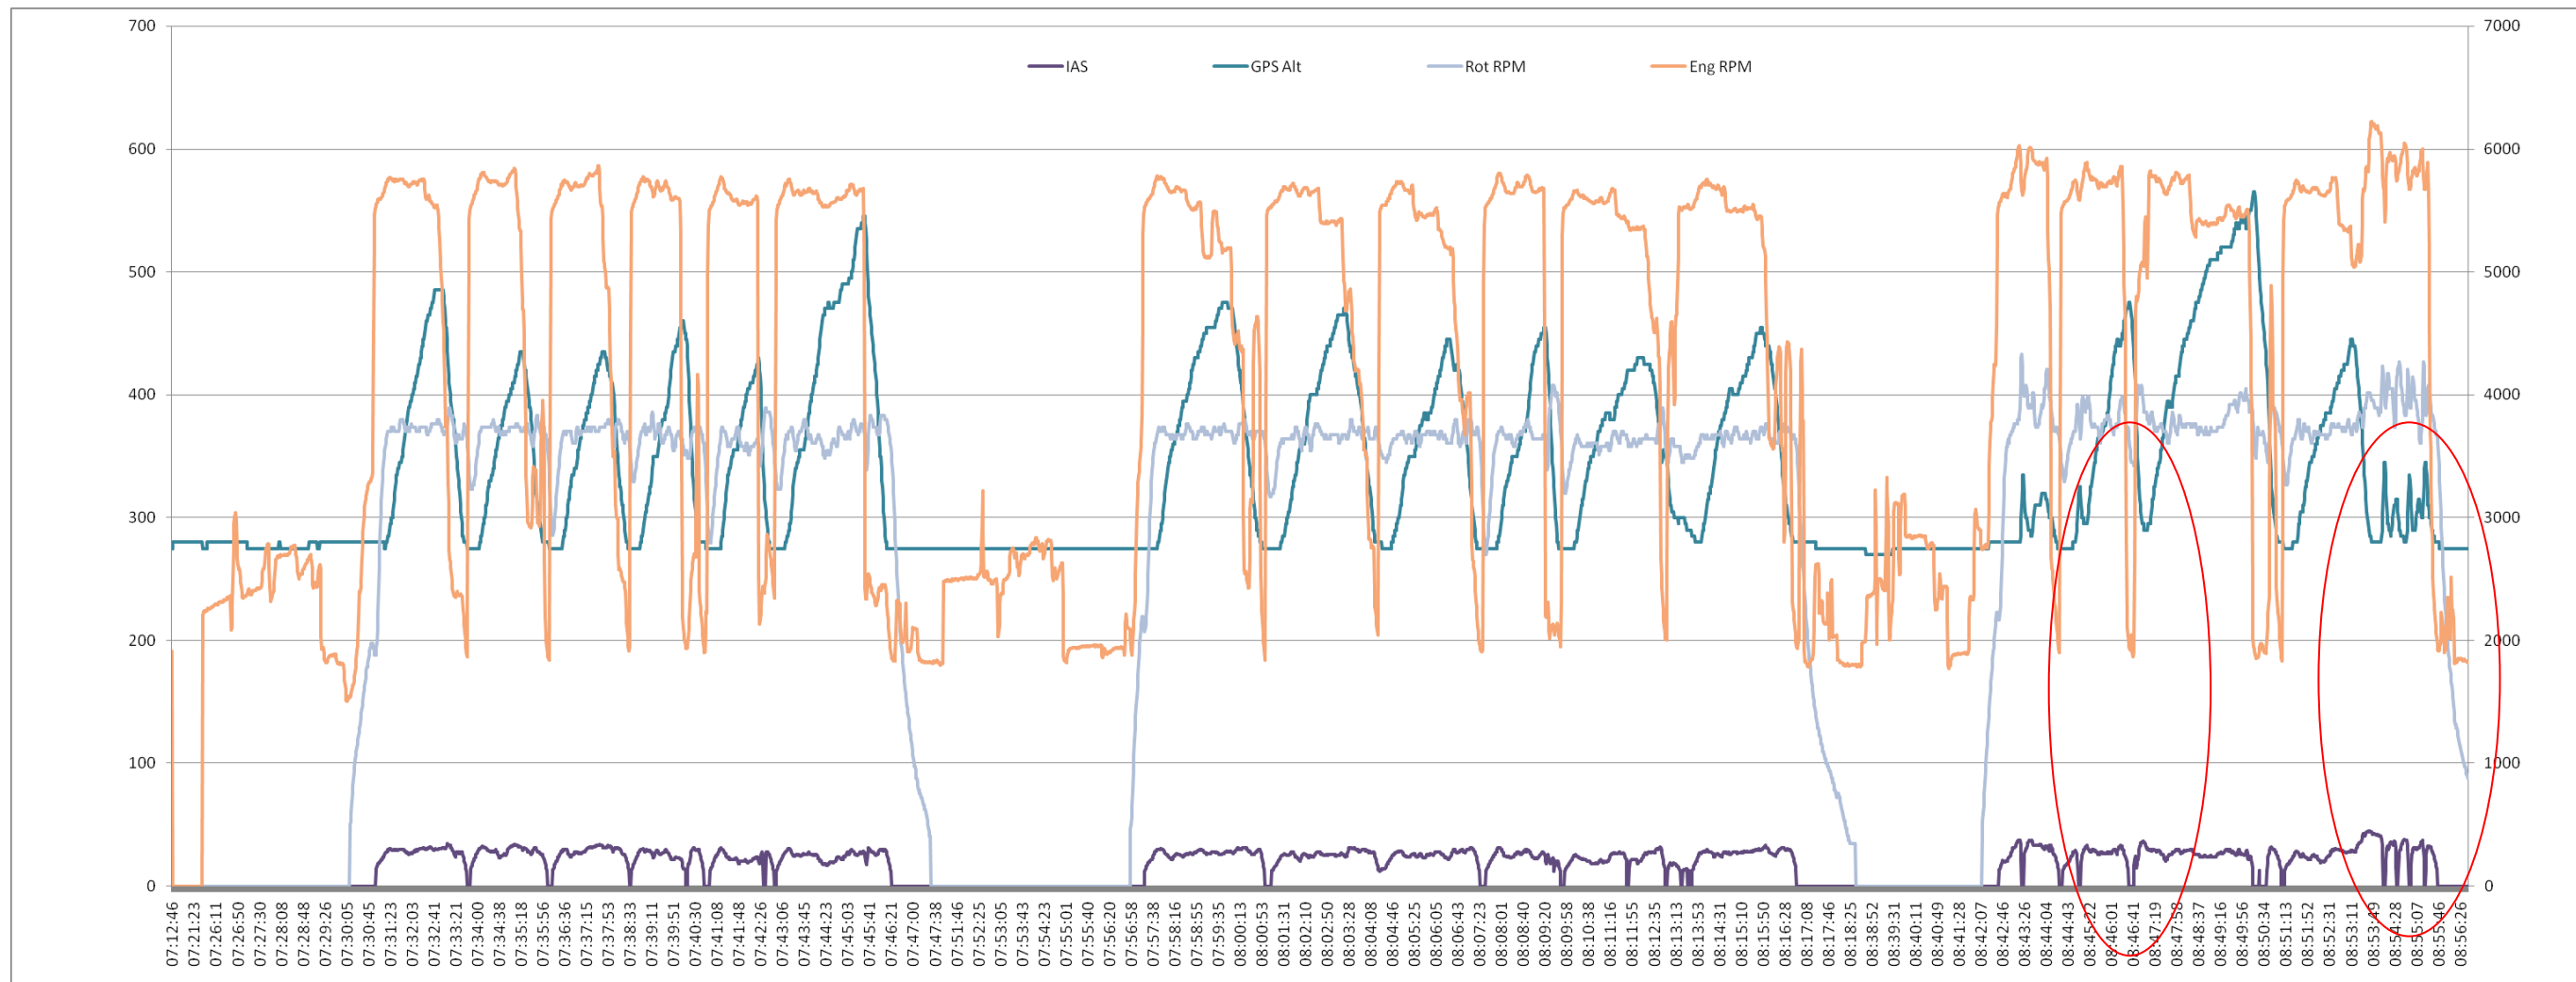
5. Zapis leta 5

- Glavno stikalo ON ob 7:20
- Izvedene tri serije letov (prvi niz med 7:30 in 7:48 – 6 letov v času 0:18, drugi niz med 7:56 in 8:18 – 6 letov v času 0:22 in tretji niz med 08:42 in 08:56 – 3 leti v času 0:14)
- Iz diagrama parametrov je mogoče ugotoviti, da je posadka izvajala t. i. tehniko »high rates of descent and recoveries«, predvsem tehniko »power on entry/power off recovery« (označba a) in tudi tehniko »power-on/power-off« (označba b).
- Pri nekaterih ponavljajih tehnike je hitrost v zraku padla skoraj na nič, na izredno majhni višini (pribl. 50 do 60 m)!
- Diagram področja a in b je na naslednji strani.
- Glavno stikalo OFF ob 8:56.

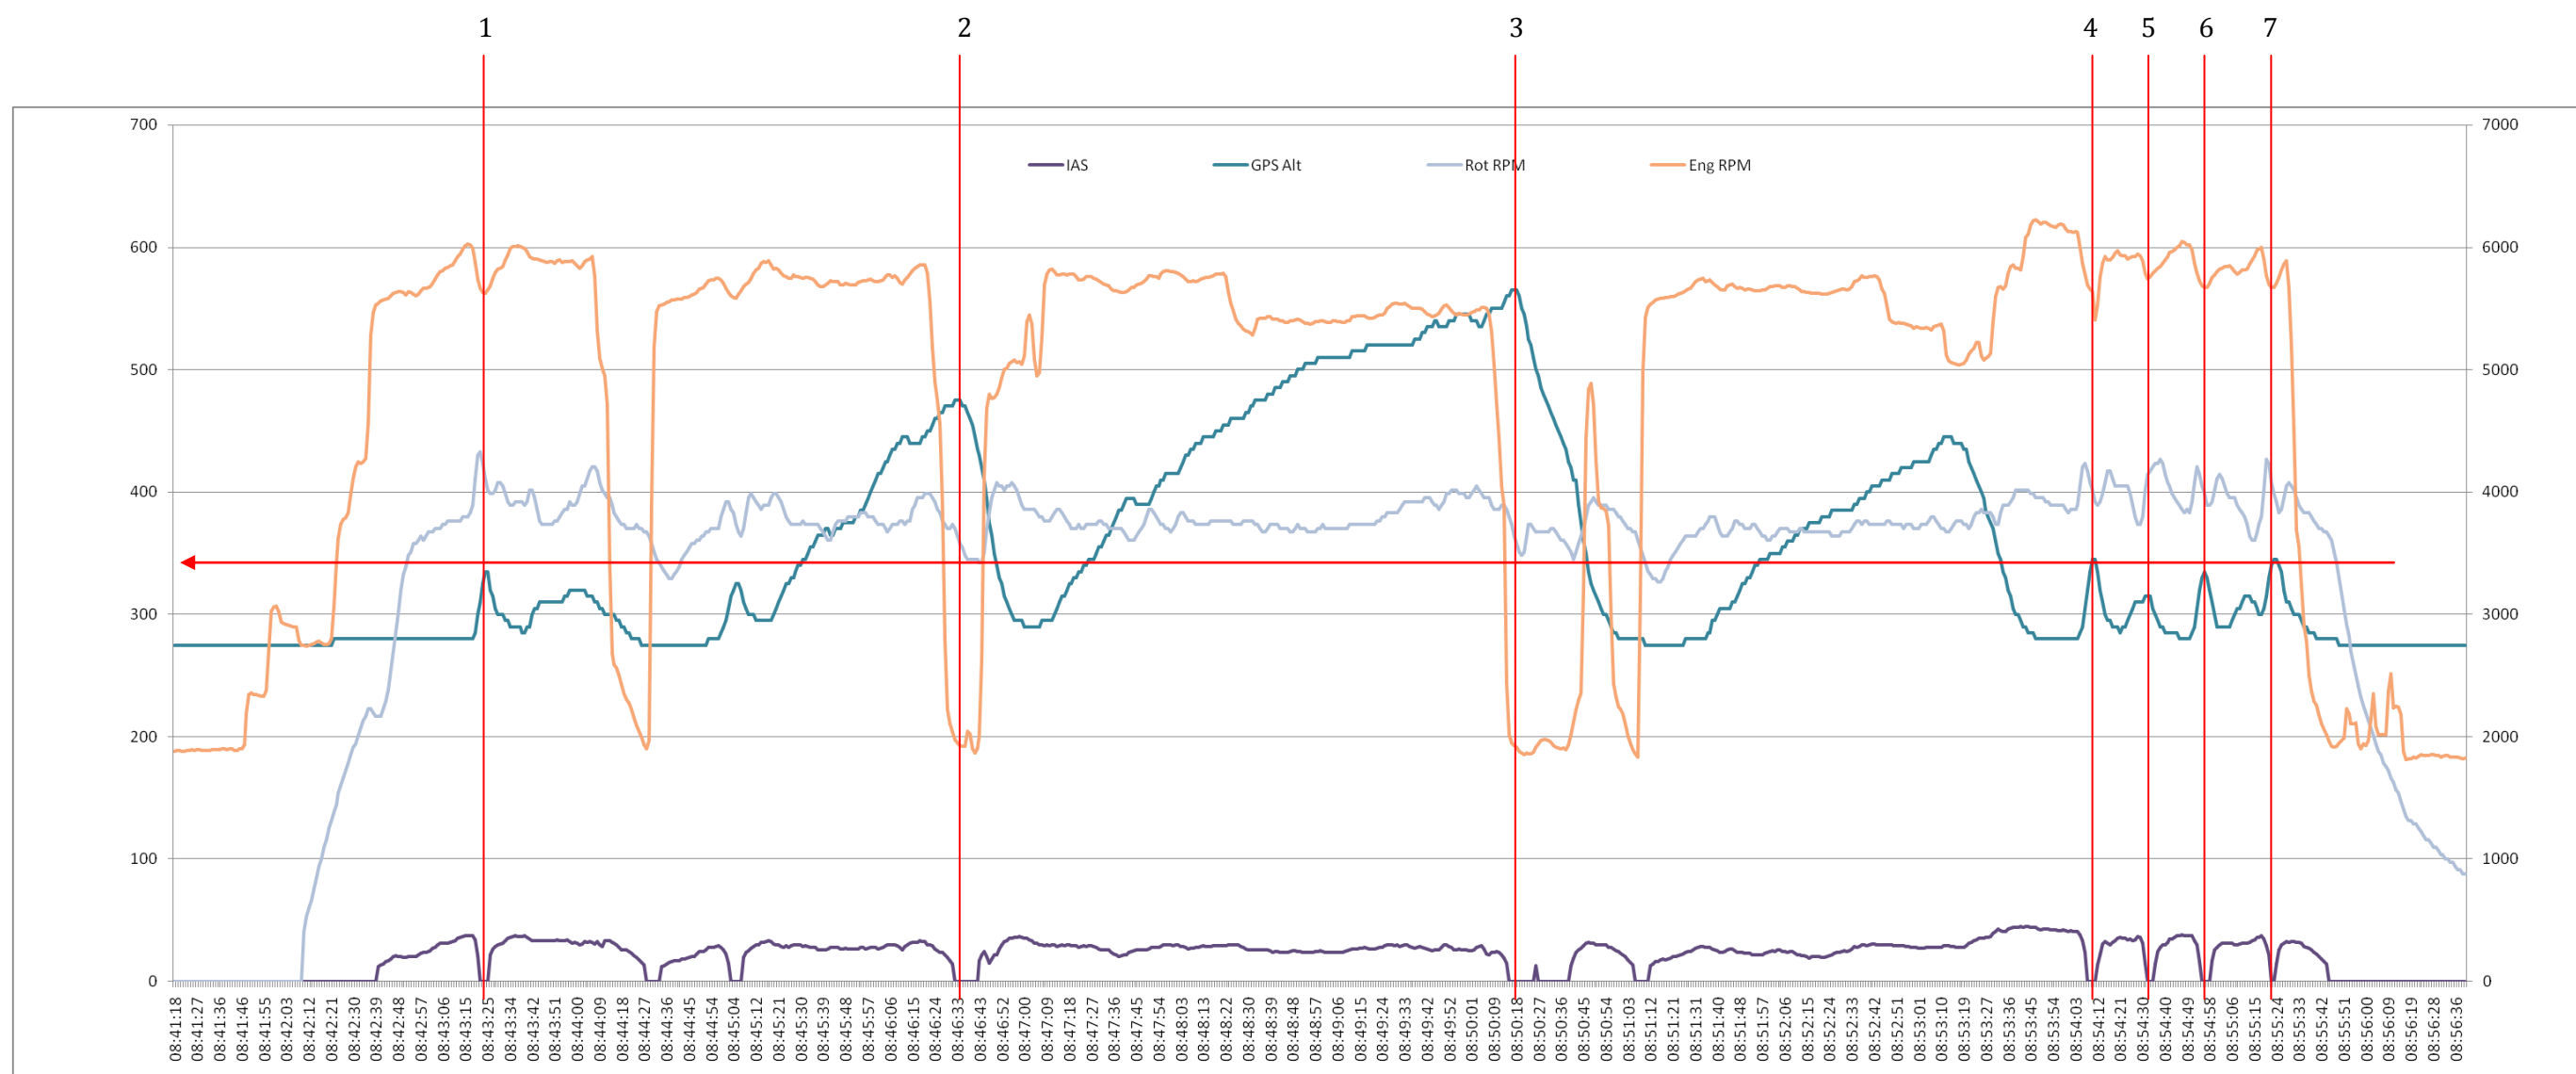
6. Zapis leta 5 – zadnji del (med 8:41:18 do 8:56:36)

- Ponavljajoči se manevri »high sink rates and recoveries«
- Primer 1, 4, 5, 6 in 7 predstavljajo tehniko »power-on entry/power-on recovery«
- Primer 2 in 3 predstavljata tehniko »power-on/power-off recovery«

- Izvedba tehnik 1, 4, 5, 6 in 7 na višini 50–60 m!
- Priporočena višina vstopa pri izvedbi takih tehnik je 2000 ft AGL.
- Iz analize predhodnih letov je mogoče ugotoviti, da je bilo izvedenih veliko število hitrih zaustavitev in pristajanj (Dodatek, poglavje 5.1), kjer se je uporabljala tehnika »high sink rates and recovery«, zlasti t. i. tehnika »power-on entry/power-on recovery« in »power-on/power-off recovery«. Zlasti pri izvajanju prve tehnike je mogoče zaslediti, da je bila vstopna višina pribl. 50–60 m, vstopna hitrost pa skoraj 0 km/h. Priročnik »Flight and operation manual G 4-2« določa minimalno horizontalno hitrosti $v_{SO} = 40$ km/h (str. 18), analiza H-v diagrama (str. 48) pa jasno kaže, da se je letelo na »nevarni« strani diagrama
