SLUŽBA ZA PREISKOVANJE LETALSKIH NESREČ IN INCIDENTOV

KONČNO POROČILO

O PREISKAVI LETALSKE NESREČE

MOTORNEGA LETALA "CESSNA P210N"

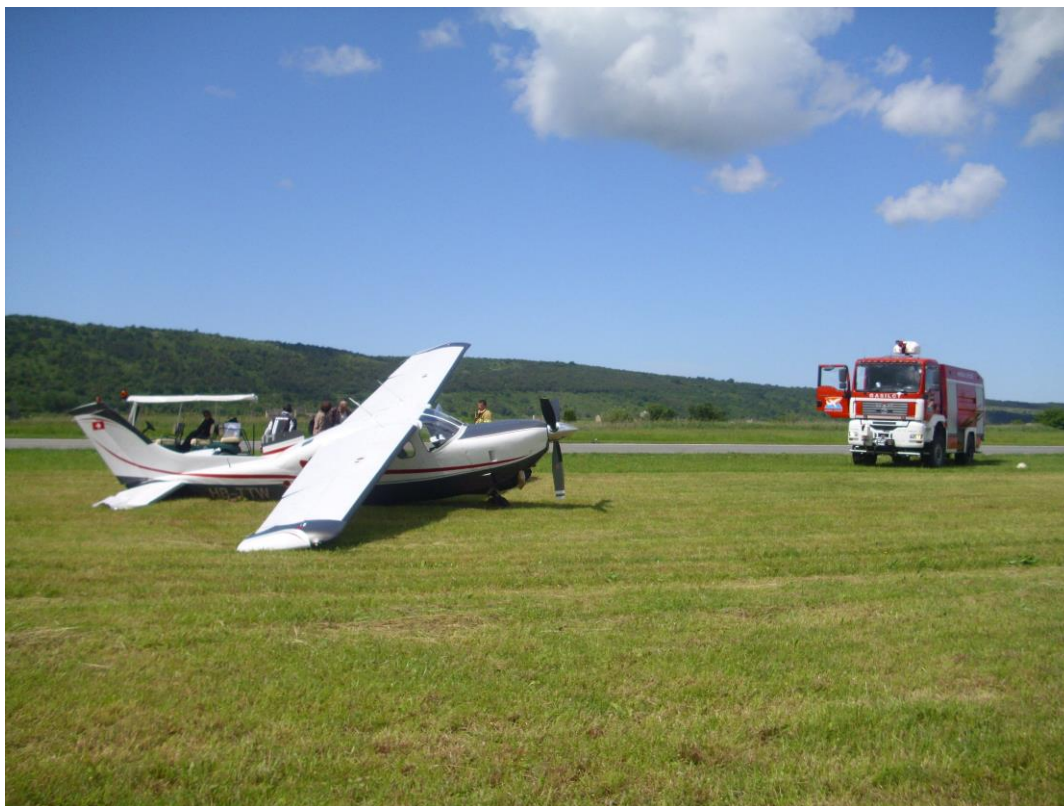
Slika 1. Letalo Cessna P210N registrske oznake HB-TTW na mestu popolne zaustavitve

Letalo se je pri pristanku poškodovalo. Pri dotiku letala z asfaltno površino vzletno pristajalne steze in vožnji vse do popolne zaustavitve na travnati površini se je poškodoval horizontalni stabilizator, levo in desno krilo ter zadnji spodnji del strukture trupa letala. Oprema letala ni bila poškodovana.

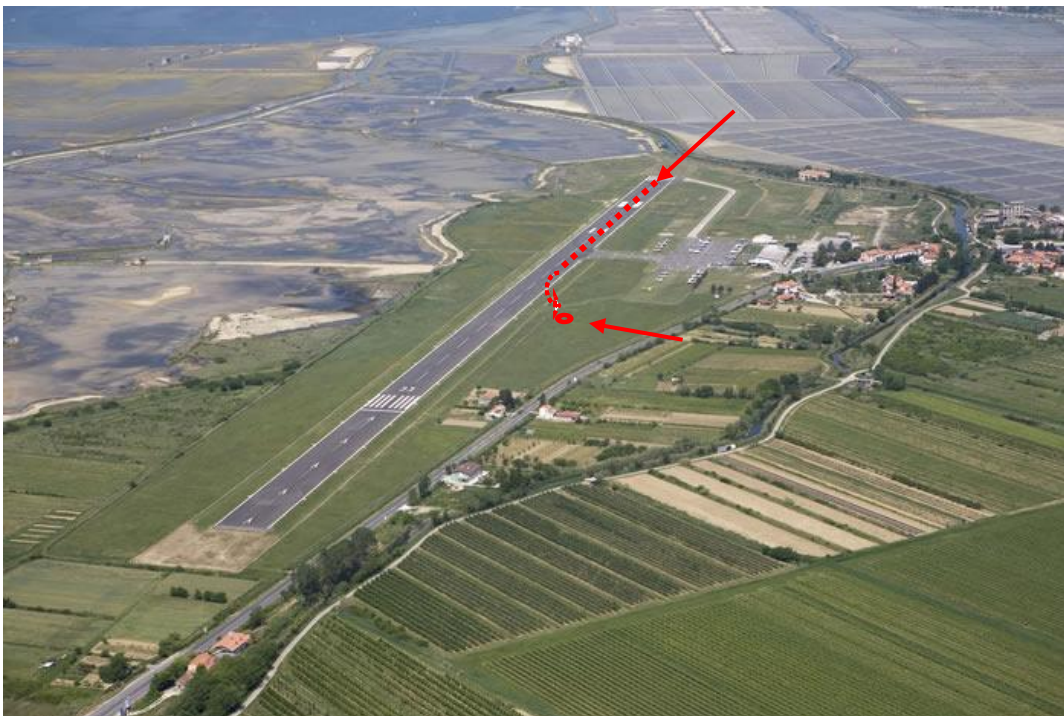
Dne 18.05.2013 je pilot po pridobitvi dovoljenja za pristanek od pristojne kontrole zračnega prometa Portorož ob 11:10 uri po lokalnem času pristal v smeri 15 vzletno pristajalne steze z izvlečenim prednjim podvozjem in nepopolno izvlečenim glavnim podvozjem. Pred pristankom pilot kontroli zračnega prometa na letališču Portorož ni javil, da ima kakršnekoli težave s podvozjem. Letalo se je zaustavilo približno 200 metrov od TWY B, 20 metrov od levega roba steze obrnjeno v smer 33. Na asfaltni površini vzletno pristajalne steze so bile v smeri 15 najdene sledi repnih površin in trupa letala. Sledi gibanja letala so bile najdene tudi na travnati površini.

Slika 4. Smer pristanka in točka mesta popolne zaustavitve na travnati površini izven VPS

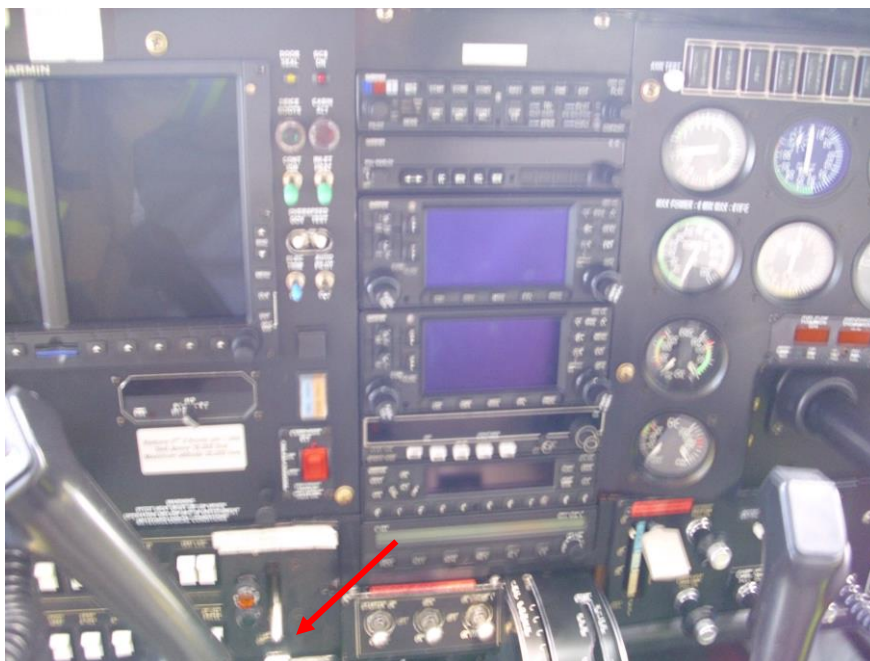
Na mestu popolne zaustavitve je letališka služba fotografsko dokumentirala položaj ročic in stikal v pilotski kabini. Iz fotografij pilotske kabine je bilo ugotovljeno, da je bila ročica za spuščanje koles v položaju DOWN (op. podvozje izvlečeno).

Slika 5. Ročica za spuščanje koles v položaju DOWN

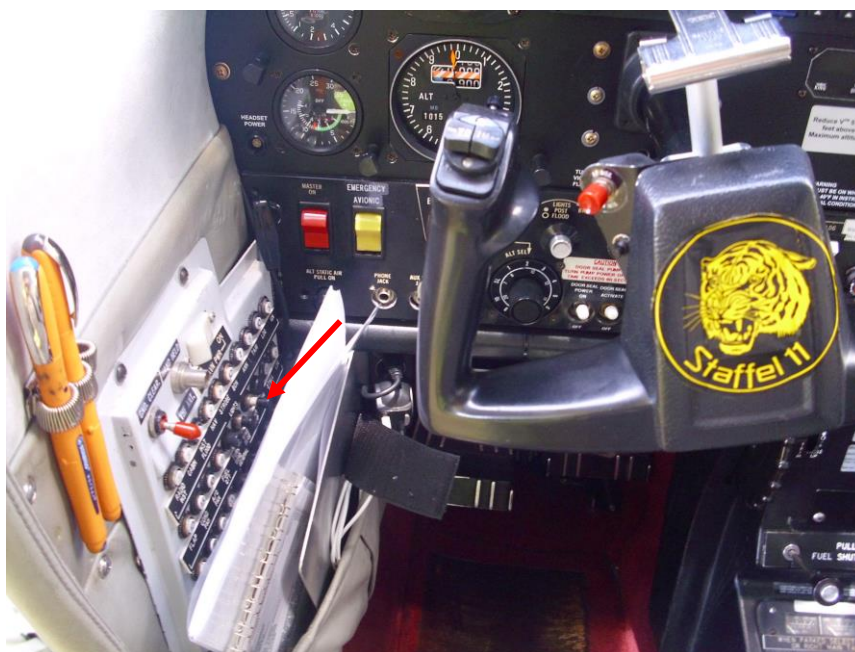
Iz fotografij pilotske kabine je bilo ugotovljeno, da je bila električna varovalka motorja za pogon hidravličnega sistema upravljanja izvlačenja in uvlačenja podvozja na pilotovi strani v izvlečenem položaju.

Slika 6. Varovalka motorja za pogon hidravličnega sistema v izvlečenem položaju

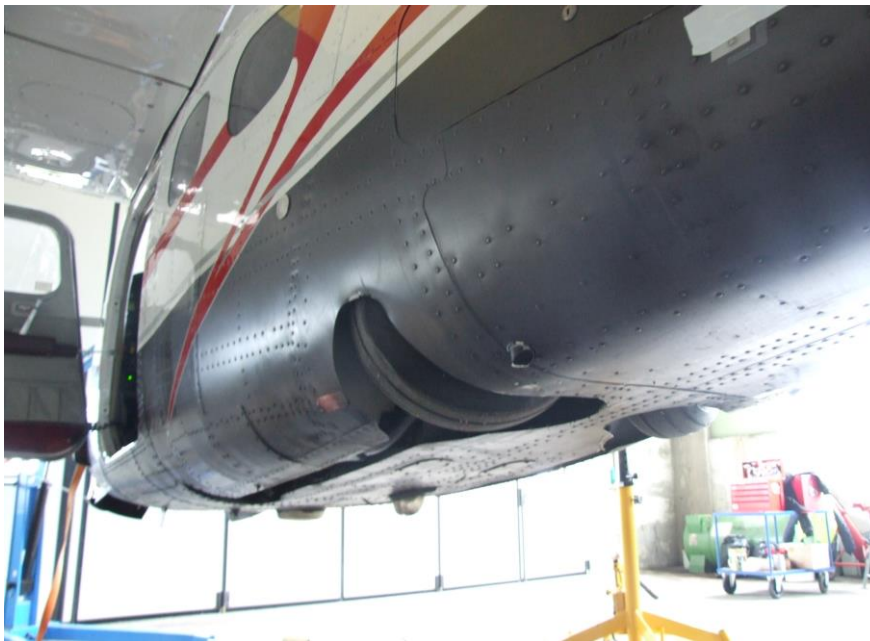
Pri preverjanju delovanja podvozja s funkcionalnim testom je bilo ugotovljeno, da je podvozje letala delovalo brezhibno.

Slika 7. Funkcionalni test podvozja

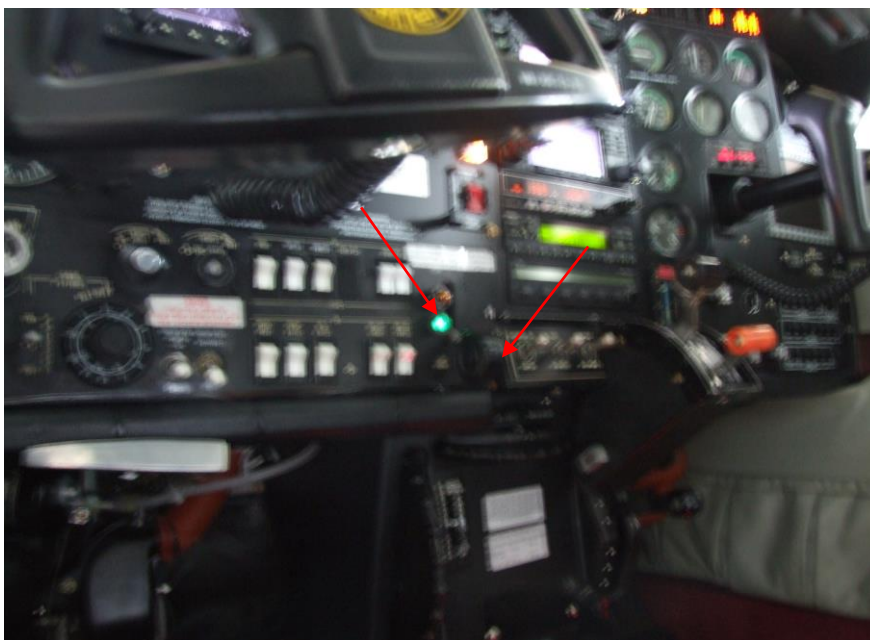
Slika 8. Položaj ročice "podvozje spuščeno" in zelena signalizacija "podvozje spuščeno in zaklenjeno"
