SLUŽBA ZA PREISKOVANJE LETALSKIH NESREČ IN INCIDENTOV

POVZETEK KONČNEGA POROČILA

**o preiskavi letalskega incidenta "Izvenletališko pristajanje" letala
Diamond DA 40 D, Registrske oznake OE-DKK,
ki se je pripetil dne 01.03.2013 v neposredni bližini letališča
Edvarda Rusjana Maribor – LJMB**

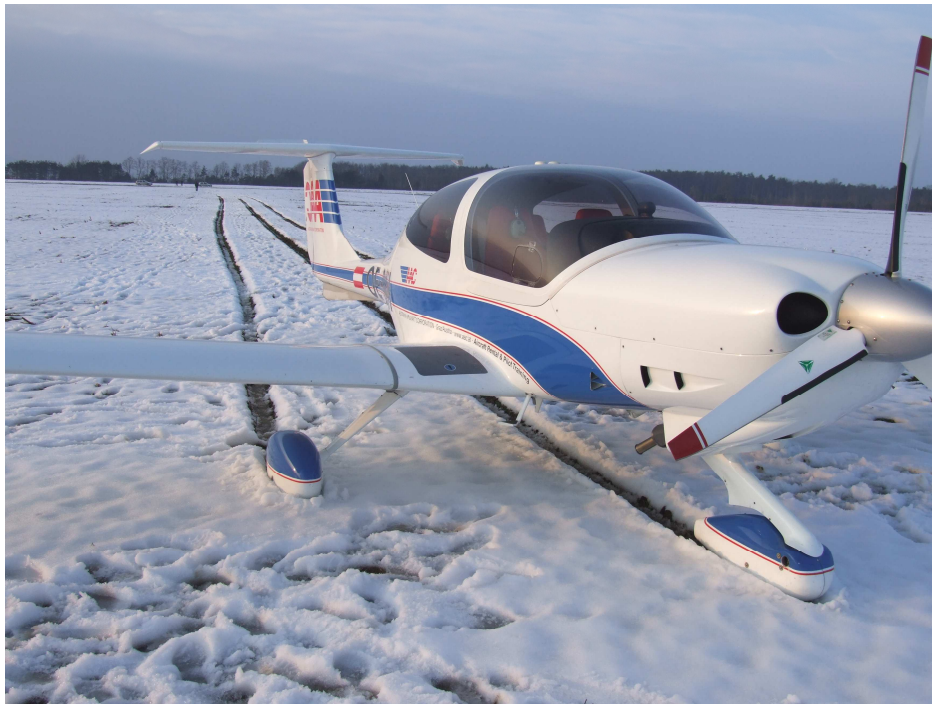
Slika 1. Letalo na mestu ustavitve 2,5 km južno od letališča

1. Po opravljenem pregledu letala na mestu dogodka ni ugotovljen dejanski vzrok delne odpovedi delovanja motorja ali kakršnakoli navidezna mehanska poškodba. Pilot je povedal, da se motor sicer ni popolnoma ustavil ter da se je propeler vrtel vendar ni bilo dovolj potiska za pridobitev višine in nadaljevanje vzleta.
