Številka: 37200-5/2013/35-00121019

Datum: 25.03.2014

KONČNO POROČILO
O PREISKAVI LETALSKE NESREČE
ULN EV-97 EUROSTAR, REGISTARSKE OZNAKE S5-PCJ, KI SE
JE PRIPETILA 06.08.2013 NA VZLETIŠČU
MIHALOVEC – DOBOVA

2. Zrakoplov: Ultralahko motorno letalo Eurostar EV 97, reg. oznaka S5-PCJ

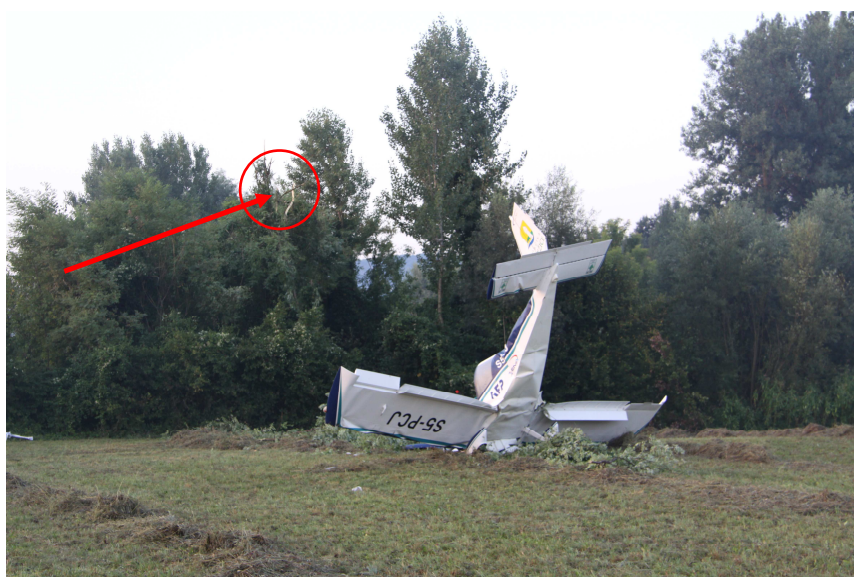
V tem manevru je letalo v fazi ponovnega vzleta v smer 33, na oddaljenosti 150 m od praga 15 VPS trčilo v krošnjo drevesa, rotiralo za 180° po vertikalni osi in strmoglavilo tik ob bližnjem travniku. Pri strmoglavljenju letala se je potnik huje telesno poškodoval pilot pa je utrpel lažje telesne poškodbe. Pilot in potnik sta sama izstopila iz letala.

Slika 1. Mesto trka in strmoglavljenja letala – 150 m severno od VPS

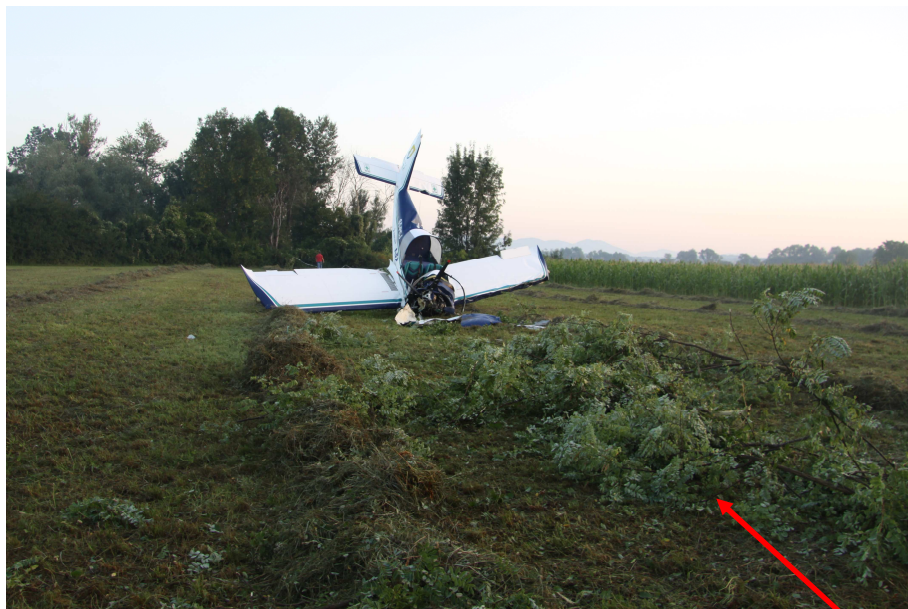
Slika 2. Posekane veje v liniji strmoglavljenja (posnetek v smer leta)

Ob pregledu letala na mestu dogodka je ugotovljeno, da je letalo trčilo v veje drevesa ob delujočem motorju. Poškodbe na krakih propelerja so nastali ob trku v veje drevesa. Posekane veje in listje iz krošnje drevesa so bili najdeni v kabini letala, v odprtih zakrilcih, na spoju desnega krila in trupa, v podvozju nosnega kolesa, pod trupom letala in na travniku v liniji strmoglavljenja.

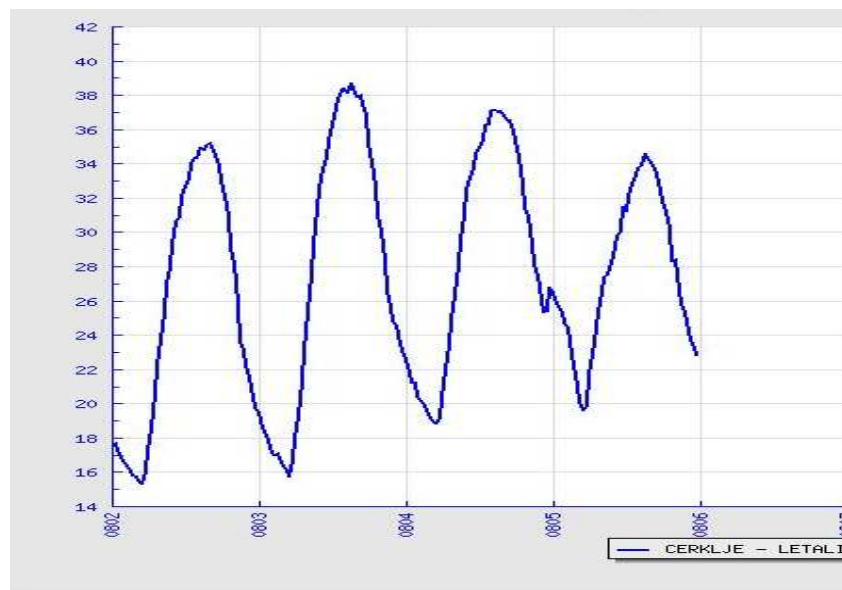
Po podatkih Državne meteorološke službe ARSO je v začetku avgusta 2013 prevladoval vročinski val, ki se je začel s 1. avgustom in minil 9. avgusta 2013. V teh dneh so bile temperature zraka visoke v večini države. Na mnogih meteoroloških postajah so bile izmerjene nove rekordne vrednosti najvišje temperature zraka. Najvišja dnevna temperatura zraka na dan nesreče je bila 37,1°C.

Slika 4. Časovni potek temperature zraka na meteorološki postaji letališča Cerklje od 2. avgusta do 6. avgusta 2013

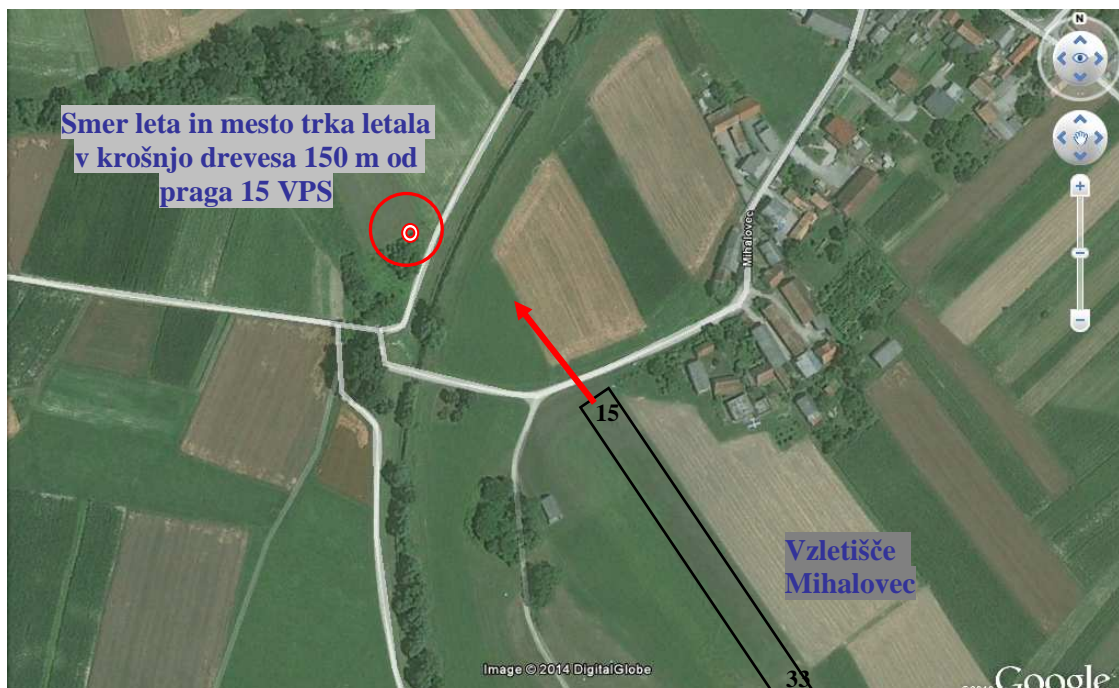
Slika 5. Vzletišče Mihalovec – smer leta in mesto trka letala

Po pridobljenih izjavah in opravljeni analizi leta izhaja, da je pilot po neuspelem pristajanju v smer 33 preletel prag 15 VPS na višini 2-3 m. Pri prehodu letala v fazo vzleta je pilot pokrtil sprednji vizualni kontakt s ovirami tako, da ni spremljal smer leta, pridobitev višine in oceno kota vzpenjanja. Po pričanju pilota in potnika letala izhaja, da je pilot v fazi ponovnega vzleta preusmeril pogled na položaj ročice za upravljanje zakrilc, ki se nahaja med sedeži v kabini letala in poskušal zakrilca uvleči iz položaja št. 3 (položaj zakrilc za pristajanje) na položaj št. 1 (položaj zakrilc za vzletanje). Ob tem je letalo trčilo v veje drevesa.
