KONČNO POROČILO

O PREISKAVI LETALSKE NESREČE

ULN VIRUS SN 100 Z REGISTRSKO OZNAKO S5-PED

17. OKTOBRA 2013 V KRAJU KAMNO, KOBARID

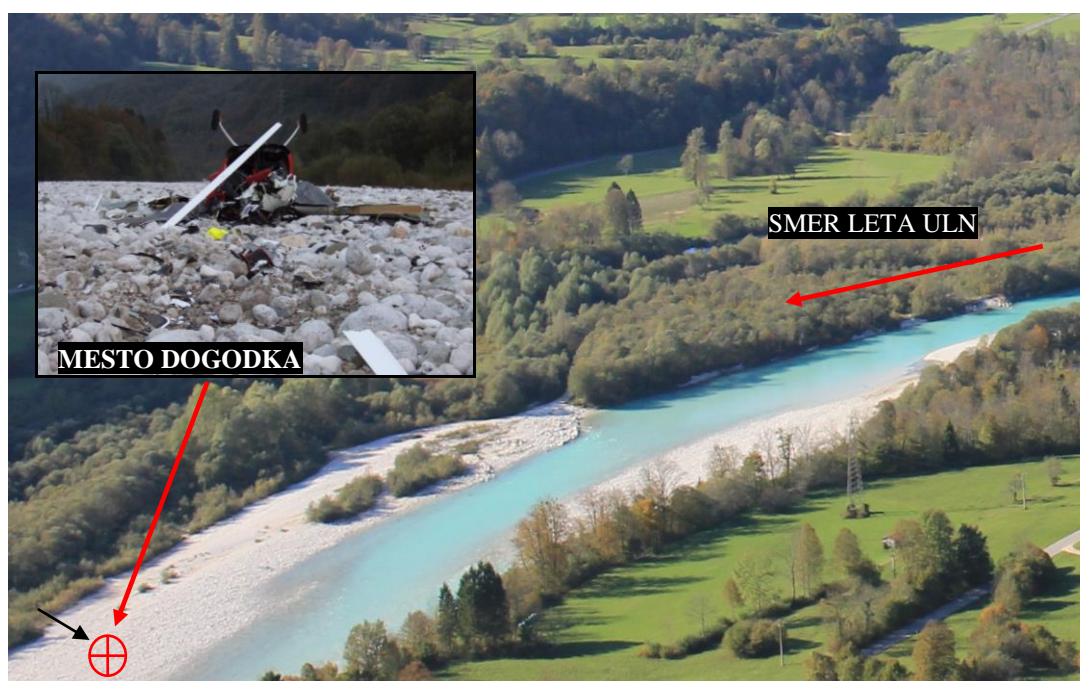
Slika 1: Mesto dogodka in položaj ULN motornega letala po strmoglavljenju

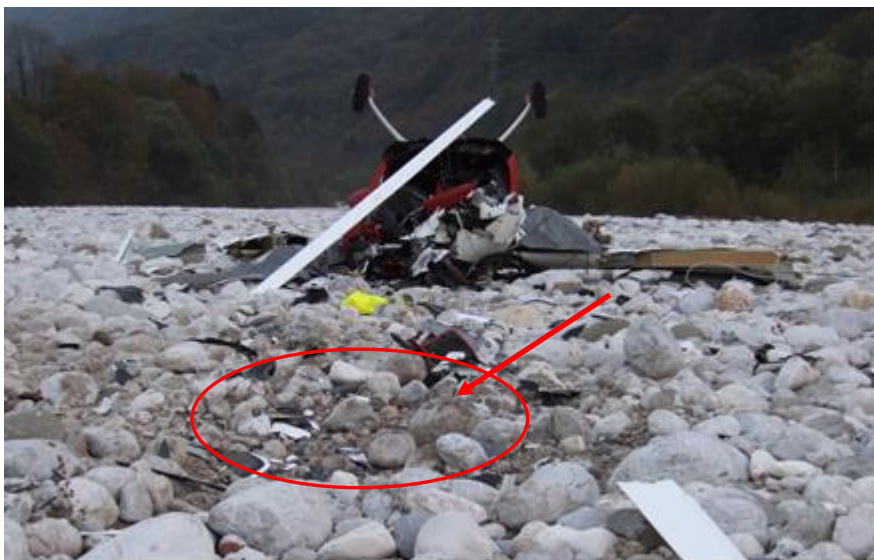
Ob trku v kamnit teren obrežja reke Soče je bil sprednji del letala in kabine skupaj s požarno steno odtrgan od preostale konstrukcije letala. Deli propelerja, motorja, kompozita, kabine in instrumentalne plošče so se nahajali v liniji strmoglavljenja od mesta trka (krater okrogle oblike, velikosti 2 m × 2 m) do položaja razbitine letala. Večji kos levega krila je bil v korenu ločen od trupa, desno krilo je bilo vzdolž nosilca krila na večjih mestih močno poškodovano in odtrgano. Višinsko krmilo je bilo ločeno od zadnjega dela trupa letala. Deli instrumentalne plošče z instrumenti so bili popolnoma uničeni. V preostalem delu kabine letala je bil sprožilni kabel balističnega reševalnega padala nezavarovan, zaradi česar je obstajala nevarnost balistične eksplozije.

Slika 2: Mesto trka – krater v velikosti 2 m × 2 m (posnetek v smer trka)

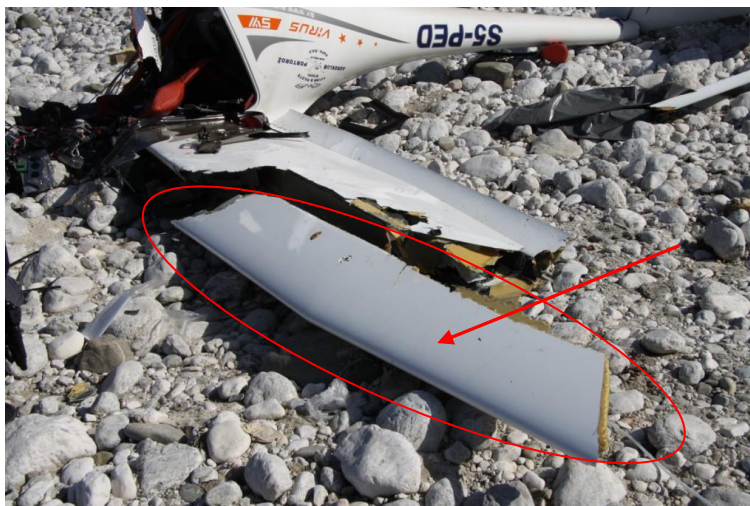
Pogrešani del krila je naslednji dan v dopoldanskem času našla policija ob bregu reke Soče nekaj kilometrov proč od mesta nesreče v smeri toka reke.

Slika 10: Del desnega krila, najden naslednji dan

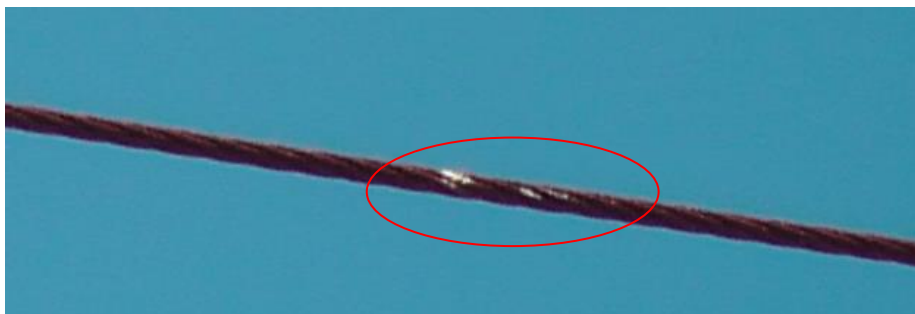
Na mestu dogodka je bilo ugotovljeno, da so bile na desnem krilu letala sledi, ki so nastale kot posledica trka v žice električne napeljave. Na najdenem delu desnega krila, ki ga je tok reke naplaval nekaj kilometrov od mesta dogodka, so bile prav tako vidne identične sledi trka v žice. V preiskavi je bilo s strani pristojnega podjetja za distribucijo električne energije potrjeno, da so njihove naprave zaznale kratek izpad elektrike zaradi delovanja zemeljsko stične zaščite na daljnovodu DV 20 kV, odcep Livek, ob 14.50. Na mestu dogodka je bil opravljen vizualni pregled električne napeljave, iz katerega je bilo ugotovljeno, da je na eni od močno zarjavelih žic električne napeljave vidna sveža odrgnina površinskega sloja.

Slika 11: Mesto trka na jekleni vrvi električnega daljnovoda

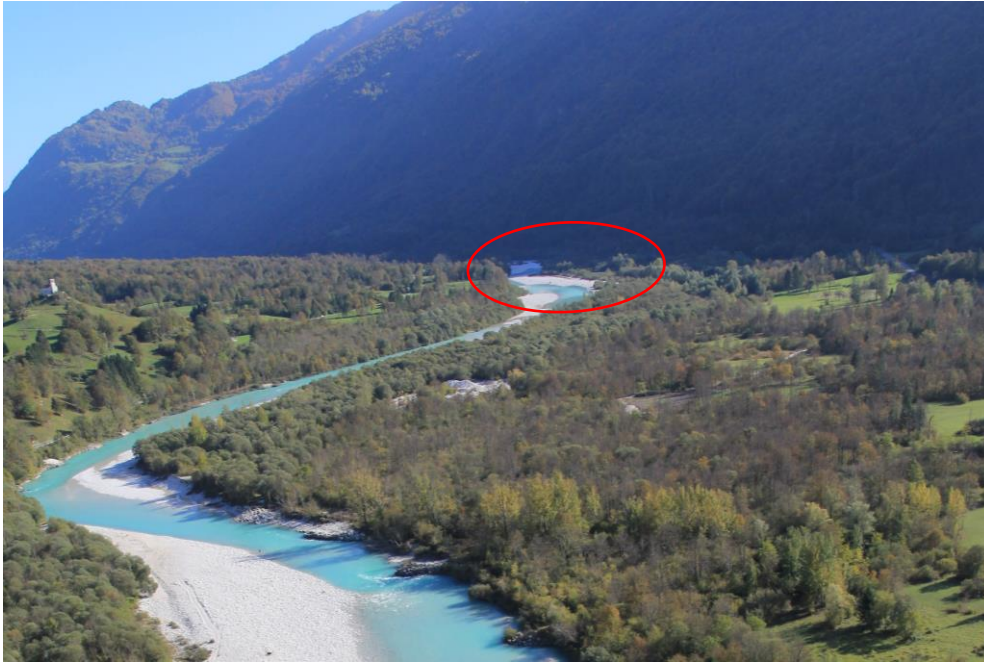
Iz analize posnetkov, ki jih je potnik imel v fotografskem aparatu, je bilo ugotovljeno, da je letalo pred trkom v žice električne napeljave letelo nad območjem dogodka in zniževalo višino leta tako, da je približno 900 m pred trkom v žice letelo na višini 40 m v smer toka reke Soče. S posnetka je prav tako razvidno, da je bila ovira – žice električne napeljave – v vizualni percepciji pilota pri letu na majhni višini v zasenčenem delu vizualnega horizonta, ki jo je glede na položaj (horizontalna linijska ovira paralelna z linijo sence v horizontu), barvo in velikost bilo težje¹¹ pravočasno prepoznati, da bi se bilo mogoče odzvati tako, da bi se izognili trku v oviro v liniji leta.

Slika 12: Posnetek v liniji leta pred trkom in mesto dogodka

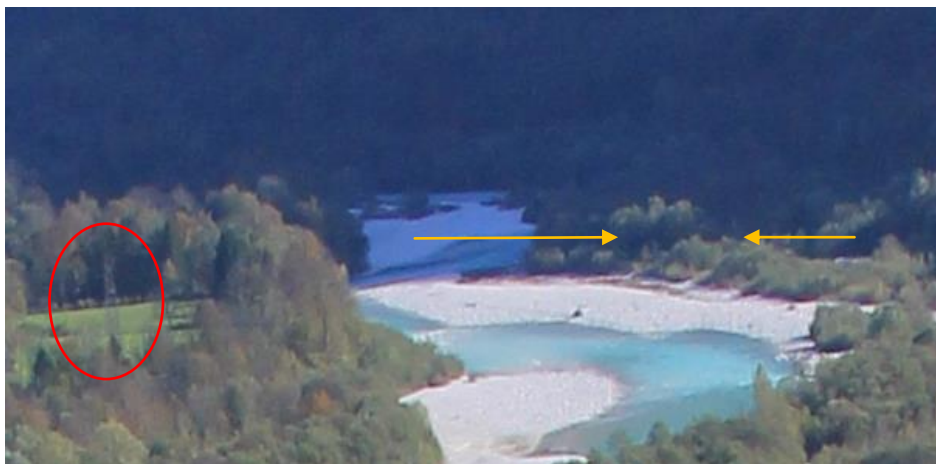
Slika 13: Pozicija stebra električnega daljnovoda in neoznačene žice

- Trk letala v žico električnega daljnovoda pri izvajanju leta na majhni višini.
