# **POVZETEK KONČNEGA POROČILA**

**O PREISKAVI LETALSKE NESREČE ULN**

**TAYRONA MXP 155, REGISTRSKE OZNAKE S5-PEV**

**29. 3. 2014, VRH PRI KRIŽU, ŽUŽEMBERK**

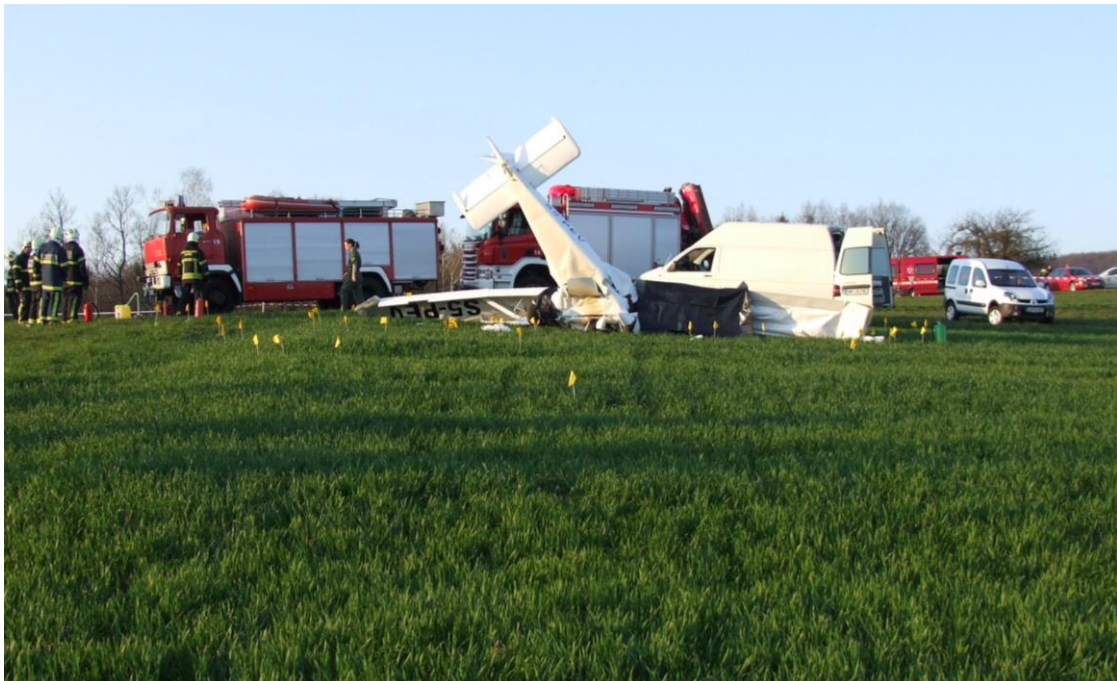
Malo po 14. uri je bila Služba za preiskovanje letalskih nesreč in incidentov obveščena s strani ReCO, da je v kraju Vrh pri Križu prišlo do padca manjšega letala, ki je trčilo vertikalno na travnat teren. Ob trku sta pilot in potnik izgubila življenje. Do prihoda preiskovalcev je bilo mesto nesreče zavarovano s strani policije, lokalnih in poklicnih gasilskih enot. Komisija za preiskovanje letalskih nesreč in incidentov je isti dan opravila ogled na mestu dogodka.

*Slika 1: Položaj letala na mestu dogodka*

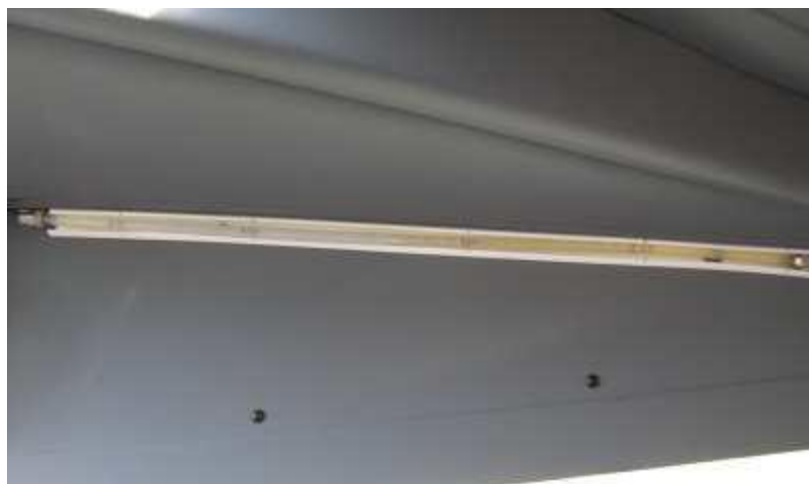
*Slika 2: Indikator količine goriva v obliki prosojne cevi v pilotski kabini*

Po pričanju prič sta indikatorja goriva – prosojni cevi v kabini letala delovala pravilno in v skladu z navodili proizvajalca. Komisija ocenjuje, da je preverjanje – ugotavljanje količine goriva pri tovrstnih indikatorjih, ki kažejo položaj tekočinskega stolpca v fazi leta bistveno težje od preverjanja količine goriva, ki bi ga pilot v skladu z navodili proizvajalca moral opraviti v pripravi za let – v predpoletnem pregledu letala, ko je letalo na tleh. V letu obstaja tveganje ugotavljanja dejanskega položaja tekočinskega stolpca pri tovrstnih indikatorjih zaradi spreminjanja položaja letala v tridimenzionalnem prostoru in refleksije svetlobe – sončnih žarkov. Prav tako se lahko prosojne cevi – indikatorji goriva v kabini letala čez čas zaradi podvrženosti oksidaciji spremenijo v mlečno belo prosojno barvo s čimer se, zaradi porumenelosti cevi, zmanjša možnost razpoznavanja položaja tekočinskega stolpca, kar predstavlja dodatno tveganje.

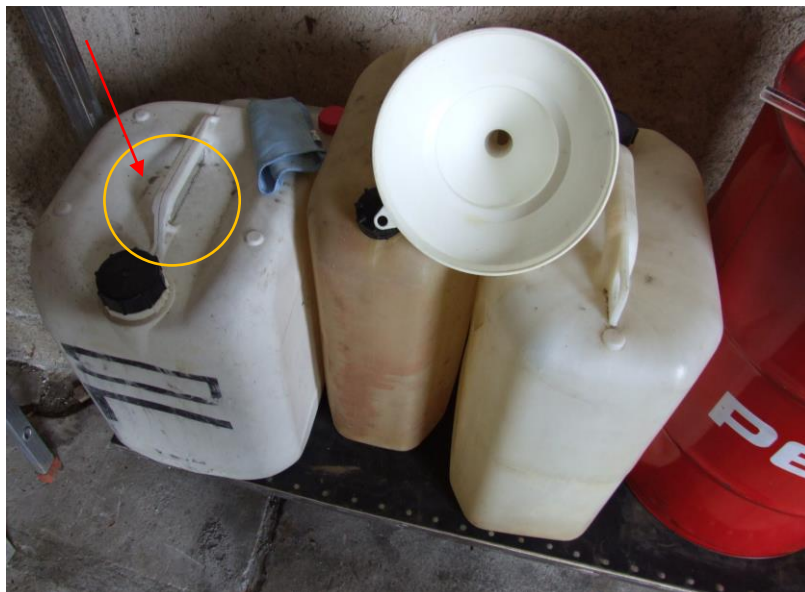
8. Iz pregleda in analize motorja v delu črpalke goriva je bil najden aluminijski delec – odkrušek, ki je najverjetneje prišel v gorivno inštalacijo z vnosom goriva iz plastičnih posod (prašni delci – smeti so označeni v rumenem krogu spodnje slike), ki so se uporabljale pri polnjenju gorivnih rezervoarjev. Komisija ocenjuje, da se lahko pri dolivanju goriva v rezervoarje letala skozi lijak (kot je prikazano na sliki št. 3), v gorivno inštalacijo vnesejo usedline iz notranjosti in zunanosti gorivnih posod, kar predstavlja tveganje za pravilno delovanje motorja. Tveganje je večje, če se pri dolivanju goriva ne uporabljajo primernih filtrov.

Slika 3: Posode za gorivo, ki so se uporabljale za dolivanje goriva v rezervoarje letala
