KONČNO POROČILO

O PREISKAVI LETALSKE NESREČE LETALA

ROBIN DR 400/180 Z REGISTRSKO OZNAKO S5-DKL

14. SEPTEMBRA 2014 NA LETALIŠČU DIVAČA – LJDI

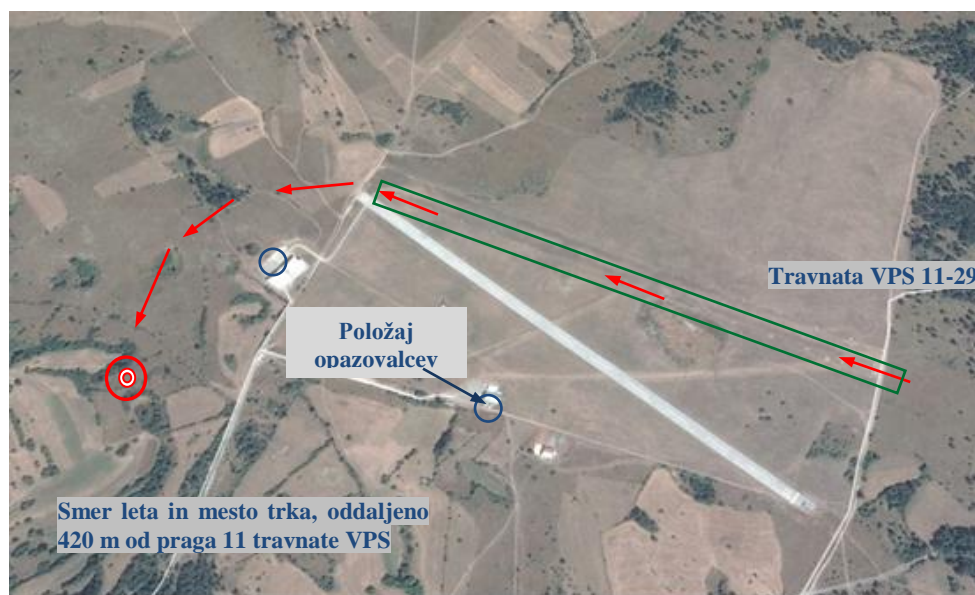
Slika 1: Letališče Divača – linija vzleta in mesto trka

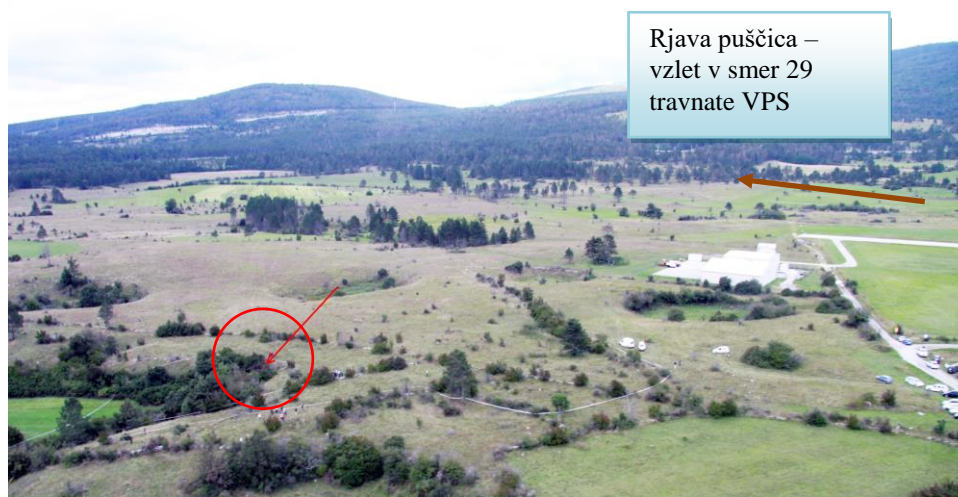
Slika 2: Rdeča puščica prikazuje mesto nesreče

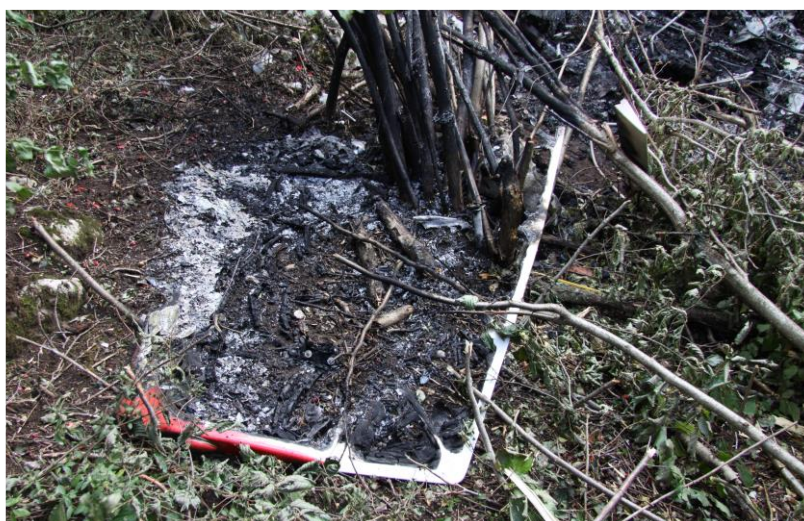
Ob trku v teren je letalo, ki je bilo pretežno lesene sestave, zagorelo in je bilo v požaru popolnoma uničeno. Na prizorišču nesreče so bili navidezno prepoznavni predvsem kovinski deli podvozja letala, motor s nosilcem propelerja in propeler, ogrodje kabine, deli pogorele električne inštalacijske opreme in kovinski deli komandnih povezav.

Slika 3: Položaj ostankov levega krila na mestu nesreče

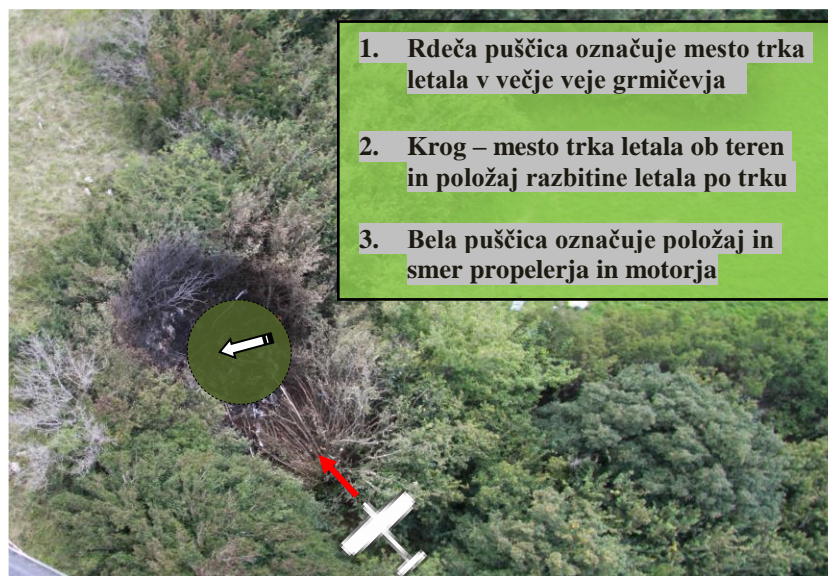
Slika 4: Helikopterski posnetek mesta nesreče – smer strmoglavljenja

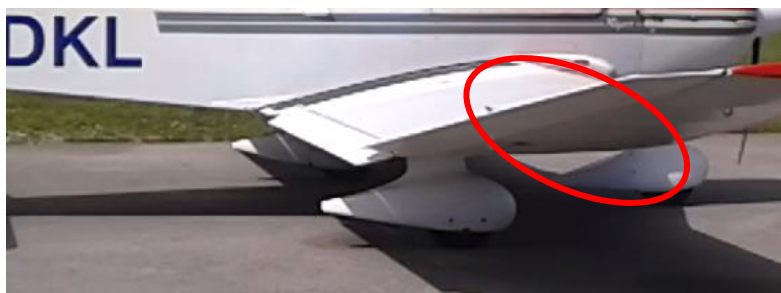
1. Zagon motorja poteka brez posebnosti. Pilot in potniki so pravilno pripeti.
2. Zakrilca so nastavljena na raven 1 – položaj za vzlet.

Slika 17: Nastavitev zakrilc letala

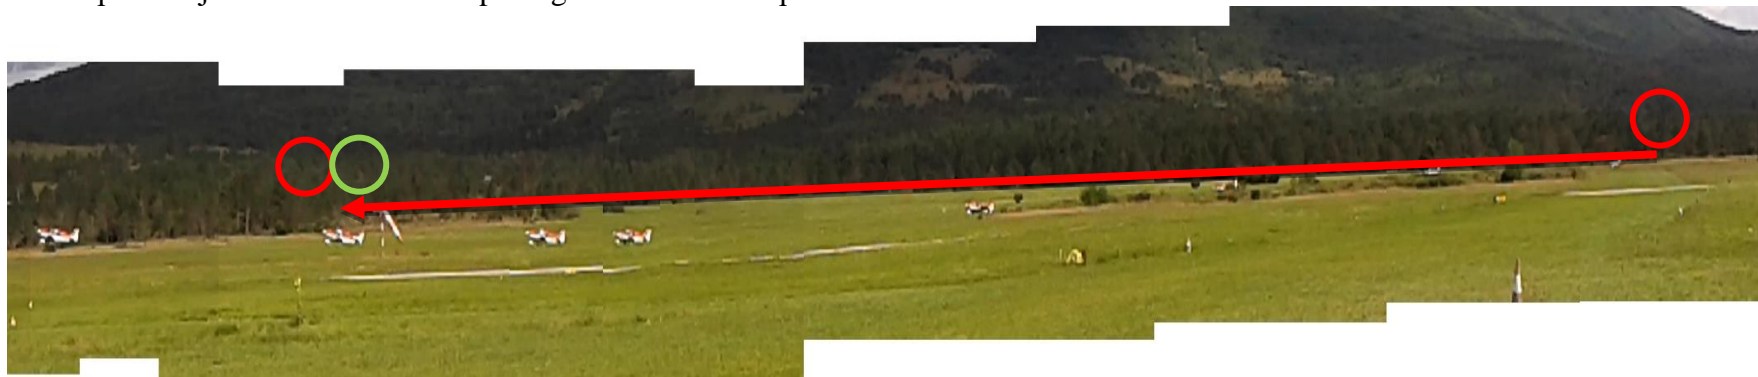
Slika 18: Pospeševanje letala

S slike je razvidno pospeševanje letala: razdalja od začetka pospeševanja do trenutka vzleta je označena z rdečo puščico.

V zelenem krogu se jasno vidita blag čelni veter in ustrezna izbira VPS. Na podlagi teh podatkov smo v nadaljevanju lahko opravili izračun vzletnih zmogljivosti (take off performance).

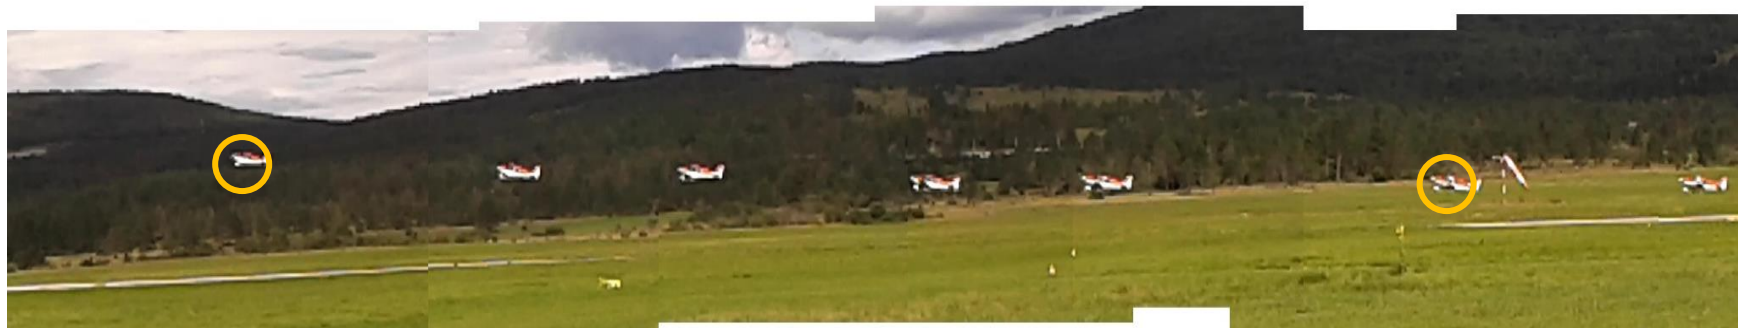
Slika 19: Pridobivanje višine letala

Iz slike je razvidno pridobivanje višine letala v smeri VPS pred prvim zavojem. Vzlet poteka brez opaženih posebnosti in odstopanj od standardnih praks.

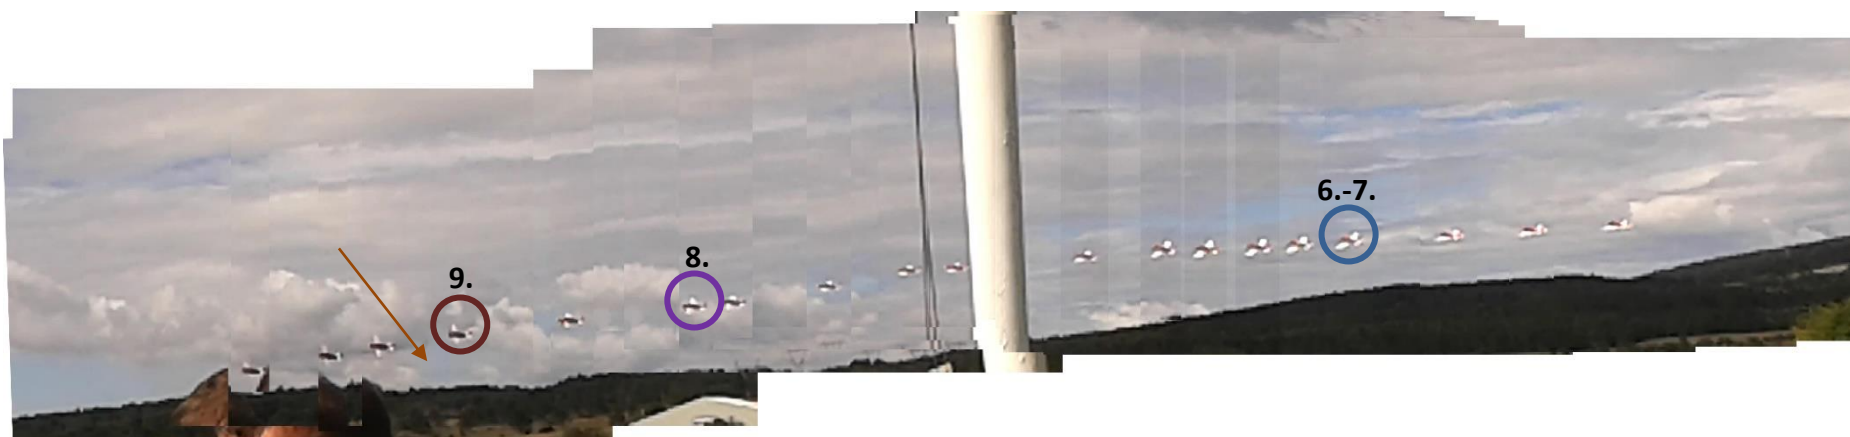
6. Vlačenje zakrilc (*acceleration*)
7. Zavijanje v položaj prečno z vetrom (*crosswind*)
8. Začetek povečanja nagiba letala (*bank angle high*)
9. Vstopanje v pogoje prevlečenega leta (*stall*)

Slika 20: Prikaz dogodkov po vzletu

Vlačenje zakrilc se začne sočasno z zavijanjem v položaj prečno z vetrom (**modra oznaka**). Letalo v tej fazi ne pridobiva višine, sprva je nagib letala blag. V nadaljevanju sledi povečan nagib letala (**vijolična barva**) in posledično približevanju območja zloma vzgona. Zadnji označevalec (**rjava barva**) označuje položaj, ko letalo še povečuje nagib in začne izgubljati višino zaradi prevlečenega leta.

Na podlagi preglednic lahko vidimo, da je potreben popravek – korekcija hitrosti pri vlačanju zakrilc najmanj 6 vozlov (kts). Pri video analizi v točki 8 (vijolična barva) predpostavljamo čisto konfiguracijo letala (brez zakrilc), zato se osredotočimo na spodnjo preglednico. Na podlagi posnetka sklepamo, da je letalo doseglo nagib, večji od 45 stopinj, kar ustreza hitrostnemu popravku najmanj plus 10 vozlov (kts). Torej bi moralo letalo od vlačanja zakrilc do povečanega nagiba pospešiti skupaj najmanj 16 kts za zadrževanja zadostne hitrosti, ki bi zagotovila horizontalni let. Skupna visoka teža letala pomeni dodatno tveganje za pilota zaradi spremenjenih značilnosti letala in zmanjšanih zmogljivostnih toleranc letala.

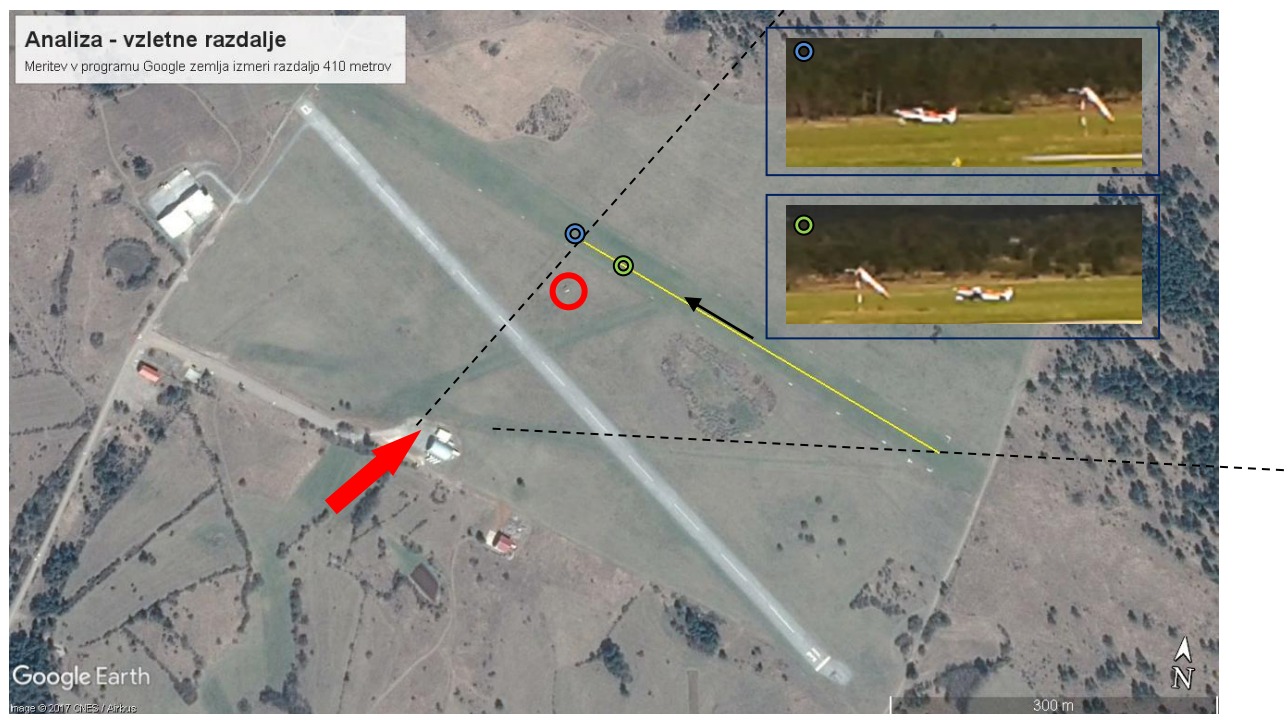
Slika 21: Prikaz izračuna vzletne razdalje letala

Rdeča puščica označuje mesto opazovalca – snemalca. Rdeči krog označuje vetrno vrečo, ki je dobro razvidna na posnetku. Črne črtkane črte označujejo vidno linijo od začetka pospeševanja do vzleta letala. Zeleni in modri krog označujeta položaj letala v fazi vzleta z mesta opazovalca.

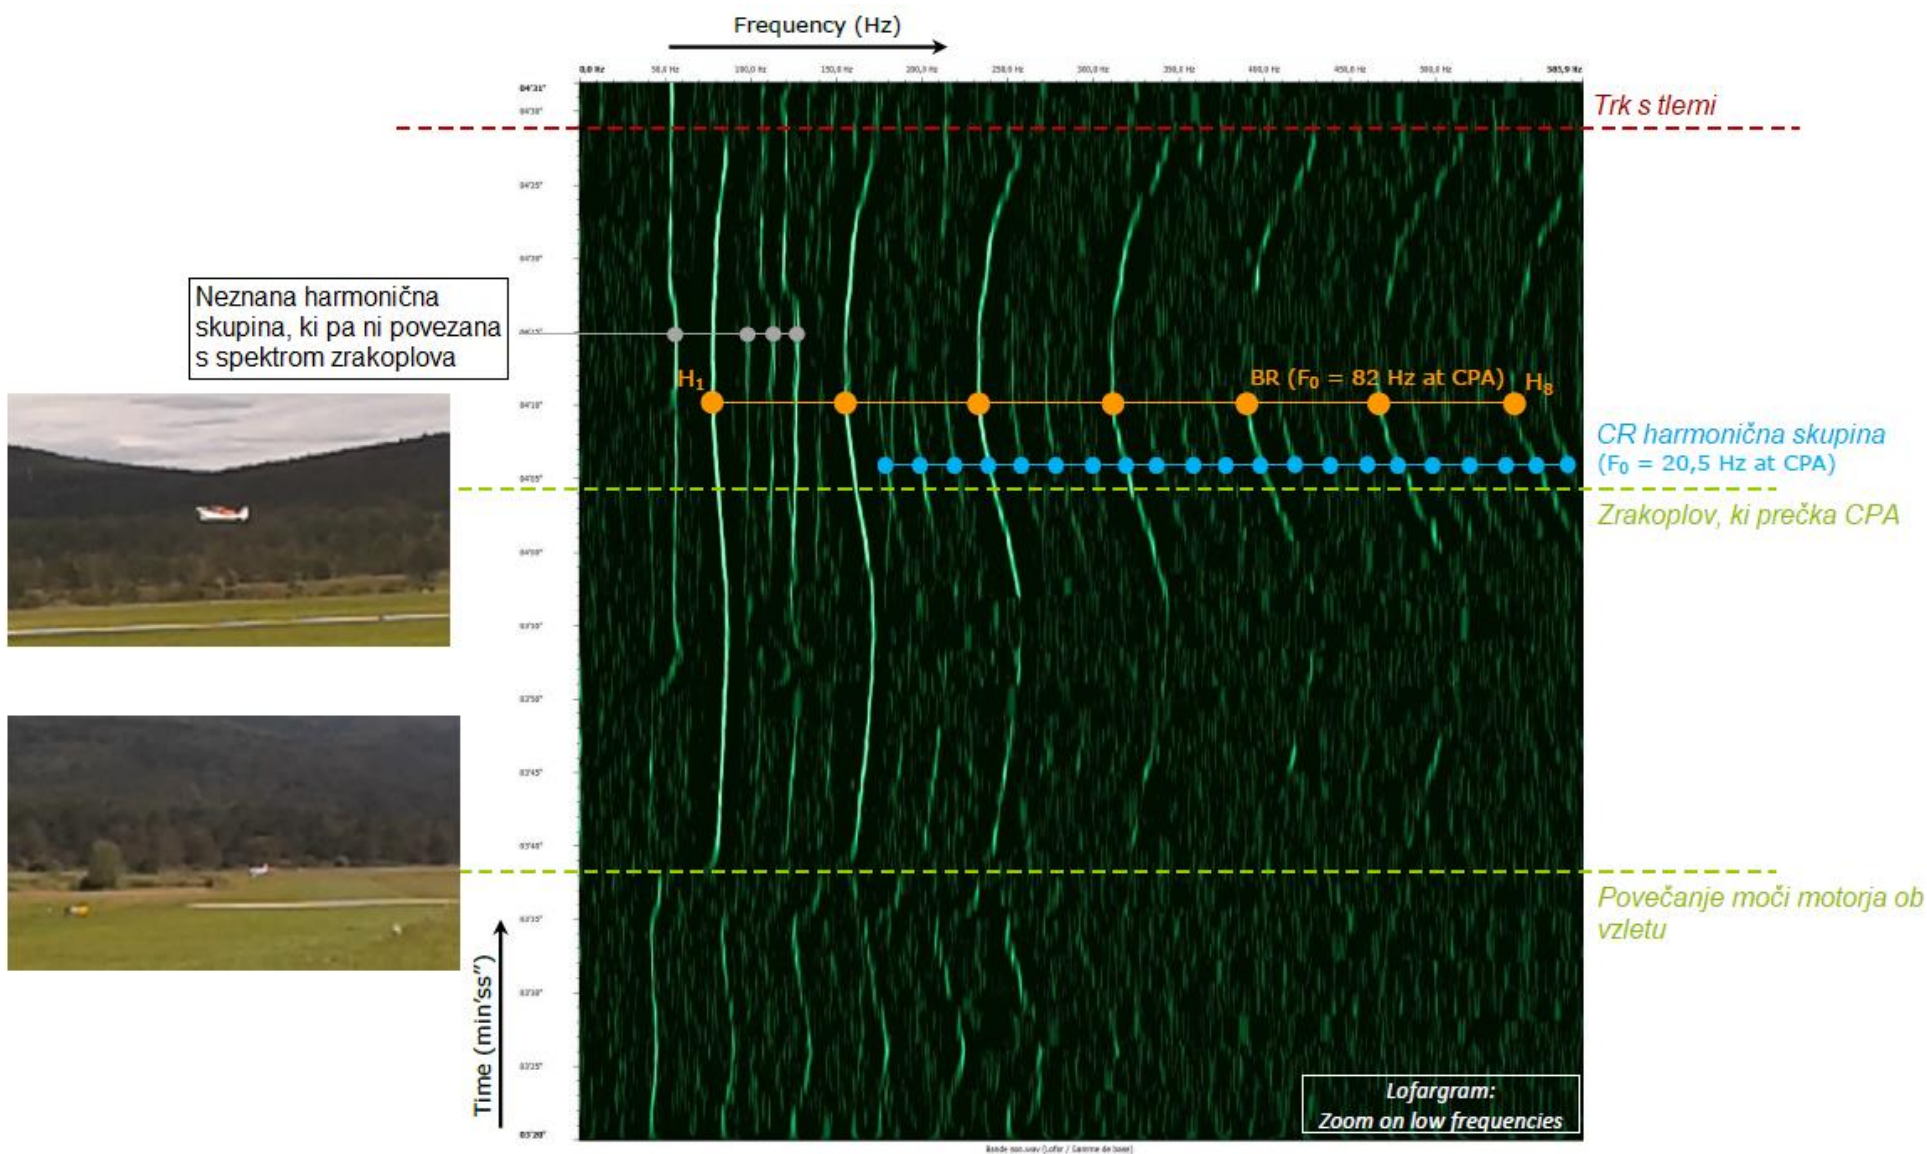
Priloga: Prikaz spektra (Lofargram) - zadnja minuta video posnetka (avdio zvočni zapis)

Spremljanje razvoja frekvenc motorja in razlaga rezultatov med celotnim poletom sta omejeni zaradi Dopplerjevega učinka, ki vpliva na izmerjene vrednosti frekvenc motorja med gibanjem zrakoplova. Vendar pa meritev frekvenc na CPA, če je relativna hitrost enaka nič, pomeni, da je bila hitrost obratov motorja **2450 vrt/min**.
